ナトリウム漏えい燃焼実験Ⅱ報告書 －ライナ材料分析結果－

1996年9月

動力炉・核燃料開発事業団
大洗工学センター

青砥 紀身*、平川 康*、黒田哲宏*

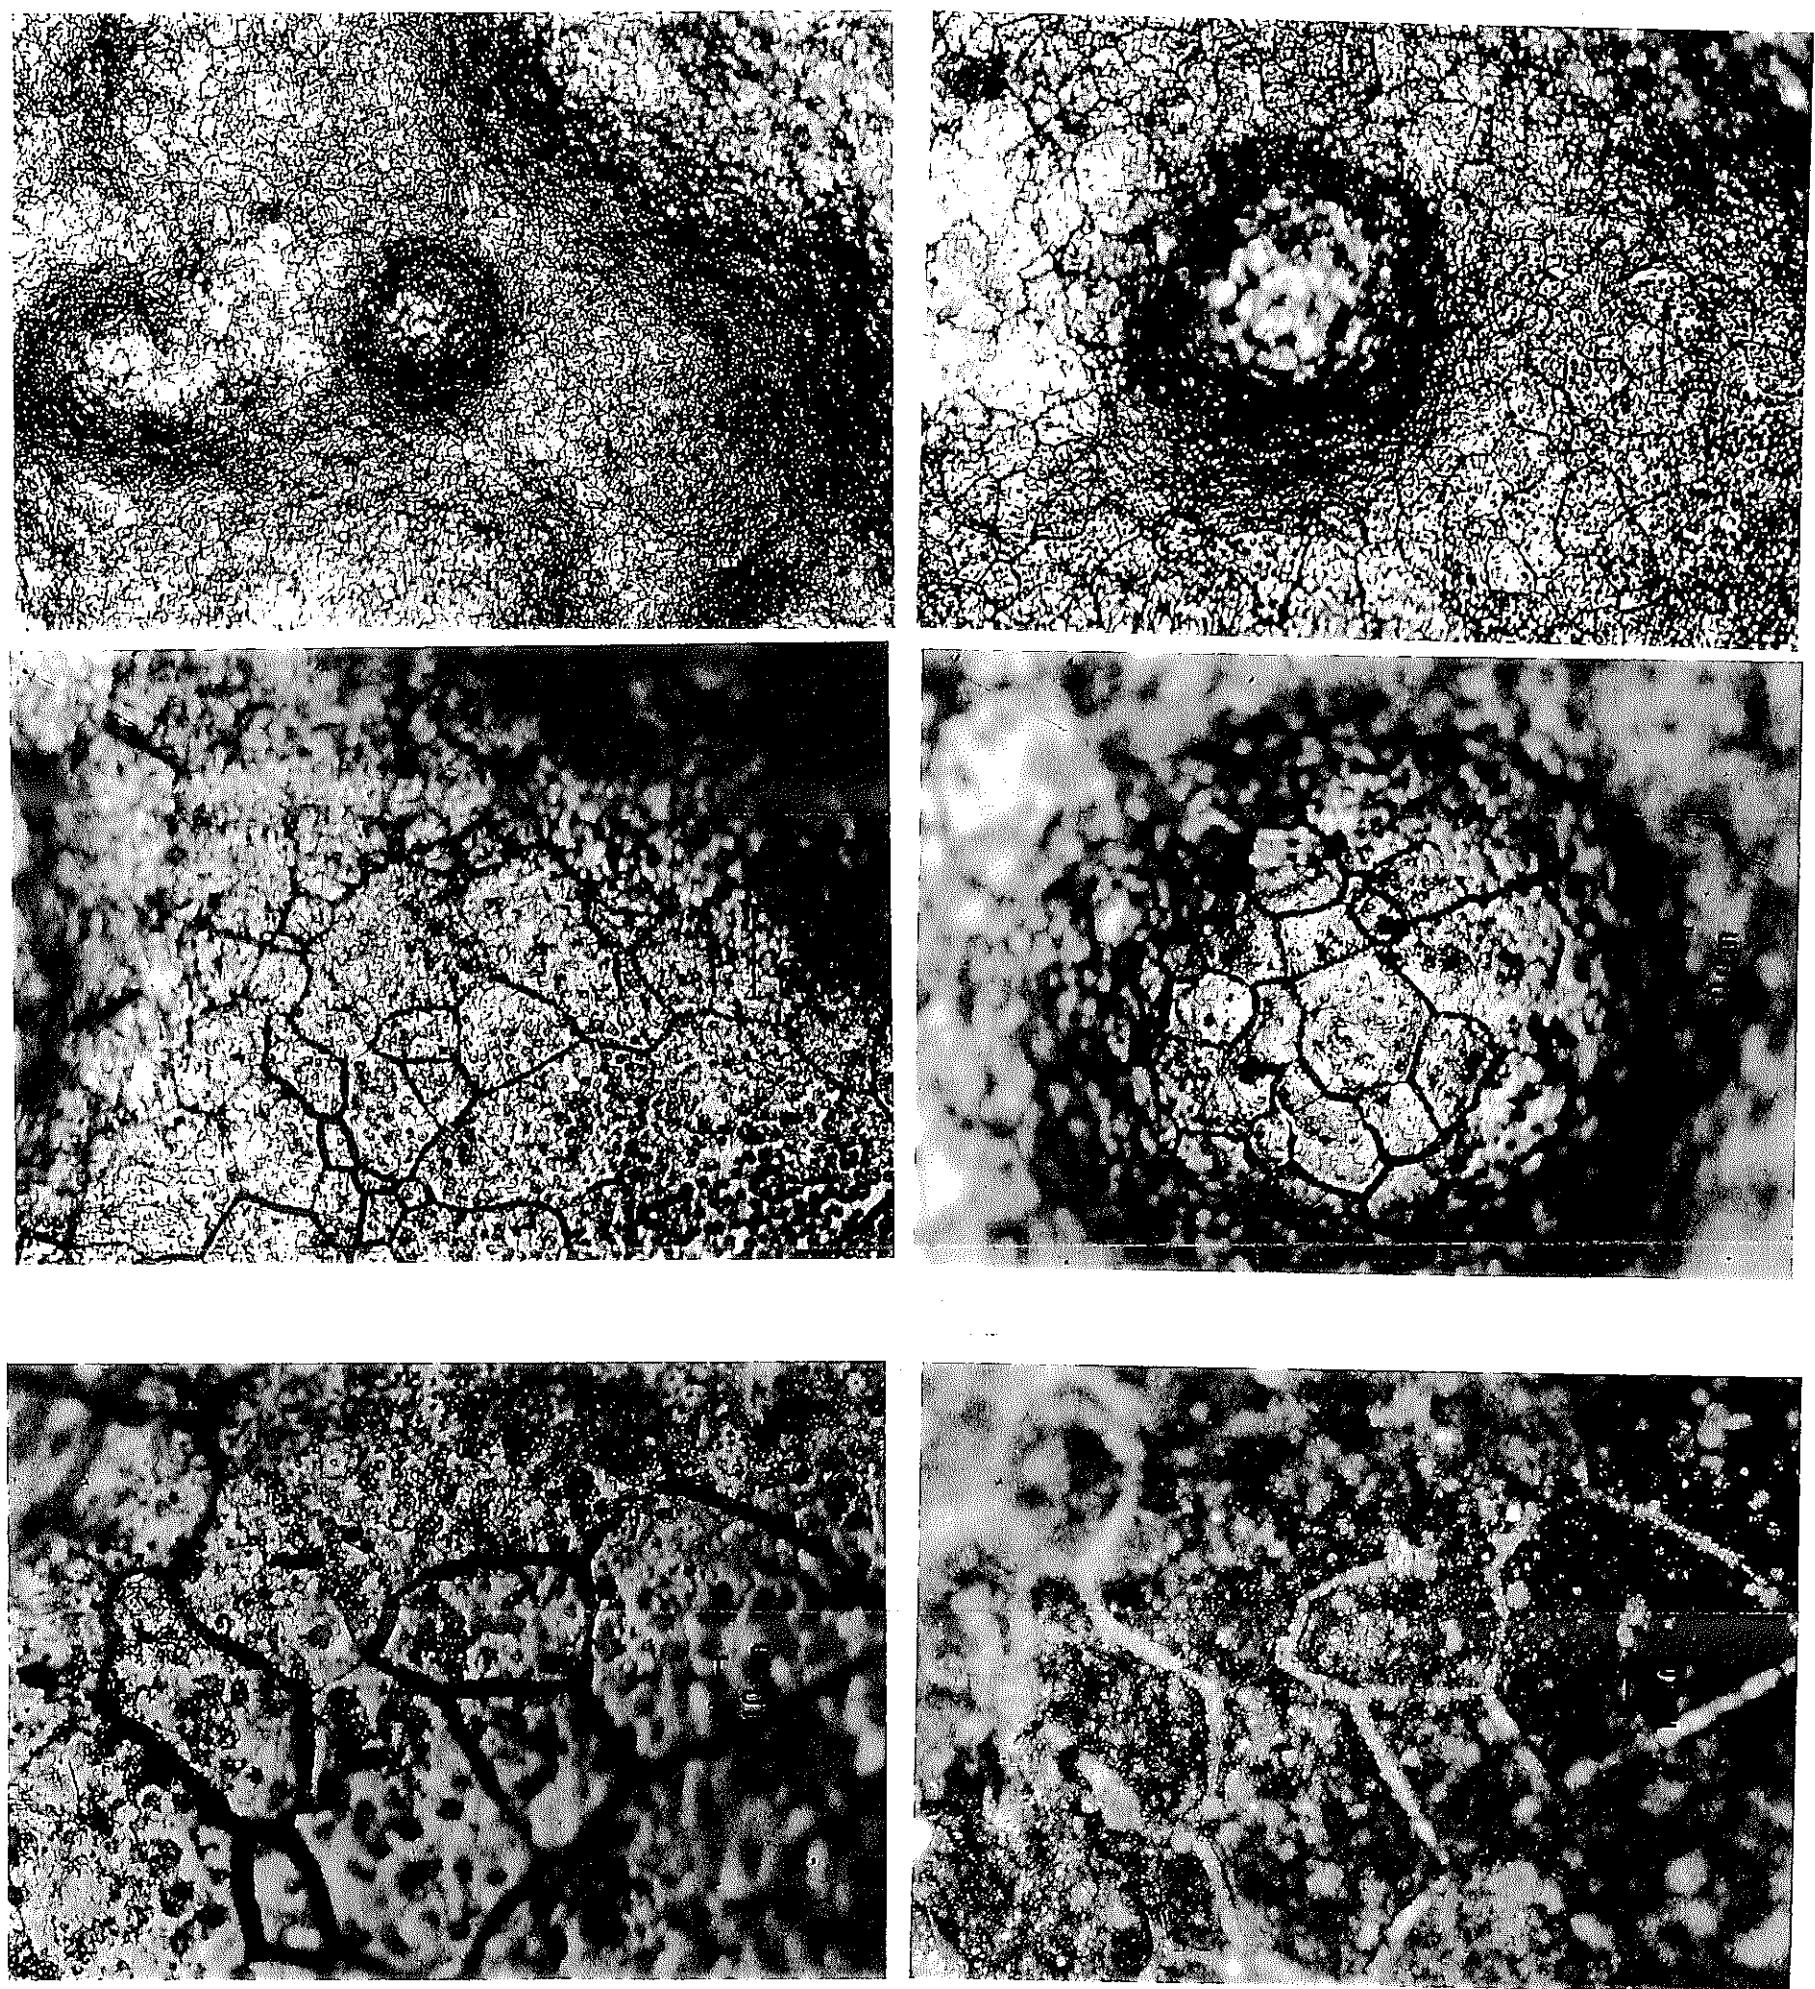
写真4.9 ライナ欠損部C部表面形態観察結果

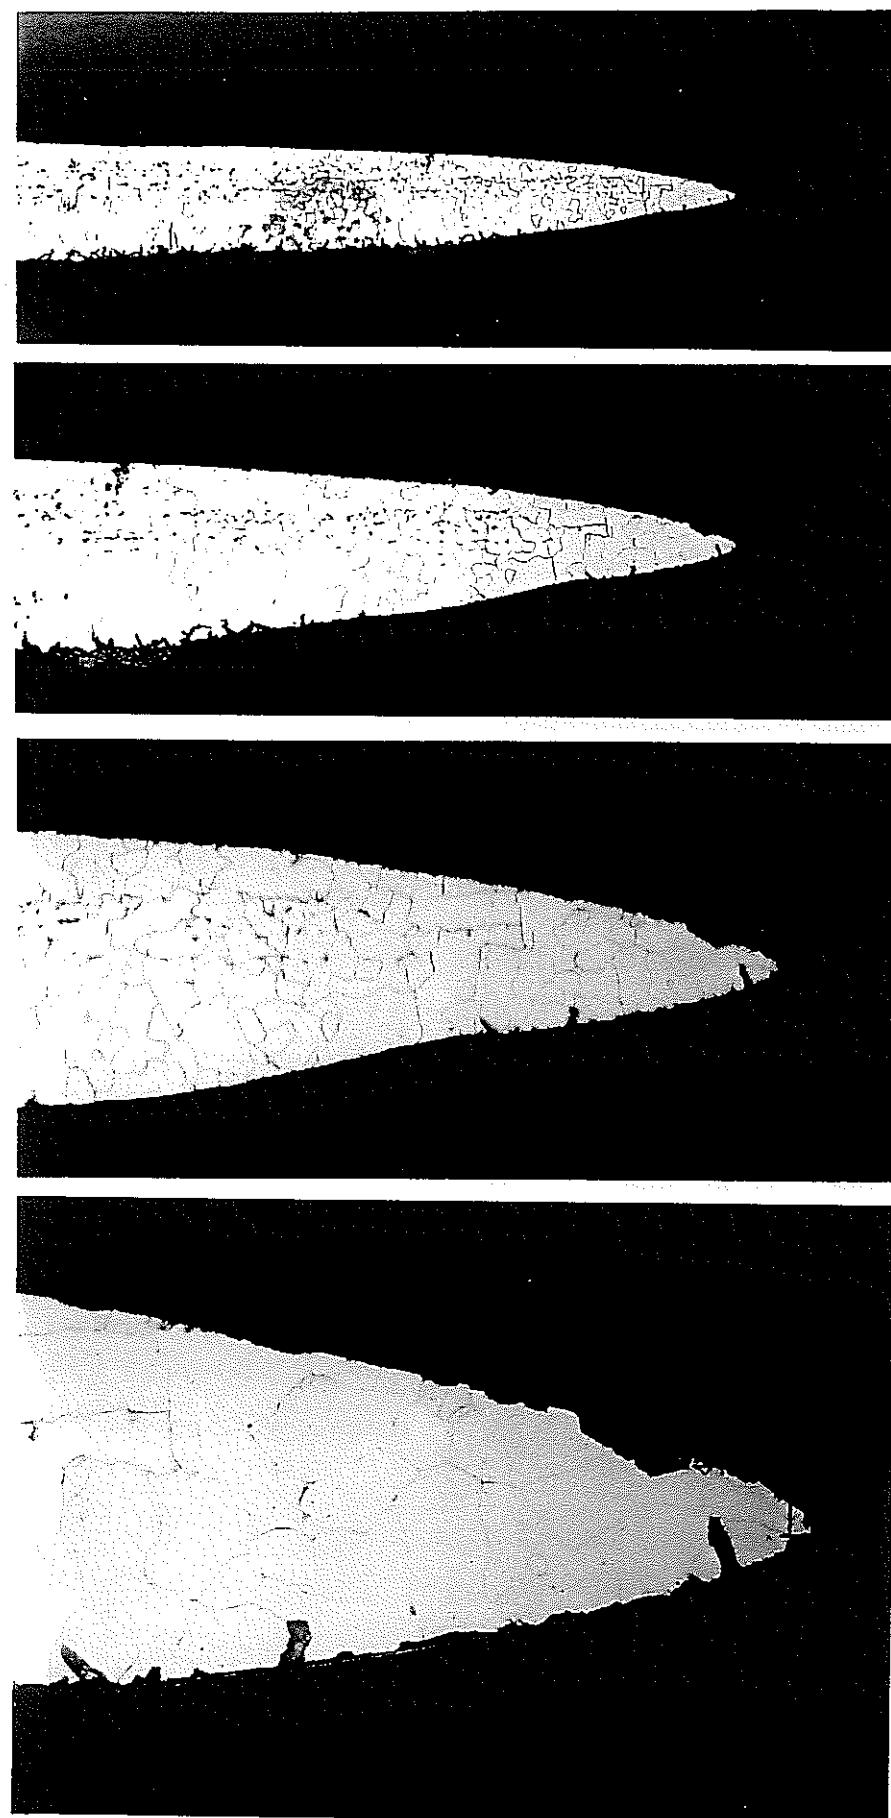
写真4.11(a)および写真4.11(b)では、A部について開口先端部の表面側には粒の脱落した痕が認められる。エッジから数mm入った箇所では裏面の方が顕著ではあるが、表裏面ともに粒界あるいは粒内に明瞭な腐食痕が観察できる。写真4.12(a)および写真4.12(b)に示したB部開口先端近傍では、先端に腐食痕があり、1.5～2.5mm離れた箇所では表裏面に明瞭な粒界および粒内腐食が見られ、3.5mmから4.5mmにかけて粒や酸化粒が離脱してゆく様子が観察できる。写真4.13はC部に見られたU字形溝の底部の表層断面観察結果であるが、溝中心および中心から幾分離れた場所においても粒界や粒内に腐食痕が認められる。また、最下段左写真中に印した(*)の部分では、最表層ではない内側の粒界に腐食が認められる。写真4.14(a)及び写真4.14(b)はD部の、写真4.15はE部の開口先端近傍の表層観察結果の例であるが、いずれの視野にも他の箇所と同様、表裏の関係なく、かつ粒界や粒内に関係なく腐食痕が明瞭に観察できる。比較的板の厚さが残存していたF部の表層観察では写真4.16に見られるように、粒内あるいは粒界から離脱していく材料の母相が認められる。

写真 4.11(a) ライナ欠損部 A 部表層形態観察結果

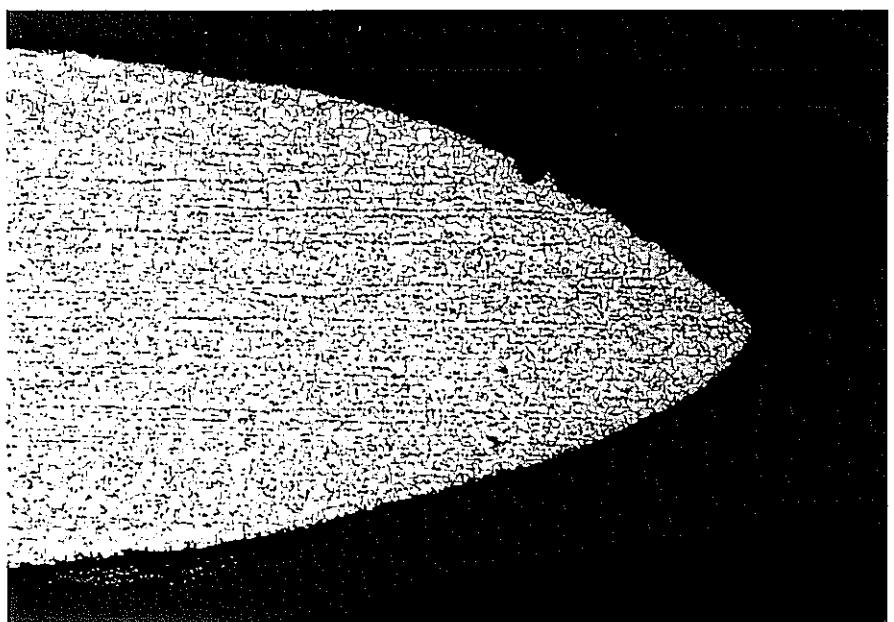
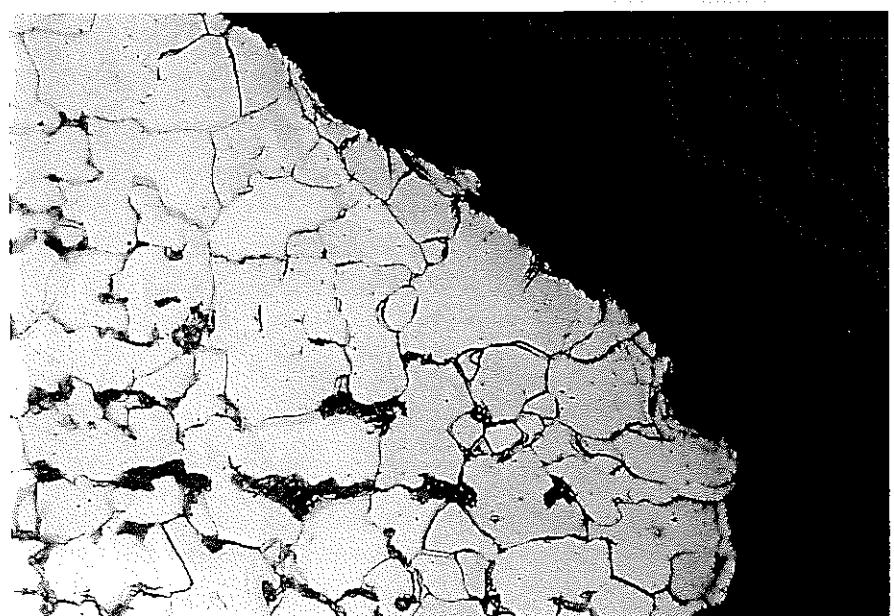
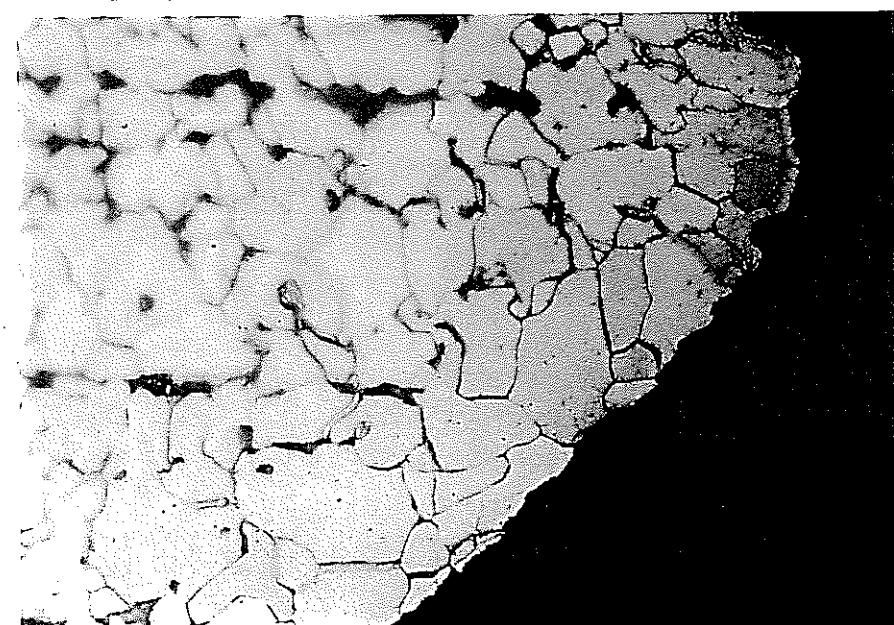
写真 4.12(a) ライナ欠損部 B 部表層形態観察結果

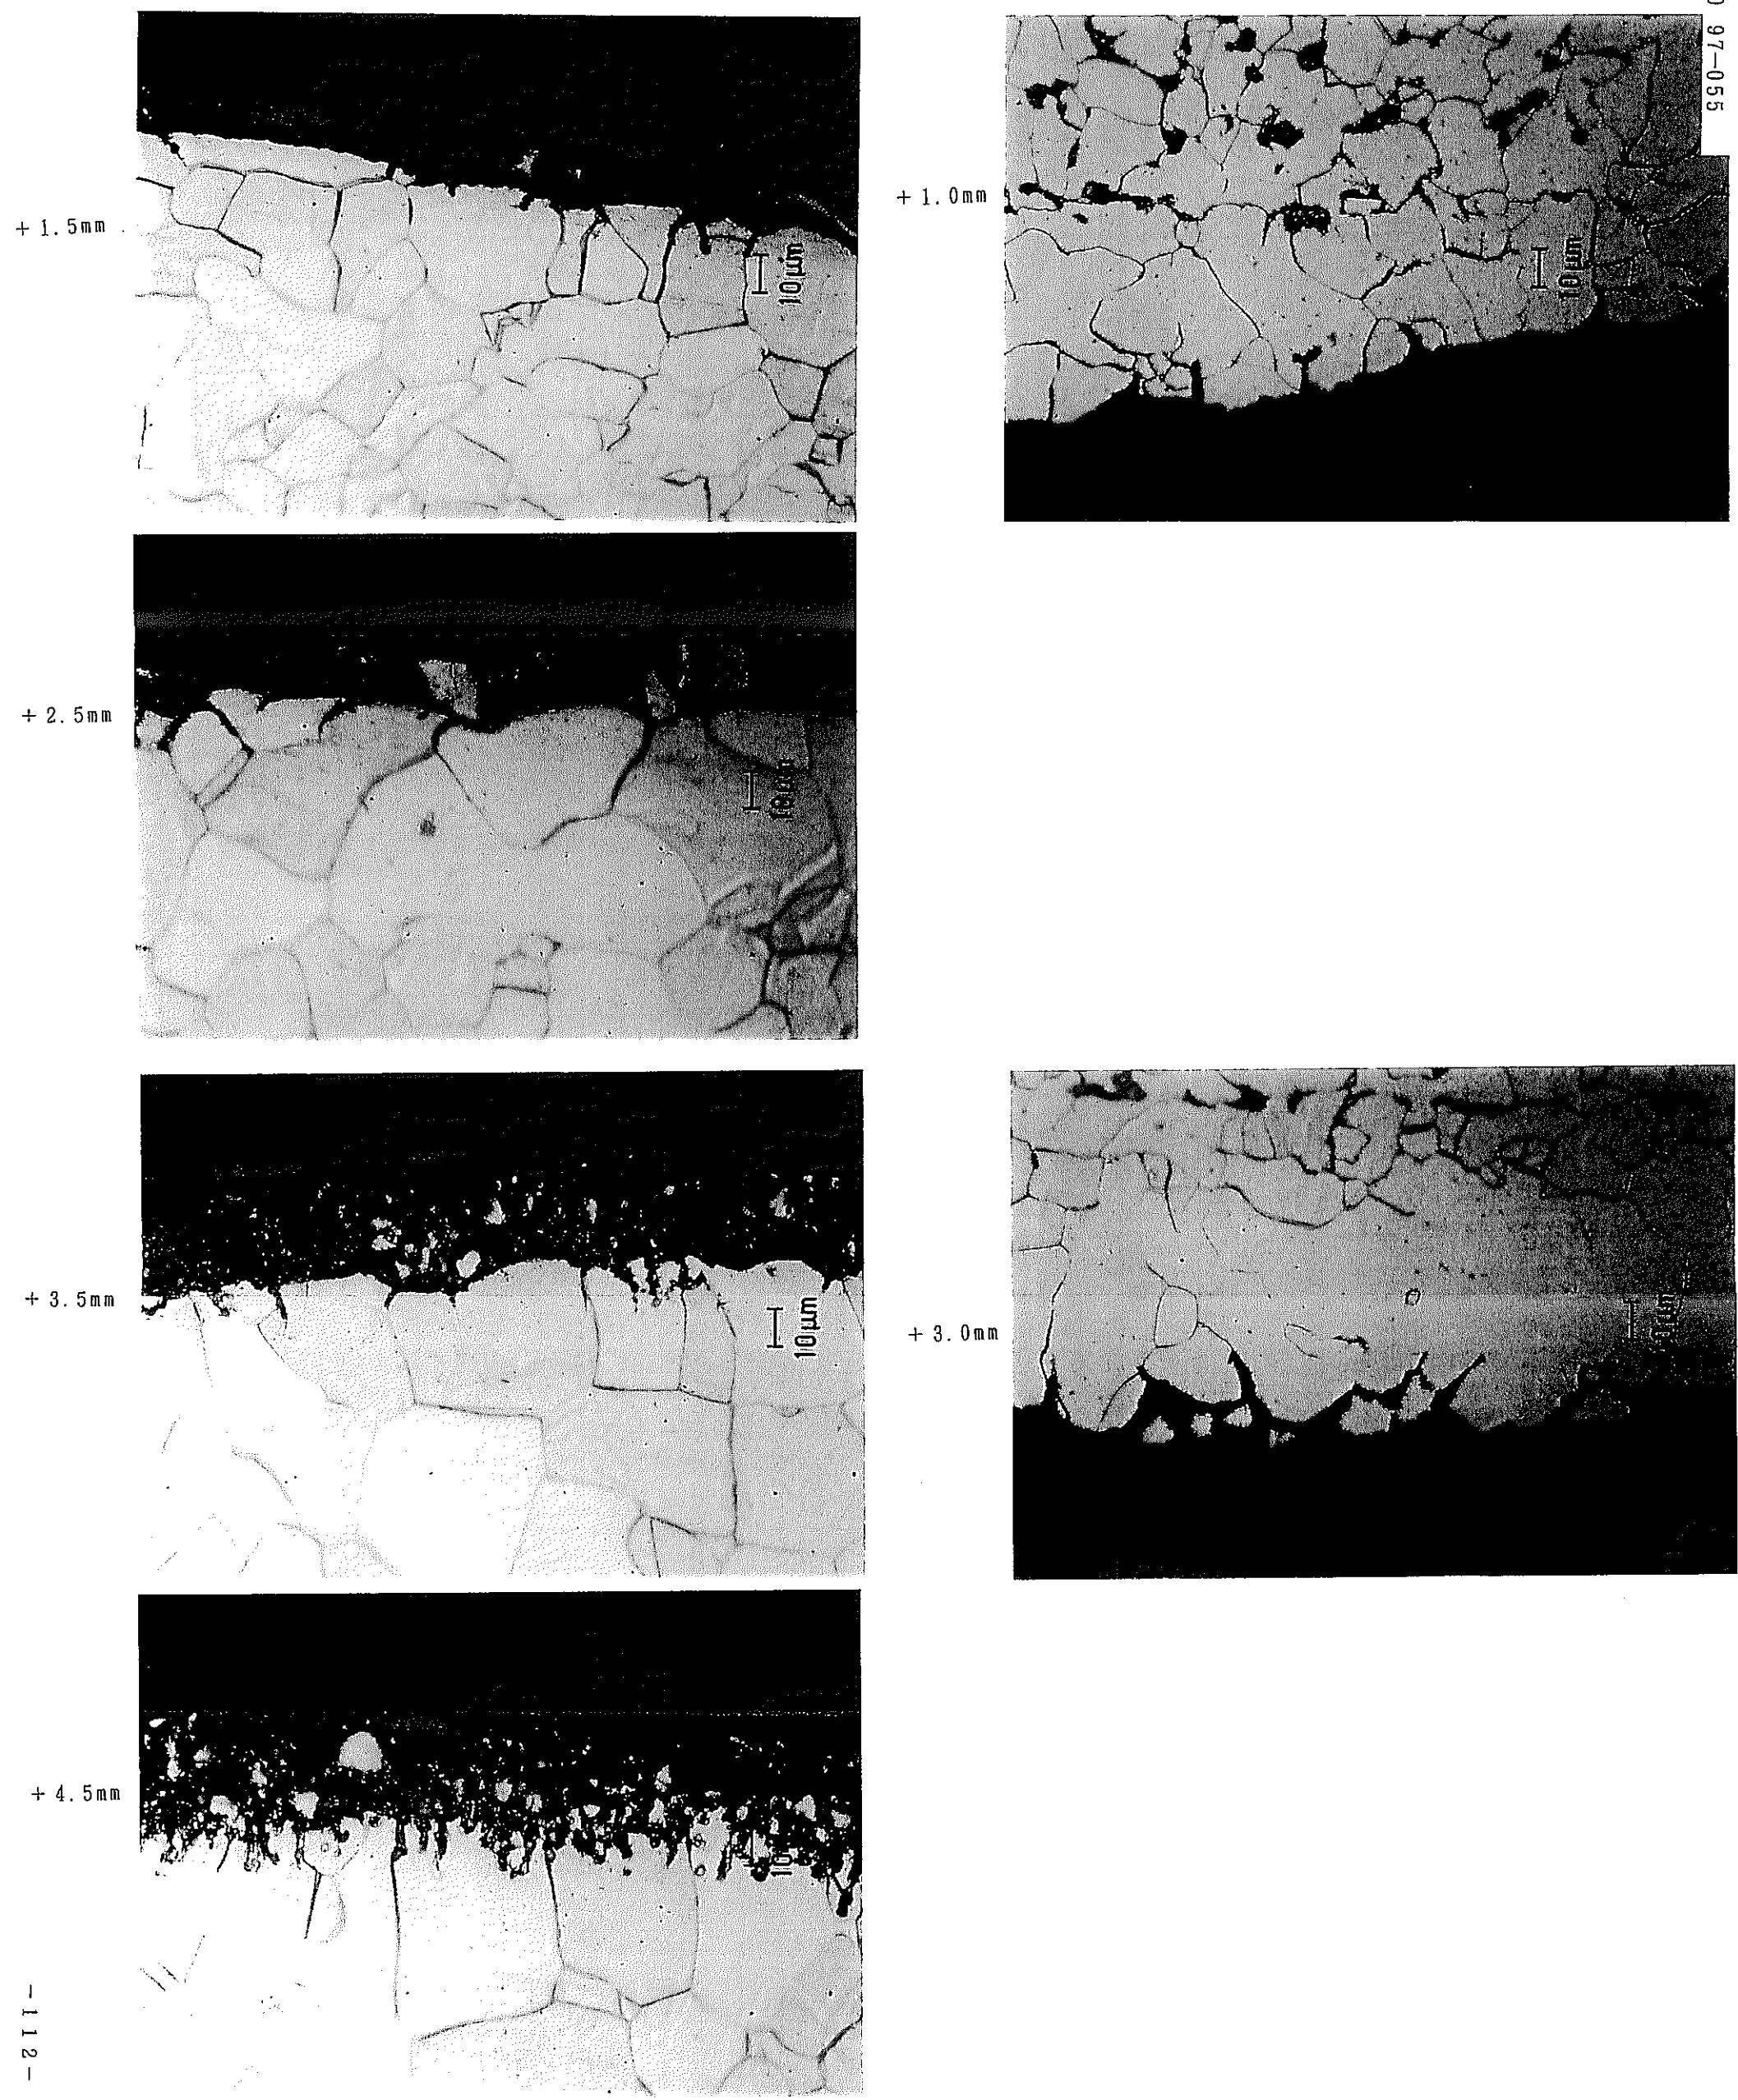
写真4.12(b)ライナ欠損部B部表層形態観察結果（高倍観察）

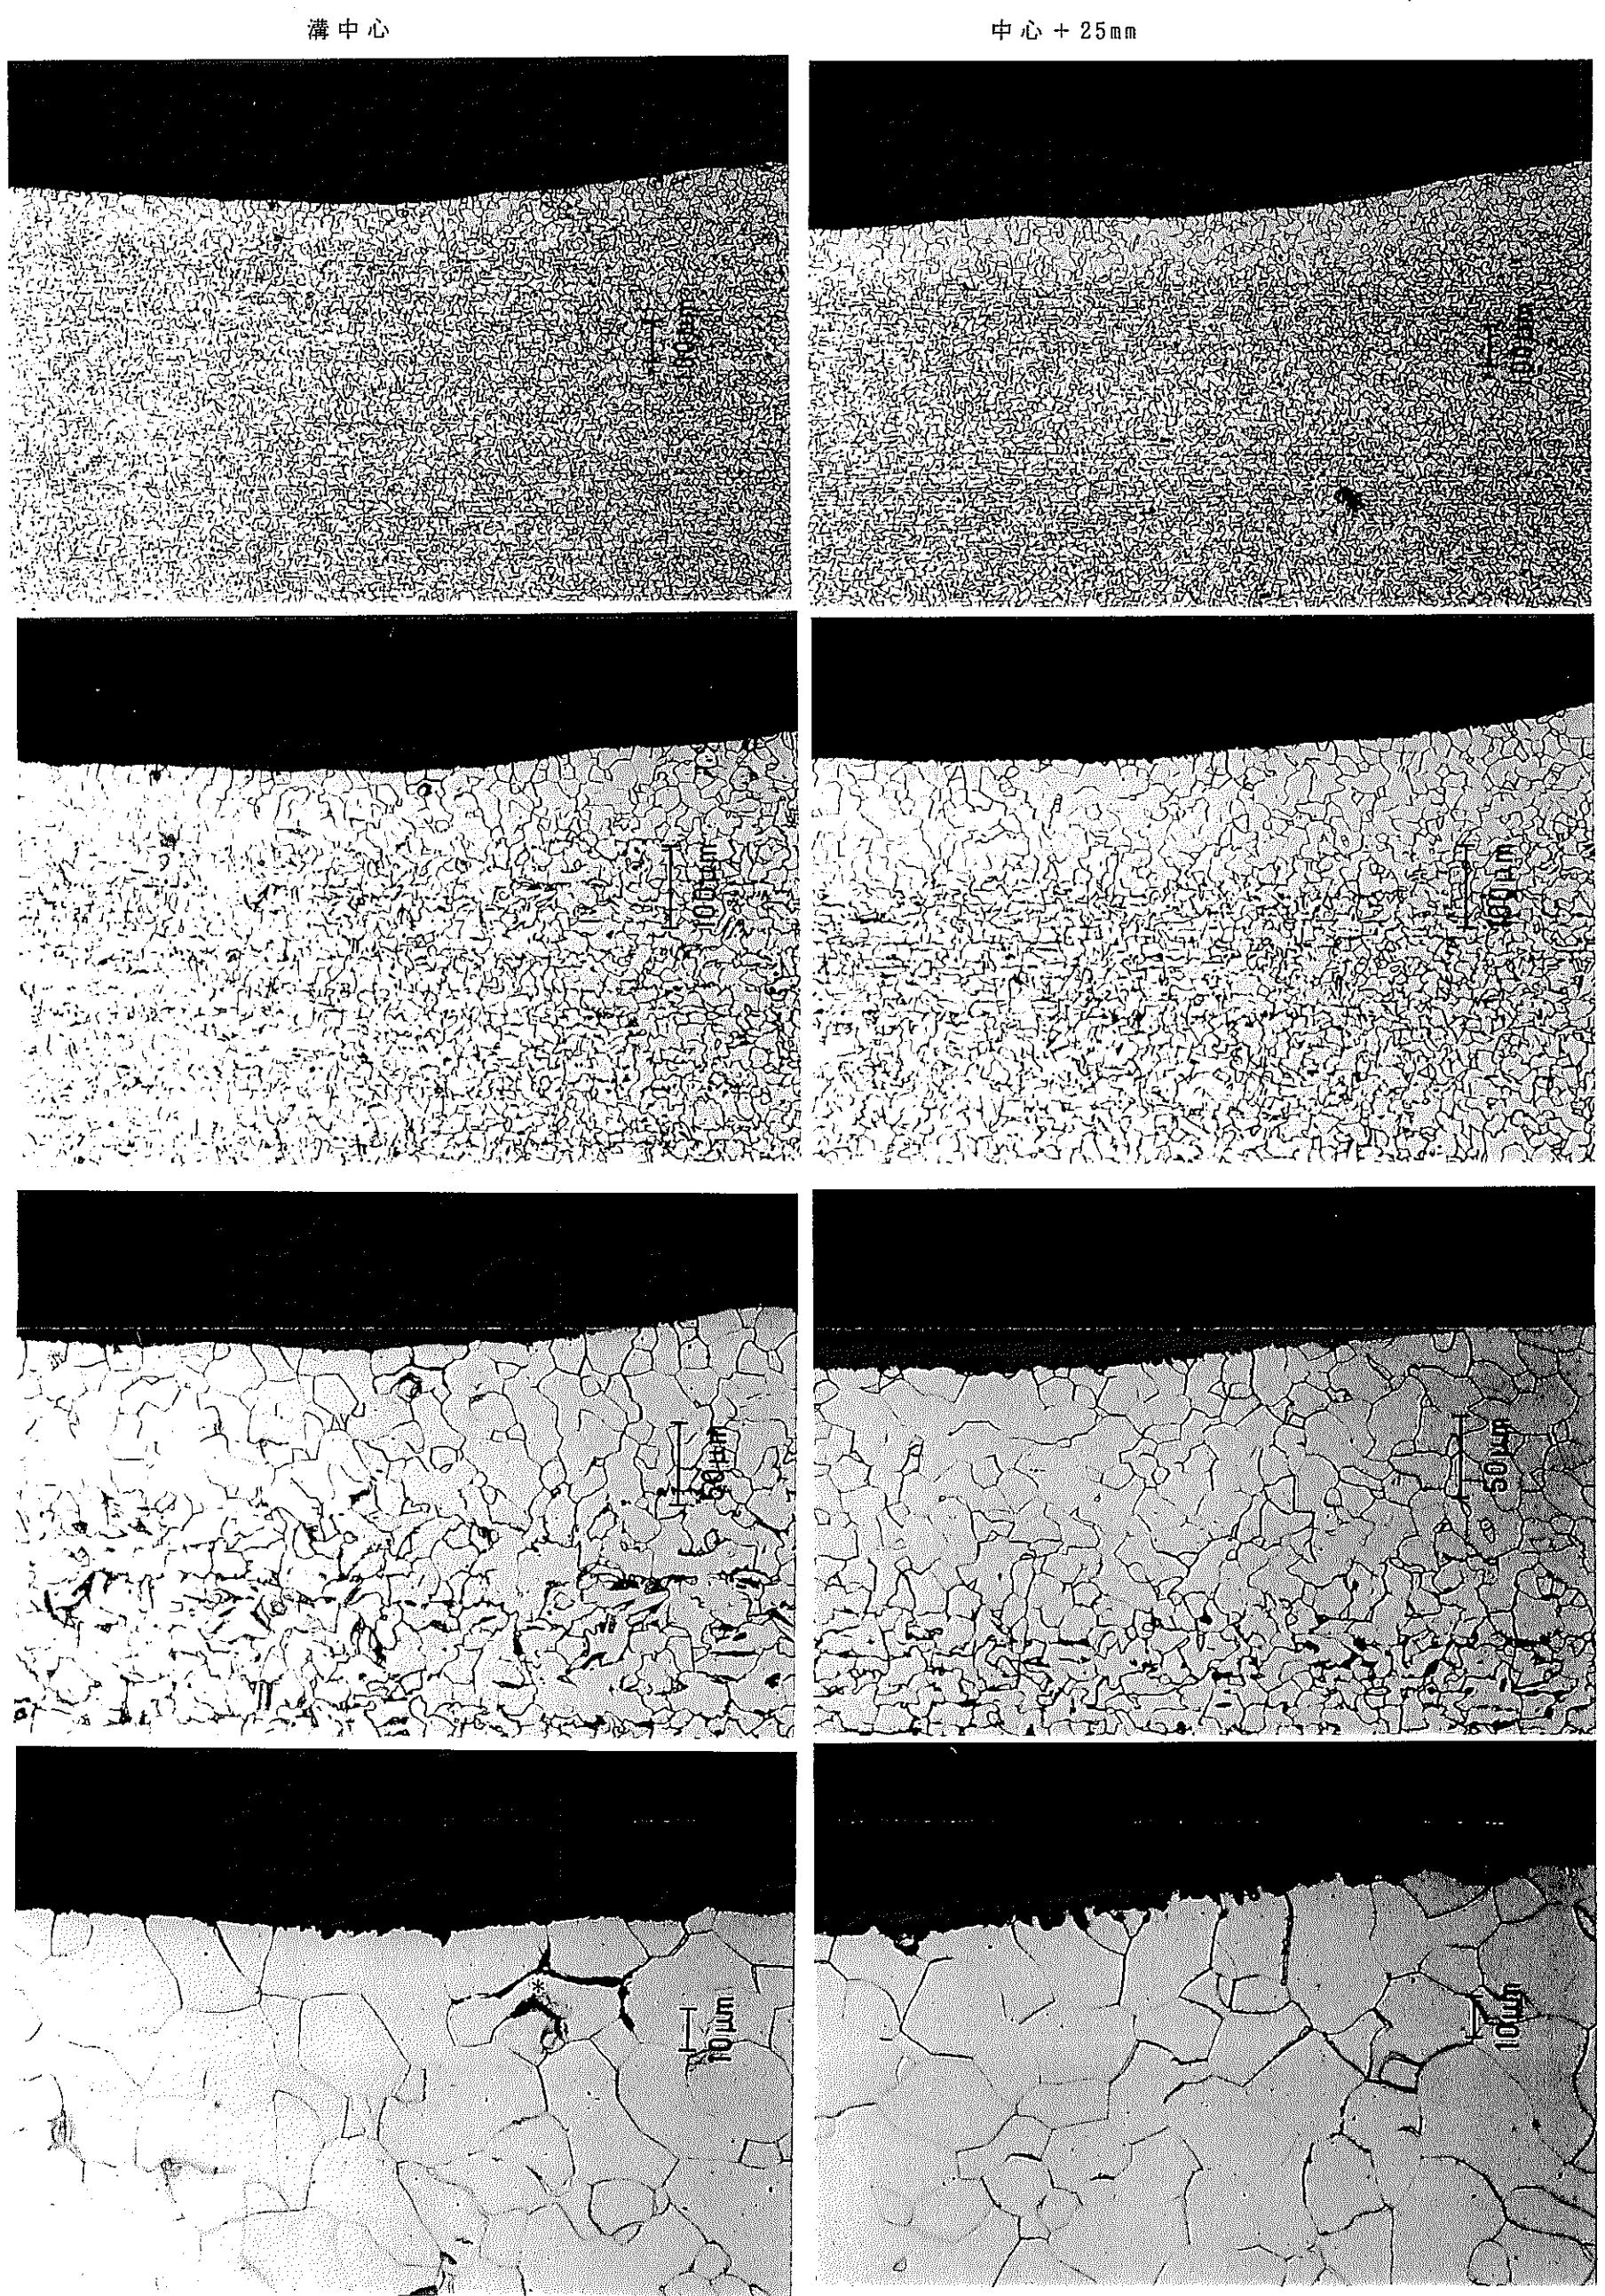
写真4.13 ライナ欠損部C部U字形溝の表層形態観察結果

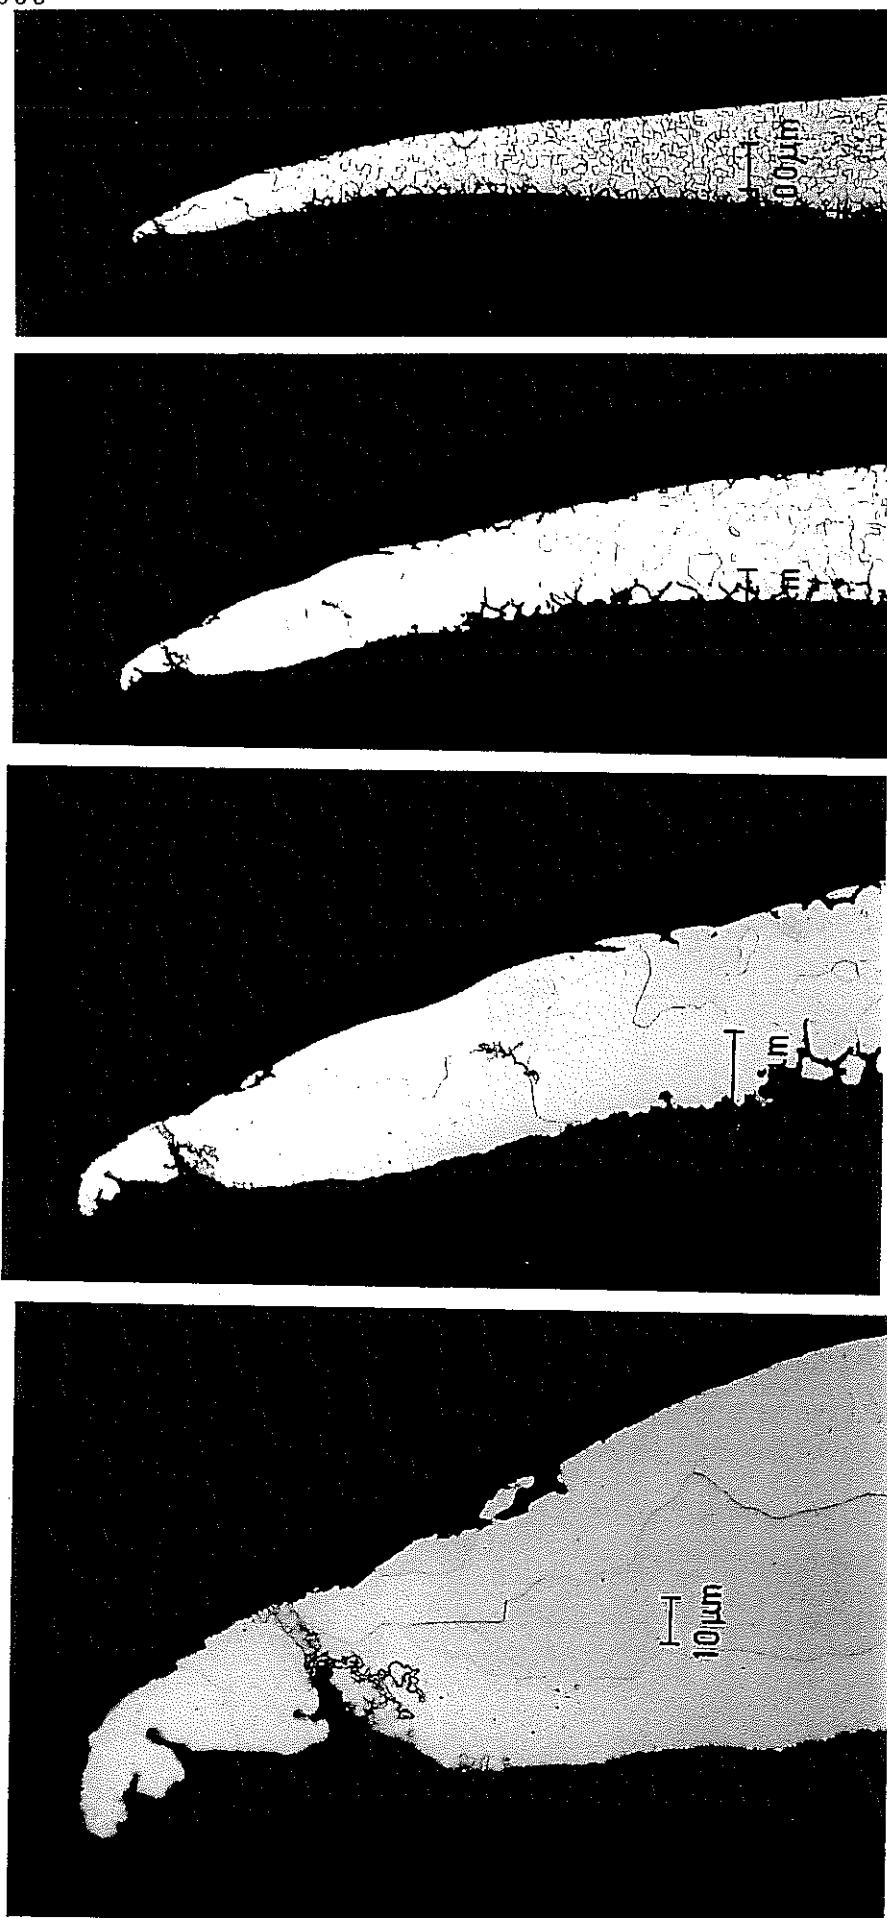
写真4.14(a)ライナ欠損部D部表層形態観察結果

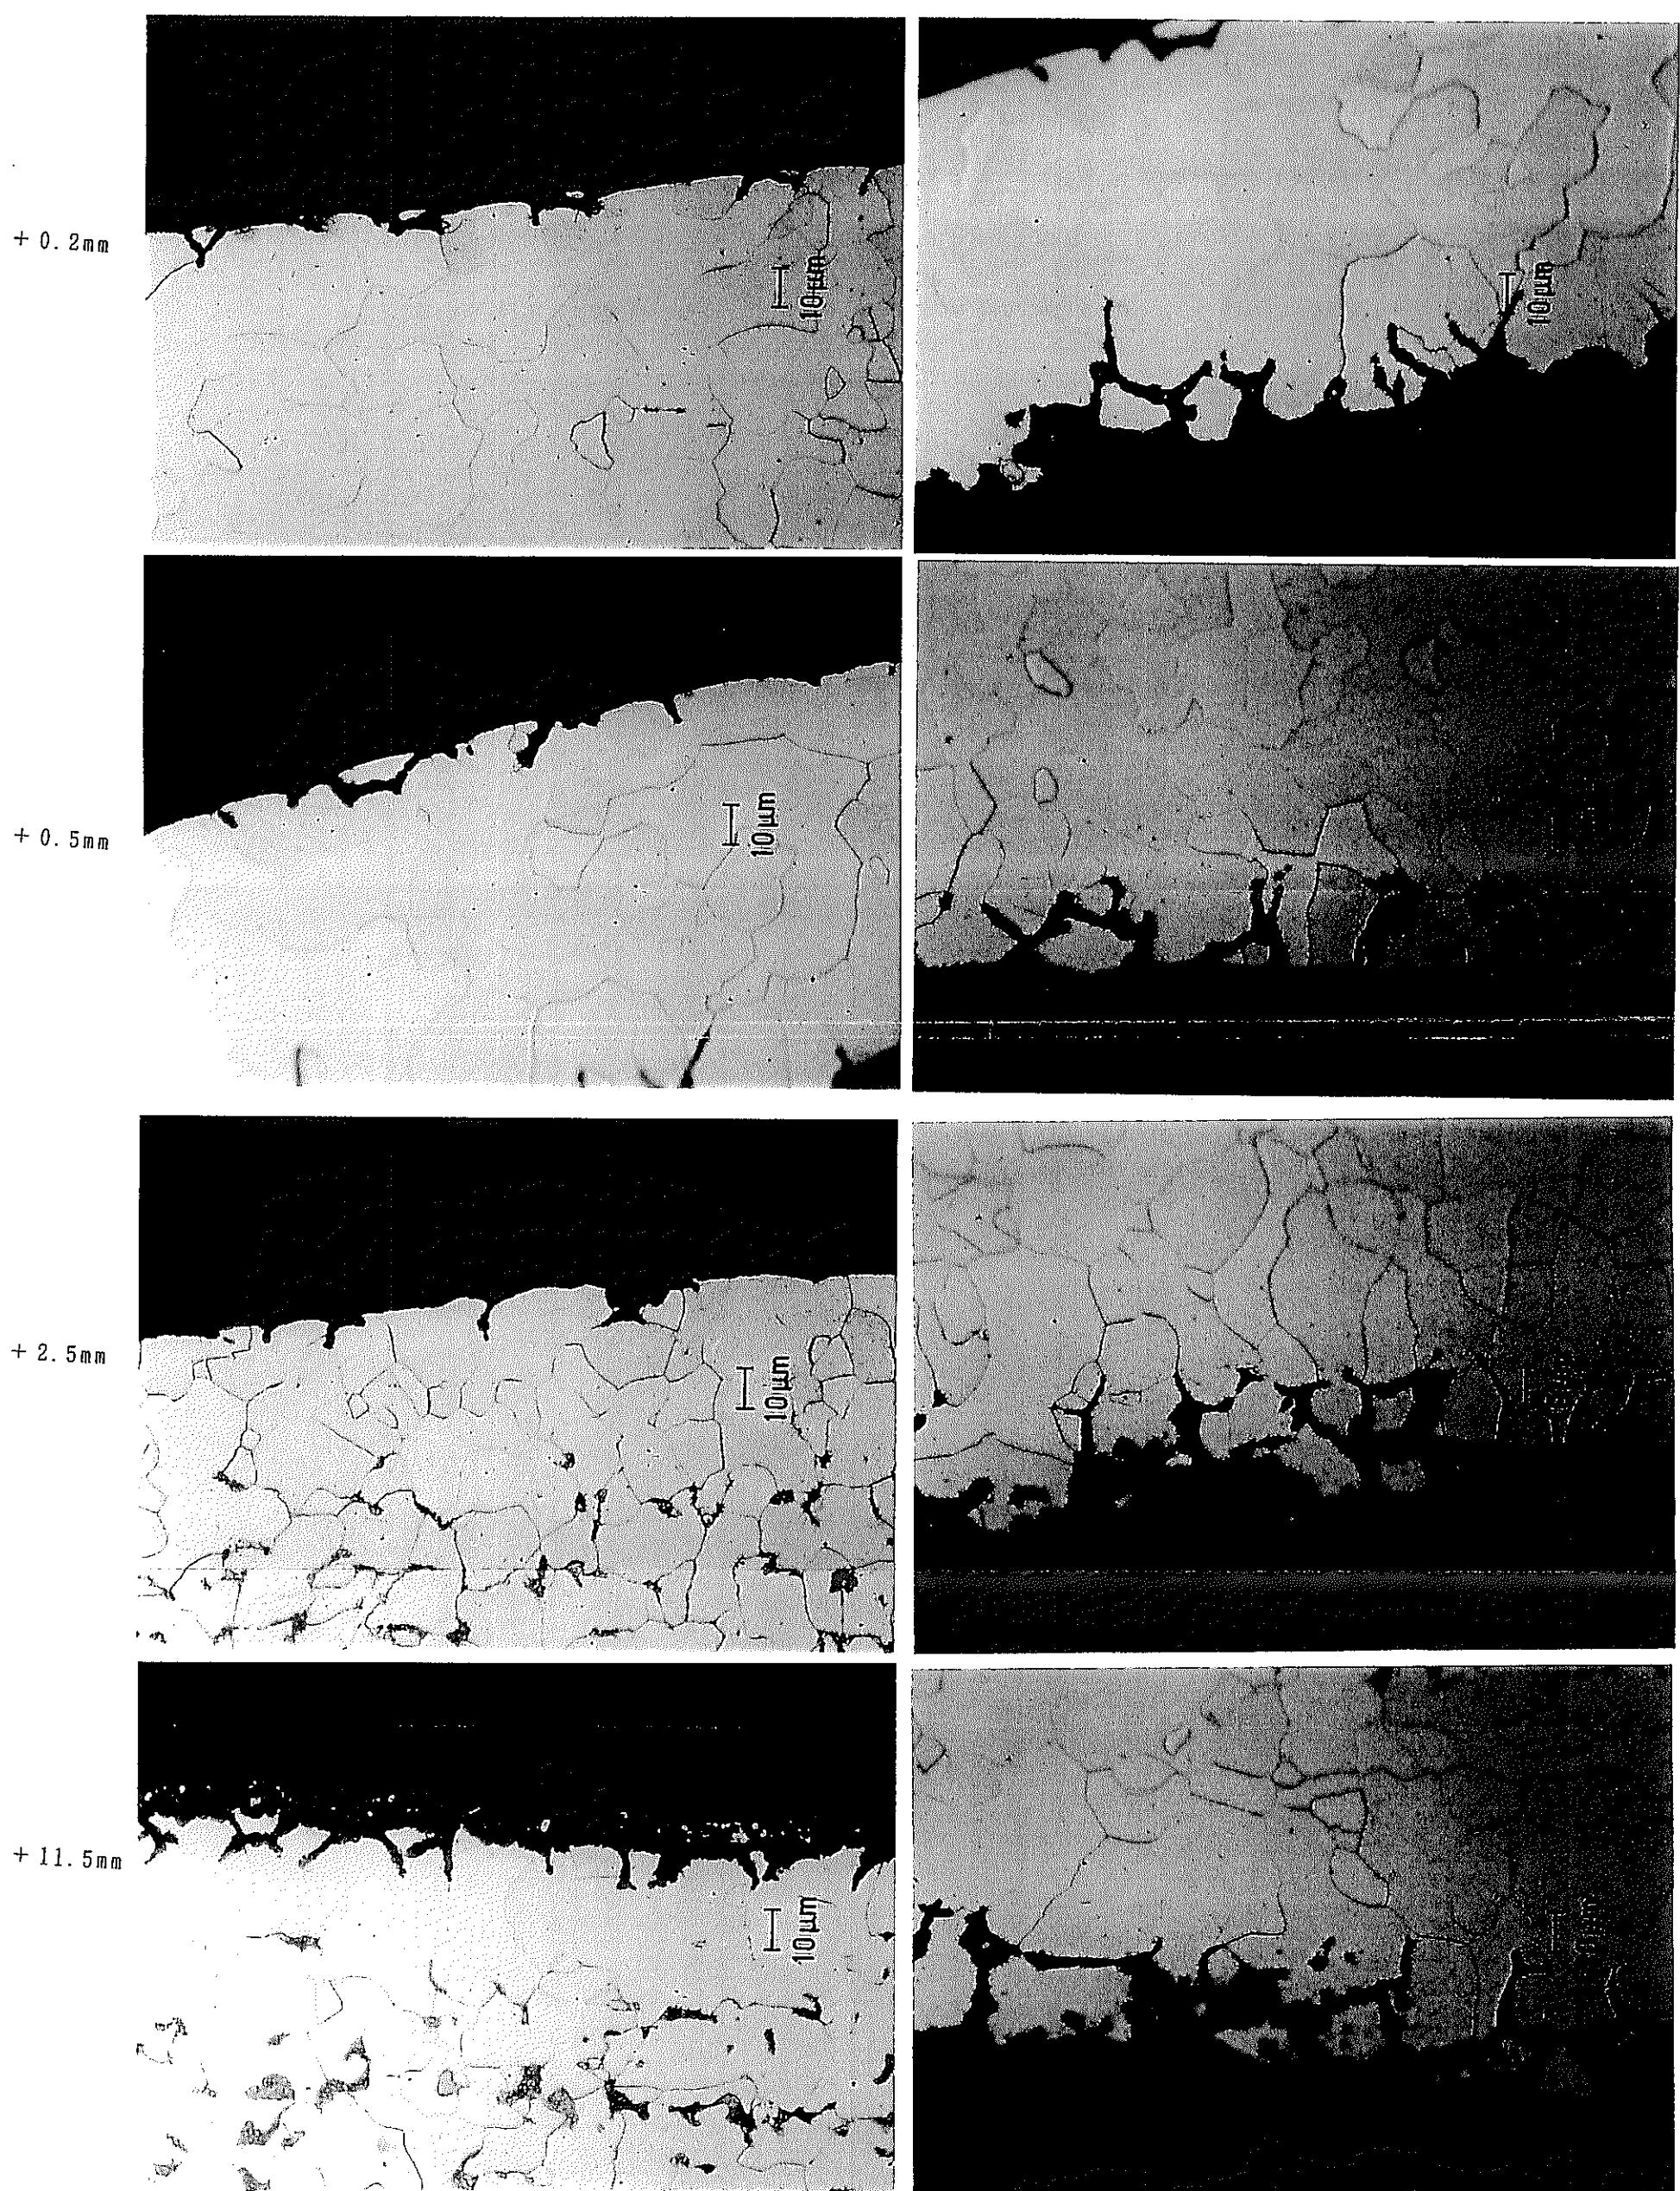
写真 4.14(b) ライナ欠損部D部表層形態観察結果（高倍観察）
