ナトリウム漏えい燃焼実験Ⅱ報告書 －ライナ材料分析結果－

1996年9月

動力炉・核燃料開発事業団
大洗工学センター

青砥 紀身*、平川 康*、黒田哲宏*

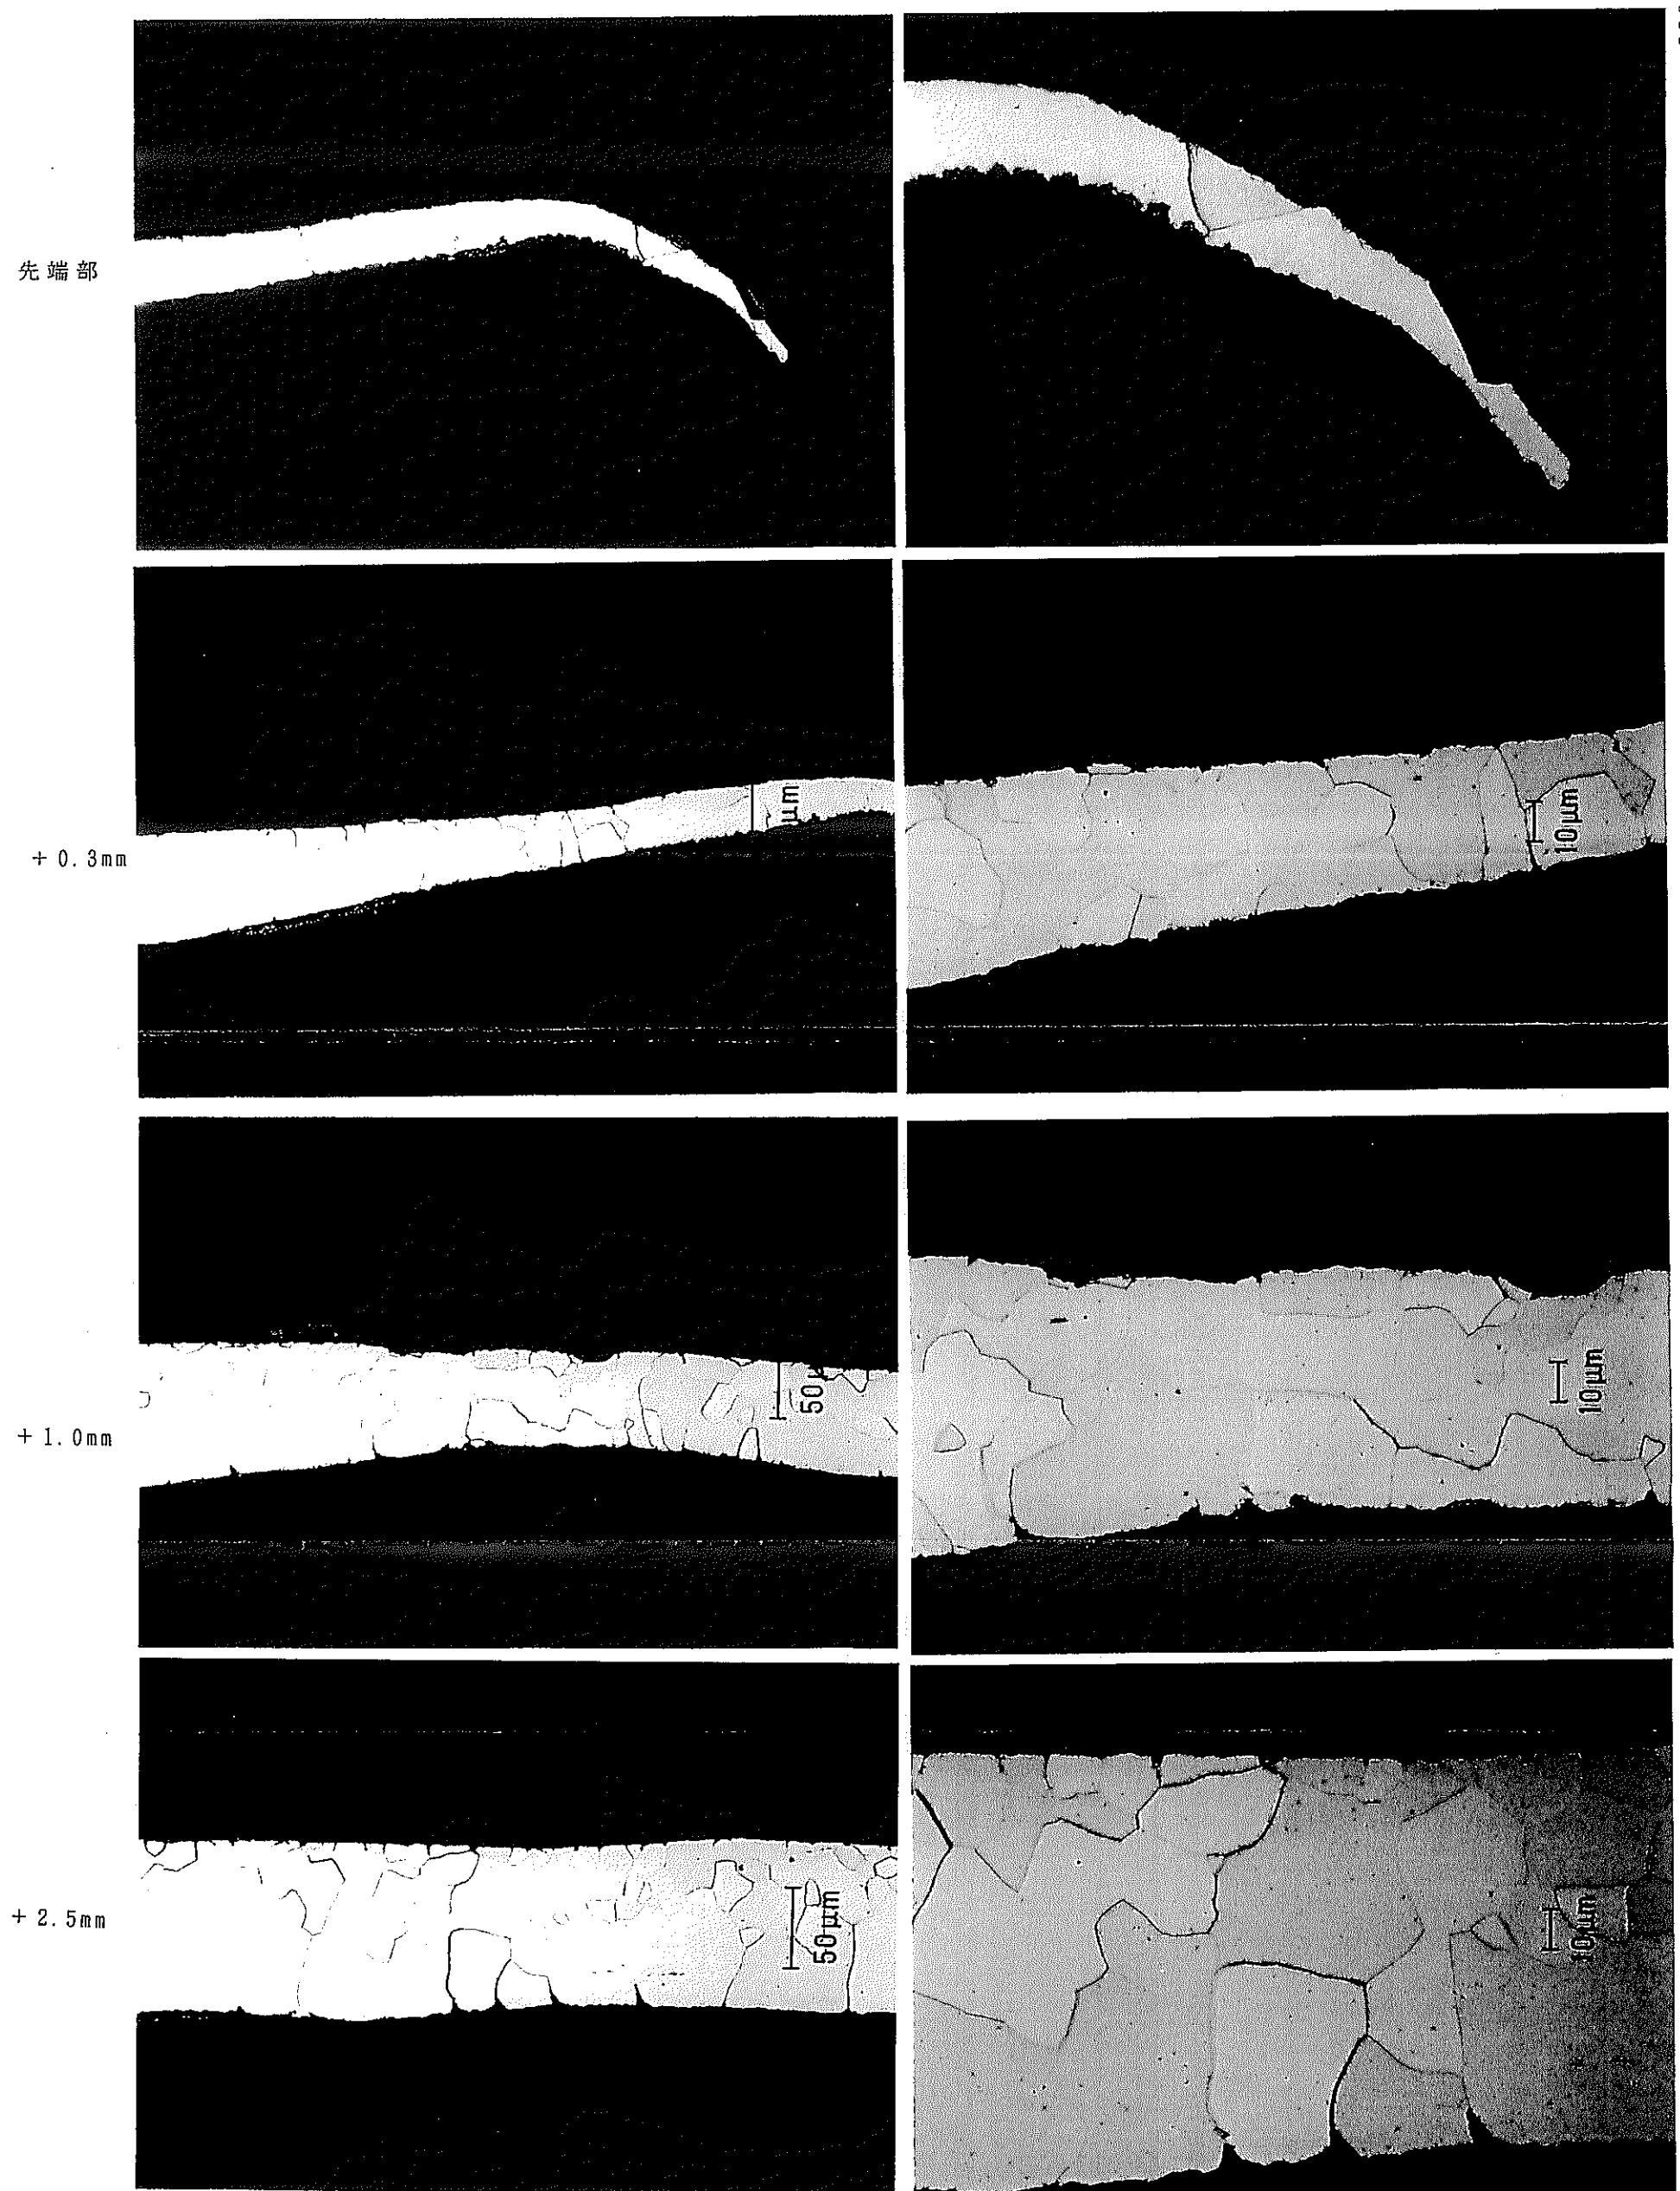
写真4.15 ライナ欠損部E部表層形態観察結果

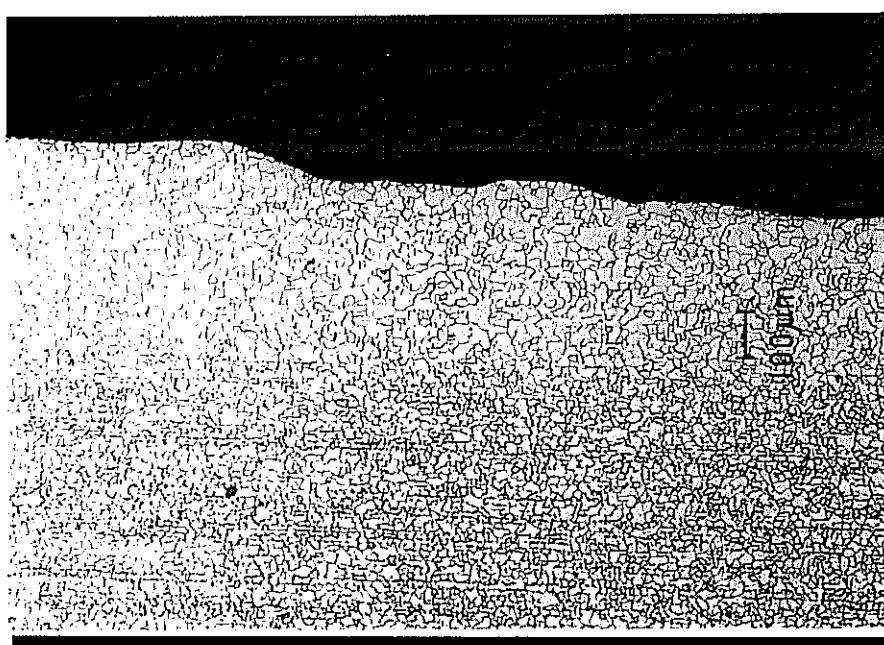
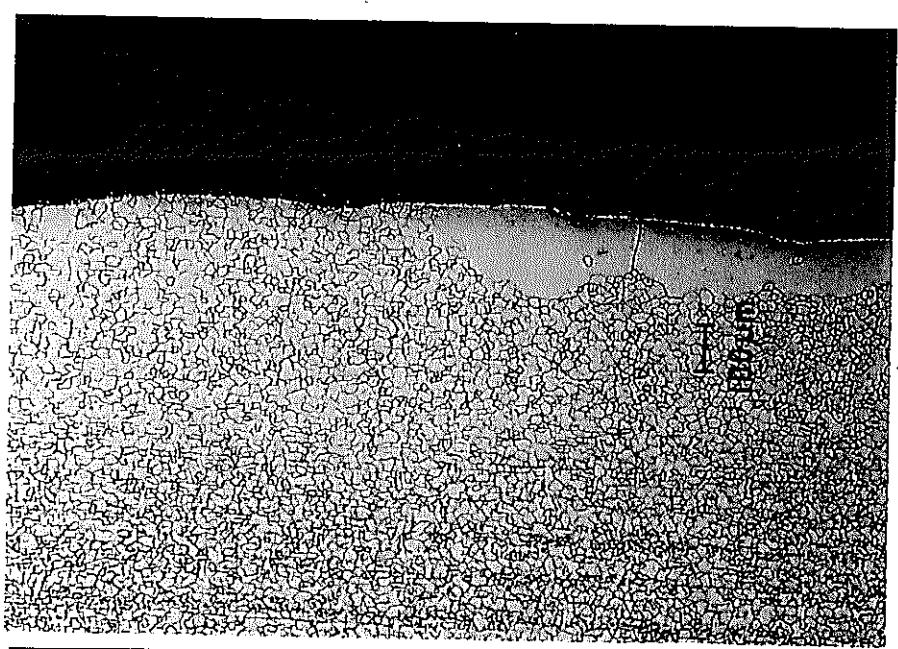
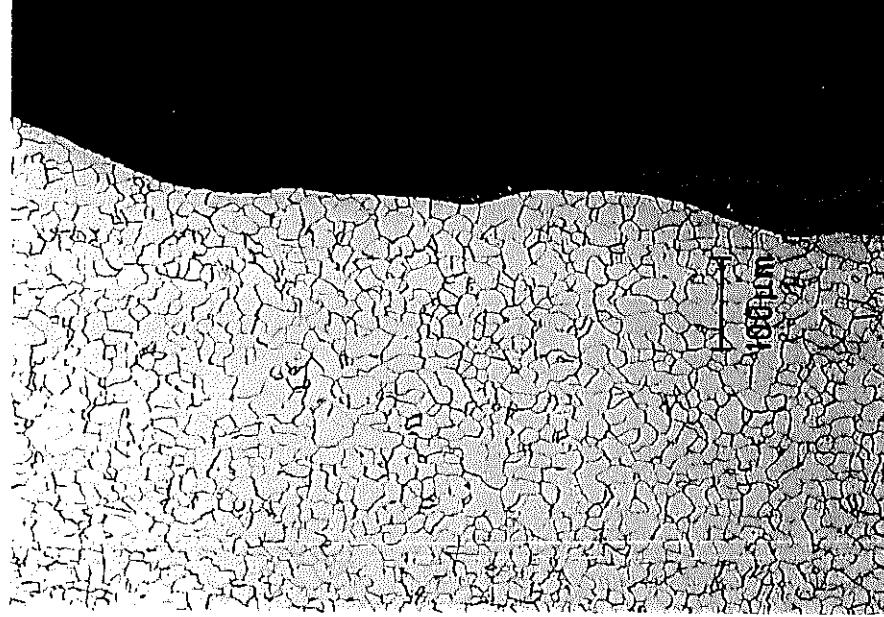
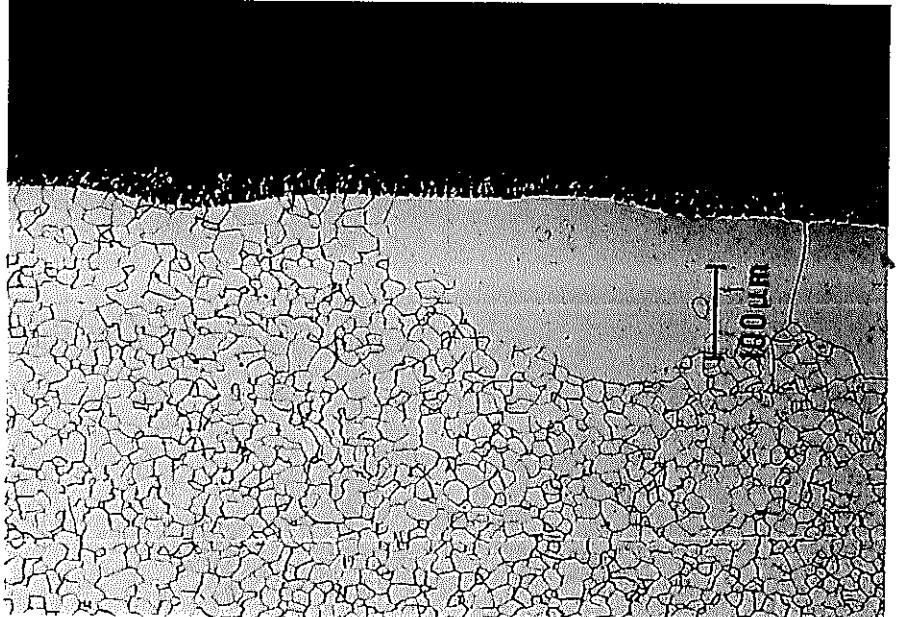
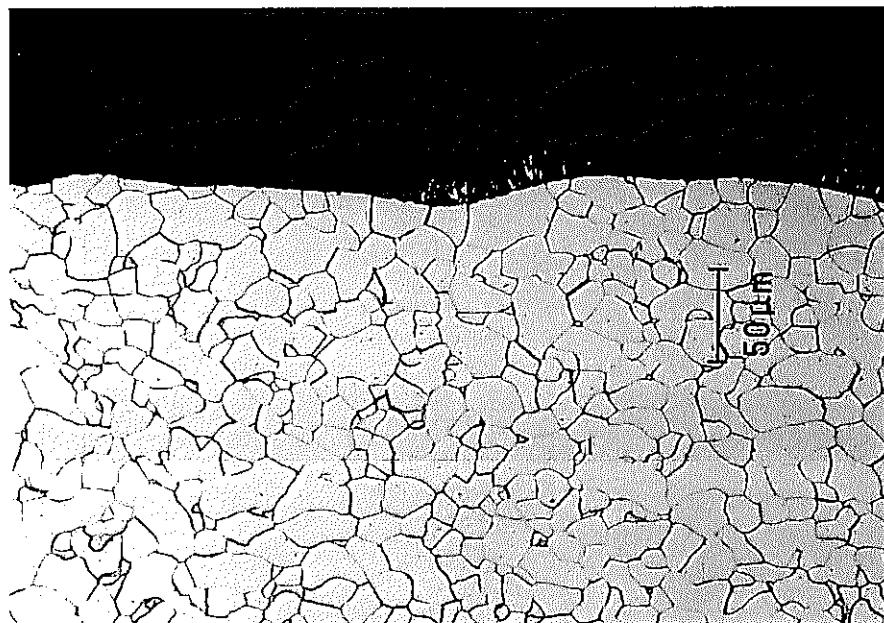
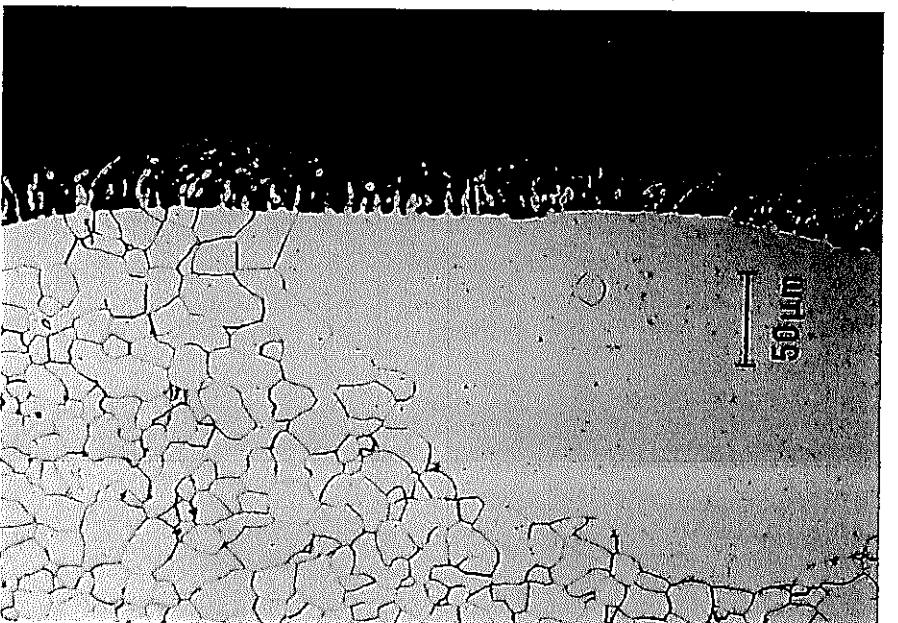
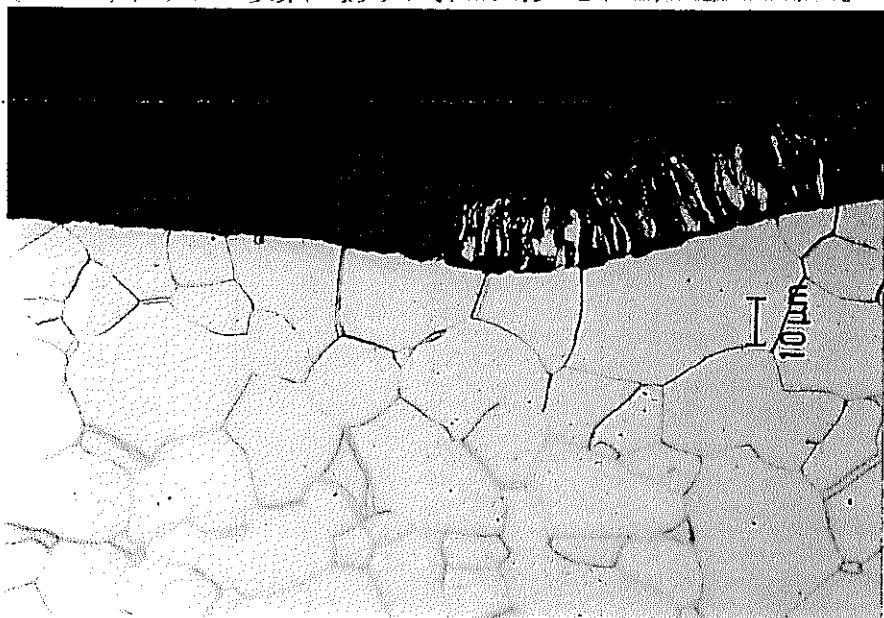
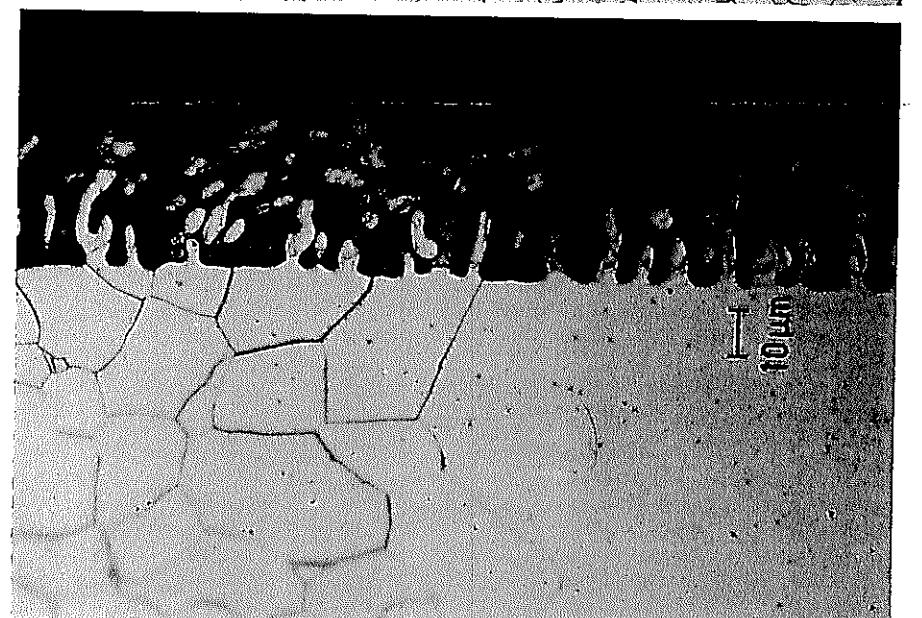
写真4.11(a)および写真4.11(b)では、A部について開口先端部の表面側には粒の脱落した痕が認められる。エッジから数mm入った箇所では裏面の方が顕著ではあるが、表裏面ともに粒界あるいは粒内に明瞭な腐食痕が観察できる。写真4.12(a)および写真4.12(b)に示したB部開口先端近傍では、先端に腐食痕があり、1.5～2.5mm離れた箇所では表裏面に明瞭な粒界および粒内腐食が見られ、3.5mmから4.5mmにかけて粒や酸化粒が離脱してゆく様子が観察できる。写真4.13はC部に見られたU字形溝の底部の表層断面観察結果であるが、溝中心および中心から幾分離れた場所においても粒界や粒内に腐食痕が認められる。また、最下段左写真中に印した(*)の部分では、最表層ではない内側の粒界に腐食が認められる。写真4.14(a)及び写真4.14(b)はD部の、写真4.15はE部の開口先端近傍の表層観察結果の例であるが、いずれの視野にも他の箇所と同様、表裏の関係なく、かつ粒界や粒内に関係なく腐食痕が明瞭に観察できる。比較的板の厚さが残存していたF部の表層観察では写真4.16に見られるように、粒内あるいは粒界から離脱していく材料の母相が認められる。

写真4.16 ライナ欠損部試料F部表層形態観察結果

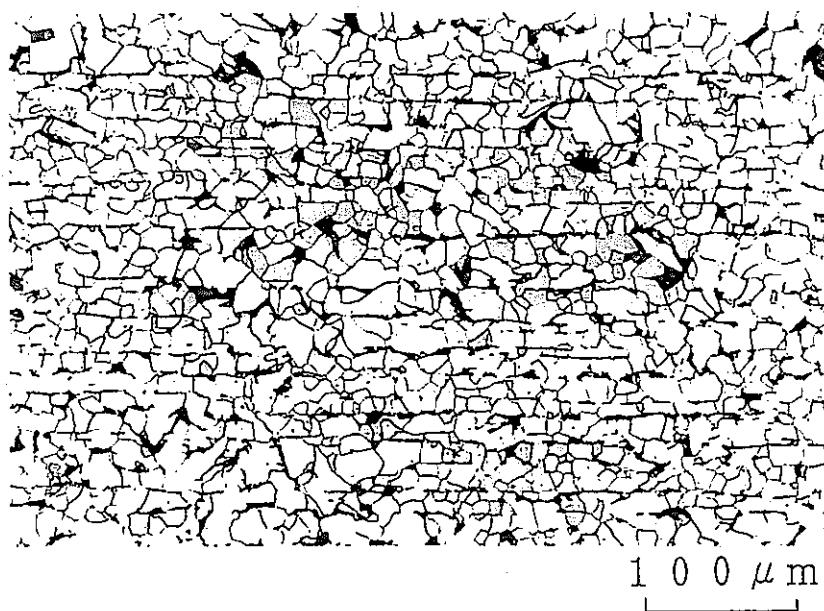
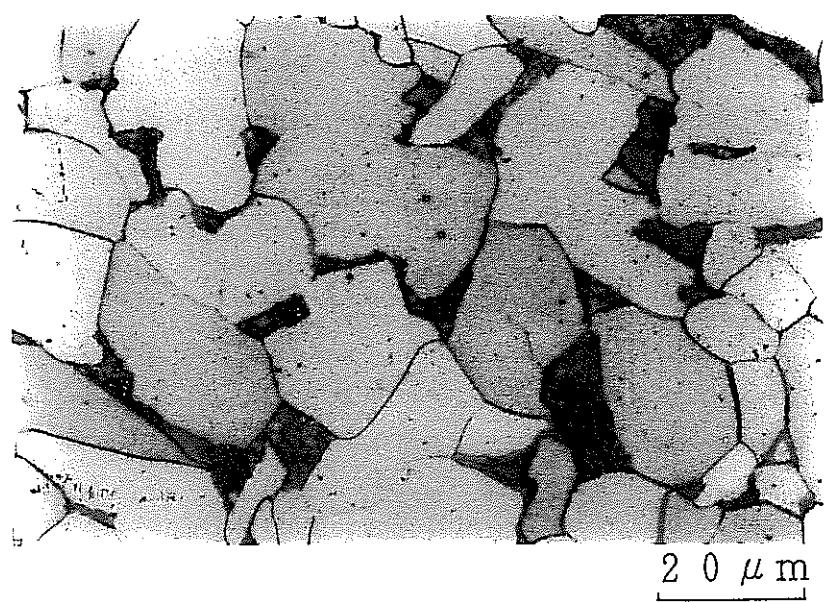
写真4.17 ライナ原板の断面金属組織

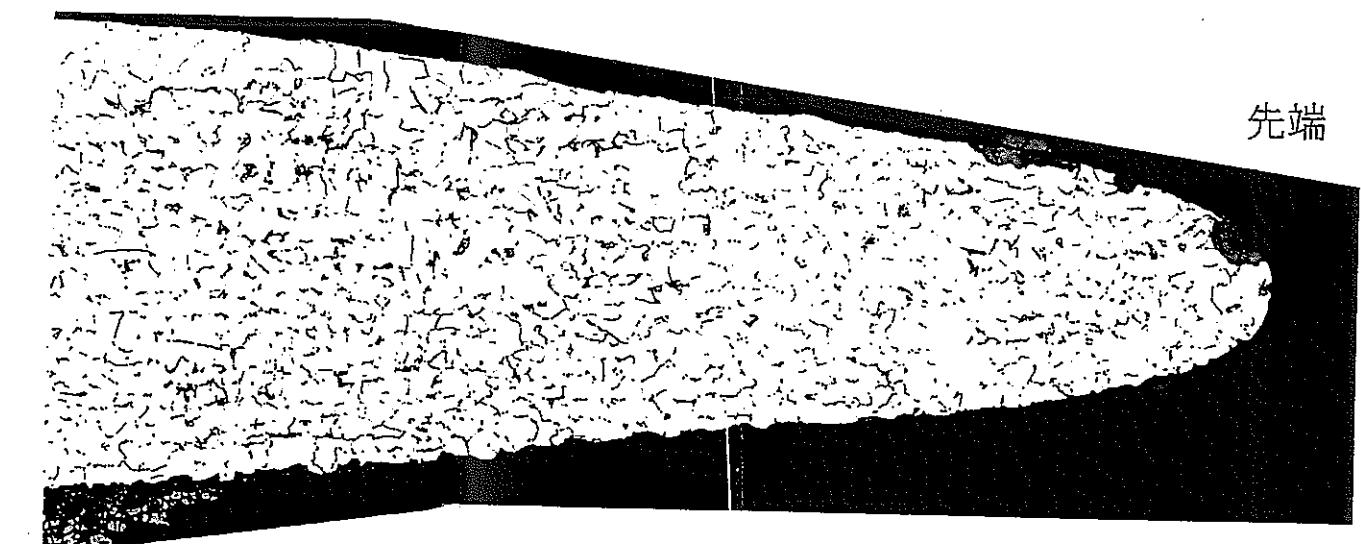
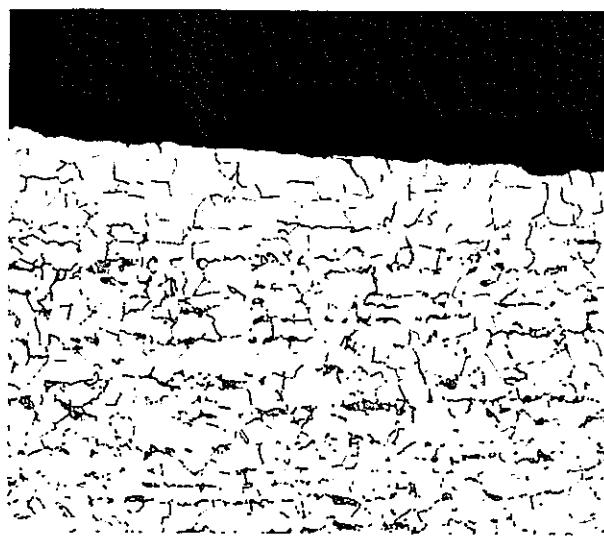
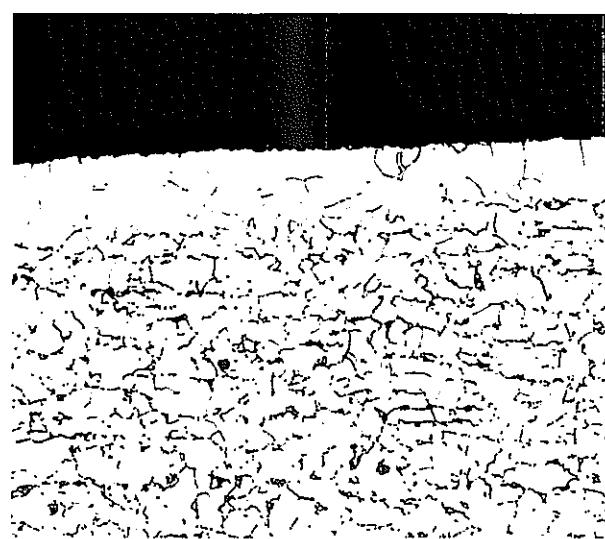
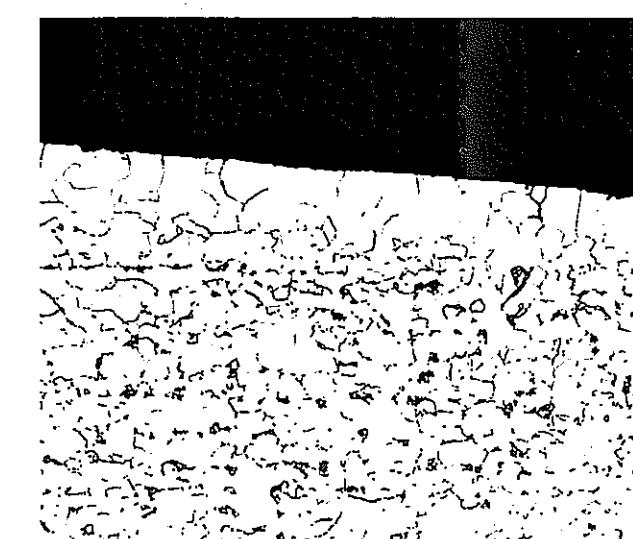
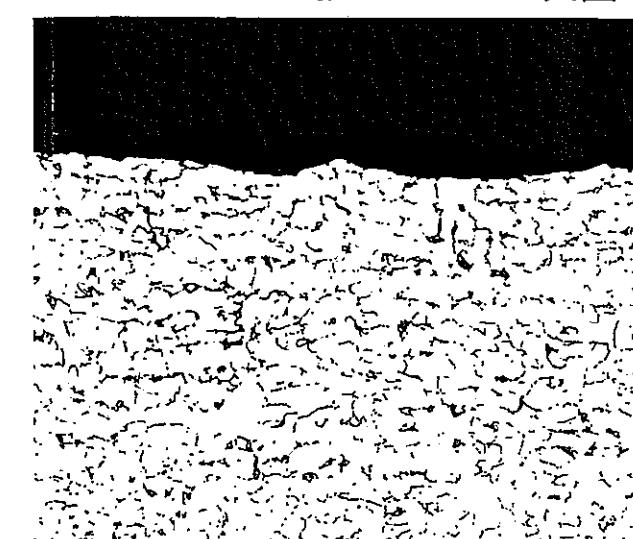
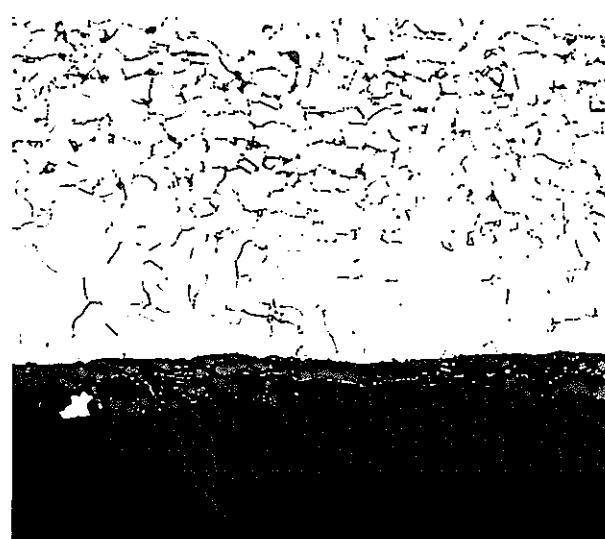
写真4.17に未使用のライナ材原板の金属組織を、写真4.18～写真4.23に欠損部から切り出した試料のそれぞれA～F部における代表的な金属組織を示した。C部については、他部の開口欠損部周辺の観察結果（写真4.20(a)）以外に顕著なU字溝部の金属組織も合わせて写真4.20(b)に示した。これらの分析結果から得られた知見を以下にまとめる。

写真 4.18 ライナ欠損部 A 部断面金属組織

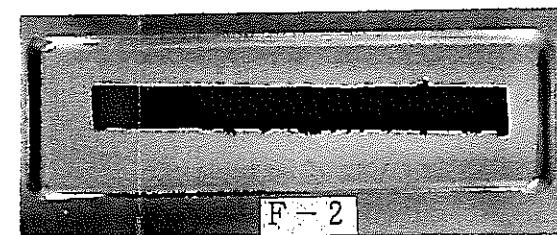
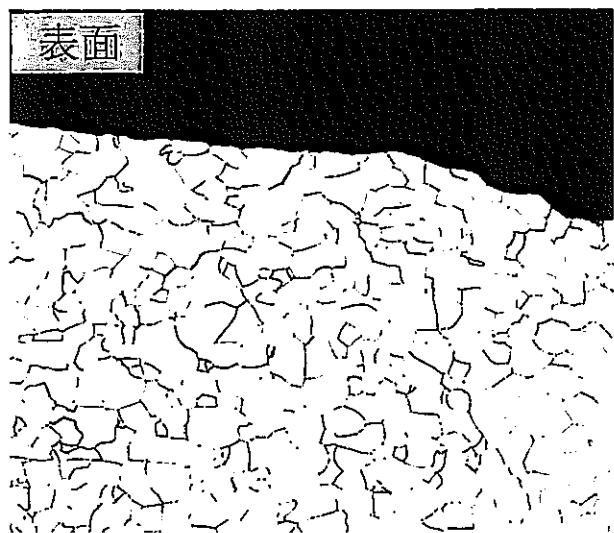
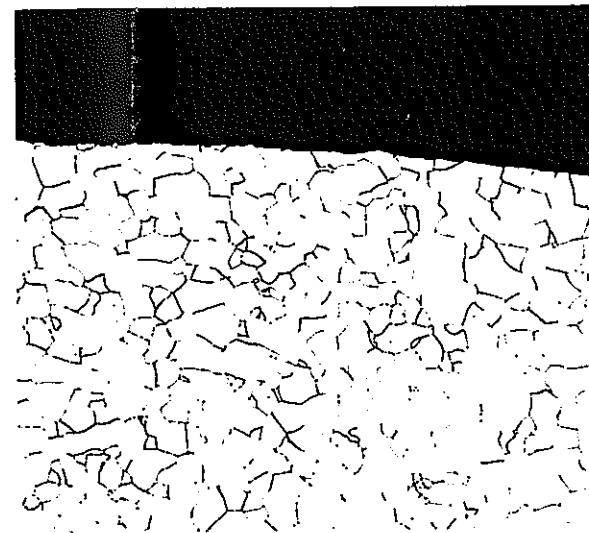
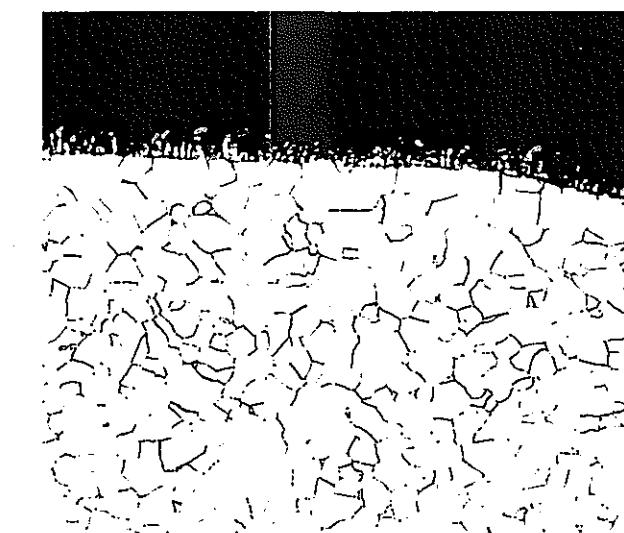
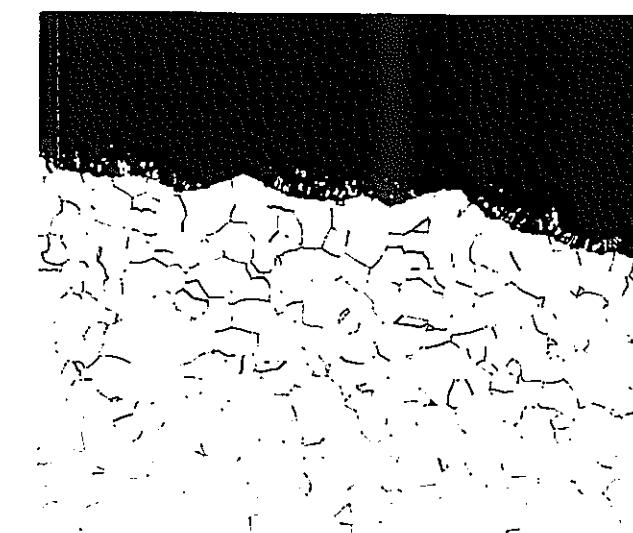
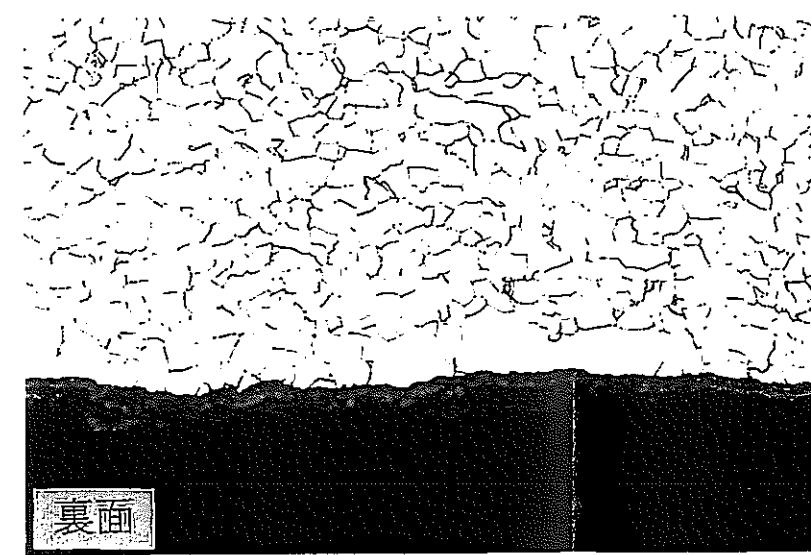
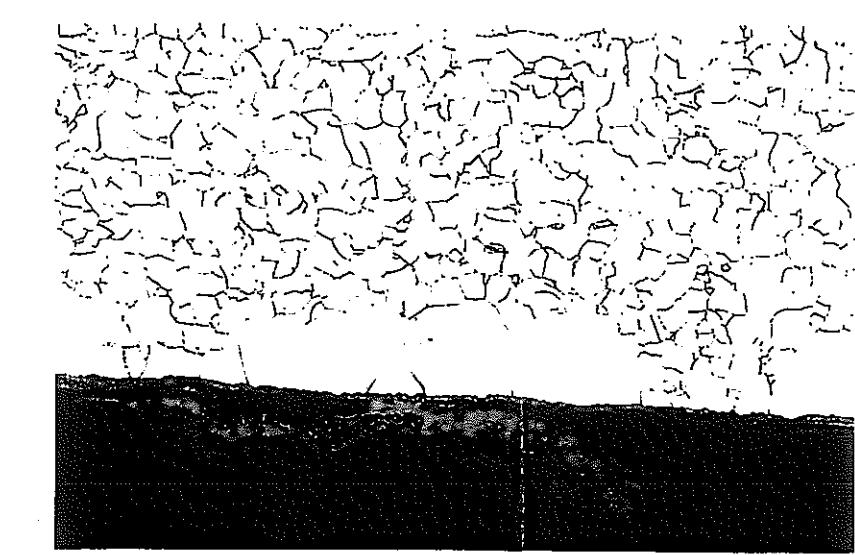
写真 4.23 ライナ欠損部試料 F 部断面金属組織

白色部 (H) 灰色部 (G)

白色部 (H) の断面

灰色部 (G) の断面

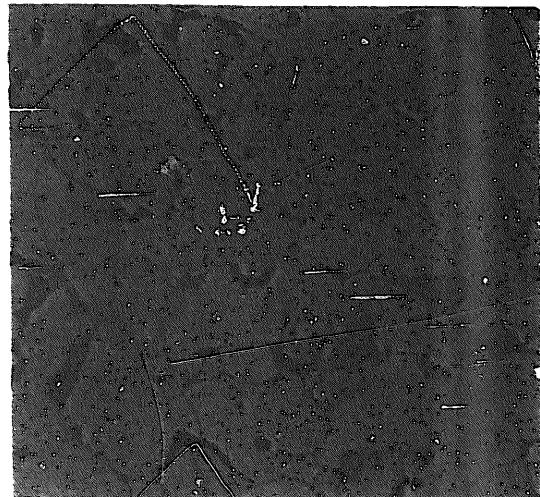
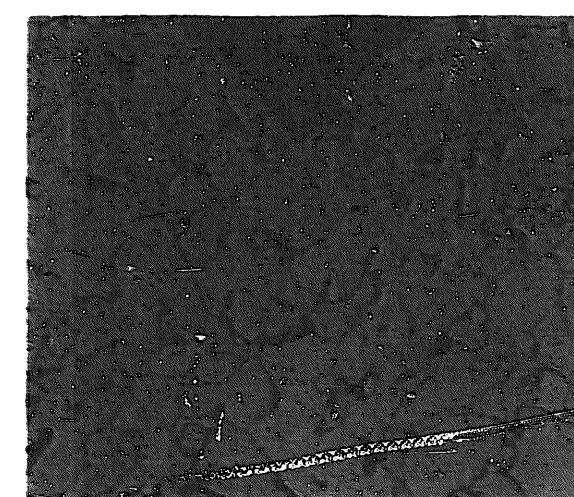
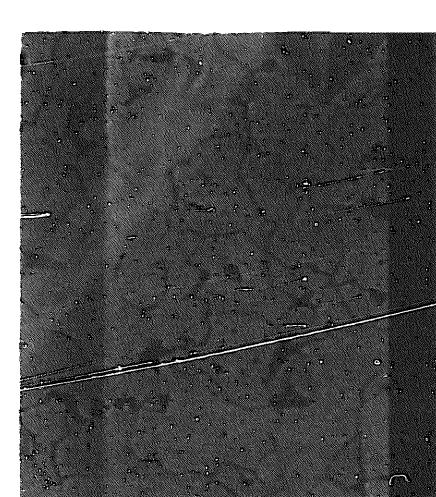
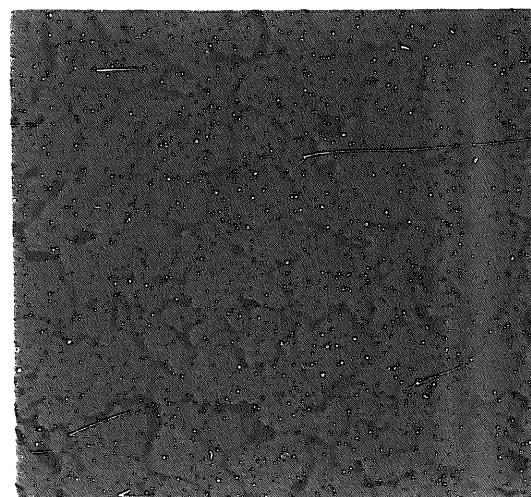
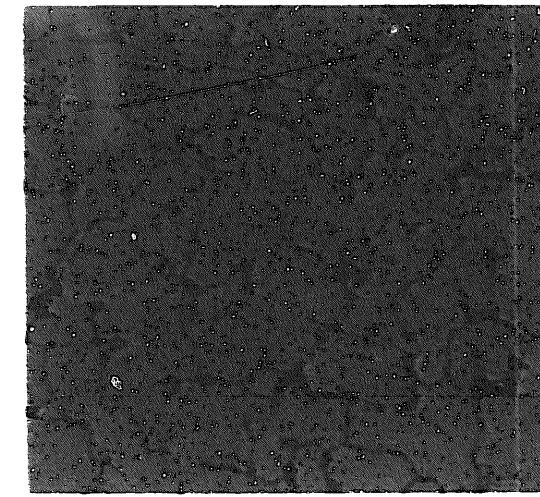
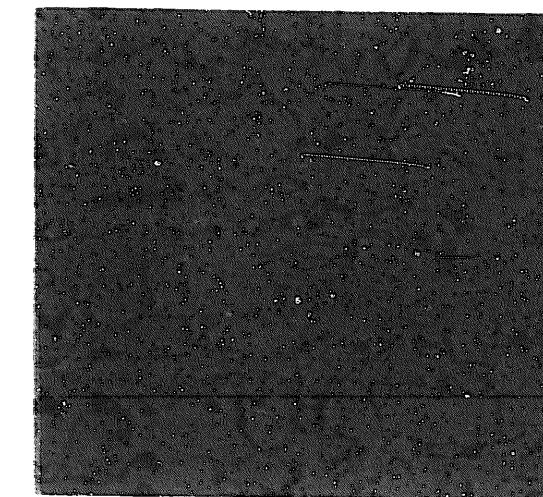
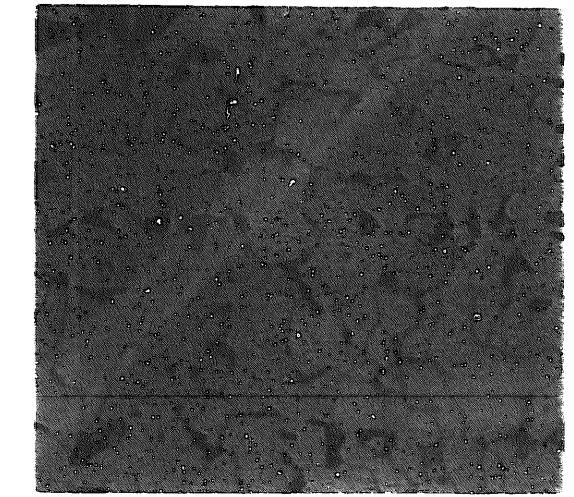
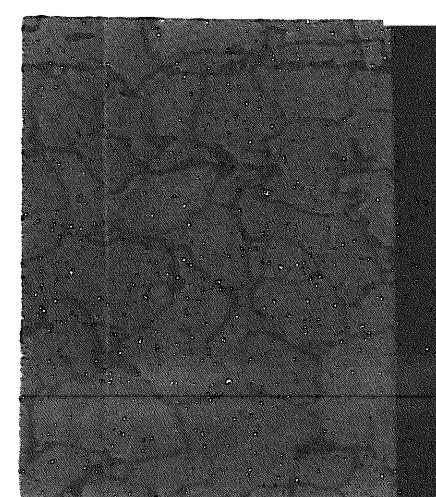
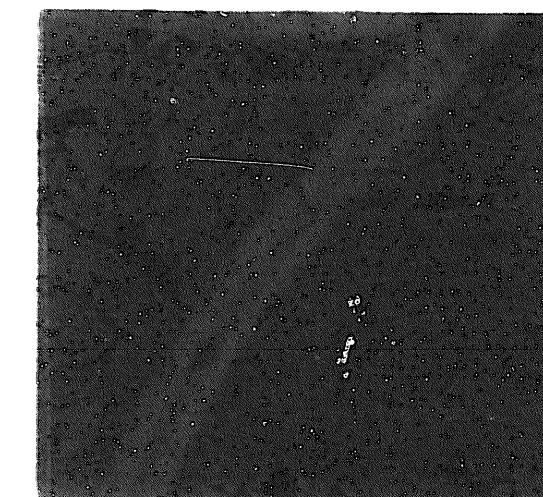
写真 4.24 ライナ欠損部試料代表部位 (F 部以外は開口先端から30mm) 金属内部組織 $\times 500$

写真4.24および写真4.25に金属組織中のパーライト組織に注目した走査型電子顕微鏡による観察結果の例を示した。これらの写真で特徴的なことは、通常、粒界に集積が見られるパーライト組織が粒の中に取り残されていることが観察できることである。この粒内に「島状」に残るパーライト組織は、一定期間高温に晒された材料をさらに急昇降温した場合に現れることを「燃焼実験Ⅱ」で計測された温度履歴を与えた試料により確認した。写真4.26に「燃焼実験Ⅱ」計測データに基づき、 $780^{\circ}\text{C} \times 3.2\text{hr}$ 加熱後20分で 1000°C 昇温、さらに 0.3°C/sec で 500°C まで降温した材料に観察された組織を例示した。
