# 高速実験炉「常陽」運転試験報告書

57年度補修依頼状況

## Japan Experimental Fast Reactor "JOYO" Operation Report

### Incidents Recorded during Operation (April 1982 March 1983)

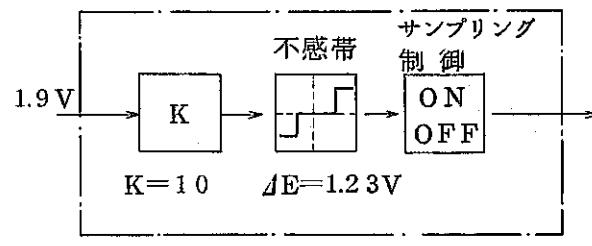
「オーバフロ系コントローラ指示不良」については、サンプリングコントローラの不感帶設定( $\Delta E$ )は1.23Vで、これをNa流量に換算すると  $\frac{1.2 \text{ m}^3/\text{n}}{1.9 \text{ V} \times 10} \times 1.23 \text{ V} = 0.78 \text{ m}^3/\text{h}$  となる。したがって  $0.6 \text{ m}^3/\text{h}$  は  $\Delta E$  の範囲内にあるため特に問題はない。と回答されている。

サンプリング コントローラ

$1.2 \text{ m}^3/\text{n}$  定格流量

1.9 V 定格流量時に於けるサンプリングコントローラ入力電圧

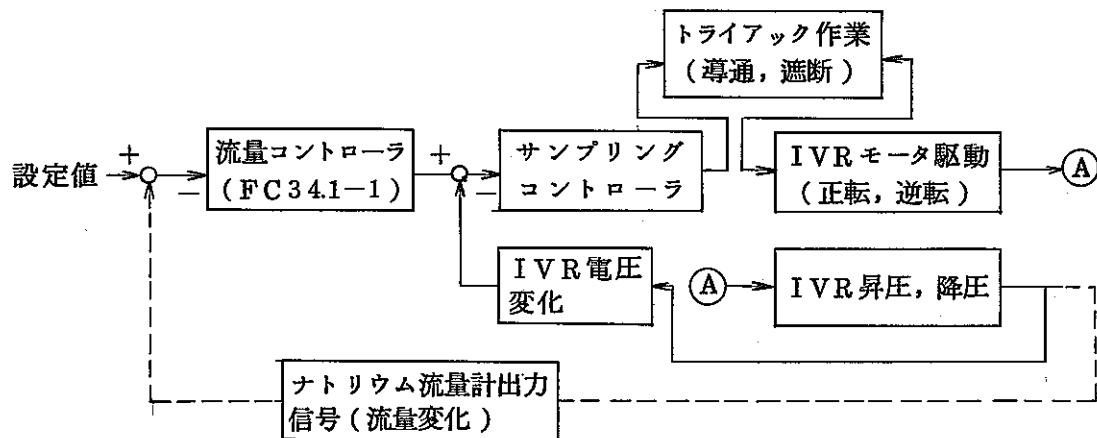
サンプリングコントローラは、FC 3 4.1 - 1 からの流量偏差信号と I VR 電圧 (EMP 印加電圧) 信号を比較し、その偏差信号に見合ったパルスを発生する。すなわち、偏差信号が正側の場合は負パルス (I VR は降圧方向に作動する) を、また負側の場合は正パルス (I VR は昇圧方向に作動する) を発生する。

11月15日のトリップは、I VR 制御装置のコントロールモータ保護用サーマルリレーが動作し、EMP の制御が不能となった現象があつて、16日に種々の調査を行つた所以下の点が明らかになった。

点検の結果、H S C - O 2 A を構成しているトランジスタ素子の第 1 段 ( $T_1$ ) の漏れ電流が規格値を超過し、不良となっていることが判明した。この不良は  $T_1$  の動作が不安定（導通 $\leftrightarrow$ 遮断）となるものであり、そのため  $T_1$  の下段に有るトランジスタ  $T_2$ ,  $T_3$  も同様に動作が不安定となり、最終的には F L S 制御用パルスの発生が正規に行えなくなったと考えられる。
