高速実験炉「常陽」運転経験報告書

1次・2次予熱電気ヒータ運転経験

1994年7月

社内資料
PNC-TDN9440 94-015
1994年7月

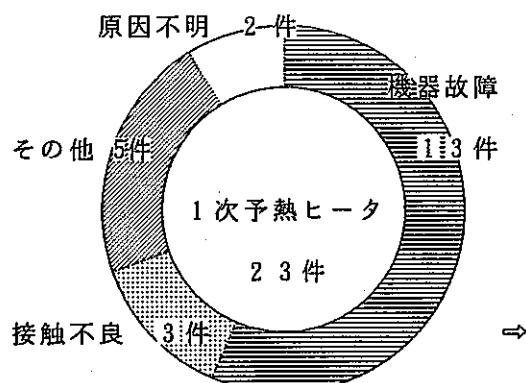
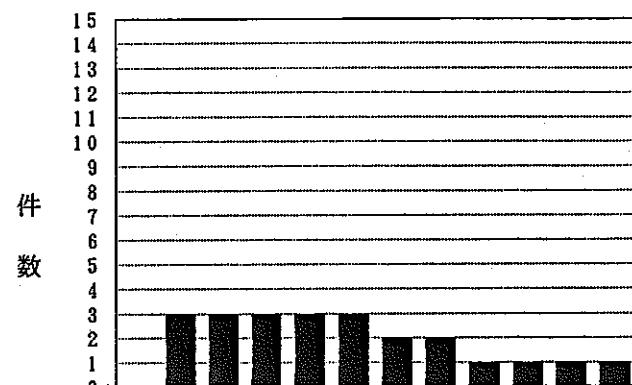
故障件数としては2次主及び補助系統に比べ少ない結果となったが、原因としてはヒータ制御方法の違いと、制御装置、ヒータ取付け部の設置環境の差によるものと考えられる。

故障原因が基板或いは制御リレーであった場合の1次主冷却系統の補修件数全体に占める割合は、約35%（8件）であった。

1次予熱ヒータ故障分類

1次予熱ヒータ年度別故障件数

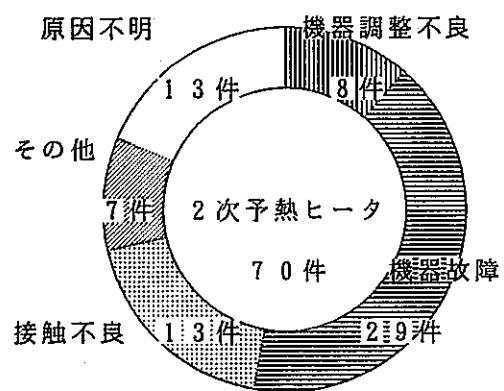
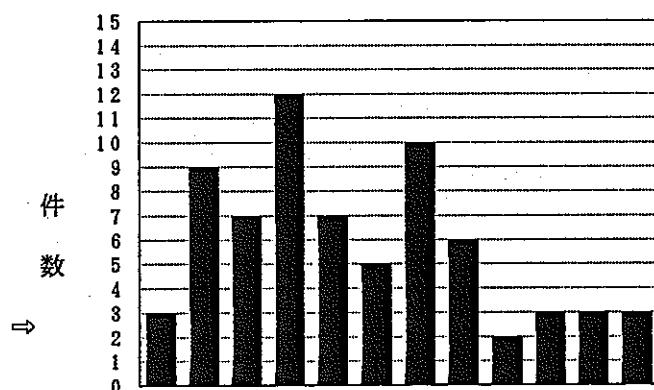
故障内容としては、制御基板の異常や端子などの接触不良による指示不良などが多く、2次主冷却系統の補修件数全体の約35%（24件）に該当する。

2次予熱ヒータ故障分類

2次予熱ヒータ年度別故障件数

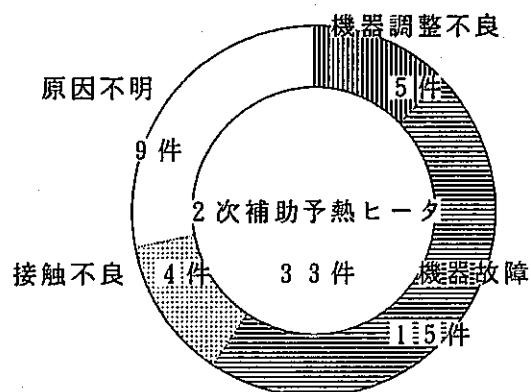
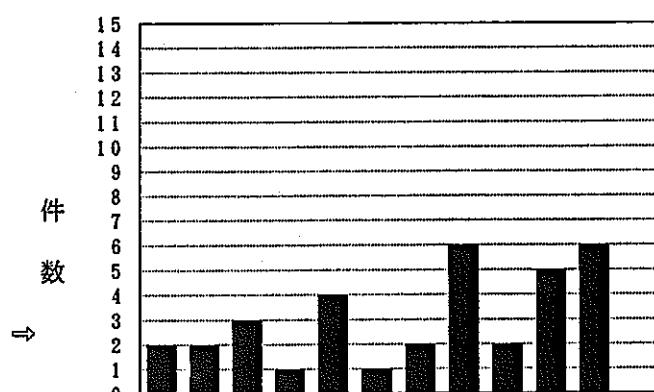
全系統を通して最も多い異常原因は、温度制御基板或いは制御リレーの故障に係わるもので、特に湿度、ほこりなどの影響が大きい2次補助系統にあっては、2次補助系統補修件数全体の70%を占めている。

制御方法が2次主冷却系統と同等であるため、故障内容としては2次主冷却系統の場合と類似しているが、制御装置の設置環境に関しては、2次主冷却系統よりも劣ることから、温度制御基板或いは制御リレーの故障による異常が際立って多い。

2次補助予熱ヒータ故障分類

2次補助予熱ヒータ年度別故障件数

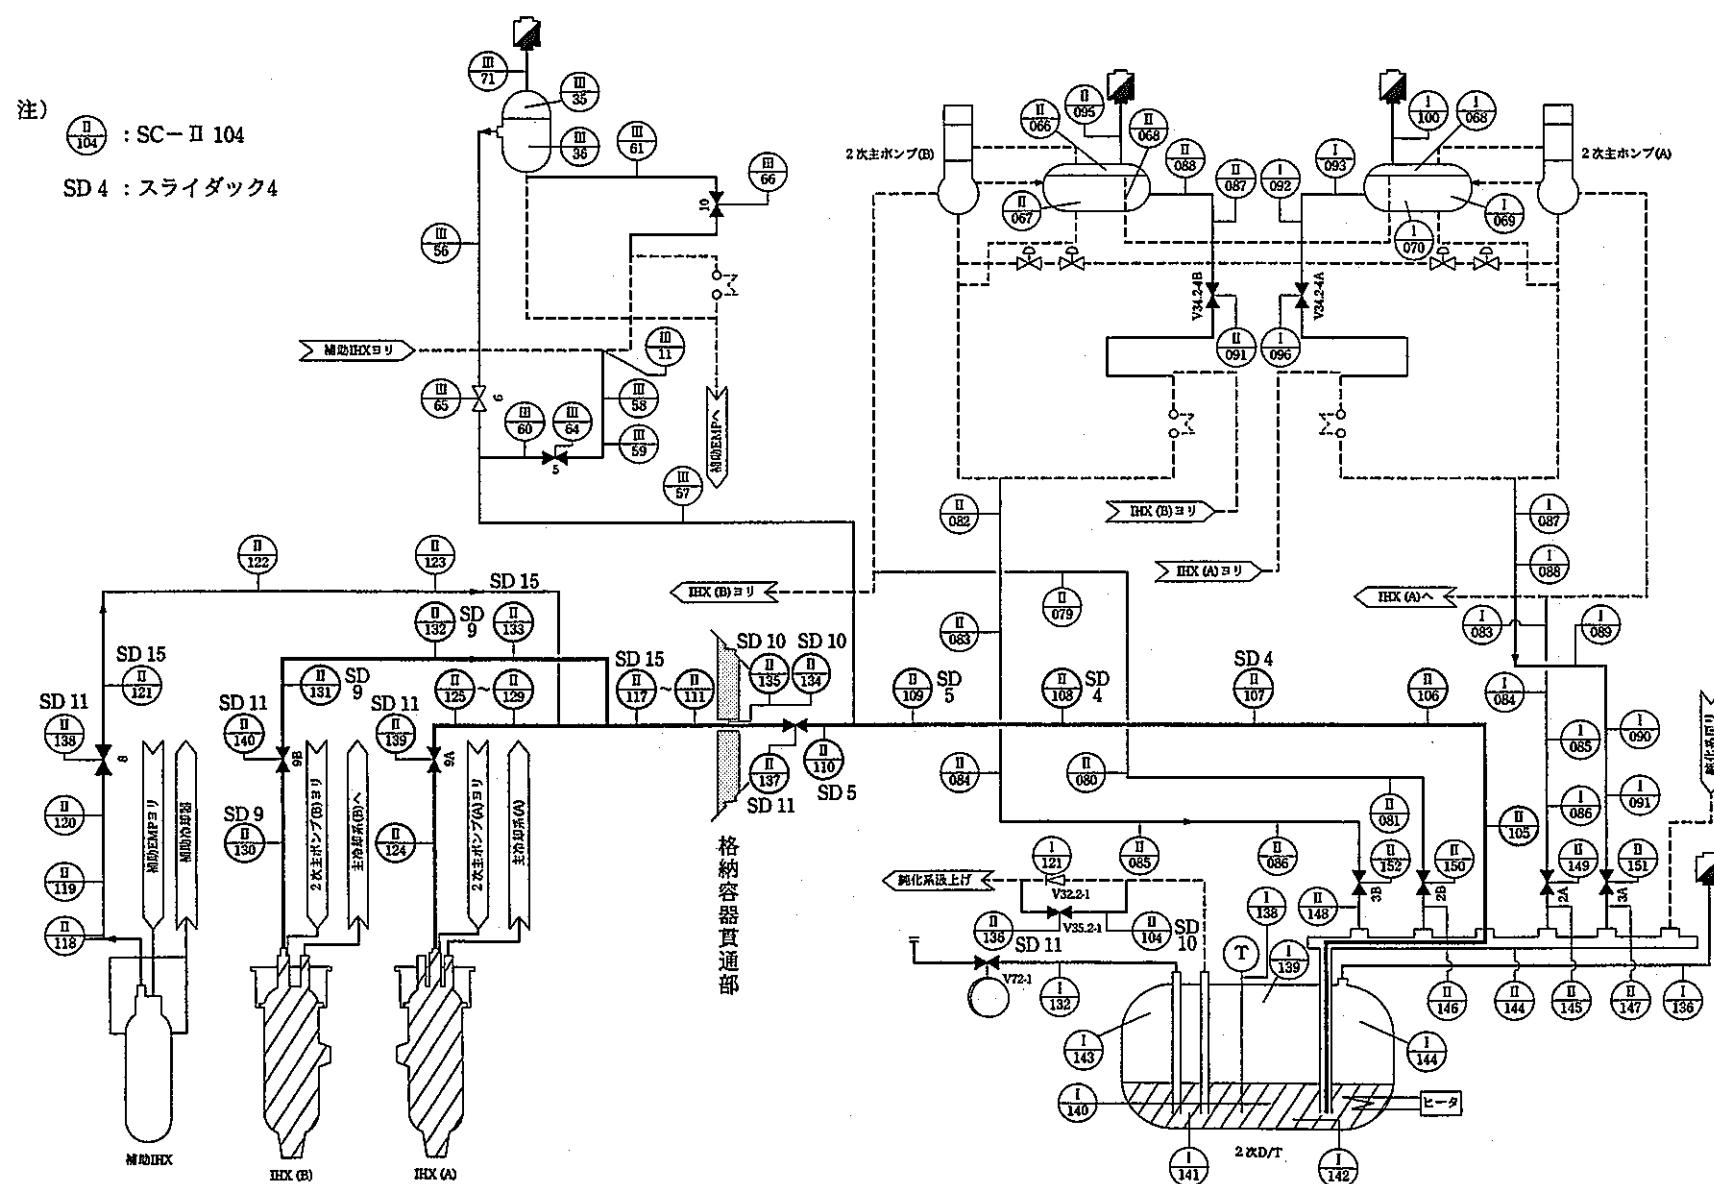
図 5.2-2 2次系格納容器貫通部付近の予熱温度検出点

昭和63年10月7日から開始した2次主系統のNa ドレン作業において、主IHXから電磁流量計出口までのドレンラインでNa 閉塞が発生した。（図5.2-1に主IHX ドレンライン閉塞時のNa 残留状態図を示す。）

ヒータスライダック設定値を調査したところ、現設定値が運転操作マニュアルの系統編（OMS）、系統設備機器詳細資料などに示された値と一致していないことが判明したため、主 IHX ドレンラインの予熱ヒータ（図 5.2-2 参照）に該当するスライダックの設定電圧を、表 5.2-1 に示す OMS 記載の値 ($250 \pm 20^{\circ}\text{C}$) に変更した。尚、OMS 記載値以上の設定値となっていたスライダックに関しては、過去の運転実績から設定された可能性もあるため変更は見送った。
