原子力施設等における事故・故障の分析

—東京大学大学院工学系研究科原子力専攻(専門職大学院)講義用テキスト—

Analysis of Nuclear and Radiological Events
- Textbook for Lecture in Graduate School of Engineering
in The University of Tokyo -

Norio WATANABE

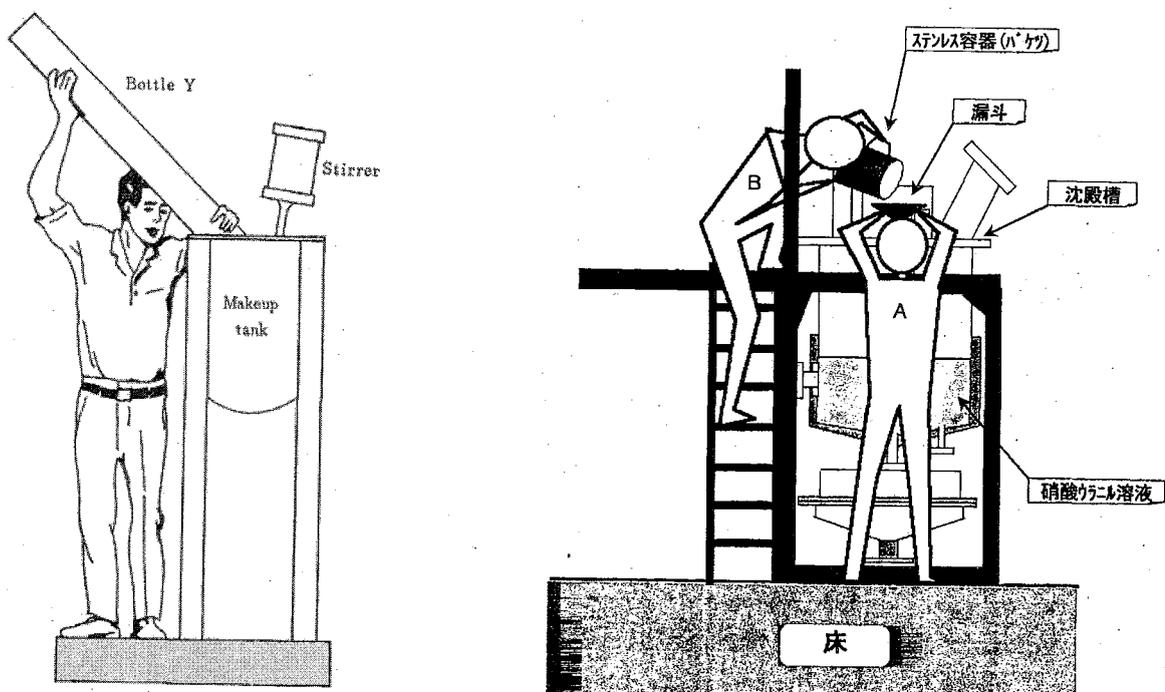
Wood River Junction の臨界事故 (1964 年 7 月 24 日)
(出典: 大西他, 原子力施設の事故, JAERI 4052, 1970 年 9 月)

JCO 臨界事故 (出典: 原子力安全委員会ウラン加工工場臨
界事故調査委員会報告書, 平成 11 年 12 月 24 日)

図 1.1 JCO 事故と Wood River Junction 事故における臨界事故発生時の状況

しかし、事故や故障が全く新しいタイプの事象や現象を原因として起こったという事例は稀であり、その多くは過去に類似の事例が発生している。例えば、1999年9月30日に東海村の(株)ジェー・シー・オーのウラン燃料加工工場で発生した臨界事故 (JCO 事故) 時の光景を見てみると、図 1.1 に示すように、その 25 年前の 1964 年に米国 Wood River Junction のウラン回収工場での臨界事故発生時における光景と極めて似ており、いずれの事故も、作業効率を上げるために設計ではその使用を想定していない容器に大量の高濃度ウラン溶液を注入した結果、その容器で臨界状態となり、作業員が致死量の放射線量を被ばくし死亡している。こうした類似の事故や故障が発生しているという事実を考えると、「我々は本当に経験や事故に学んでいるのだろうか？」という疑問が湧い

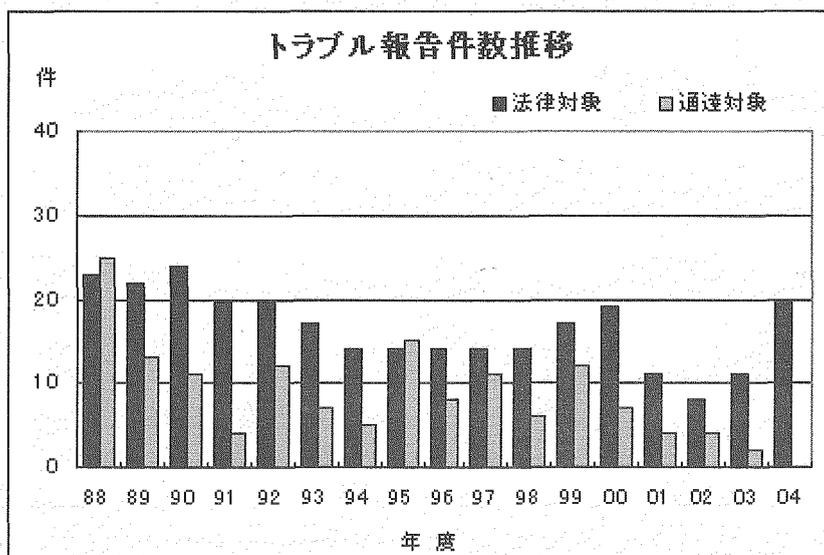
図 2.1 法令報告件数及び通達に基づく報告件数の推移 (JNES のホームページより)

国内の原子力発電所において事象が発生した場合の報告義務は、表 2.1 に示すように、「核原料物質、核燃料物質及び原子炉の規制に関する法律（原子炉等規制法）」第 62 条の 3 及び「電気事業法」第 106 条に規定されており、これらを受けて 2 つの省令、すなわち、「実用発電用原子炉の設置、運転等に関する規則（実用炉規則）」第 19 条の 17 及び電気関係報告規則第 3 条にその対象となる事象が示されている。表 2.2 及び 2.3 に示すように、実用炉規則では 13 種類の事象、電気関係報告規則では 5 種類の事象のいずれかが発生した場合に対して報告を義務付けている。この他、1977 年 3 月 3 日付の通産大臣通達 52 資庁第 2311 号（表 2.4）に基づき、軽微なトラブルについても電気事業者から通産大臣に報告するよう求められていたが、平成 15 年 10 月 1 日付の原子炉等規制法関連規則の改正に伴い、この通達に基づく報告が廃止されたことにより、原子力施設のトラブルに関する国への報告は、法律に基づくものに一本化された。なお、図 2.1 に、1988 年以降の法令報告件数及び通達に基づく報告件数の推移を示す。

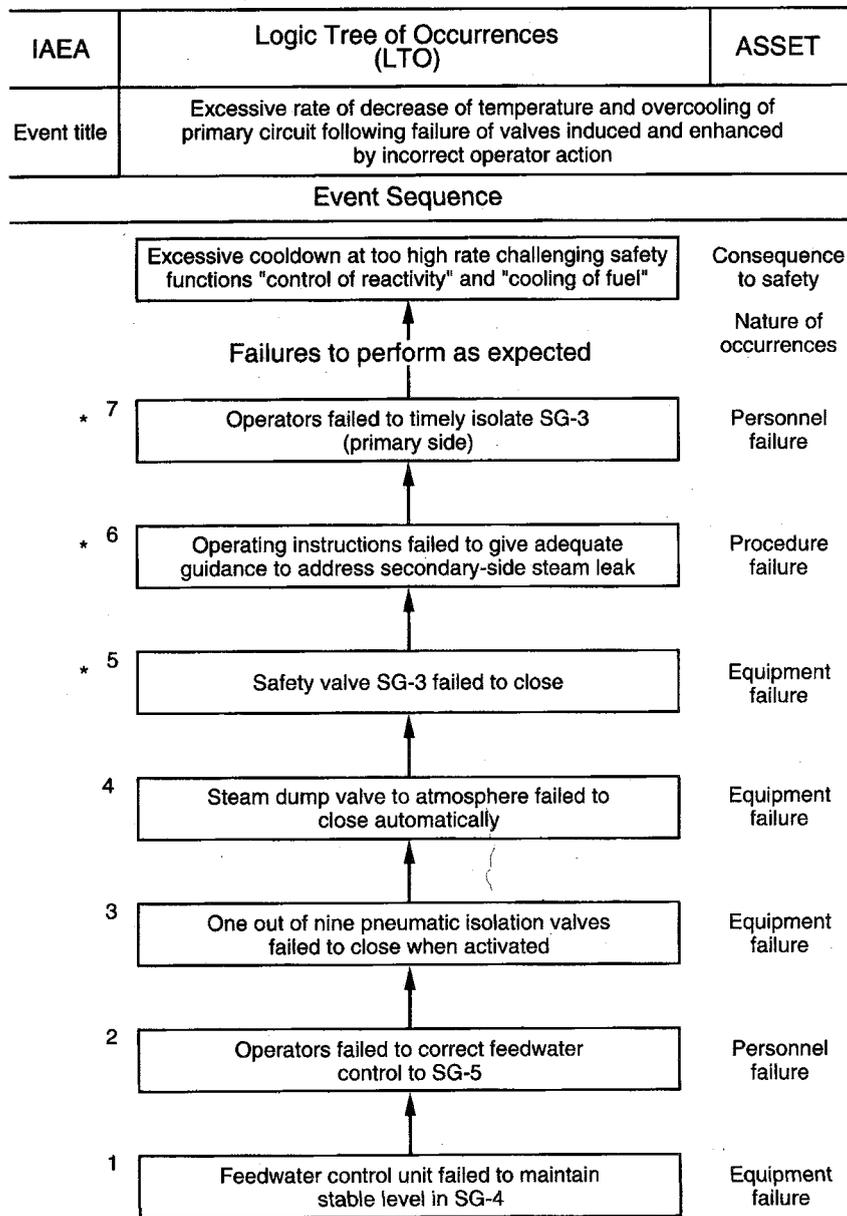
*Occurrences which were chosen by the subgroup for detailed root cause analyses.

図 2.4 ロジックツリーの例^[9]

事象報告書及びステップ1で作成した事象クロノロジーを基に、各不具合の間の時間的及び因果律的な関係を明らかにする。このステップでは、図2.4^[9]に例示するようなロジックツリーを作成し不具合間の関係を表現すると共に、各不具合の性質（機器故障、人的過誤、手順エラーのいずれに属するか）を明確にする。

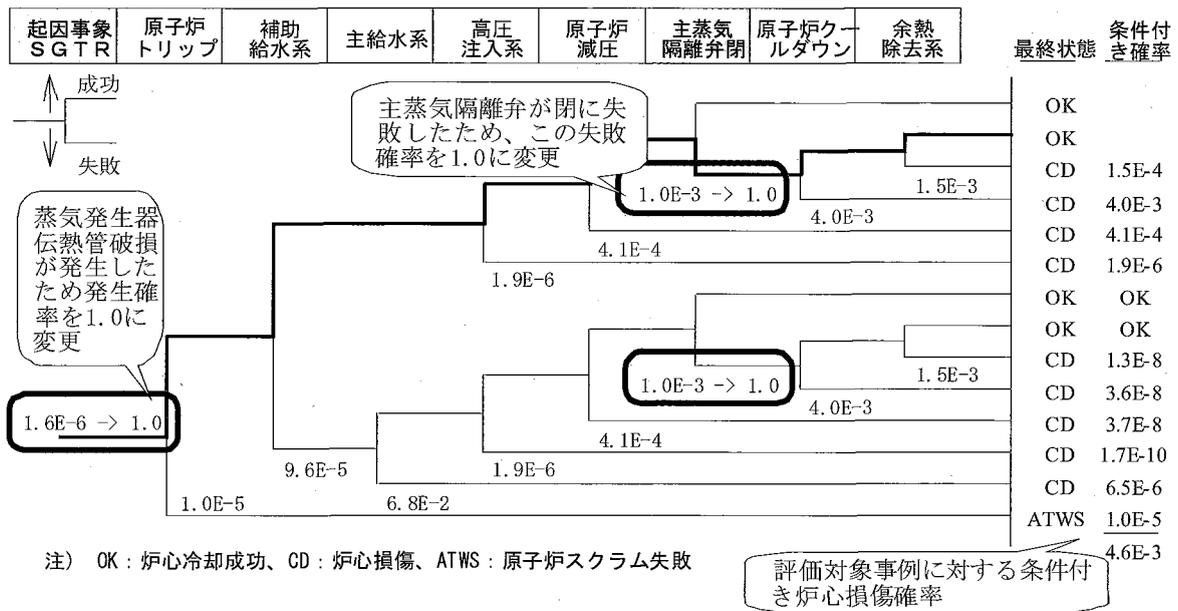
図2.6 ASP評価の例

では、ASP評価がどんなものであるかについて、PWRの蒸気発生器伝熱管破損(SGTR)事象を例に述べることにしよう。図2.6に、SGTR起因のイベントツリーを示す。このイベントツリーでは、SGTR発生時の緩和機能として、原子炉停止系(RT)、補助給水系(AFW)、主給水系(MFW)、高圧注入系(HPI)及び余熱除去系(RHR)が、また、運転員操作として、均圧操作(RCS Cooldown < SG RV Setpoint)、破損側SG隔離(Ruptured SG Isolation)及びRHR運転圧への原子炉減圧(RCS Cooldown < RHR Pressure)が考慮されている(イベントツリーでは、これらを「ヘディング」と呼ぶ)。各ヘディングに対しては、予め失敗確率(分岐確率)が割り当てられているが、ASP評価では、対象とする事例におけるプラントの状態(炉心損傷事故の起因となるような事象が発生したか、また、どの機器やシステムが利用不能な状態にあったかなど)を表現するために、該当するヘディングの値を変更することになる。例えば、SGTRが発生した事例では、起因事象の発生確率を1.0に変更することになる。また、当該事例において、事象緩和系や運転員操作が全て正常に機能した(あるいは機能できる状態にあった)場合には、予め割り当てられている分岐確率をそのまま用いてイベントツリーの定量化を行うことになるが、例えば、主蒸気隔離弁(MSIV)が故障して閉に失敗したという事象が重畳した場合には、「破損側SG隔離」というヘディングの分岐確率を 1×10^{-3} から1.0に変更することが必要となる。その結果、当該事例に対するCCDPは、 4.6×10^{-3} と計算される。

なお、上記の例では、簡略化のために、イベントツリーだけを用いて評価しているが、実際の ASP 評価では、各ヘディングに対応する機能の失敗に対してフォールトツリーを作成しそれをイベントツリーで定義される事故シーケンスに沿って組み合わせて定量化を行うことになる。そのため、こうした評価を行うためには、各プラントに対する PSA モデル（イベントツリーとフォールトツリー）を予め用意しておくことが必要となる。なお、米国では、プラントの設備構成等の類似性を考慮し、104 基のプラントを 72 のタイプに分類し、それぞれのタイプ別に PSA モデルが用意されている。

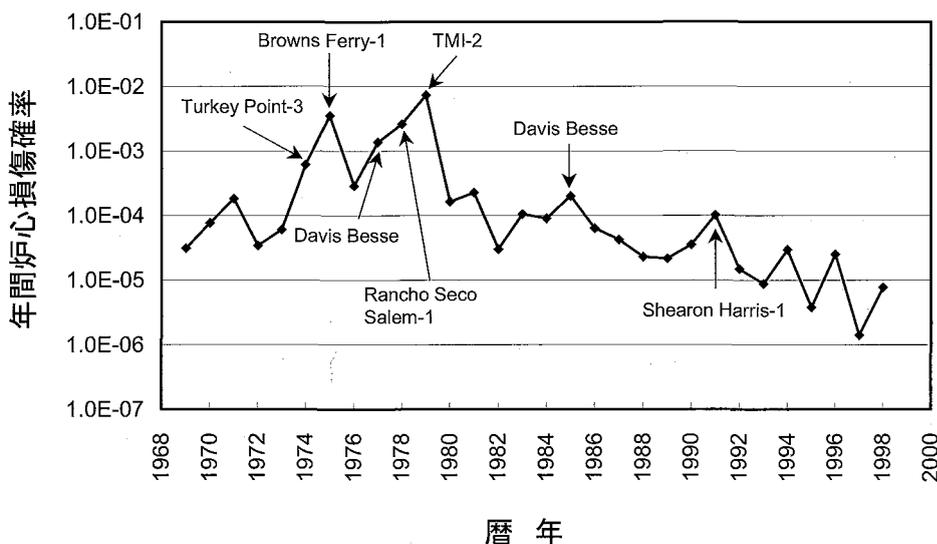
図 2.7 米国の原子力発電所における年間炉心損傷確率^[15]

一方、ASP 評価結果には、前兆事象として同定された事象の件数や各事象に対する CCDP など炉心損傷リスクに関する知見を導くために有用な情報が含まれているため、ASP 評価結果に基づくトレンド分析は、原子力発電所におけるリスク指標の 1 つとして認識されている。最近では、各年における前兆事象の発生率（前兆事象の件数を当該年における運転プラント基数で除したもの）や CCDP が 10^{-4} 以上と評価された重要事象の発生件数の推移などに関する分析がなされ^[17, 18]、その結果が、原子力発電所における炉心損傷リスクに関するトレンドを監視するためのパラメータとして利用されつつある。また、この他、起因事象別あるいは故障系統別の分類や発生件数の推移を調べるといった試み^[19, 20]や、前兆事象の発生頻度と年間炉心損傷確率という 2 つの指標を用いたトレンド分析も行われている^[15]。ASP 評価結果に基づくトレンド分析の例として、図 2.7 及び図 2.8 に年間炉心損傷確率と前兆事象の発生頻度とのトレンドを示す。これら 2 つの図は、米国における原子力発電所のリスクが減少傾向にあり、また、リスク上重要な事象の発生頻度も著しく低下していることを示している。これらのトレンドは、実際に発生した事例に対する評価結果に基づくものであり、経験的かつ現実的な傾向を示すものと言える。

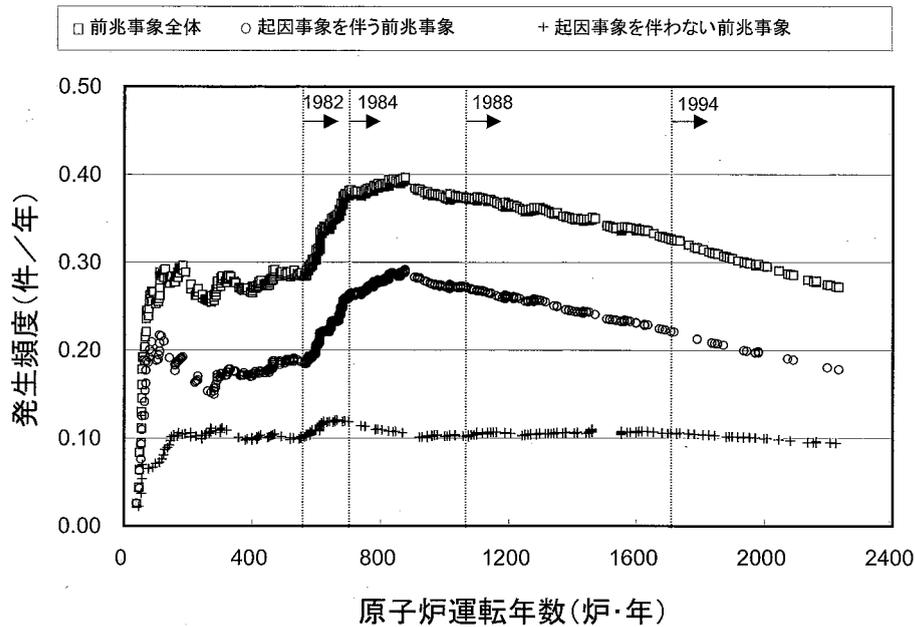
図 2.8 米国における前兆事象の発生頻度^[15]

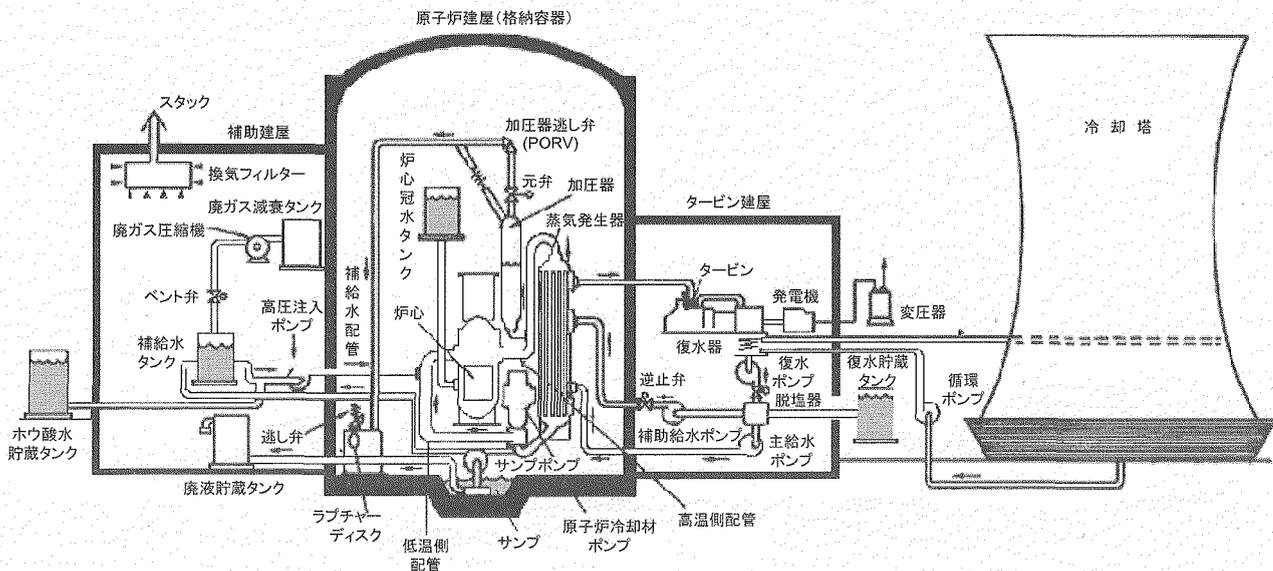
図 3.1 TMI-2号機のプラント全体概要図

Three Mile Island-2号機(TMI-2号機)は、米国ペンシルバニア州都ハリスバーグの南東 20 km のサスケハナ川の大きな中州に設置されている。TMI-2号機は、Babcock & Wilcox (B&W)社の設計による電気出力 95.9 万 kW の PWR であるが、当時、同社設計の原子炉は、TMI-2号機を含めて 9 基であった。TMI-2号機は、事故の 1 年前の 1978 年 3 月 28 日に臨界になり、同年 12 月 30 日に営業運転を開始したところであった。図 3.1 にプラントの全体概要を示す。

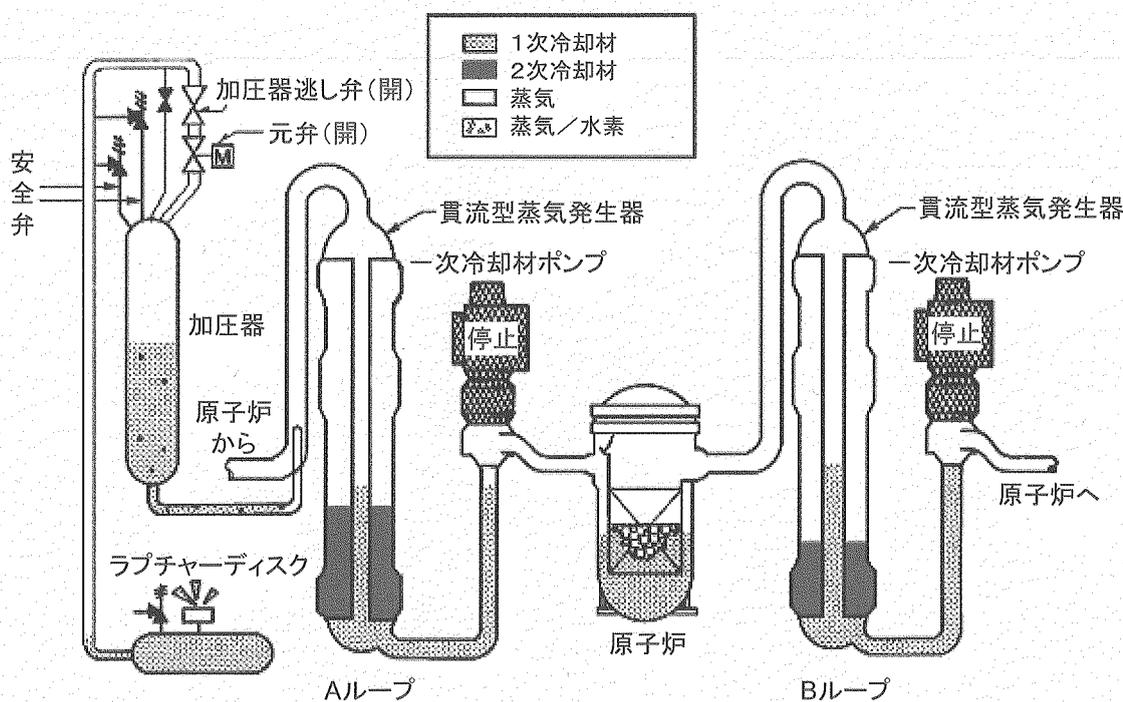
図 3.2 事故発生から 2 時間後のプラント状況

一方、主給水ポンプのトリップ後直ぐに、補助給水ポンプが自動起動したが、ポンプ出口弁が 2 個とも閉じており (当該弁を閉じたまま原子炉を運転することは技術仕様違反である)、そのため、蒸気発生器(SG)の二次側は数分間でドライアウトの状態となった。8 分後に運転員がこれに気づき弁を開いたため、その後は補助給水が供給され、SG による崩壊熱除去が可能な状態となった。しかし、ECCS を停止したままの状態では PORV からの一次冷却材流出が続いたため、原子炉の圧力が低下して一次冷却材中において多量の蒸気が発生し、一次冷却材ポンプが激しく振動し始めた。事故発生から 1 時間 10 分で、運転員は B ループのポンプを、また、その 30 分後に A ループのポンプを停止した。それまでは、水と蒸気の混合流体が循環して炉心の冷却が行われていたが、ポンプの停止に伴いその流れが停滞し、蒸気が抜けるとともに炉心の水位が低下し、炉心の上部が露出するに至った。その結果、燃料温度が上昇し、被覆管のジルコニウムと水が反応して大量の水素が発生した。図 3.2 に、事故発生から約 2 時間後のプラント状態を示す。

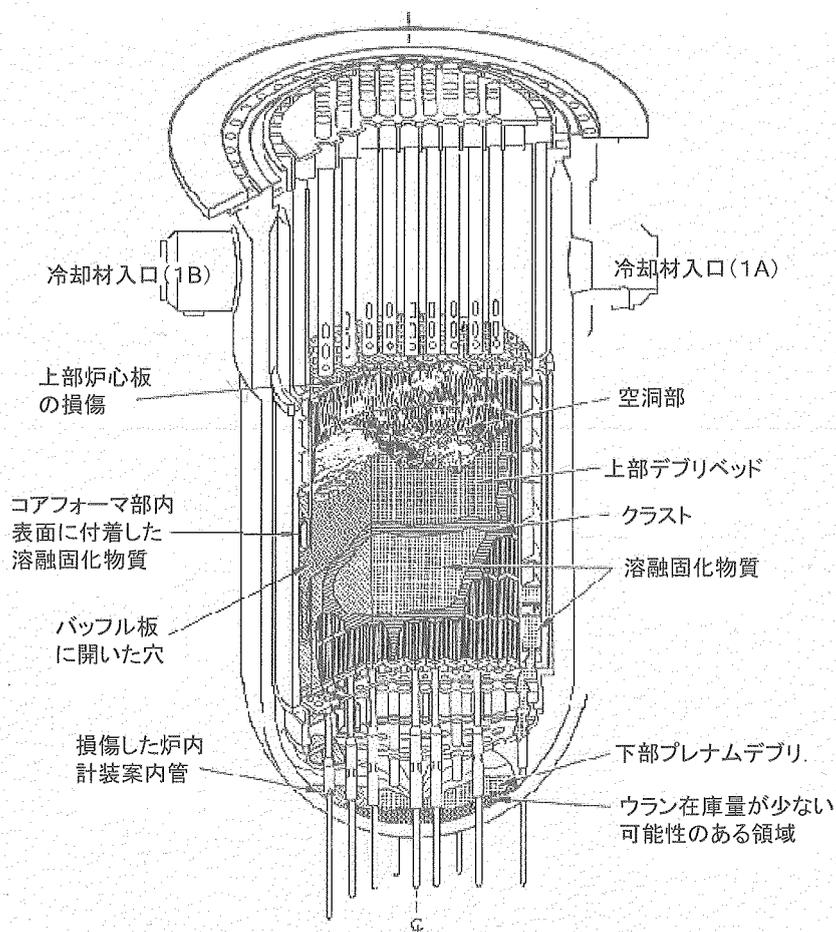
図 3.3 原子炉容器内の最終状態

して露出したままであった。事故発生から約 3 時間半経過したところで、運転員は短時間ながら HPI を再起動し、炉心は再冠水したが、この時までには炉心は重大な損傷を受けた。原子炉容器内の最終状態を図 3.3 に示す。炉心を構成する物質の約 45% (62 トン) が熔融し、そのうちの 20 トンが下部プレナムに落下したとされている。炉心の損傷は事故発生から約 4 時間で止まったが、一次系内には大量の水素と蒸気が発生しており、炉心の冷却を制御することが難しかった。状況を正確に把握できないまま運転員は種々の対応を試みたがうまくいかず、事故発生から 16 時間後に 1 台の冷却材ポンプの運転に成功して事故は収束に向かった。

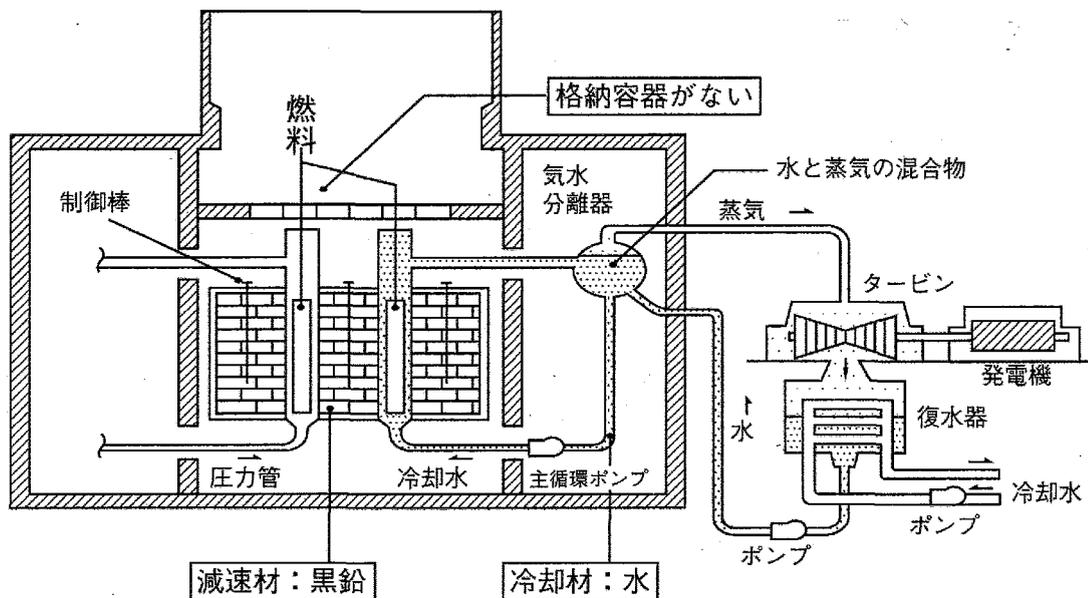
図 3.5 黒鉛減速軽水冷却チャンネル型炉の概念図

原子炉が稼働中、2基が建設中であった。これらの原子炉は、黒鉛減速軽水冷却チャンネル型炉(RBMK)というタイプであり、旧ソ連特有の原子炉である。炉心の冷却には軽水を用いているが、原子炉の構造は軽水炉と異なり、黒鉛のブロックを積み重ね、そこに多数の圧力管(燃料チャンネル)を通して、その圧力管の中に燃料集合体を入れて冷却することで燃料からの熱を除去するという方式となっている。圧力管内で冷却水が沸騰し、蒸気と水の二相流となり、気水分離器に送られる。そこで分離された蒸気がタービンに送られ、水は主循環ポンプで原子炉へ戻される(図3.5参照)。こうした構造であるため、RBMKでは、圧力管の本数を増やすだけでプラントの大型化が容易に行えるという特徴を有している。また、この炉の特徴として運転中に燃料交換ができることもある。なお、Chernobyl-4号機は、RBMK-1000と呼ばれる第二世代型の原子炉であり電気出力は100万kWである。

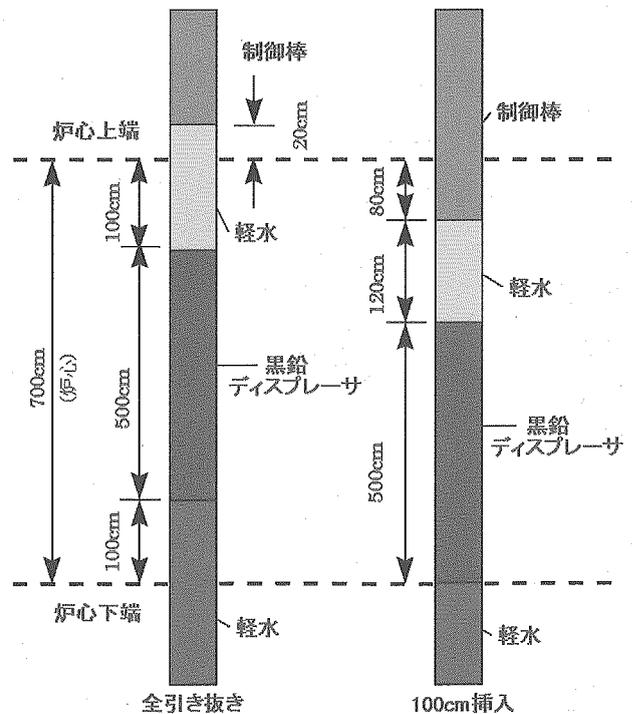
図 3.6 Chernobyl 発電所の制御棒[37]

また、1986年11月の米国エネルギー省による報告書や、1987年5月の原子力安全委員会の事故調査特別委員会報告、1987年8月の国際会議でのカナダからの報告などにおいて、制御棒を挿入すると正の反応度が印加されるという、所謂、「ポジティブスクラム効果」(図 3.6 参照)の可能性が指摘され、旧ソ連も、1988年1月の報告「Chernobyl 事故:1年後」で公式に言及している。

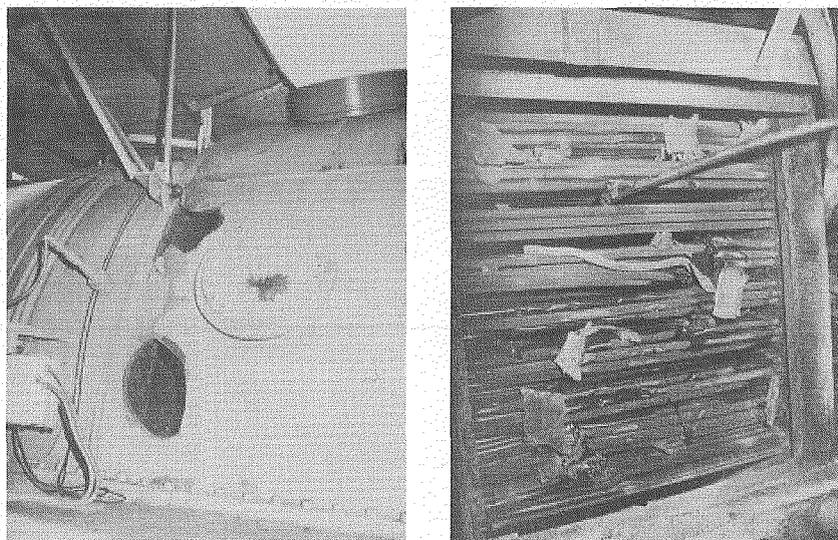
図 3.7 タービンケーシング(左)及び主復水器(右)の損傷状況

1991 年 11 月 9 日、定格出力運転中、タービン保安装置の性能確認試験を行っていたところ、軸受油圧低によりタービンがトリップし原子炉がトリップした。主蒸気止め弁やガバナー弁等は閉止したが、直ぐに軸受油圧が正常値に戻ったため、主蒸気止め弁等 20 個の弁が再開した。タービントリップ発信から 27 秒後、主発電機遮断器が開き負荷が遮断されたが、タービントリップ電磁弁と過速度保護装置が試験のためバイパスされており、また、タービン保安装置の圧力保護スイッチが故障したため、タービントリップ信号が発信されず、タービンは無負荷状態のまま過速度運転状態となった。その結果、タービンの回転数が通常の 1.5 倍以上となり、タービン軸が激しく振動し、タービンブレードが破損した。破損したブレードはミサイルとなってタービンケーシングを貫通し、主復水器細管を切断した(図 3.7 参照)。また、タービン軸の激しい振動により、発電機冷却用水素と軸受オイルの

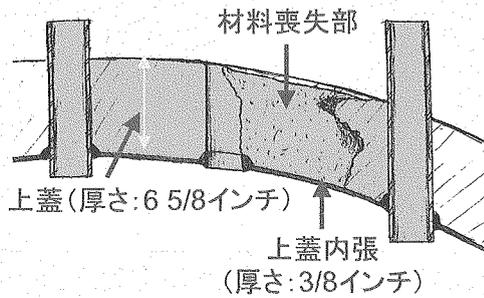
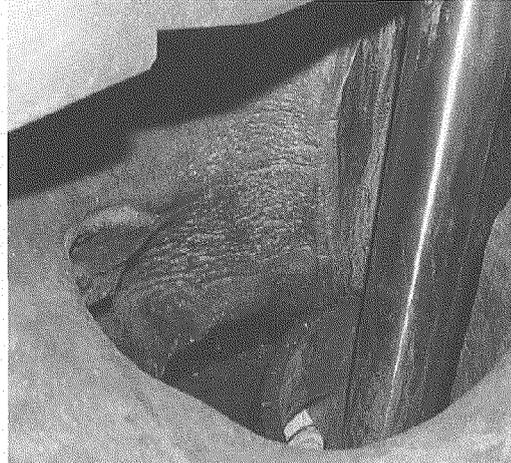
図 3.8 原子炉圧力容器上蓋の
損傷状況^[54]

2002 年 3 月、燃料取替停止中の検査で認められた原子炉圧力容器(RPV)上蓋貫通ノズルの亀裂に対する修理を行っていたところ、ノズル周辺の上蓋金属材(低合金鋼)に著しい減耗(ウェステージ)が見つかった。この減耗は、ノズルの亀裂から漏れ出た一次冷却水中のホウ酸の堆積による腐食が原因であった。減耗部の大きさは、長さ約 5~7 インチ(127~178 mm)、最大幅 4~5 インチ(102~127 mm)であり、その一部では肉厚約 6.5 インチ(165 mm)の上蓋金属材が完全に喪失しており、厚さ 3/8 インチ(9.5 mm)の内張により原子炉冷却材圧力バウンダリが維持されている状態となっていた(図 3.8 参照)。

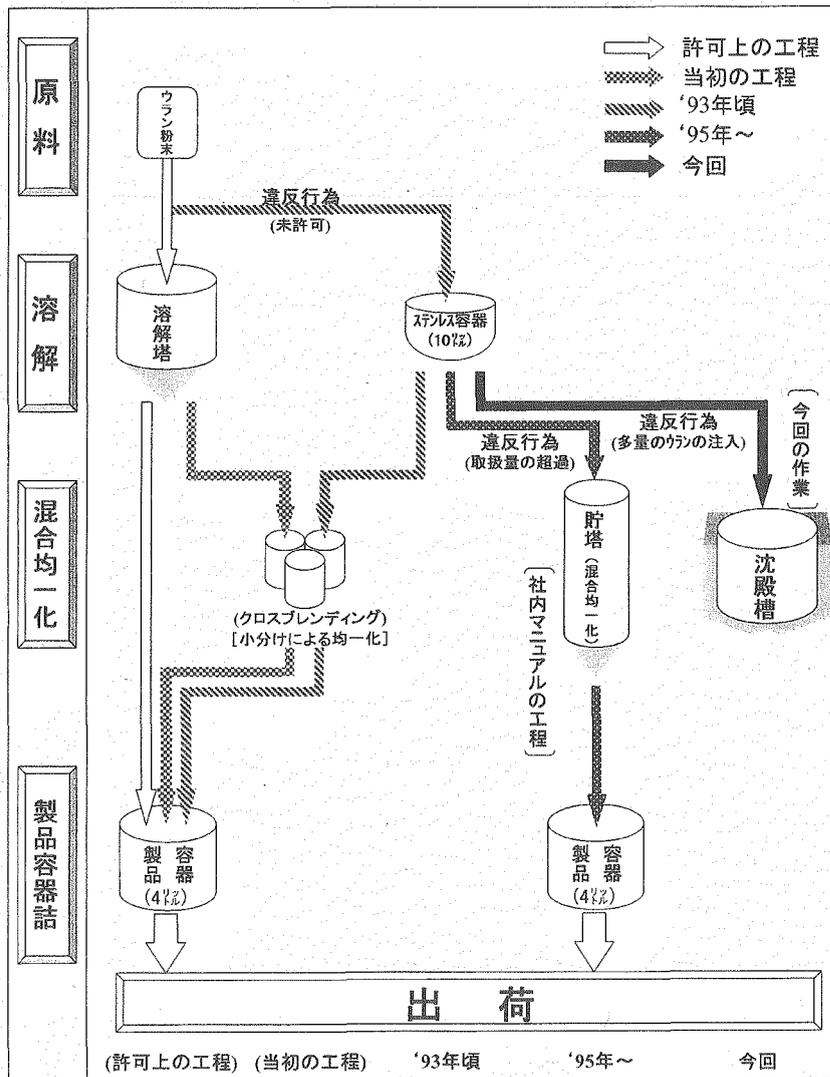
図 4.1 JCO での硝酸ウラン溶液製造工程の変遷^[56]

この事故の直接の原因は、「本来、使用目的が異なり、また臨界安全形状に設計されていない沈殿槽に、臨界質量以上のウランを含む硝酸ウラニル溶液を注入したこと」とされている。沈殿槽は、粗八酸化三ウラン(U_3O_8)を溶解・精製して純度を高める工程（精製工程）において使用されるものであり、精製 U_3O_8 を再溶解して硝酸ウラニル溶液を製造する工程（製造工程）での使用を目的としていなかった（図4.1参照）。また、沈殿槽の臨界管理制限値は、濃縮度16-20%のウランに対し2.4 kgUであったが、事故時の注入量は約16.6 kgUであった。さらに、質量制限値は定められていたものの濃度制限値が
