沸騰水型原子力発電所の非常用炉心冷却系  
吸込ストレーナ閉塞事例と  
米国における規制動向

渡辺憲夫

日本原子力研究所  
Japan Atomic Energy Research Institute

沸騰水型原子力発電所の非常用炉心冷却系吸込ストレーナ閉塞事例と  
米国における規制動向

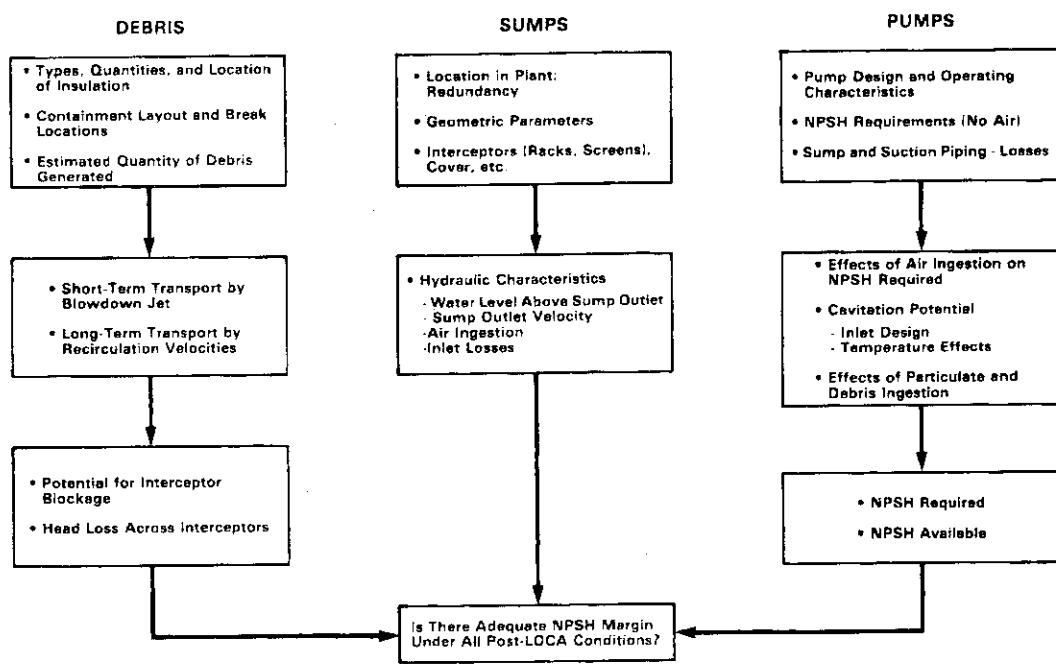
Figure A-1 Technical Considerations Relevant to PWR ECC Sump Performance

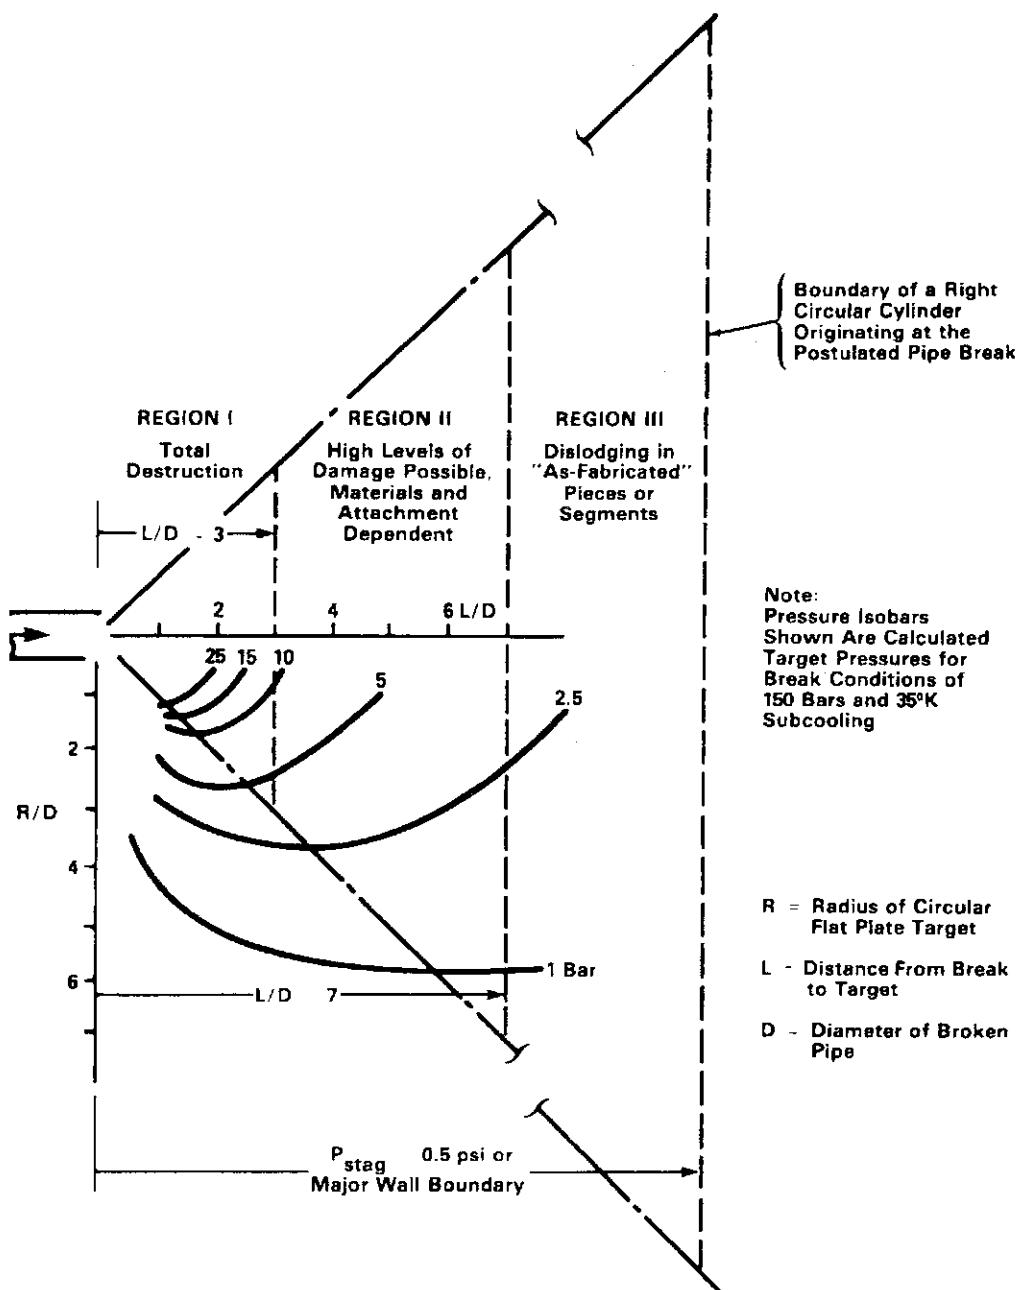
Figure A-2. Multiple Region Insulation Debris Model for PWRs

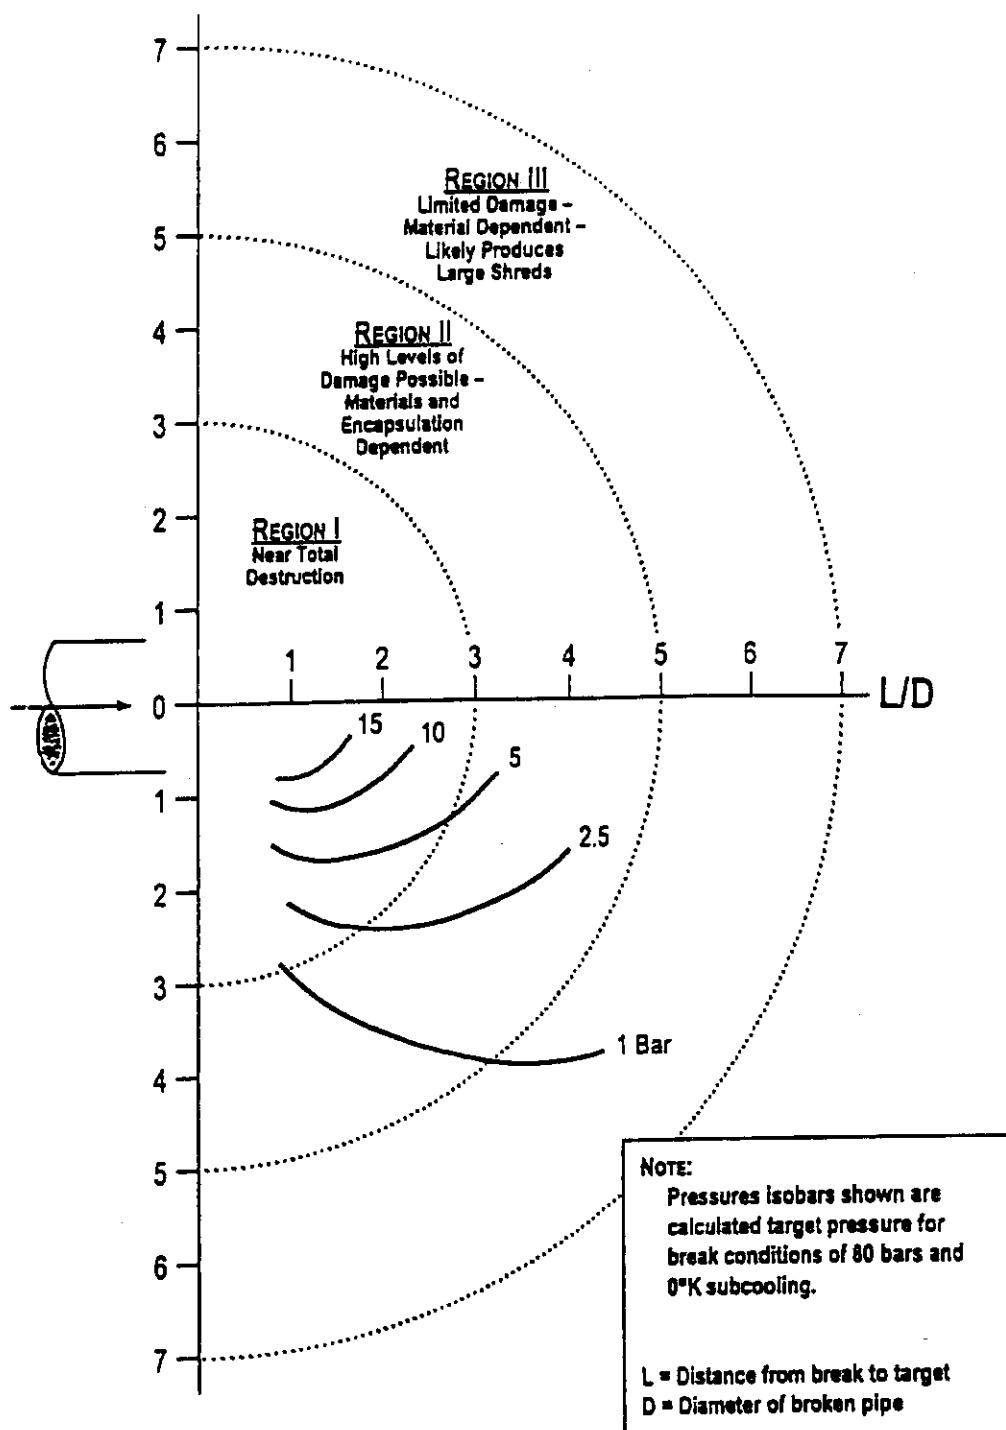
Figure 4-3. Three Region BWR Debris Generation Model Used in the Present Study

図III4.1 BWRに対する3領域デブリ生成モデル (NUREG/CR-6224、Figure 4-3)

ドライウェル内にNUKON被覆材付の配管を有するBWRに対して、これまでの研究から得られた知見を基に破断ジェット流モデルを作成し、生成される纖維性デブリの種類と量を評価した。過去の実験的研究に基づき、NUREG-0897では、LOCAジェットによるデブリ生成は、破断口径、破断位置、破断時の圧力・温度、断熱材の種類と取付方法等に依存すると結論づけられている。しかし、NUREG-0897のモデルは、PWRを対象としたものであり、破断時の圧力を150barsとし、また、破断ジェット流は無限に拡がるものとしている。そこで、本研究では、BWRに適用するにあたり、BWRの運転圧力がPWRに比べて低いこと、ドライウェルはPWRの格納容器に比べて小さく多数の配管や構造物が設置されていること、等から、PWRに用いた”円錐型”ジェット流モデルの代わりに、図III4.1（原著のFigure 4-3）に示すような”球型”モデルを用いることとした。また、纖維性デブリの他に、非纖維系物質の粒子型デブリの生成を考慮し、ドライウェル内で生成されたもののうち約2.6fm<sup>3</sup>がサプレッションプールに移送されるものとした。

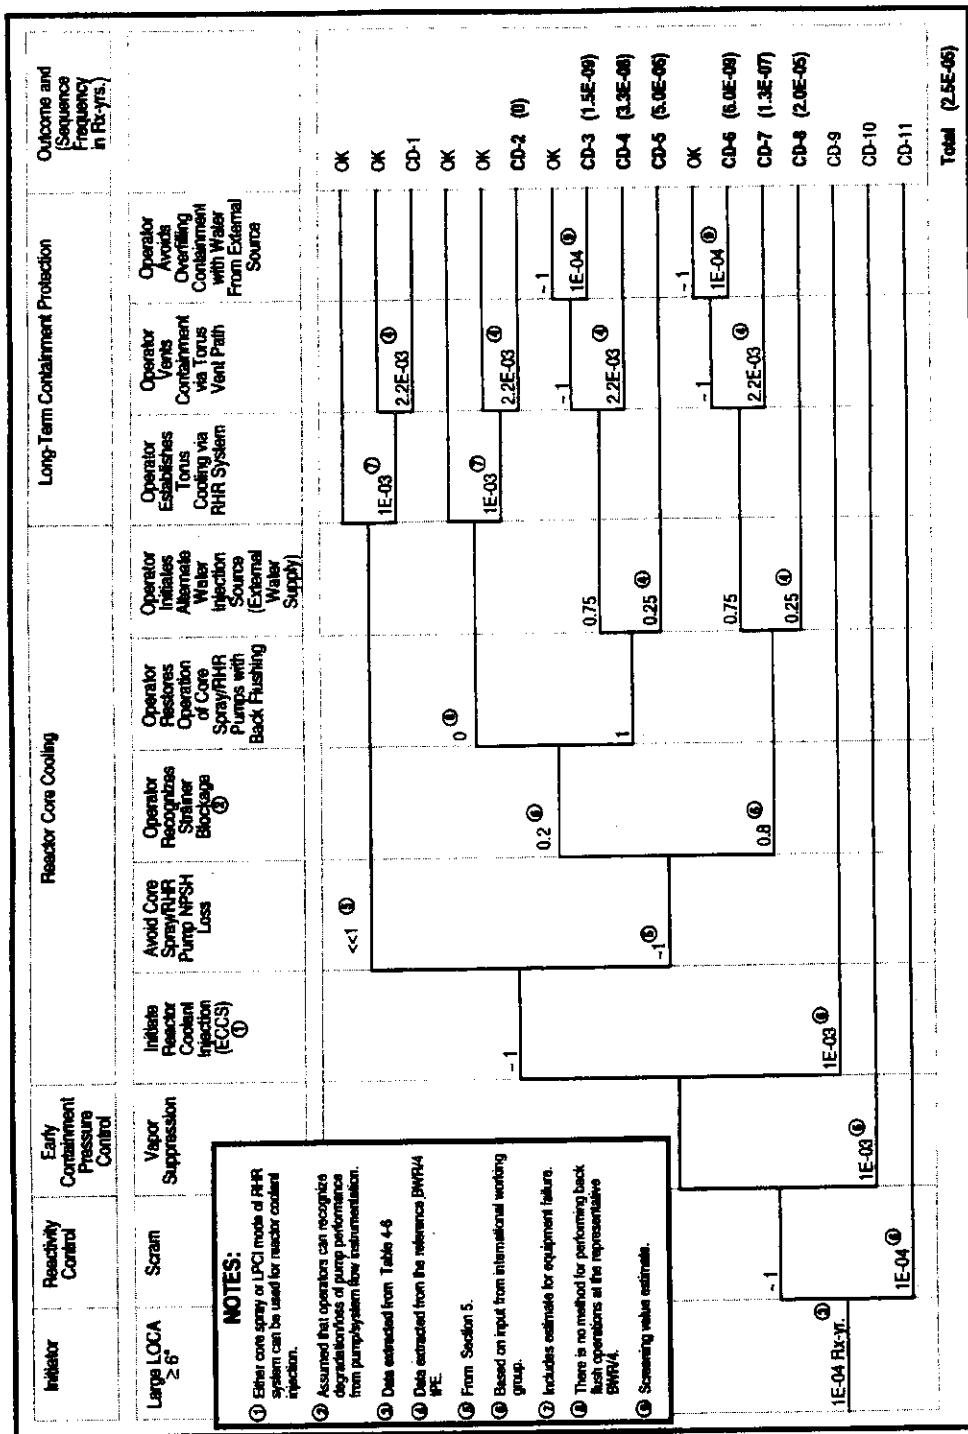
Figure 6-1. Simplified Event Tree for Large LOCA at the Reference BWR/4

図III.6.1 大破断LOCAに対するイベントツリー (NUREG/CR-6224、Figure 6-1)

図III.6.1（原著のFigure 6-1）に、評価に用いたイベントツリーを示す。イベントツリー作成に当たっては、以下の仮定を設定した。
