# 超音波探傷法による 抵抗溶接部品質保証法の開発

－ 抵抗溶接部用STBの試作と探傷試験 －

(試験報告)

核燃料サイクル開発機構  
東海事業所

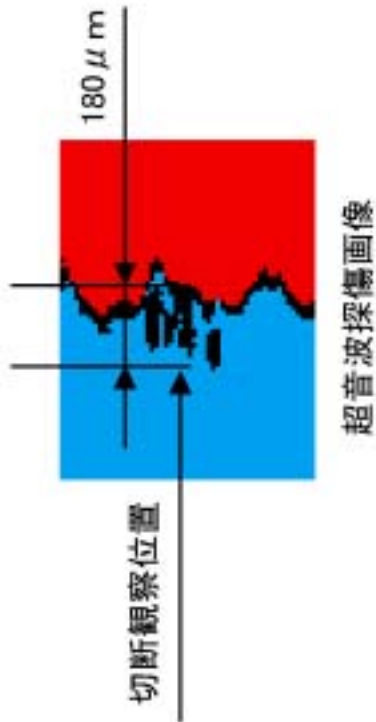
写真-7.2 金相と超音波による欠陥寸法の比較

写真-7.2に示すように探傷画像上で欠陥らしき部位を切断し、金相後、欠陥長さを測定し、画像処理上で読み取った欠陥測定長さと比較した。その結果、長さの差は、10μmであり、超音波での測定が実際よりも長く測定していることが判明した。

また、その欠陥をSEMにより観察し、欠陥の深さを測定したところその幅は、3μmとSTBの人工欠陥とほぼ同等の値を示しており、今回の探傷条件及び画像処理条件の校正が十分妥当であること共に溶接試料における欠陥検出能がSTBにより決定した欠陥検出能とほぼ同等であることが確認された。

A部拡大

超音波探傷画像

金相試験結果

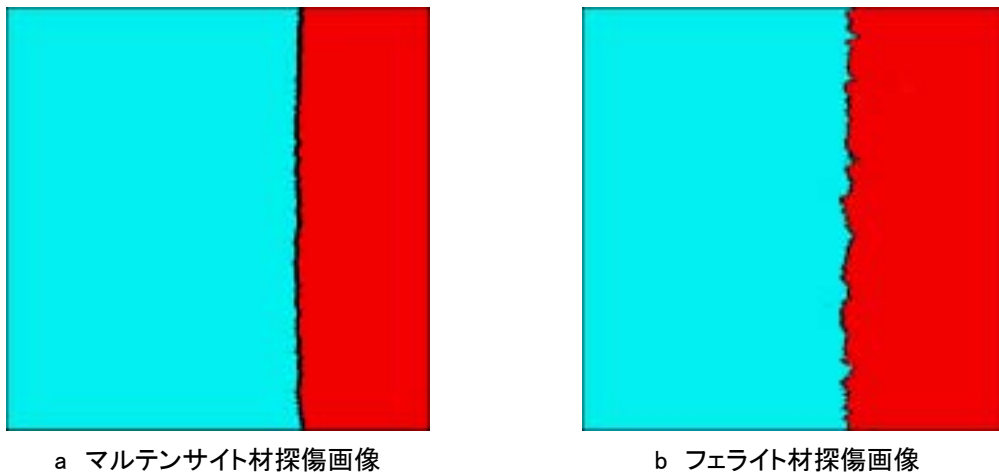
図-9.1 マルテンサイト材とフェライト材の接合開始点の違い

図-9.1 に示すように探傷平面画像を見るとマルテンサイト材とフェライト材の接合開始点では、その画像パターンに違いが存在する。マルテンサイト材の場合、直線的でその凹凸も平均で  $50\mu\text{m}$ 、最大で  $100\mu\text{m}$  程度であるのに対し、フェライト材の接合開始点の場合、微細な凹凸が連続し、その凹凸が平均で  $120\mu\text{m}$ 、最大で  $200\mu\text{m}$  となっている。

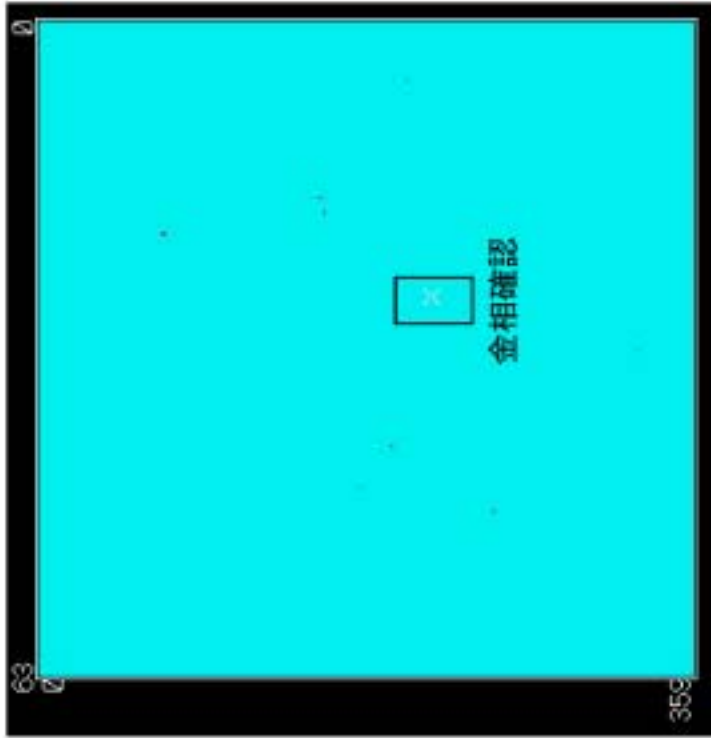
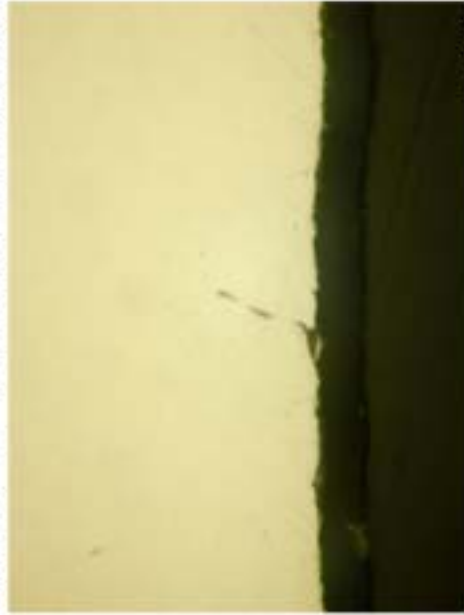
図-10.3 フェライト材被覆管斜角探傷結果と欠陥の金相確認 1 (偏芯入射)

図-10.3 は、フェライト材被覆管に超音波を偏芯入射させ、斜角探傷試験を行った結果である。a 図は、溶接部検査用 STB で決定した画像しきい値のままの探傷平面画像であるが、メーカー側の探傷チャート同様に林状エコーの影響と思われる黒色で表示される部分が多く、欠陥等からの反射エコーのピーク（赤色）を識別することが難しい。そこで、画像しきい値を変化させ、ある一定レベル以下の信号（黒色部）をカットしたものが、b 図となる。この b 図で表示されたエコーピークの部位を切断し、金相観察した結果、写真 c に示す管部欠陥が観察された。

a: 通常の画像しきい値による探傷画像

探傷方向: 左偏芯  
偏芯量 : 1.16mm  
入射角 : 19.6°  
伝播角 : 45°

b: 黒色部(林状エコー)を画像しきい値による除去した探傷画像

c: 欠陥部金相写真 x400

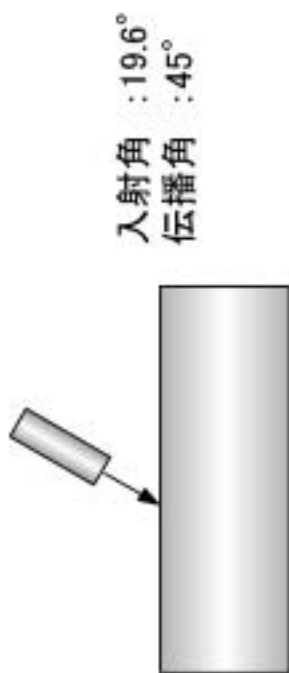
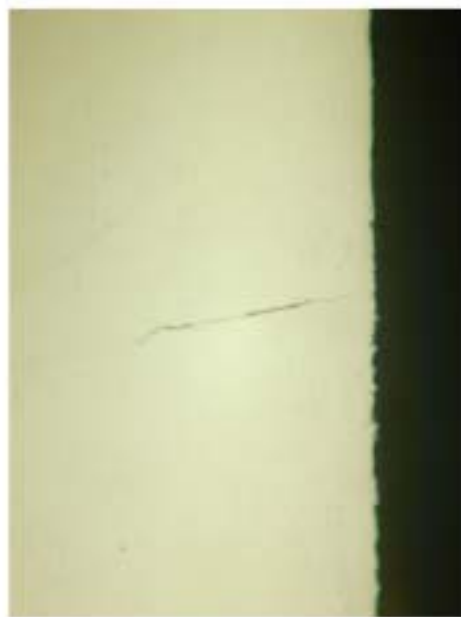
図-10.4 フェライト材被覆管斜角探傷結果と欠陥の金相確認 2(首振り入射)

図-10.4 は、首振斜角によるフェライト材被覆管の探傷平面画像であるが、偏芯入射と同様に一定レベル以上の反射エコーピーク（赤色）が表示された。そこで金相試験により確認を行った結果、写真 c に示す管部欠陥が確認された。

a: 黒色部(林状エコー)を画像しきい値による除去した探傷画像
