高速実験炉「常陽」運転経験報告書

58年度 補修依頼状況

1988年3月

動力炉・核燃料開発事業団
大洗工学センター

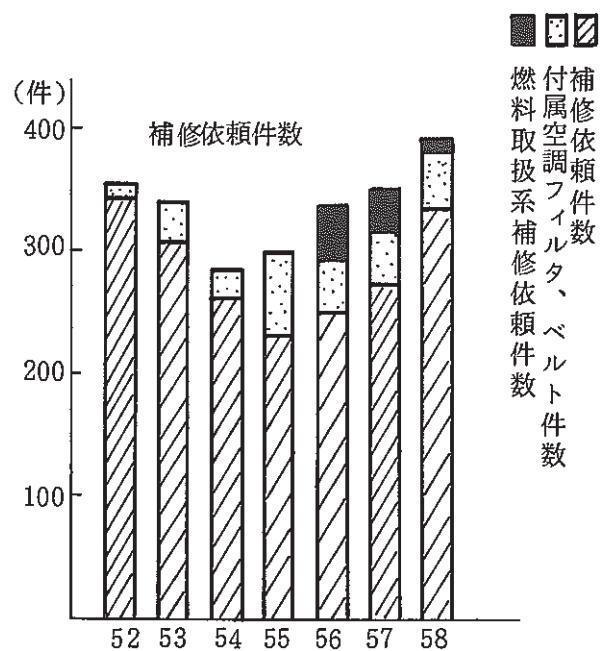
図 2-1 年度別補修依頼件数

52年度から58年度までの補修依頼件数を、年度別に表と図にまとめた（表2-1、図2-1参照）。この図から、補修依頼件数の傾向を見ると、52年度の運転開始から徐々に減少し、55年度が最低を示している。運転開始当初は初期故障が多かったが、55年度をピークに今度は徐々に劣化等による故障の増加があるよう見える。

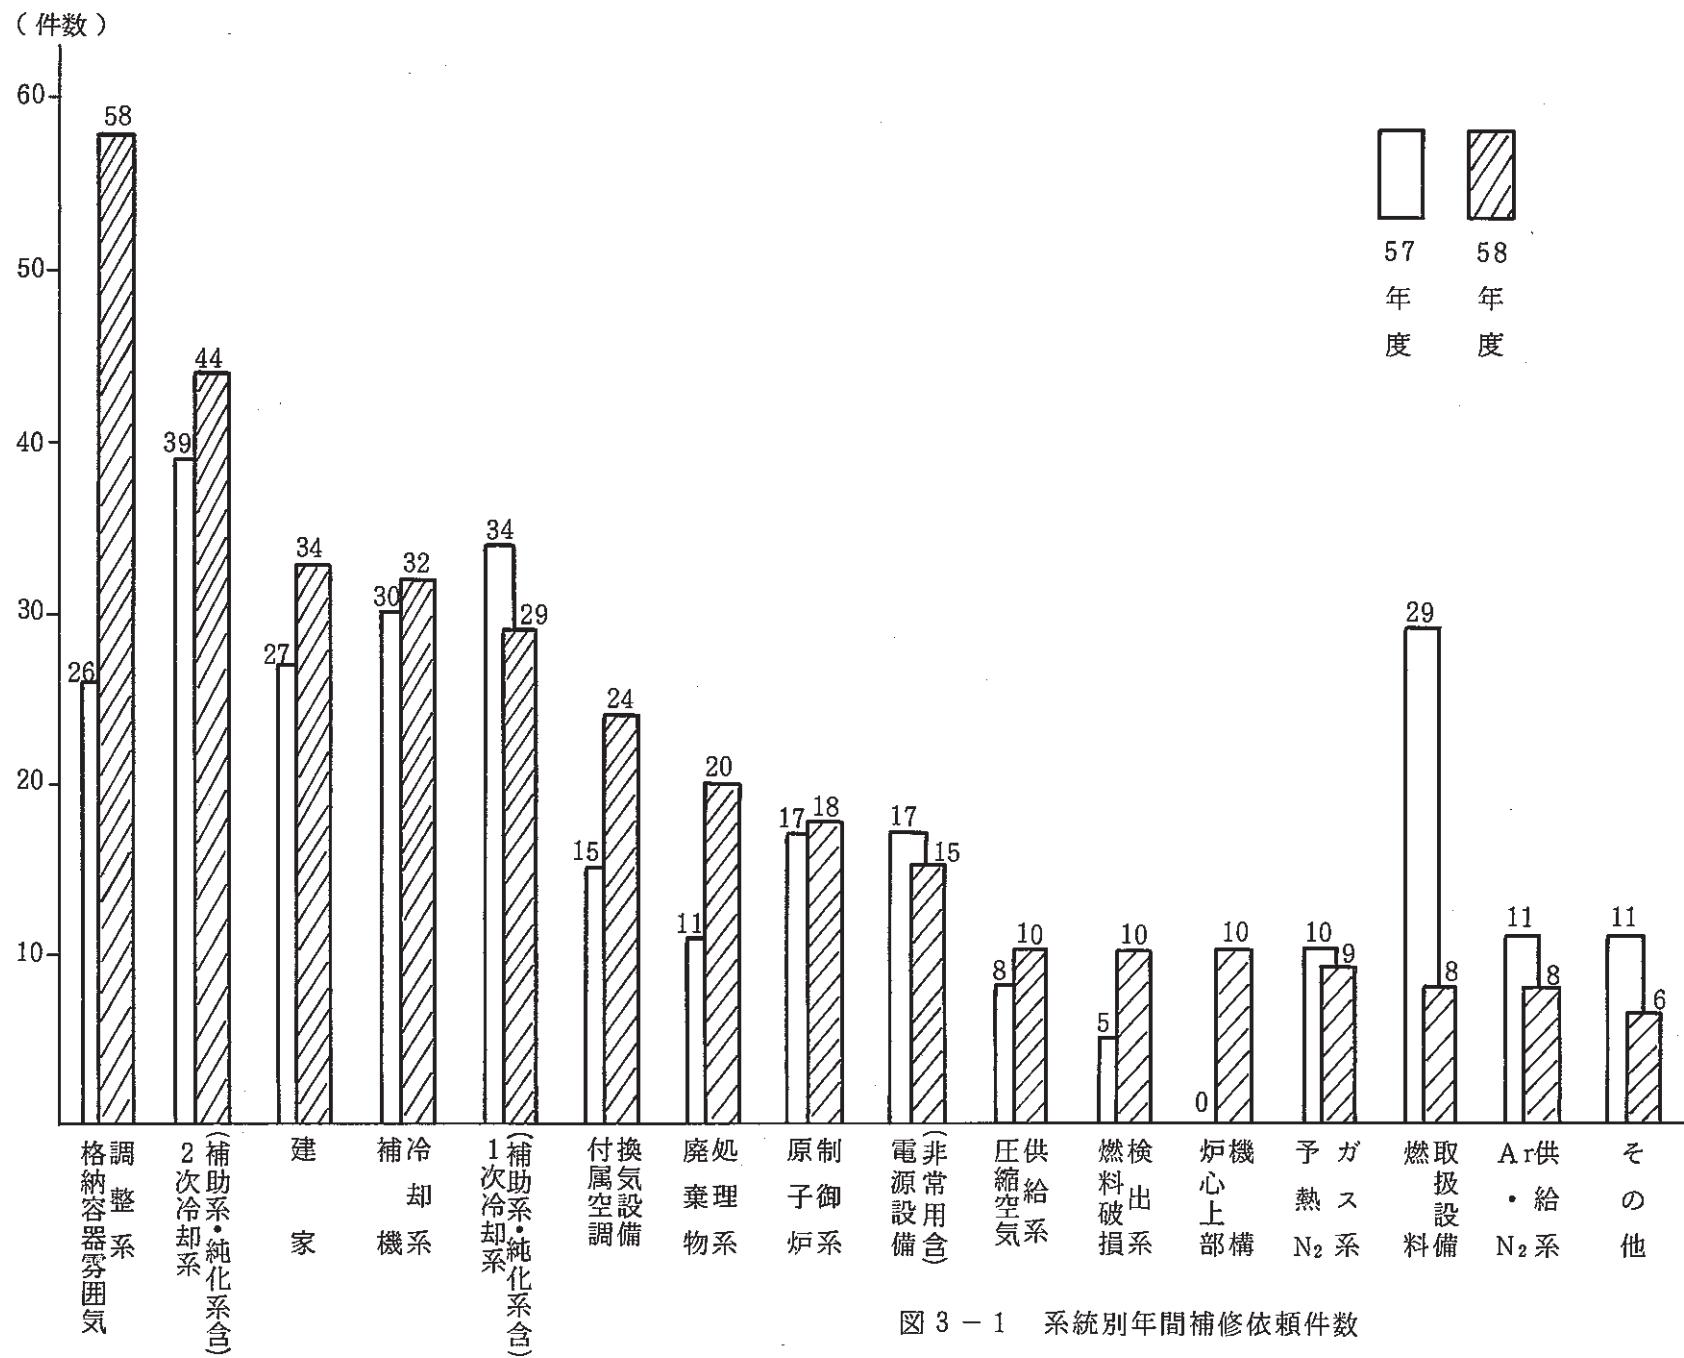
図3-1 系統別年間補修依頼件数

57, 58年度の系統別補修依頼件数は、図3-1に示すとおりで、このうち58年度補修依頼件数の多い系統は、格納容器雰囲気調整系、2次冷却系、建家、補機冷却系、1次冷却系、付属空調換気設備の順となっている。これに対し57年度は、2次冷却系、1次冷却系、補機冷却系、燃料取扱設備、建家、格納容器雰囲気調整系で、両年を比較すると6系統のうち5系統については、57年度の補修件数の多かった系統の中に入っている。MK-II移行作業終了で減少した燃料取扱設備が付属空調換気設備に置き変わった以外全体的に見た傾向は類似している。

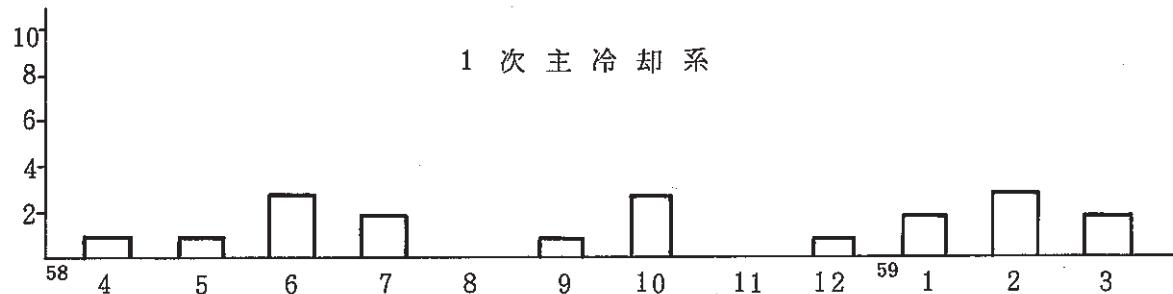
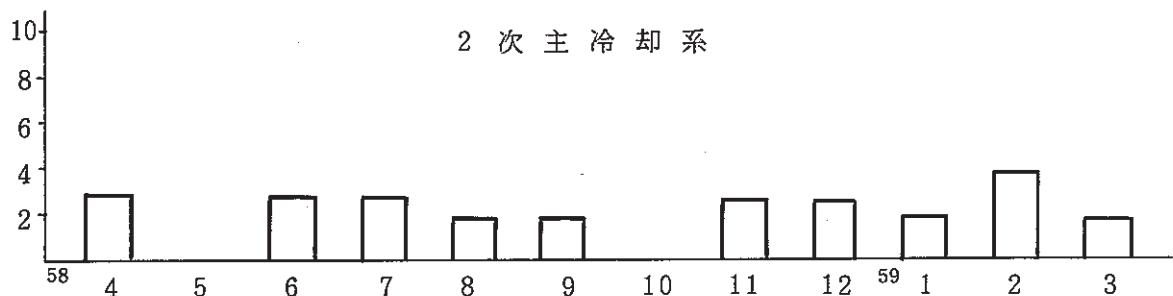
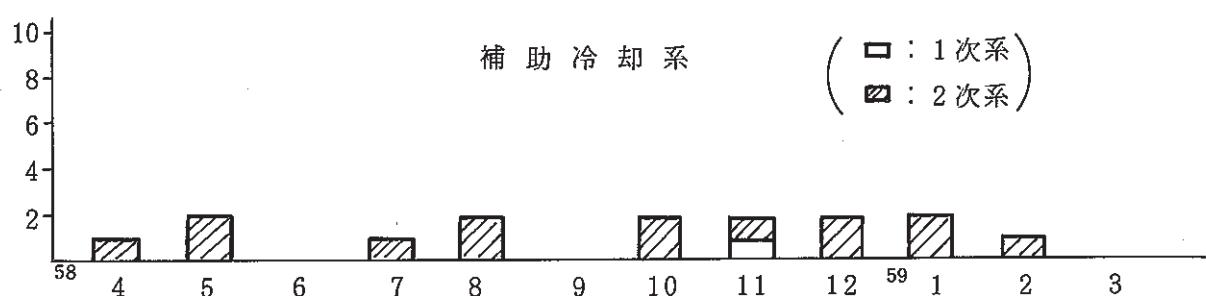
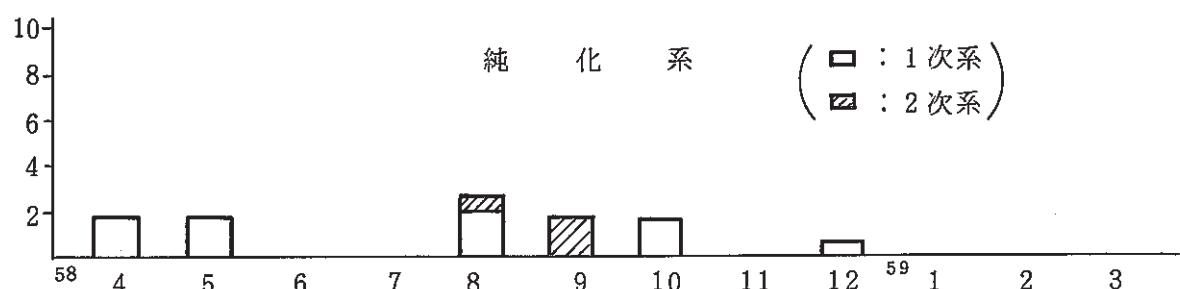
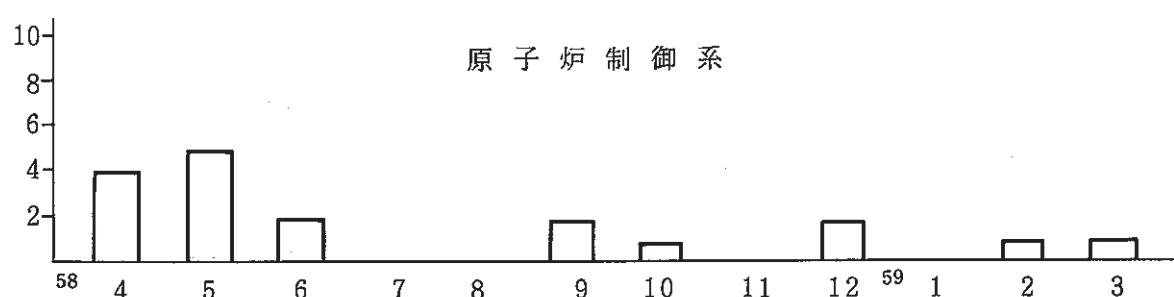
図 3 - 2 系統別月別補修依頼件数 (1/4)

図3-2は、系統別月別補修依頼件数を示したものであるが、主要工程との相関は特に見られなかった。

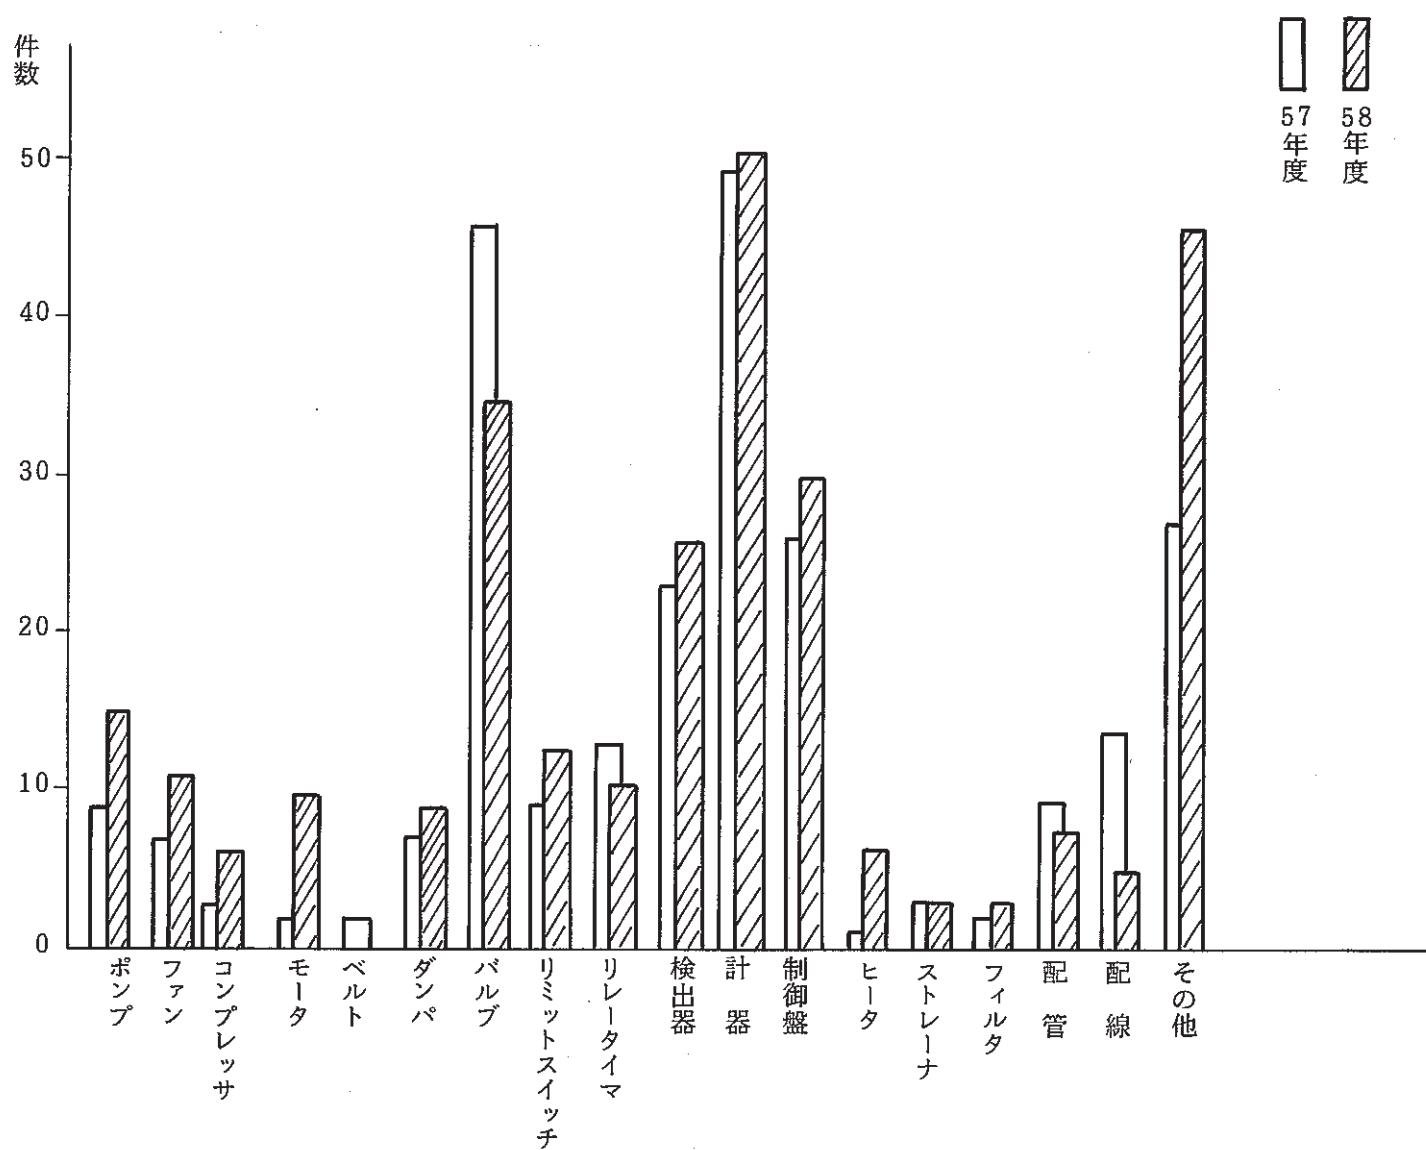
図4-1 故障原因別補修件数(燃取系を含む)

58年度の補修依頼に対する報告のうち、「異常なし」と報告されたもの29件を除く原因の明らかなものについて、図4-1に、故障原因別に分類して示した。図4-1は、原因となる機器・部品の動き度が大きいものから小さいものへ順に左から右へ並べている。

故障原因として、最も多いものは、計器であり、その中でも57年度と同様にチャート送り・打点機構等、記録計関係が多い。次に多いものは、バルブ、制御盤、検出器と続き、57年度と同様な傾向を示している。また、その他の故障原因としては、主に建家関係が占め、照明器具（安定器、器具等）、扉及び鍵等である。これらの故障原因是、劣化・寿命など経年変化によるものが大半で、これらは、漸次増加するであろう。

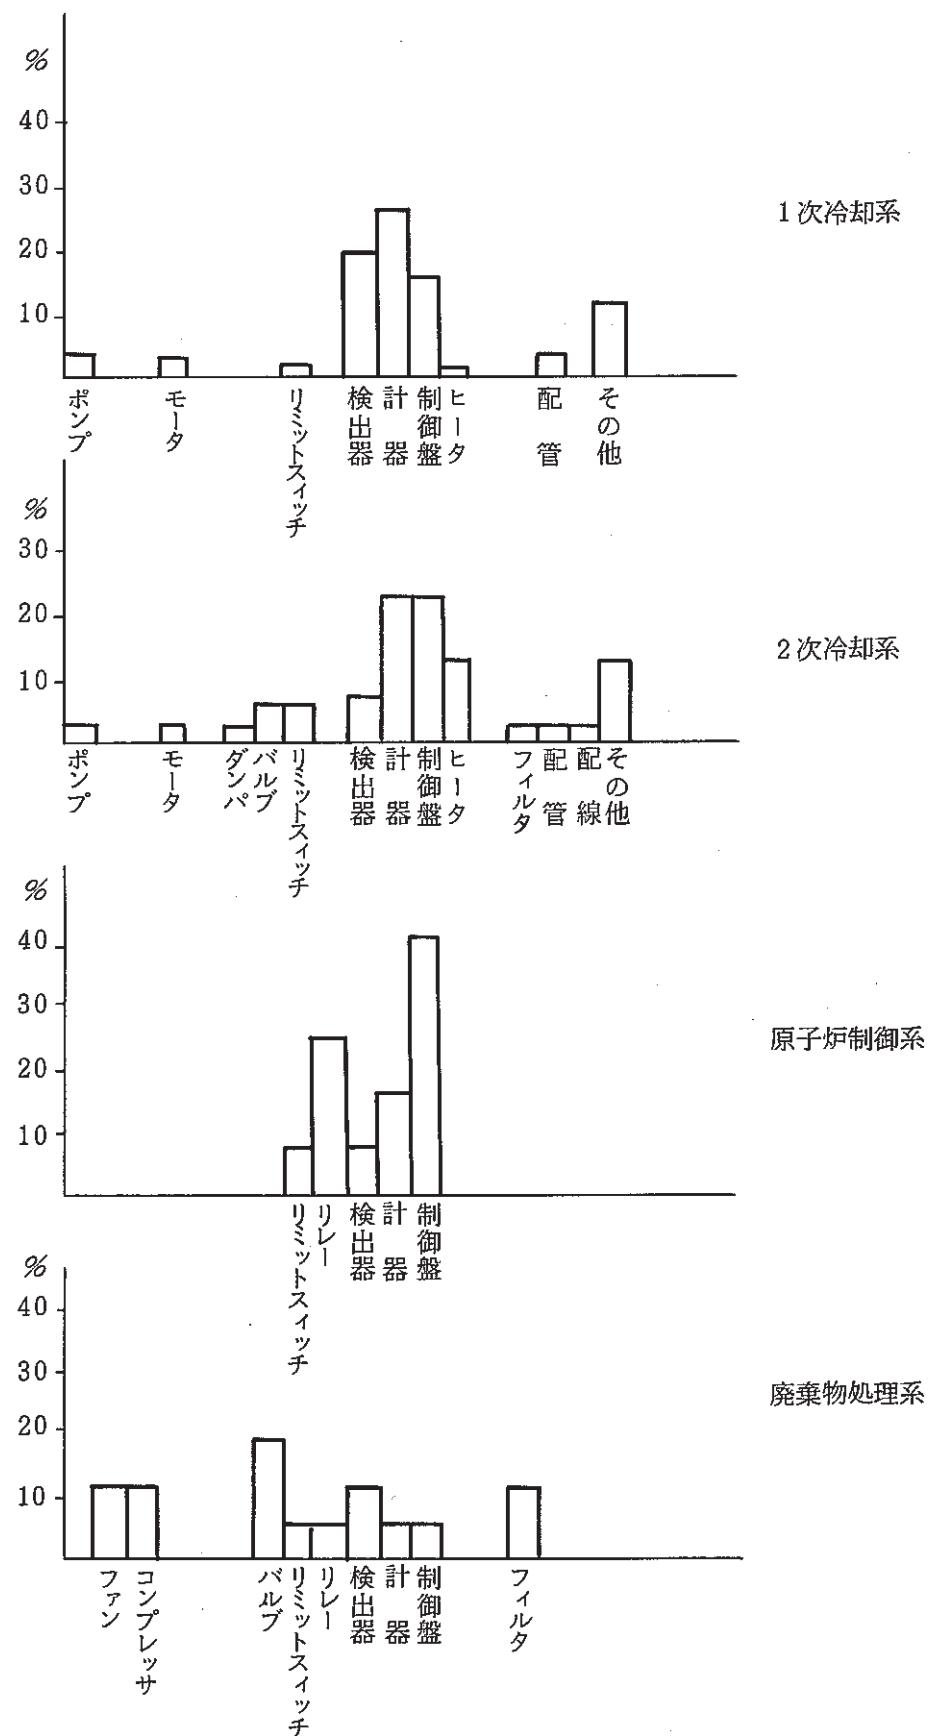
図 4 - 2 系統別原因別補修割合 (1 / 2)

系統別の故障原因別補修割合を図4-2に示す。それぞれの系統の故障原因の合計を100%として、当該系統における故障原因となる機器の分布を示すものであり、件数の多いものを図示した。

1次冷却系は、計器、検出器、制御盤の故障が多く、2次冷却系では、計器、制御盤が多くそれ以外は、全体的に一様に原因が分布している。原子炉制御系は、制御盤、リレーにピークがあるのが特徴的である。また、廃棄物処理系、補機冷却系は、全体的に原因が分布している。格納容器雰囲気調整系と付属空調換気設備については、全体的に左側に、つまり動き度の大きいものに集中している。また、建家は、その他にピークを持つ特異な系統であり57年度と同様に、照明設備がこの中の大部分を占めている。

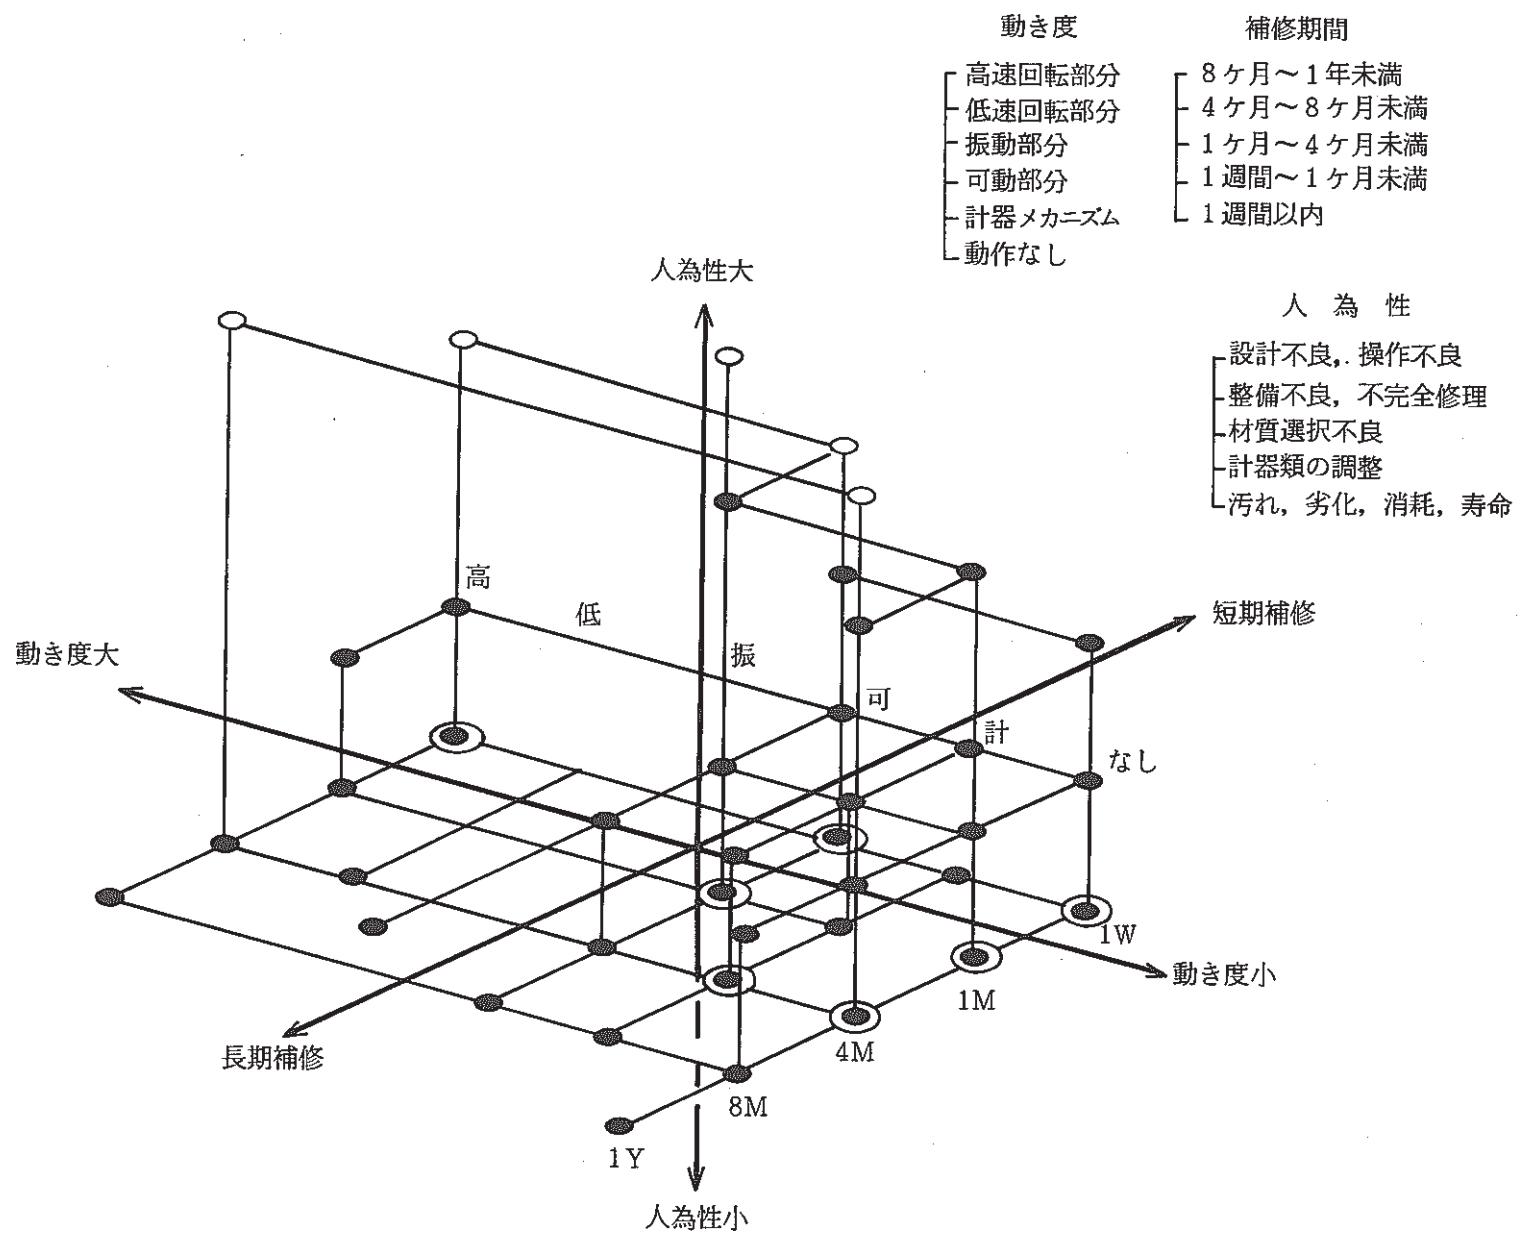
図 5-1 補修報告結果のクラスタリング

全補修件数を人為性、動き度、補修期間の3つの尺度で編成し直してみた。図5-1は補修件数を人為性、動き度、補修期間の3次元で表示したものである。人為性の軸は5等分して、上に行くほど人の介在度の高い補修原因を表している。すなわち、設計不良、操作不良により補修に至ったことを表している。

この様な分類で58年度の補修件数をふりわけてみると図5-1のごとき分布が得られた。2点以上集まった点を・印または○印とし、10以上は○で囲んである。

図5-1は、補修結果について、動き度、人為性、補修期間の3つのパラメータを用いて図示しているが、高速回転部分で短期間補修が目立ち、人為性が低く、動き度が小さく、短期間補修のものが前年度同様多くみられる。補修期間を除いた2つのパラメータについて、57年度、58年度の補修傾向を図5-2、3に示した。図5-3からも、人為性が低く、動き度の小さい補修が多くみられ、図5-2の57年度に比べ人為性の高い補修が減少している。

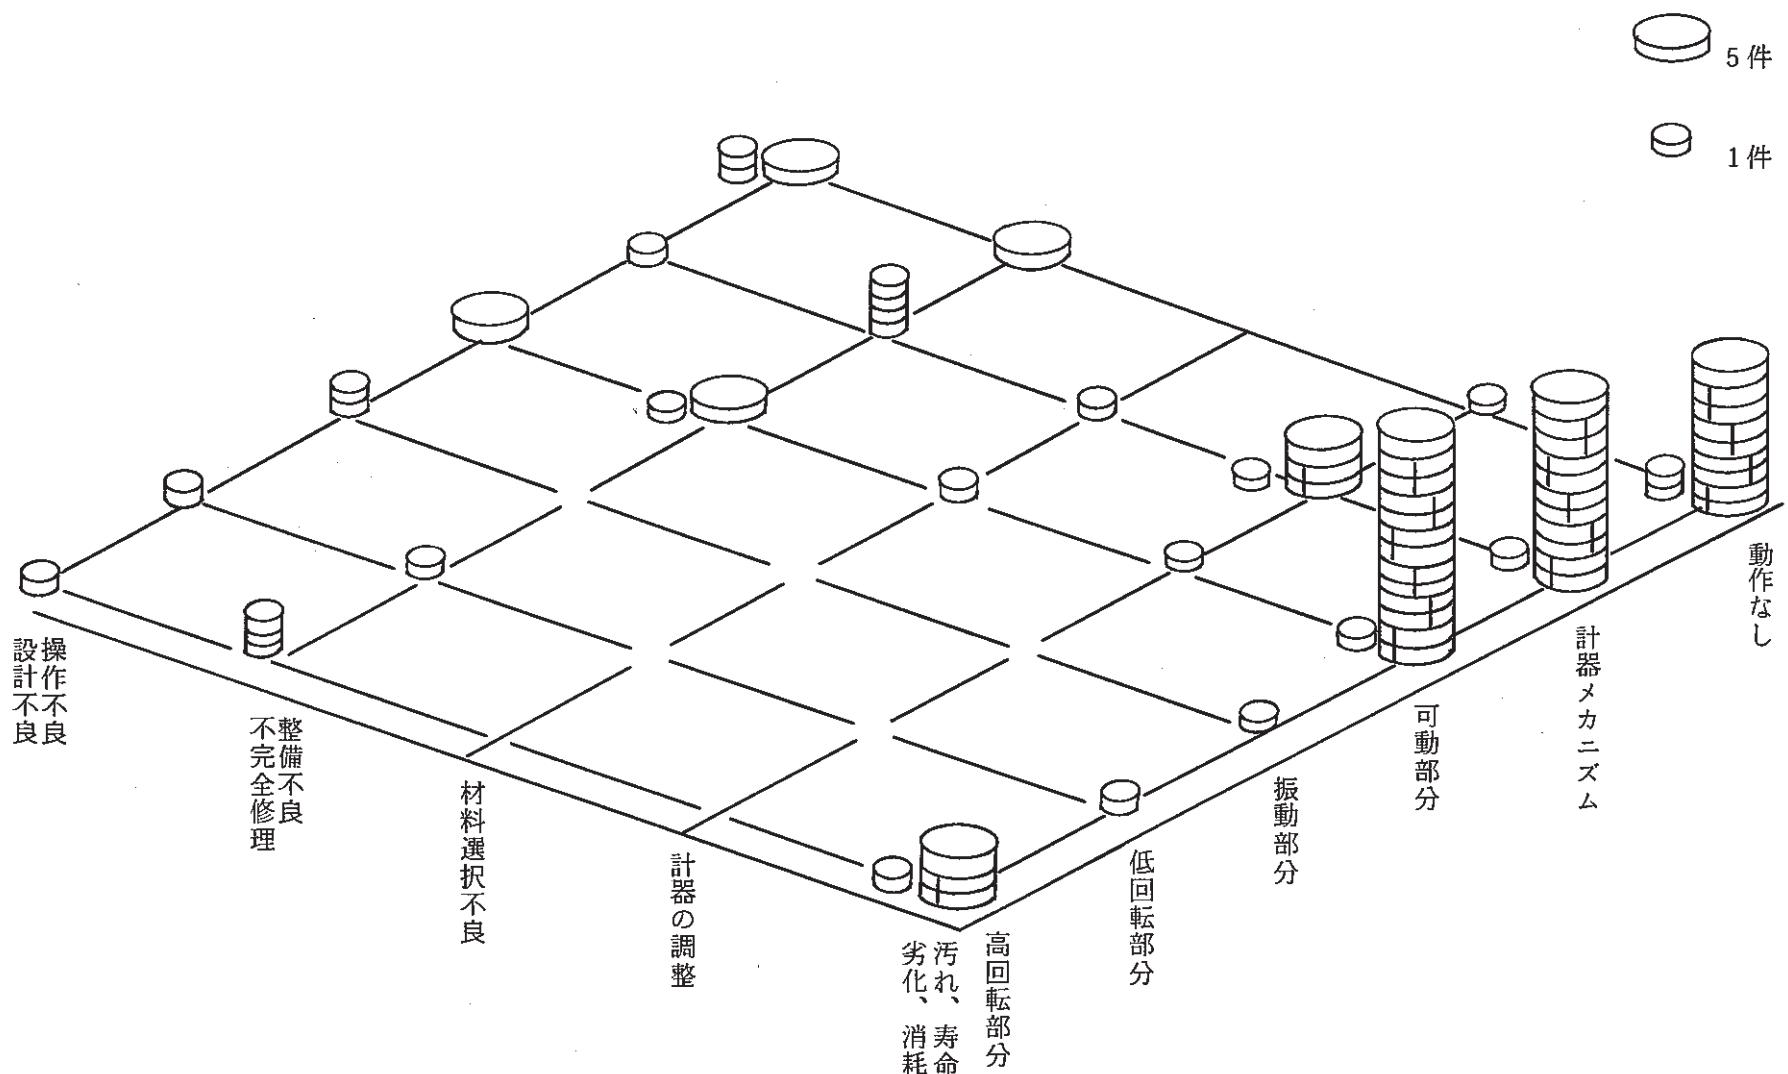
図 5-2 57年度補修傾向の分類

図5-2にみられる傾向は57年度と類似であって、劣化、寿命の項が多く、動き度の少い機器に補修が集中していることがわかる。

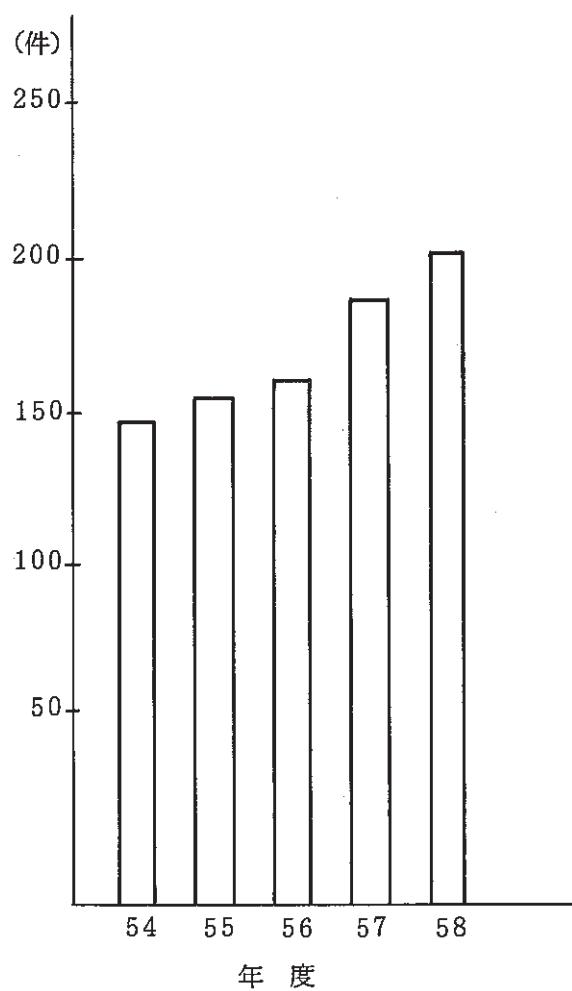
図 5-4 劣化, 消耗, 汚れ, 寿命の年度別件数

また、劣化、消耗、汚れ、寿命を年度別に分類してみると図5-4のようになり、55年度から漸次増加傾向にある。
