JAEA-Data/Code 2019-014 DOI:10.11484/jaea-data-code-2019-014

幌延深地層研究センター 350 m 調査坑道における 地下水の地球化学モニタリング装置による地下水圧の 連続観測結果(2016 ~ 2018 年度)

Groundwater Pressure Records by Geochemical Monitoring System in the 350 m Gallery of the Horonobe Underground Research Laboratory (FY 2016-2018)

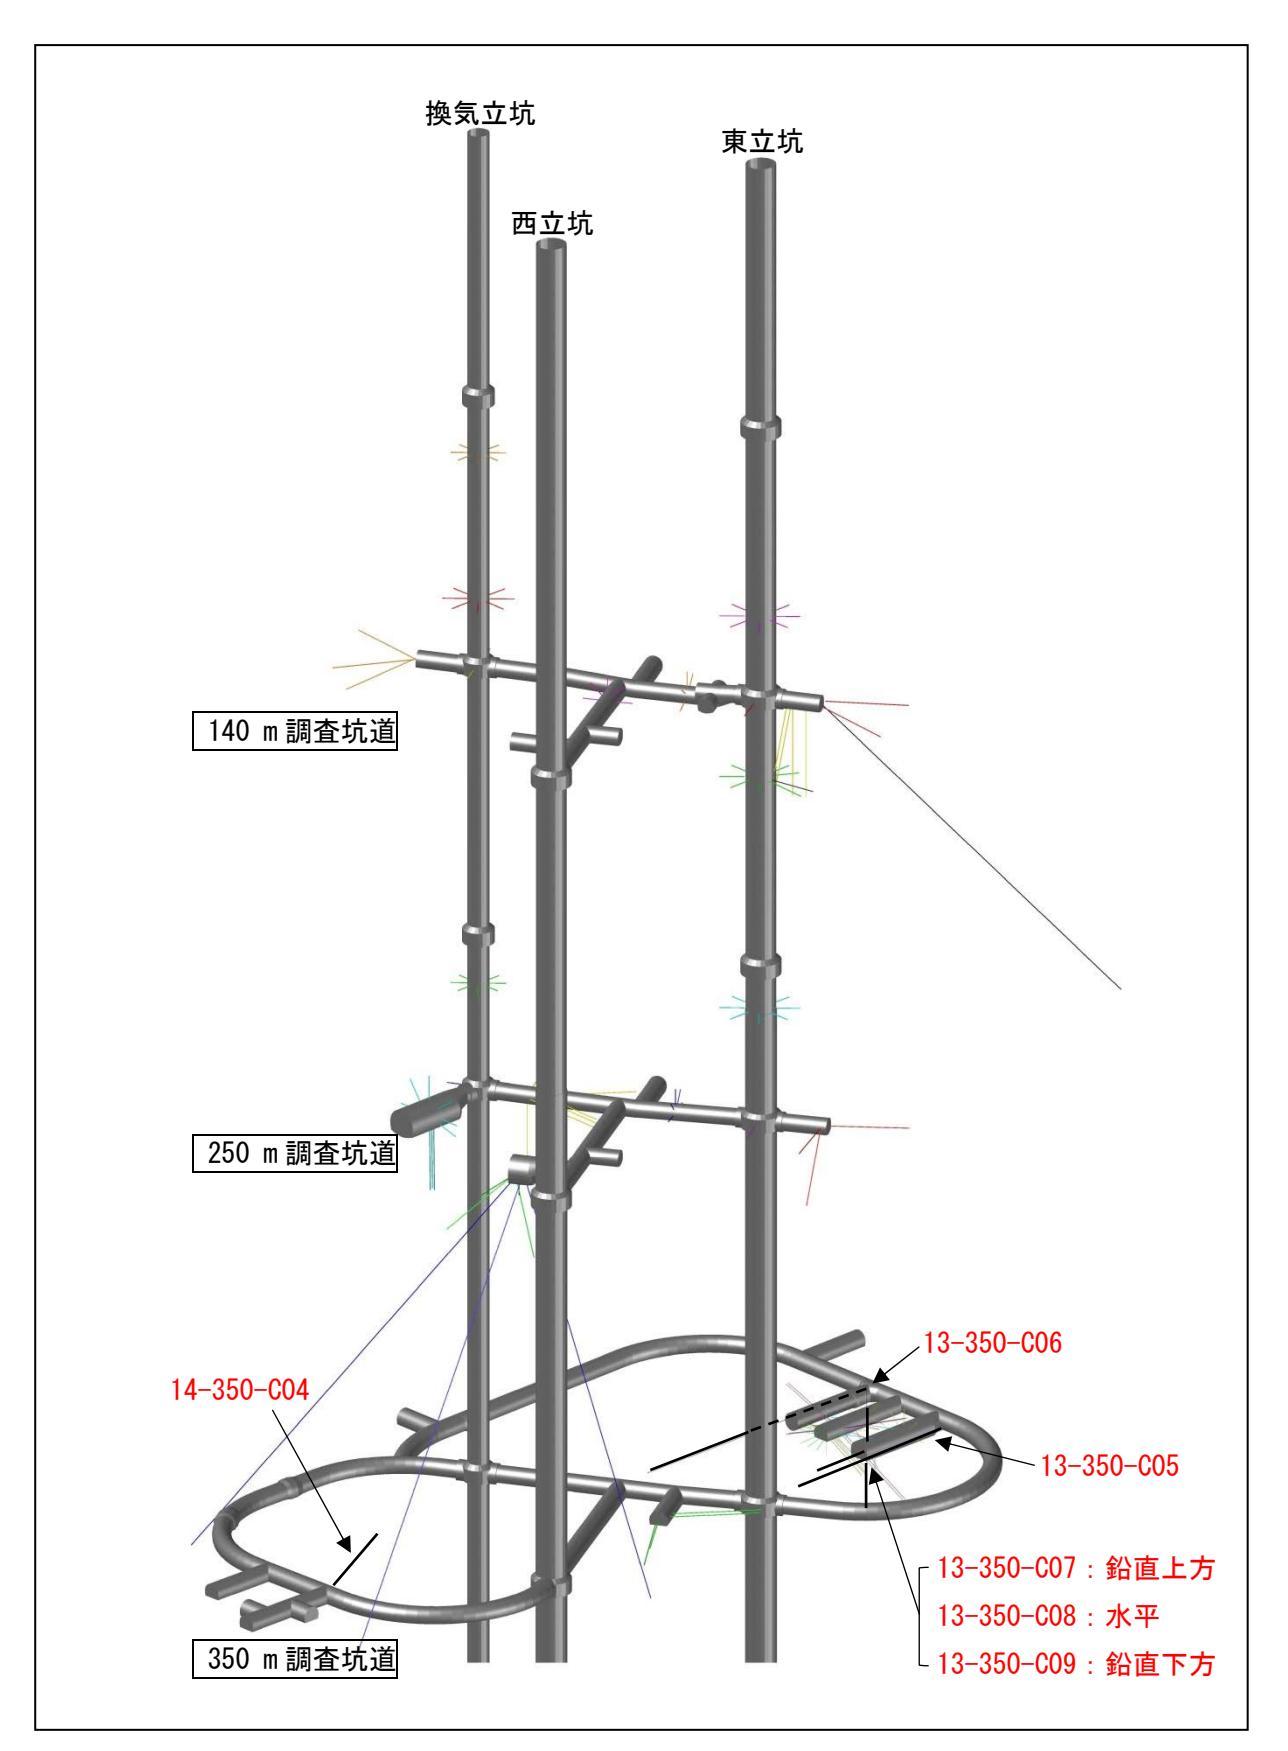
図 2.1-1 各観測孔の位置

表 2.1-1 には,350 m 調査坑道における各観測孔の観測期間や観測区間を,図 2.1-1 には各観 測孔の位置をそれぞれ示す。各観測孔に設置されているモニタリング装置の概要や水圧観測デー タの取得・収録方法,および 2015 年度までの水圧観測結果は,女澤ほか(2017)³⁾を参照された い。

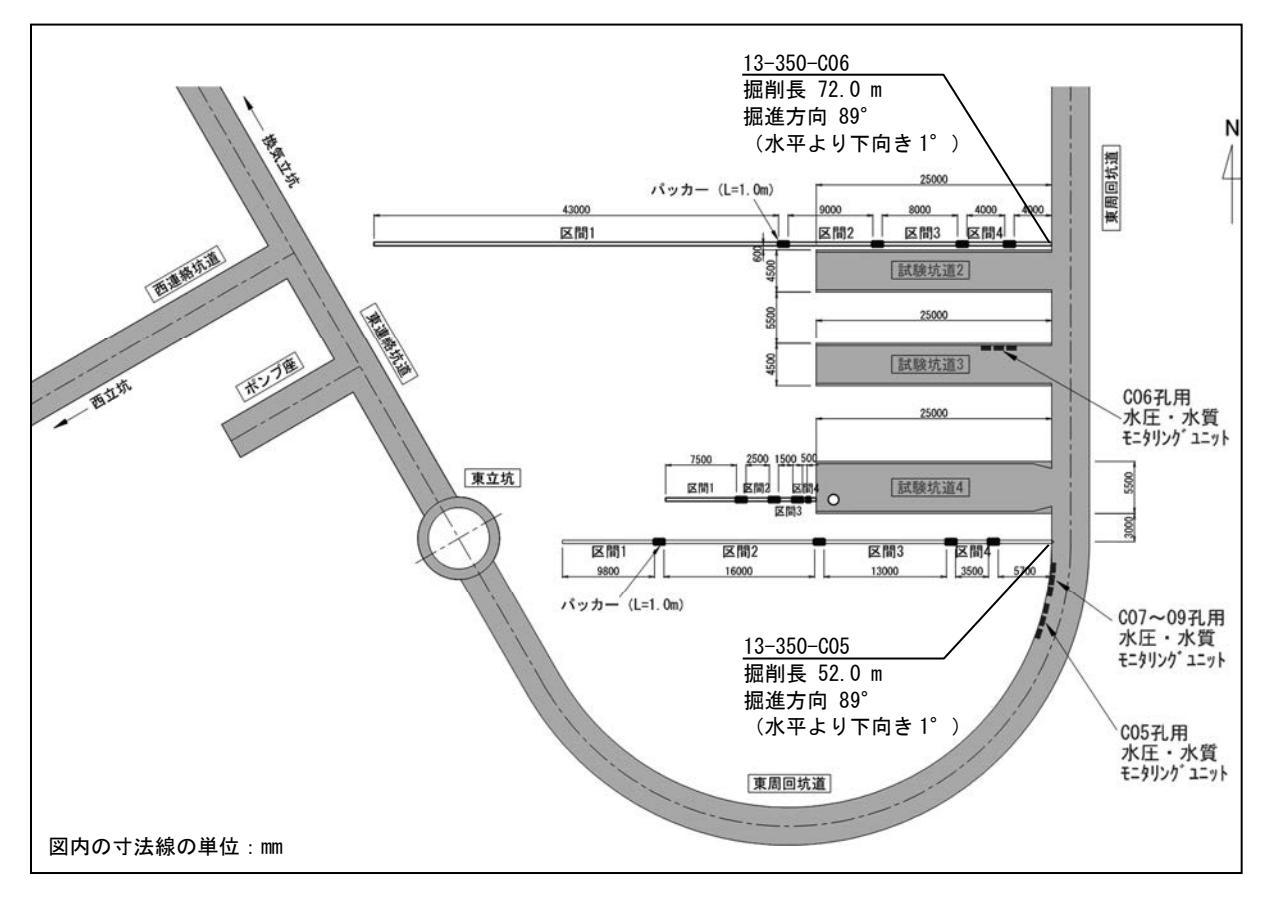
図 3.1-1 試験坑道2および4の周辺における観測孔位置および観測区間の平面図

350 m 調査坑道に位置する試験坑道 2 および試験坑道 4 の周囲には、13-350-C05 孔、13-350-C06 孔、13-350-C07 孔、13-350-C08 孔および 13-350-C09 孔の 5 本の観測孔が掘削されている。 このうち 13-350-C05 孔と 13-350-C06 孔は、試験坑道の掘削に伴う周辺岩盤中の地下水の水圧・ 水質変化を把握するために、試験坑道 2 および 4 に先立って掘削され、試験坑道の掘削前から現 在に至るまで継続的に水圧・水質観測が実施されている。これら観測孔の位置および観測区間の 平面図を図 3.1-1 に示す。13-350-C05 孔は試験坑道 4 の南側 3.0 m、13-350-C06 孔は試験坑道 2 の北側 0.6 m の位置に、それぞれ孔長 52 m、72 m で掘削された。両孔とも、東周回坑道の路 面から約 1.1 m の高さで、隣接する試験坑道と平行に掘削されている。

観測孔の諸元と観測区間の一覧を表 3.1-2 に,観測区間の平面図を図 3.1-5 にそれぞれ示す。 2013年11月15日に区間3と区間4との間に位置するパッカーが破損し,それ以降,両区間は 連結している。パッカー圧の低下を防ぐための加圧は,2~3ヶ月に1回の頻度で実施している。 また,区間1は,観測孔の最深部が東連絡坑道に近いことから(図 3.1-1),その掘削影響を受け ている可能性がある³⁾。

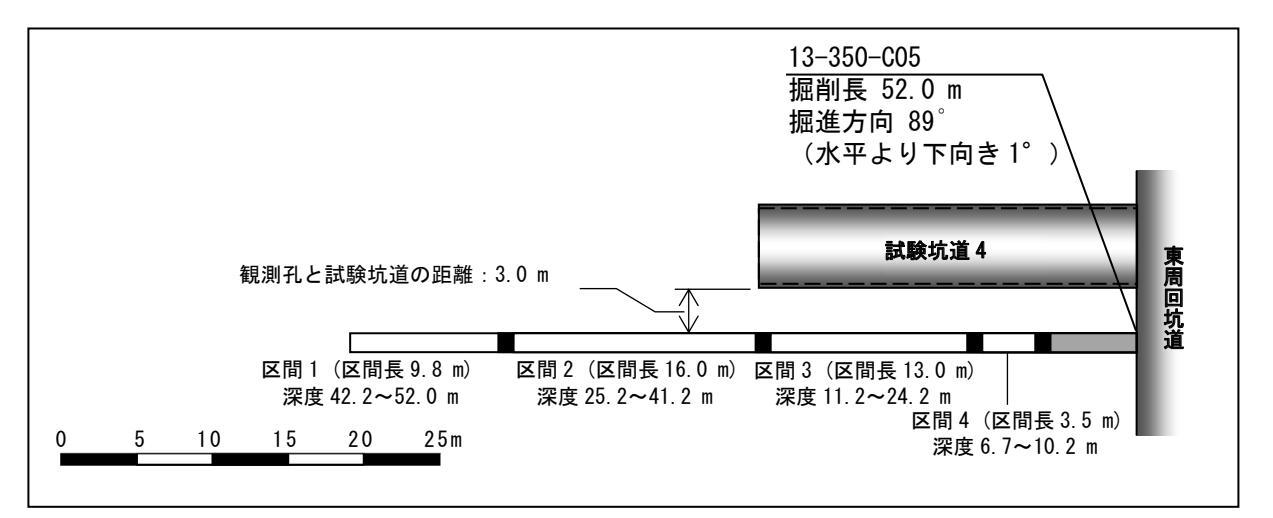
図 3.1-2 13-350-C05 孔における観測区間の平面図

観測孔の諸元と観測区間の一覧を表 3.1-1 に, 観測区間の詳細図を図 3.1-2 にそれぞれ示す。 これまでの観測期間において, 観測区間を遮水するパッカーの破損は認められていない。パッカ 一圧の低下を防ぐための加圧は, 数ヶ月に1回程度の頻度で実施している。

ボーリング孔中の白抜き部は観測区間を示し、黒塗り部は保孔あるいはパッカー部を示す。観測孔は実寸よりも太く表示さ れている。

一方,試験坑道4から2.5 m以上離れた13·350·C08 孔およびC09 孔の区間1~3や,鉛直上 向き1.7 mの距離に位置する13·350·C07 孔の区間4(図3.2·2),さらに坑道から水平方向3.0 m の距離に掘削された13·350·C05 孔(図3.1·2)では、上述のような水圧の経時変化は観測されて いない(図3.1·4;図3.2·4;図3.2·6)。また、13·350·C07 孔において、区間4の位置に相当する 坑壁から1.7~3.2 mの距離には割れ目が認められない(図3.1·15)。これら区間は試験坑道4の 掘削損傷領域の外側に位置すると推測される。そのため、水圧の経時変化には注水流量増加の影 響が認められないと考えられる。

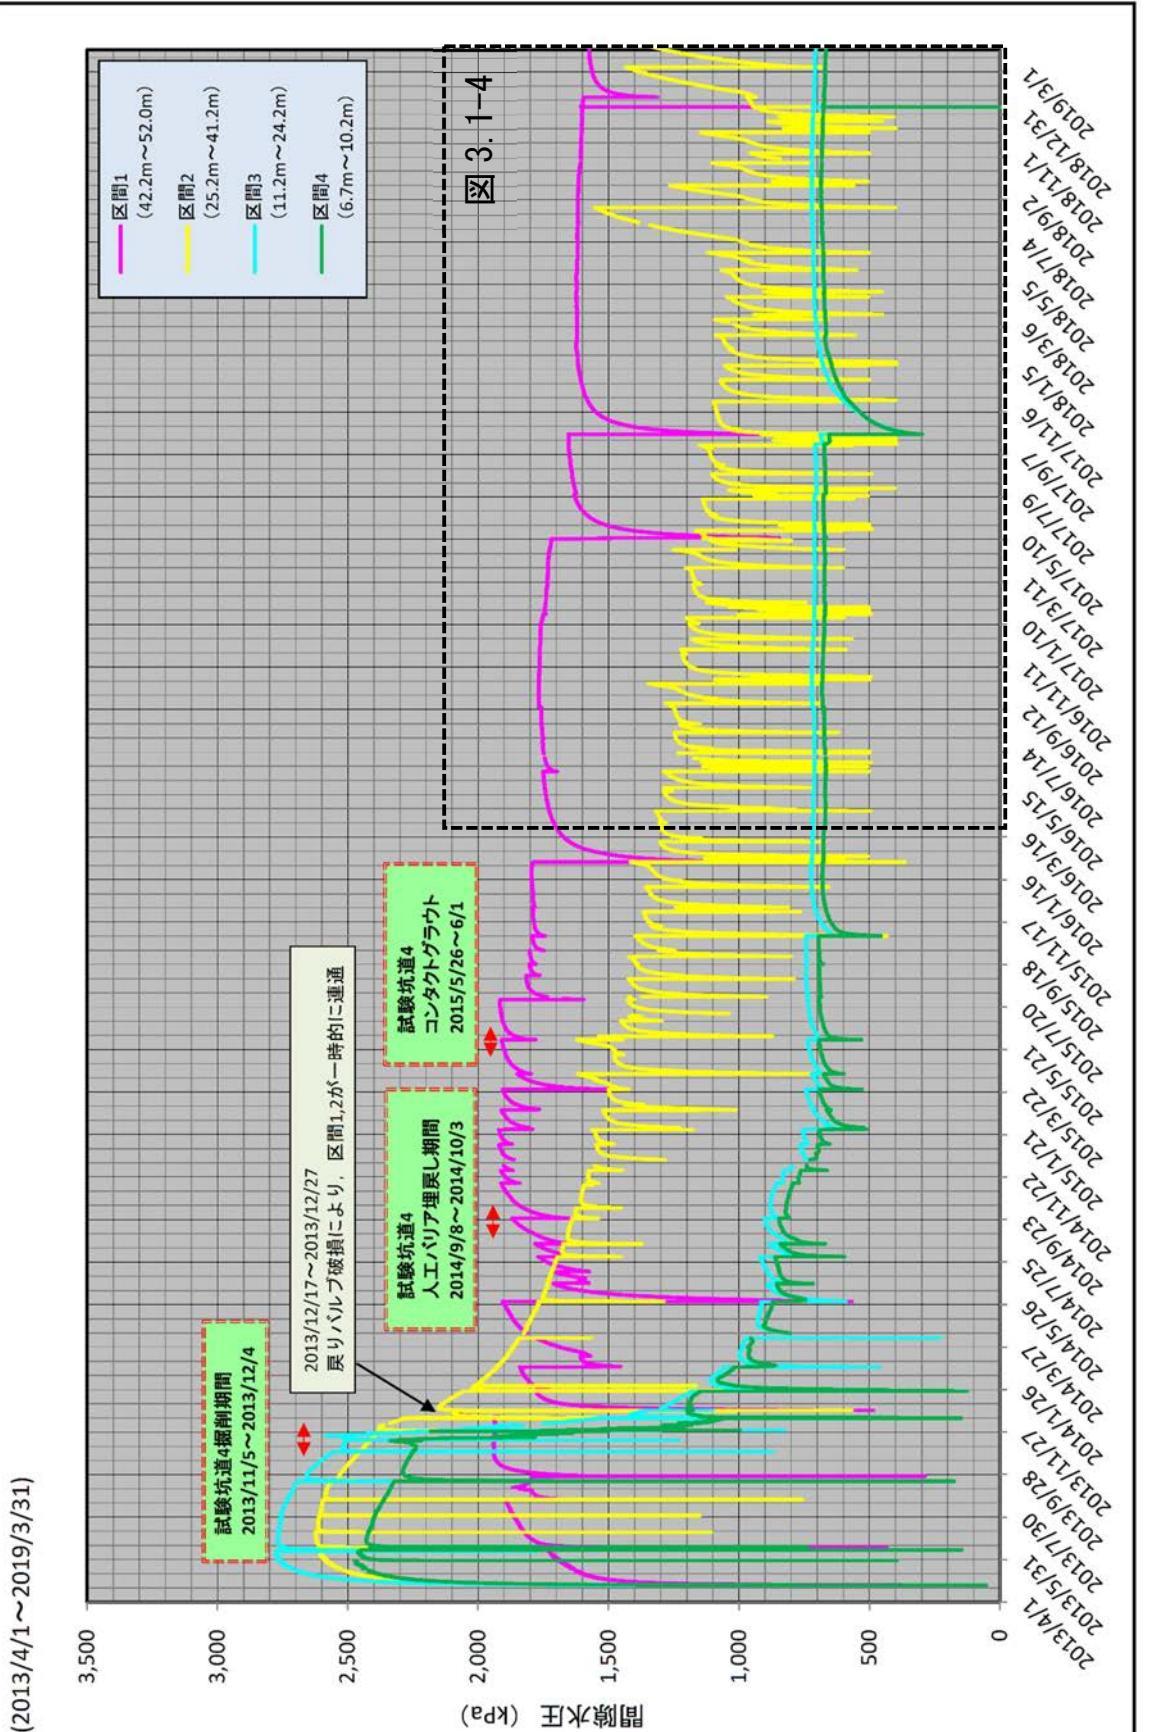
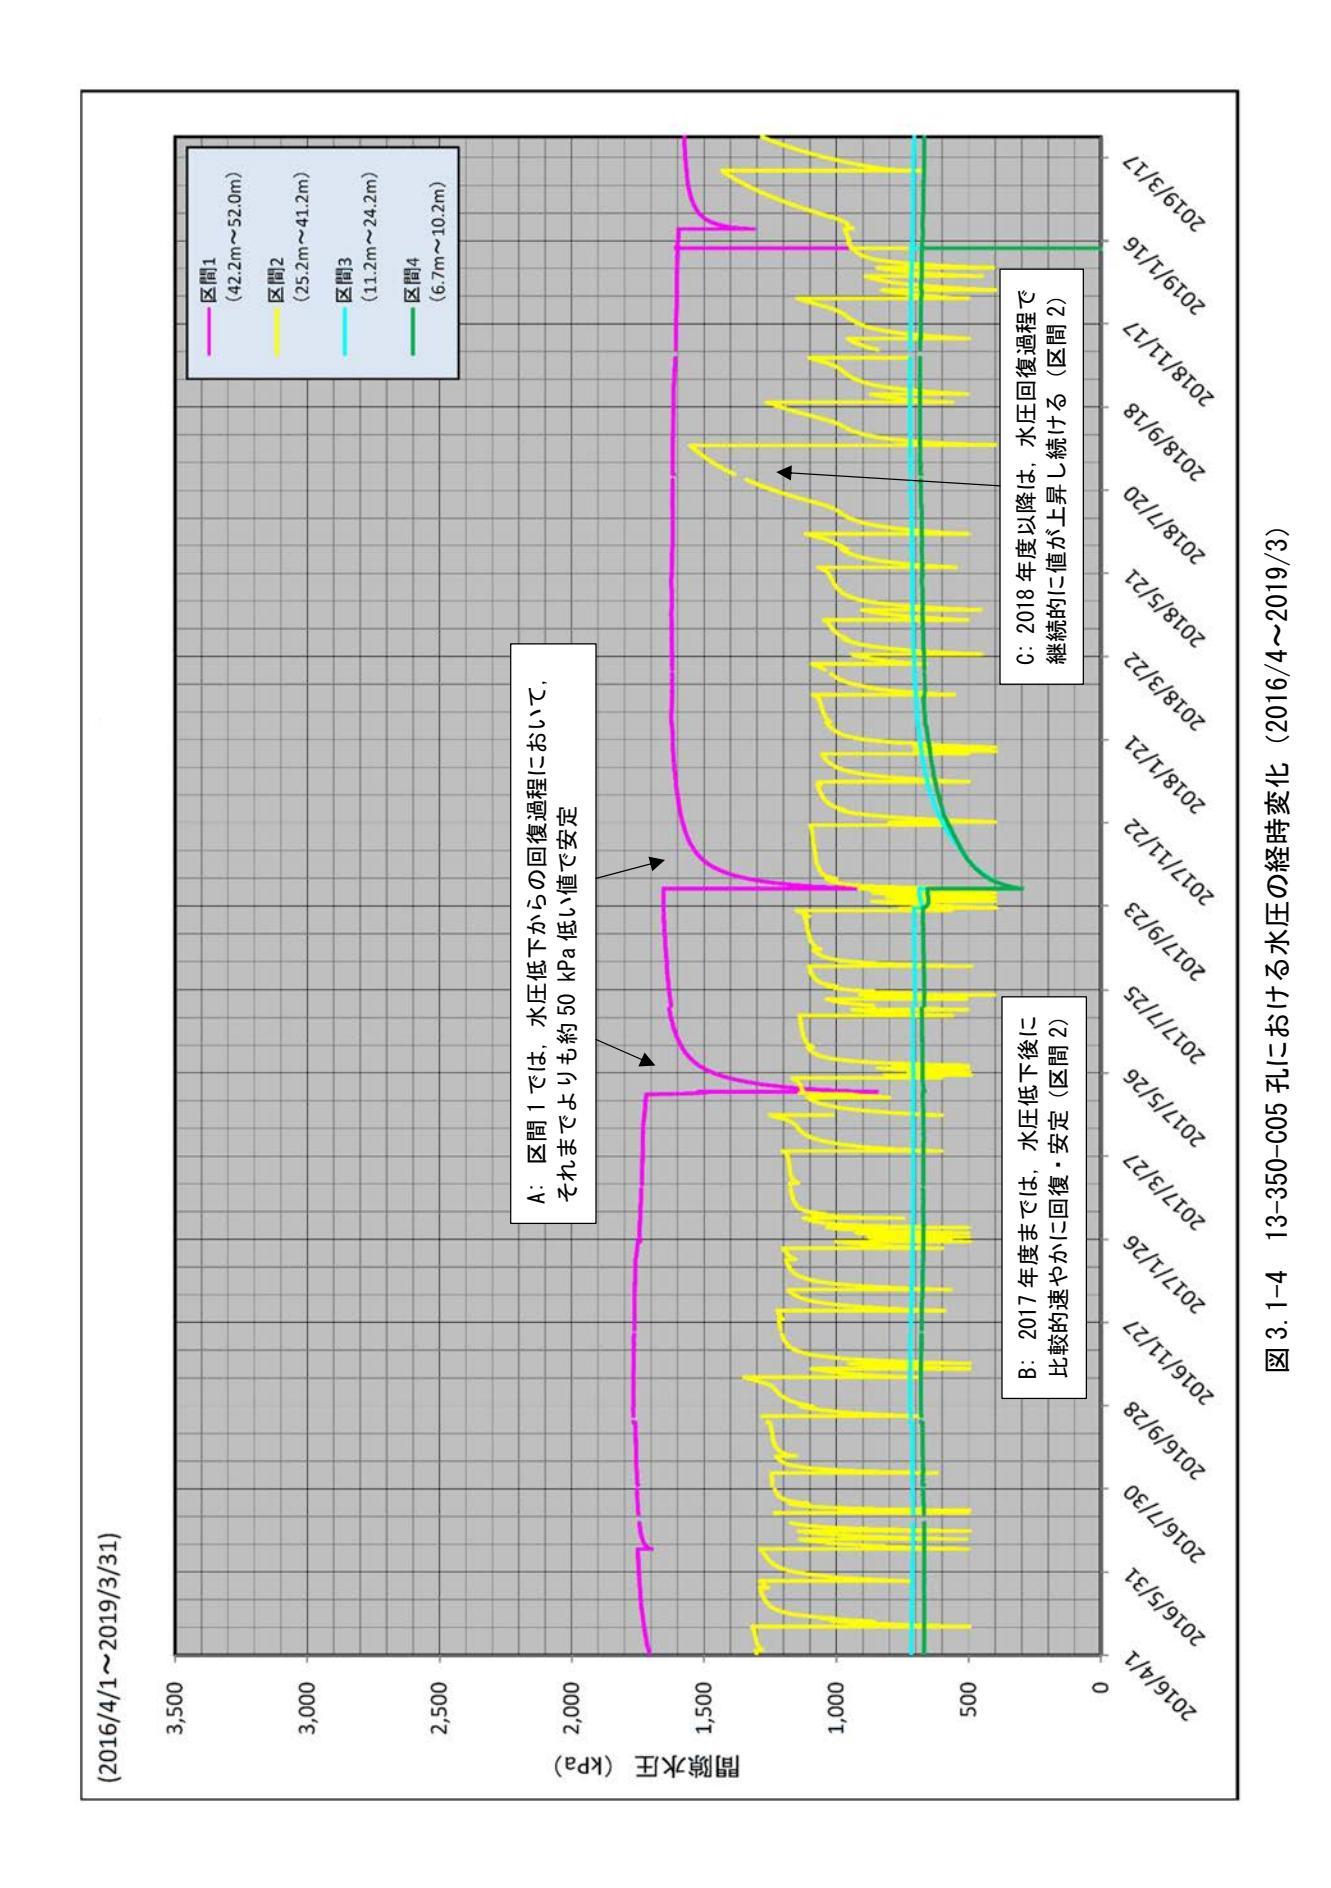
観測開始時(2013年4月)から2018年度まで、および2016年度~2018年度の水圧の経時変化を、それぞれ図3.1-3、図3.1-4に示す。本報告の対象期間において、区間1の水圧は、採水・メンテナンスなどにより水圧が急激に低下した後の回復過程において、水圧低下前よりも約50kPa低い値で安定するという挙動を示し(図3.1-4のA)、このため本報告の期間では約1,750kPaから1,550kPaまで低下した。区間2では水質観測や採水を頻繁に行っているため、水圧の変動が大きい。全体的な傾向としては2016年4月の約1,300kPaから徐々に低下し、2018年度には約1,000kPaとなった。ただし、水質観測機の着脱や採水などによる水圧低下からの回復過程において、2017年度までは値が比較的速やかに安定していたのに対し(図3.1-4のB)、2018年度以降は時間経過とともに上昇し続ける傾向にあった(図3.1-4のC)。同様の経時変化は13-

350-C08 孔および 14-350-C04 孔でも観測されており,その原因については 3.5 節で議論する。 区間 3 および 4 の水圧は,2013 年 11 月~12 月に実施された試験坑道 4 の掘削直後にはおよそ 3,000 kPa から 700 kPa へと大幅に低下したが(図 3.1-3)³,2016 年度以降は顕著な変化は見ら れず,約 700 kPa で安定している。

の区間3同士,区間4同士)の水圧を比較すると、13-350-C06孔のほうが相対的に低い。これは、試験坑道からの距離の違いによるものと考えられる。すなわち、試験坑道4からの距離が3.0mである13-350-C05孔に比べて、試験坑道2からの距離が0.6mである13-350-C06孔のほうが、試験坑道の掘削による水圧低下の影響がより顕著に現れていると考えられる。同様の傾向は各試験坑道の掘削直後から認められており(図3.1-3,図3.1-6)、掘削から3年以上経過した本報告の期間においても継続している。

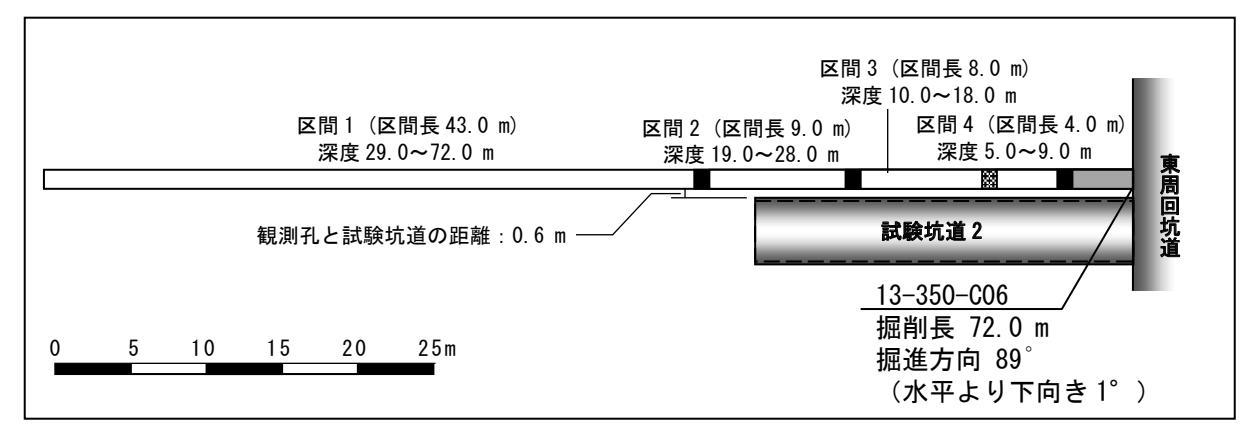
図 3.1-5 13-350-006 孔における観測区間の平面図

ボーリング孔中の白抜き部は観測区間を示し、黒塗り部は保孔あるいはパッカー部を示す。観測孔は実寸よりも太く表示さ れている。

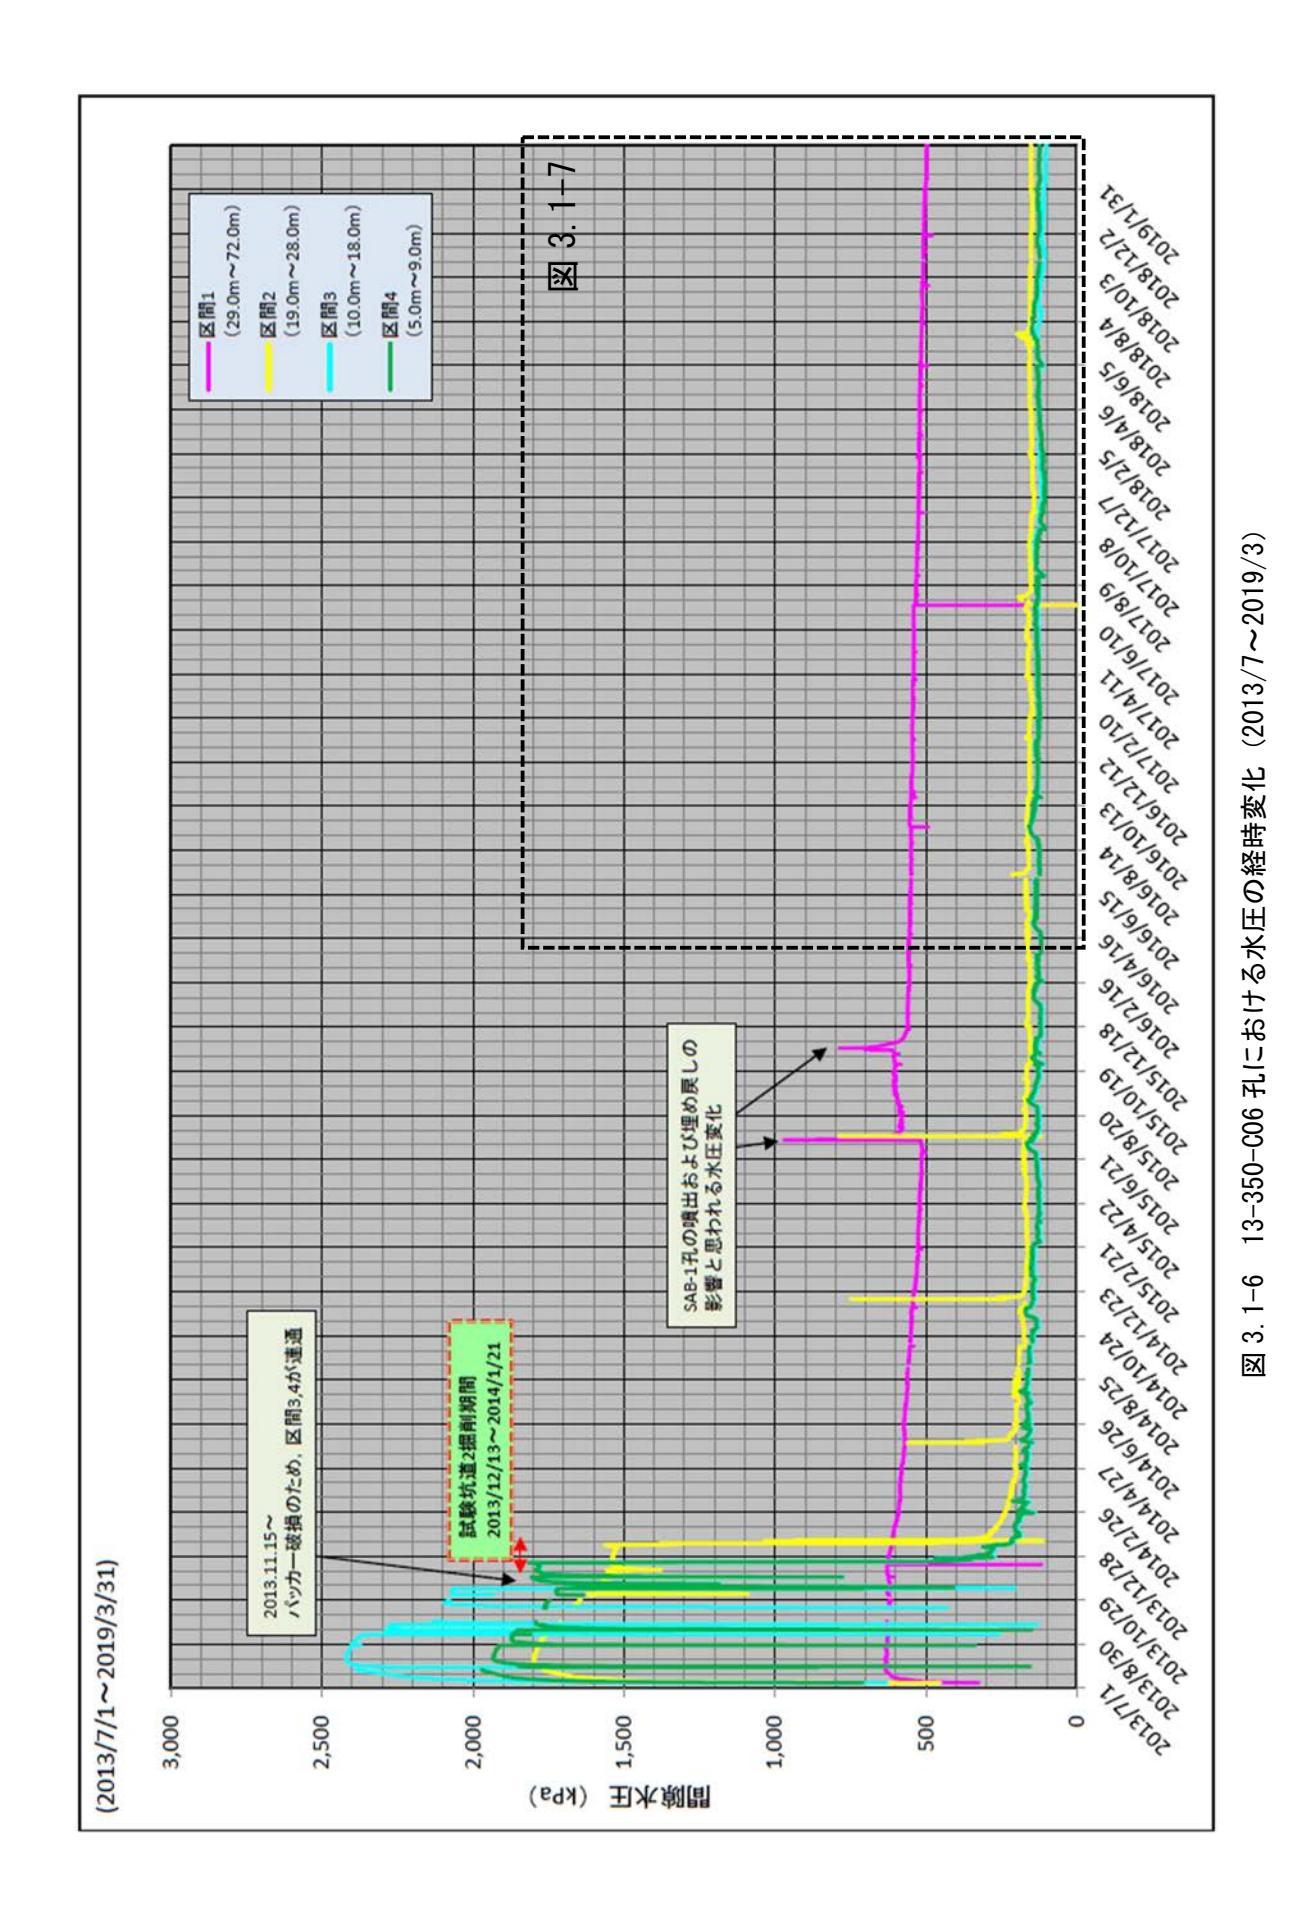
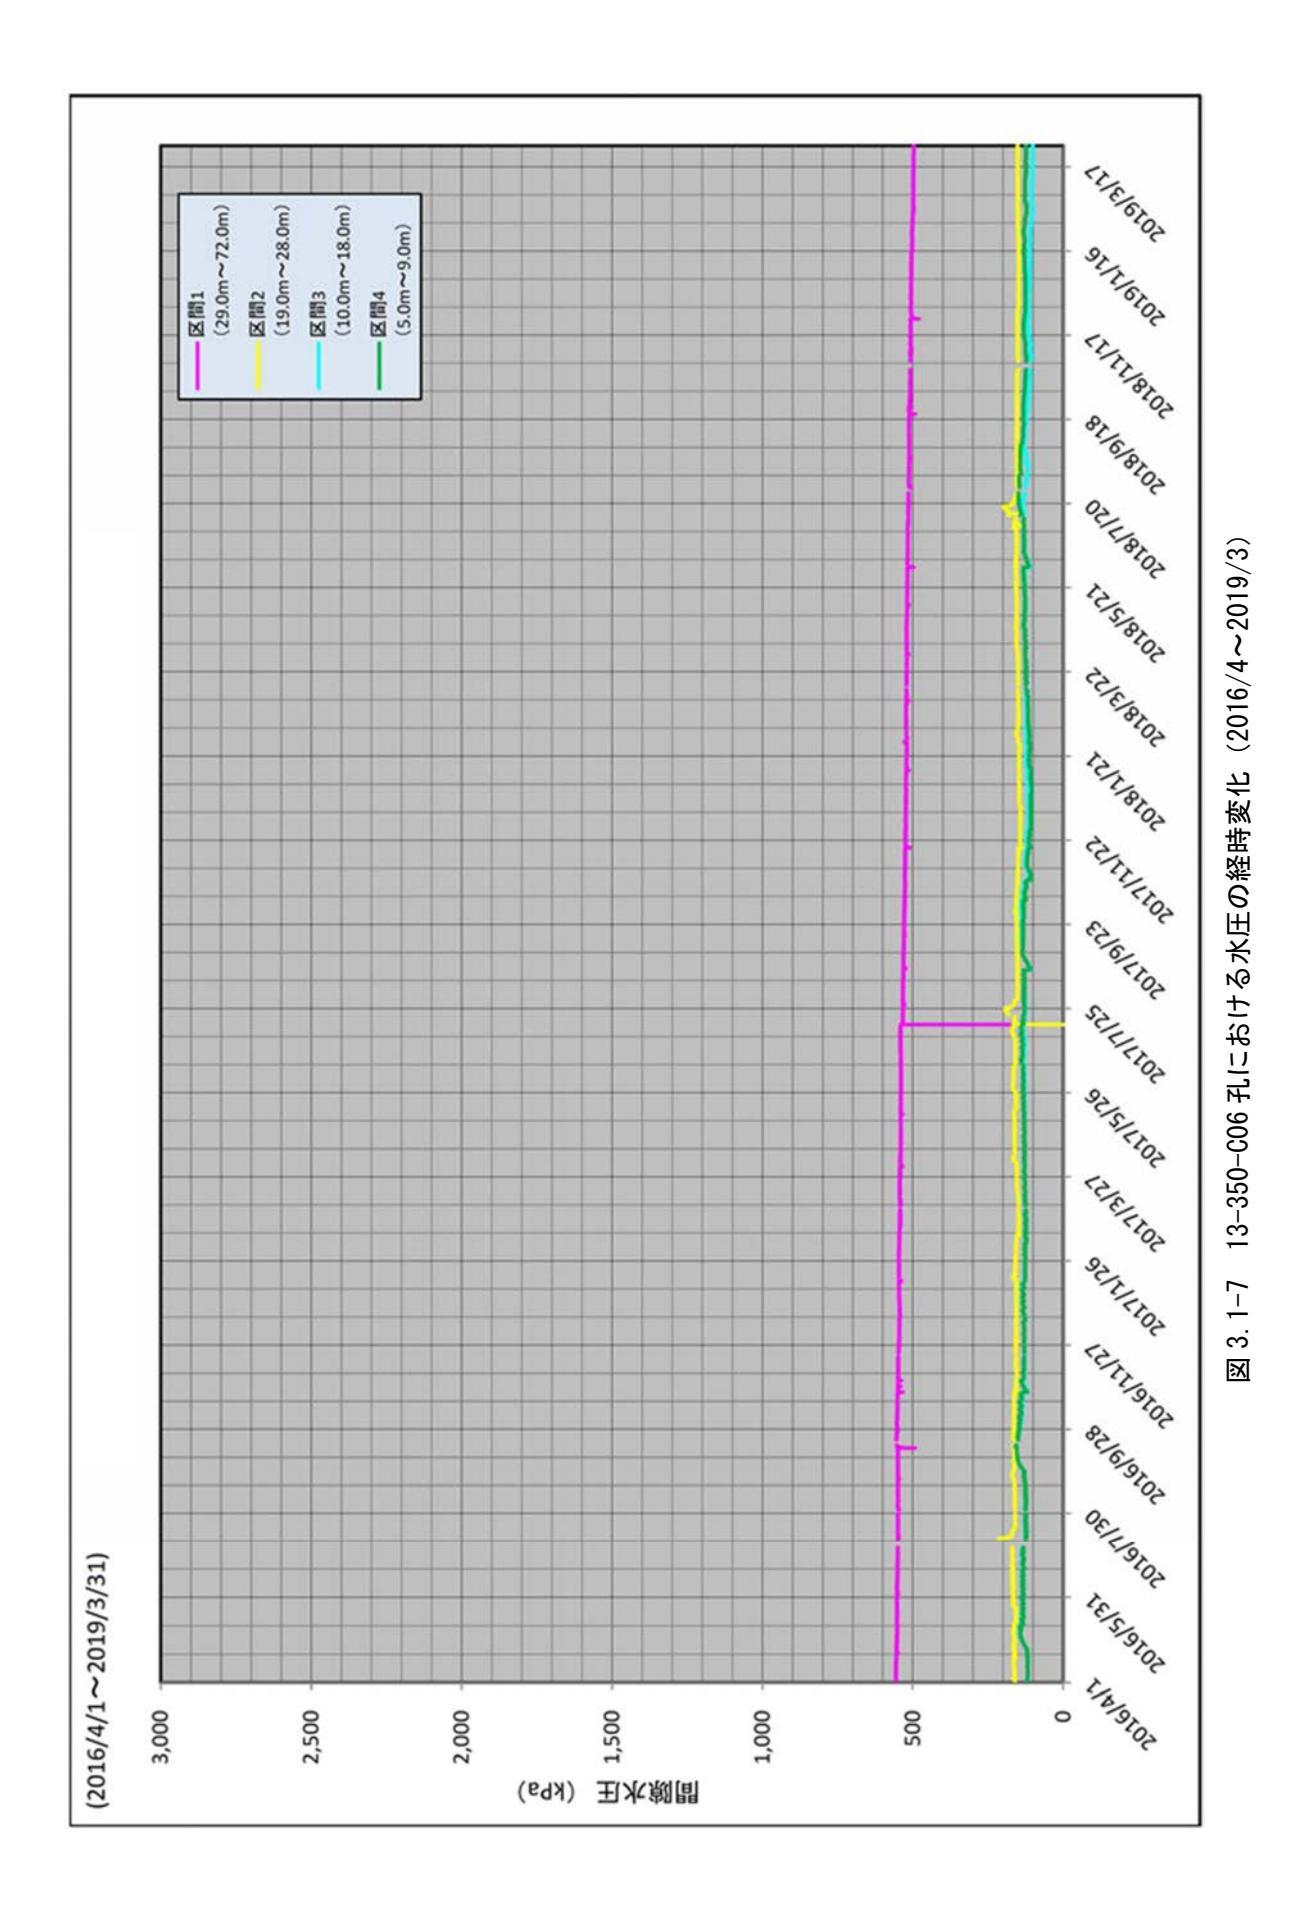
観測開始時(2013年7月)から2018年度まで,および2016年度~2018年度の水圧の経時変 化を,それぞれ図3.1-6,図3.1-7に示す。本報告の対象期間では,いずれの区間も顕著な水圧の 変化はなく,わずかに低下する傾向を示すものの値はおおむね安定している。区間1の水圧は, 試験坑道2の掘削前(2013年8月)の時点で約650kPaであり,深度350mの静水圧と比べて も低い値を示していた(図3.1-6)³⁾。同区間の水圧はその後,2016年度末には約550kPaまで 低下し(図3.1-6),本報告の期間では,およそ550kPaから500kPaまで緩やかに低下した(図 3.1-7)。区間2,区間3および区間4の水圧は,2013年12月~2014年1月に実施された試験坑 道2の掘削直後に2,000kPa前後から100~150kPaまで急激に減少した(図3.1-6)³⁾。その後 は大きな変化はなく,本報告の期間においても同程度の値を示した(図3.1-7)。

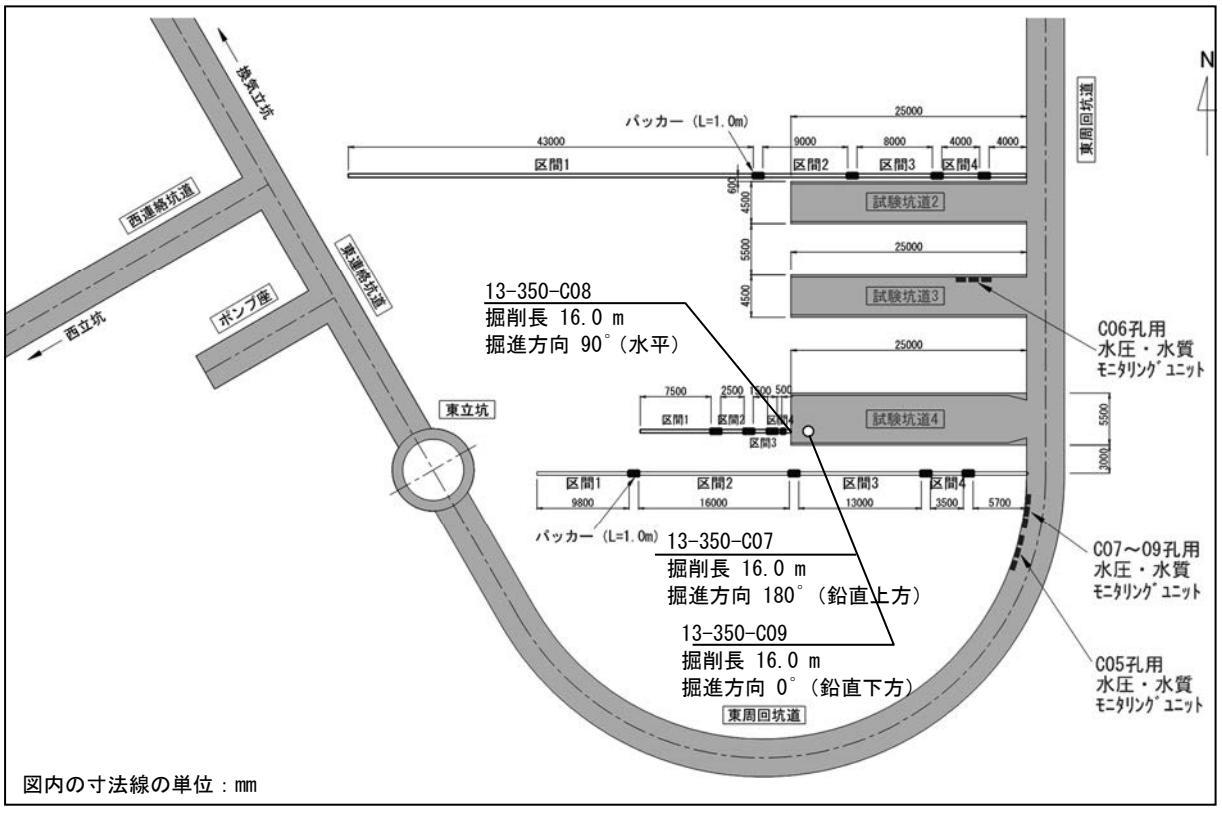
図 3.2-1 試験坑道 4 周辺における観測孔位置および観測区間の平面図

試験坑道 4 の最奥部には、13-350-C07 孔、13-350-C08 孔および 13-350-C09 孔の 3 孔が、そ れぞれ鉛直上方、水平および鉛直下方に掘削されている。同試験坑道の奥から約 7 m は、人工バ リア性能確認試験 4 のために埋め戻され、再冠水のための原位置地下水の注入が行われている。 これに伴う周辺岩盤中の地下水の水圧・水質変化を把握するために、上記の 3 孔での観測が継続 されている。試験坑道 4 の周辺における観測孔位置および観測区間の平面図を図 3.2-1 に、断面 図を図 3.2-2 にそれぞれ示す。

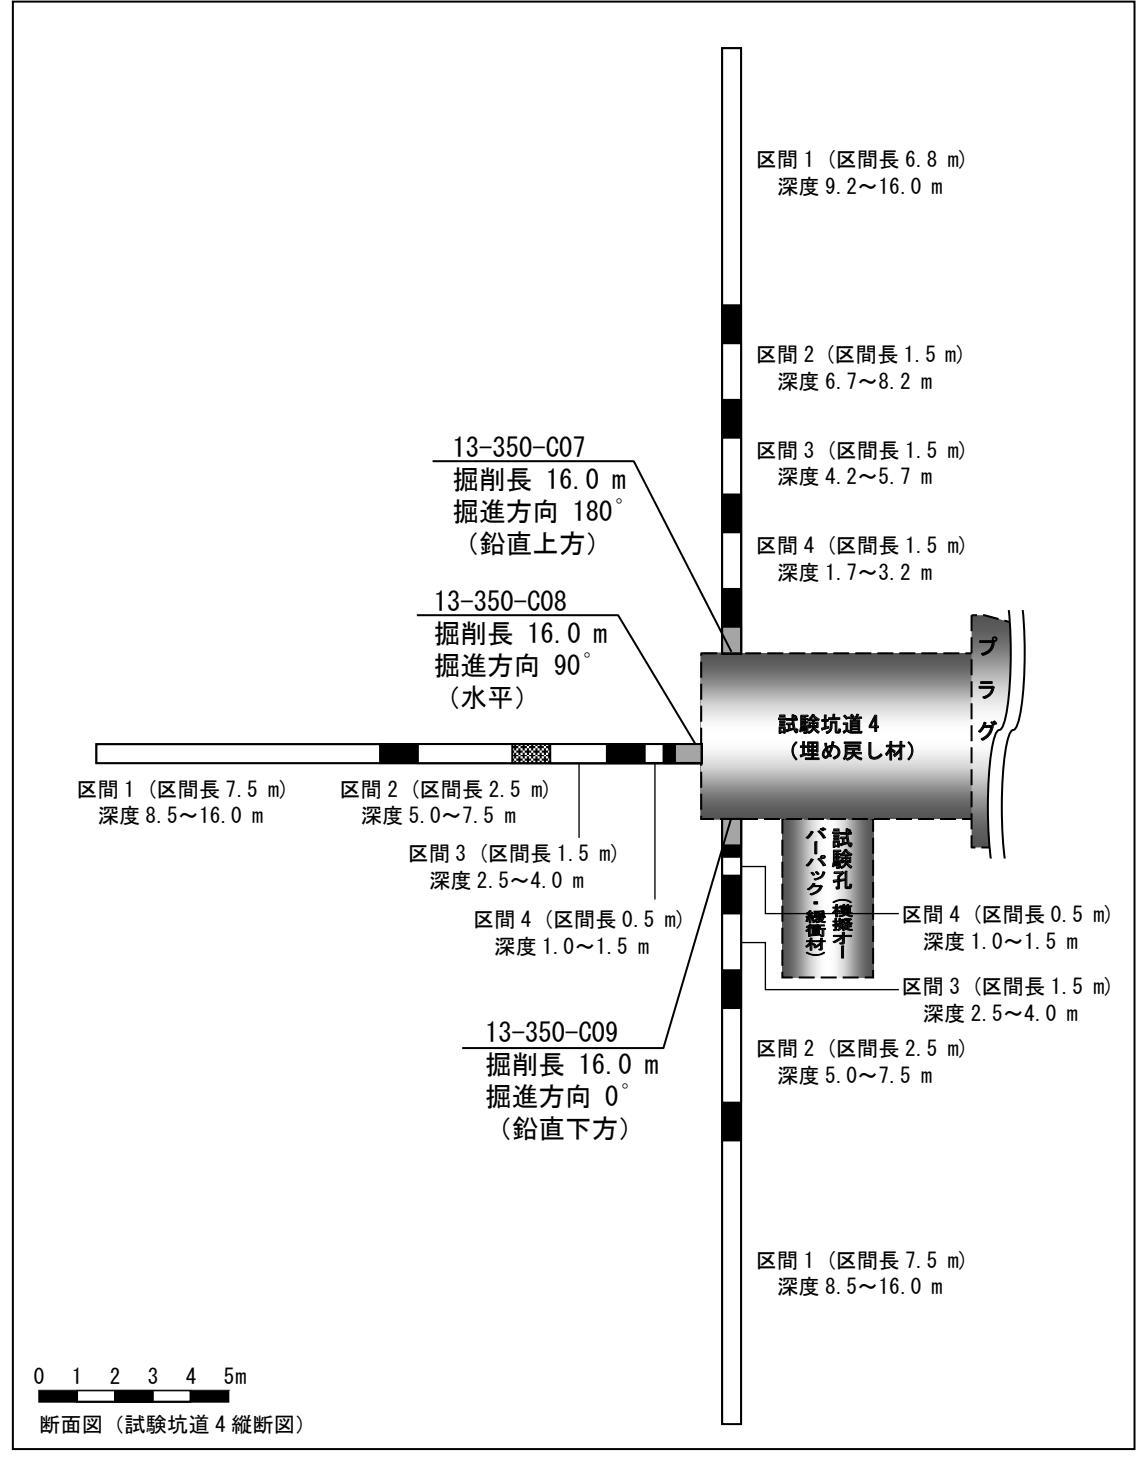
図 3.2-2 13-350-007~009 孔における観測区間の断面図

ボーリング孔中の白抜き部は観測区間を示し,黒塗り部は保孔あるいはパッカー部を示す。観測孔は実寸よりも太 く表示されている。

2016年10月より,人工バリア性能確認試験の試験孔底部(図 3.2-2)に対する注水流量をおよ そ 300 mL/min から 1,000 mL/min へ,埋め戻し外周部(試験坑道 4 壁面)への注水流量を 0 mL/min から約 300 mL/min へ増加させている 4。しかし,後述する 13-350-C08 孔や 13-350-C09 孔とは異なり,13-350-C07 孔においてはこのことに起因すると考えられる顕著な水圧の変 化は認められなかった。

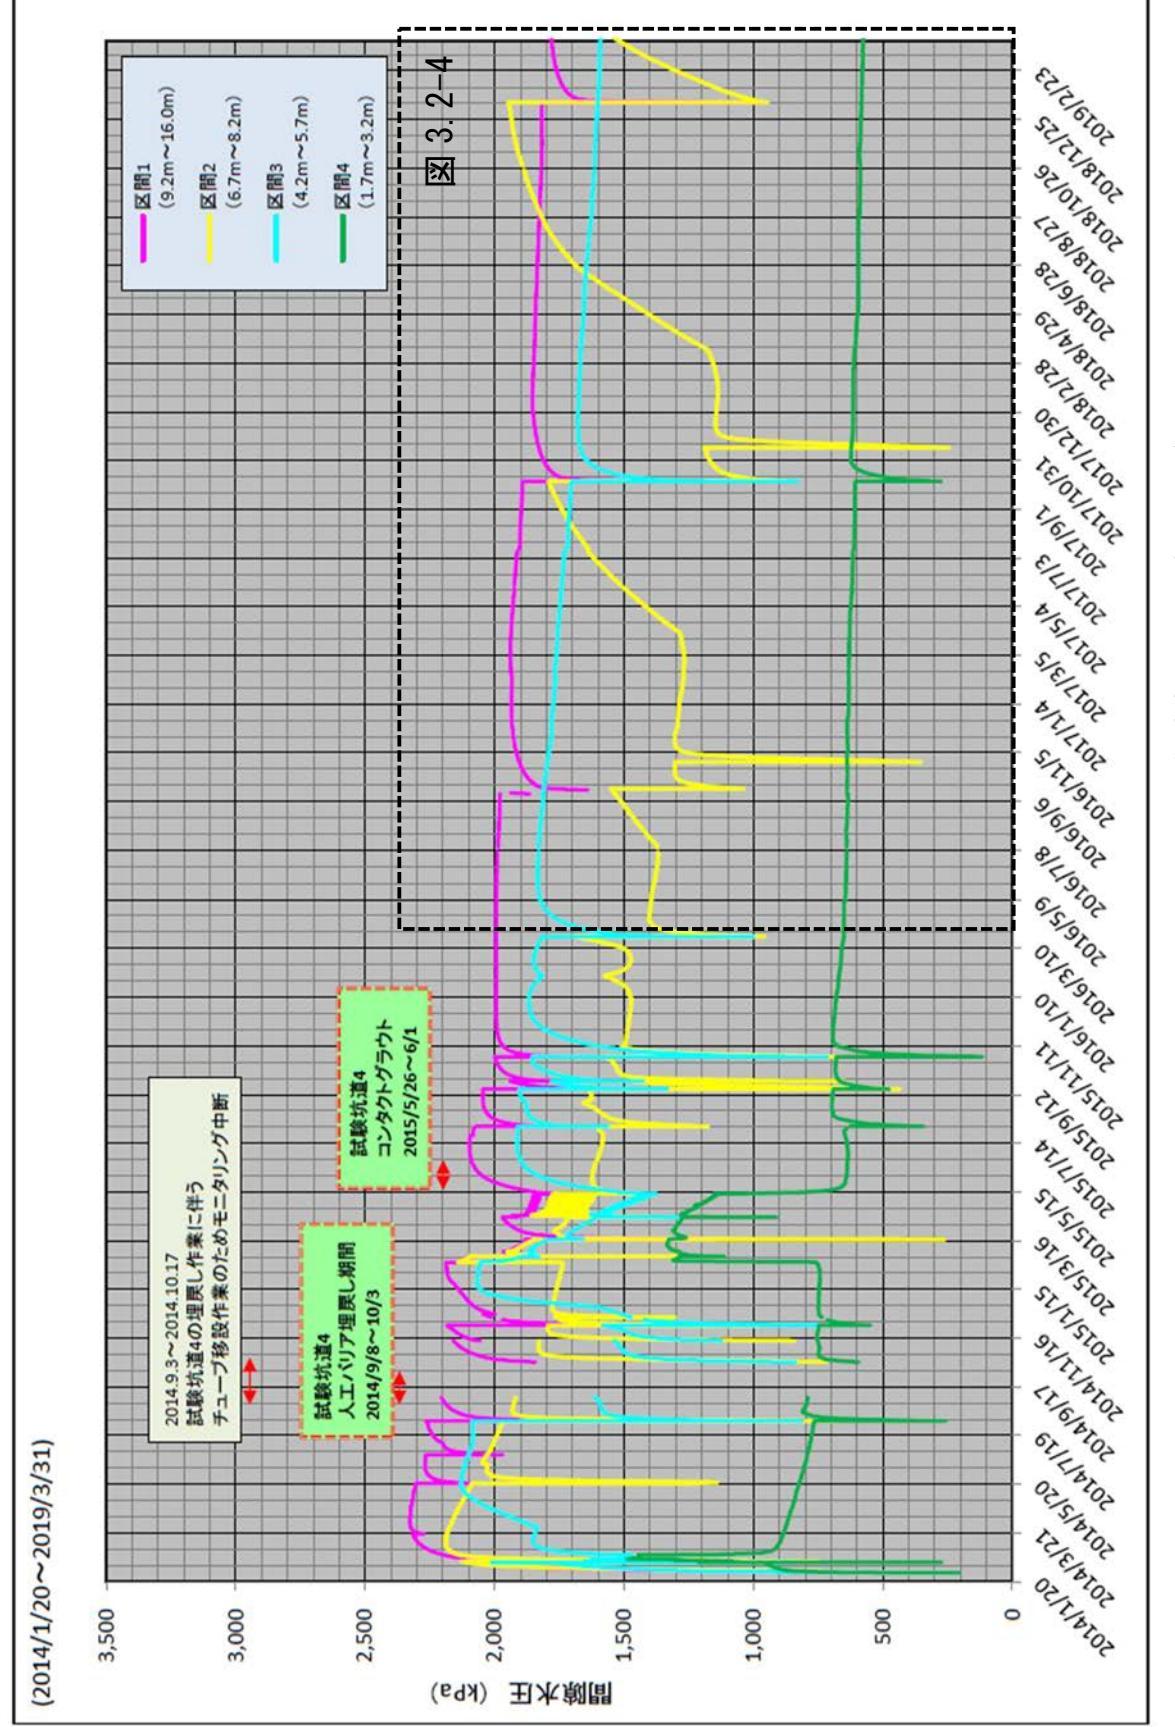
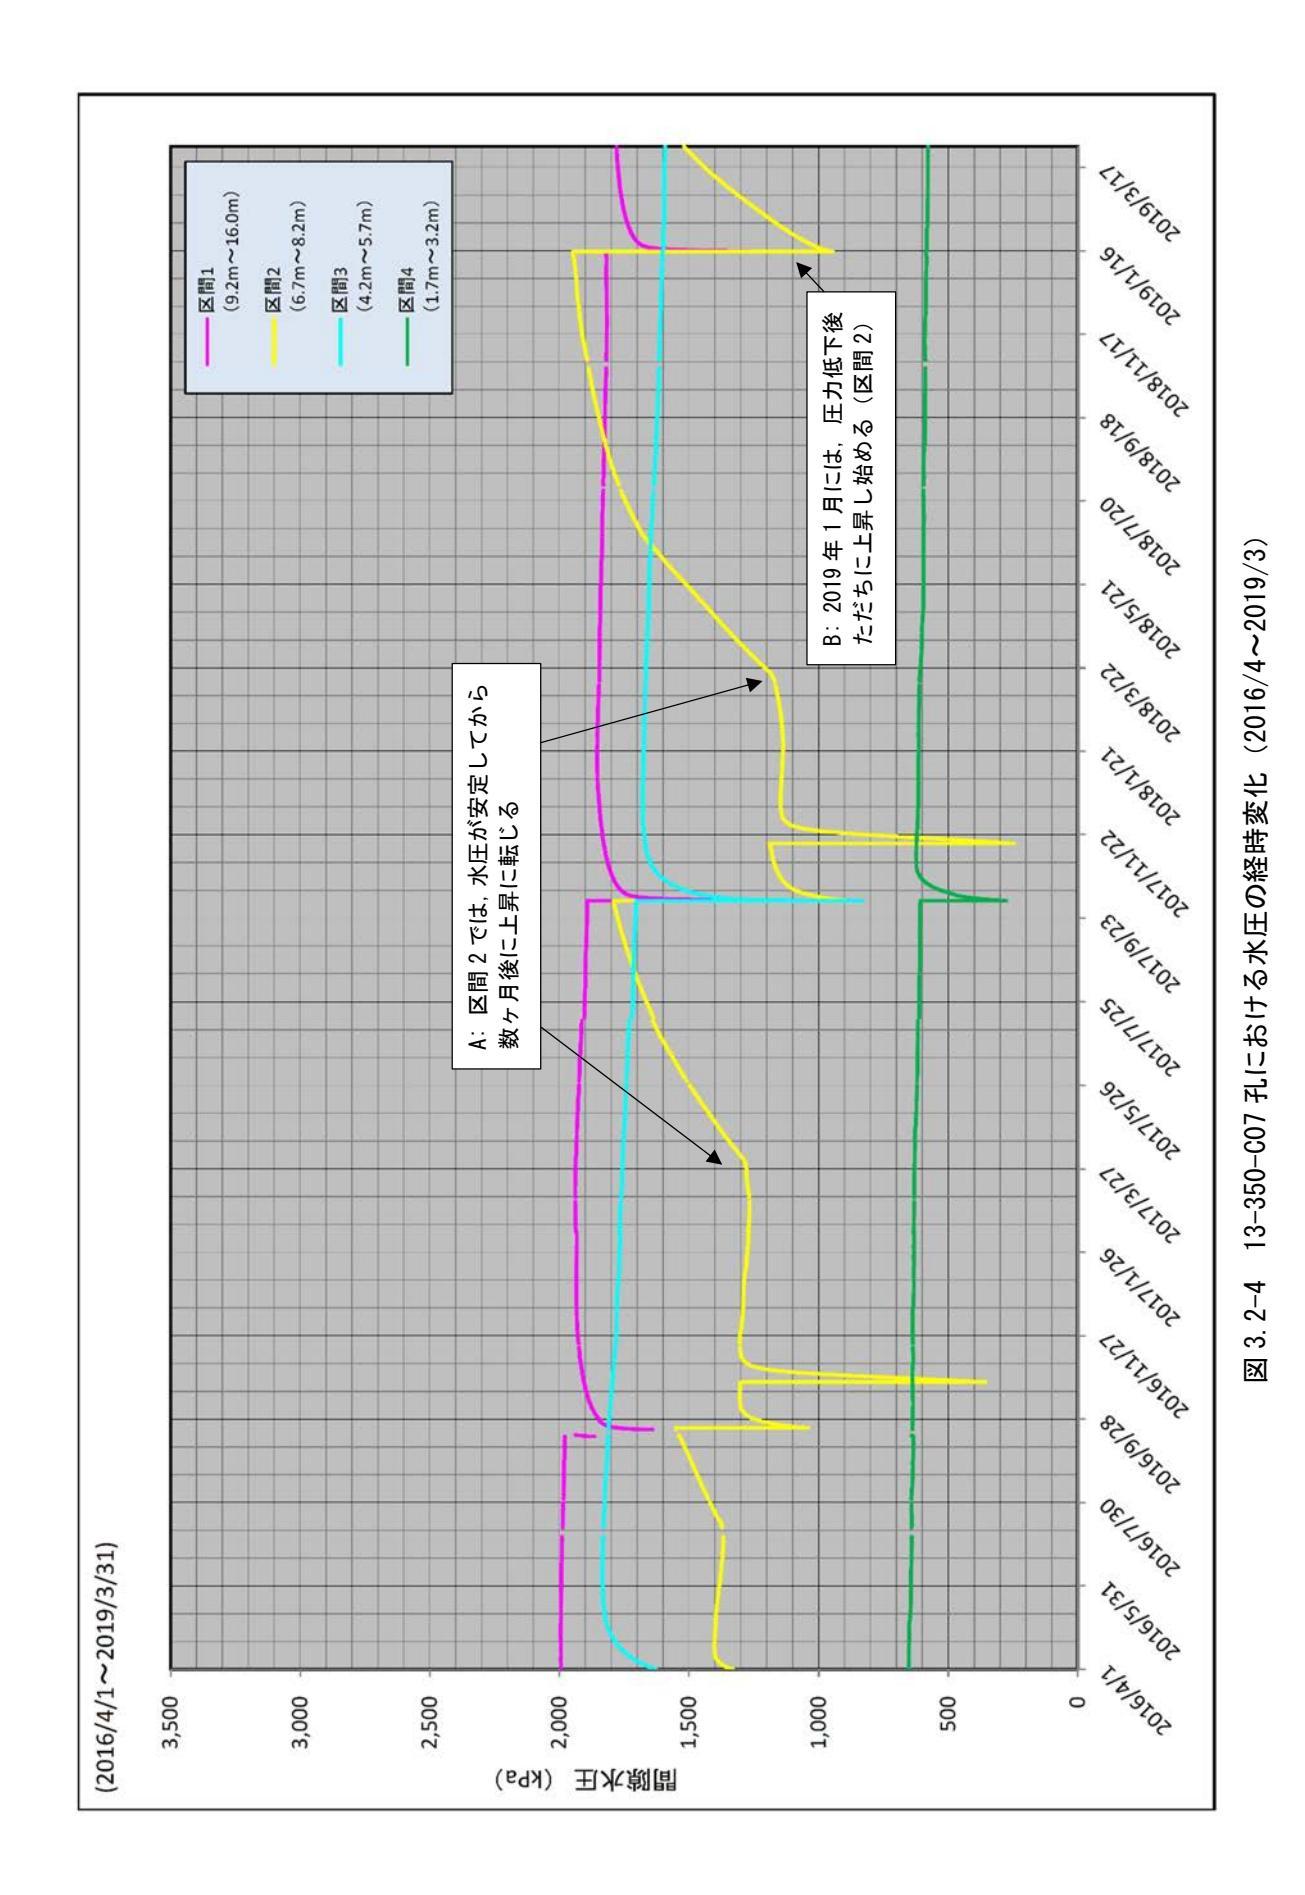
観測開始直前(2014年1月)から2018年度まで、および2016年度~2018年度の水圧の経時 変化を、それぞれ図3.2-3、図3.2-4に示す。区間1の水圧は、2016年度以降緩やかに低下し、 本報告の期間においておよそ2,000 kPaから1,800 kPaまで減少した。区間2の水圧は、採水や メンテナンスなどによる水圧低下後の回復過程において特徴的な挙動を示した。すなわち、水圧 が回復してからおよそ3~4ヶ月間はほぼ一定の値を示したが、その後上昇に転じた(図3.2-4の A)。また、2019年1月にはガス抜きによる圧力低下の後、継続的な上昇が認められた(図3.2-4 のB)。区間3および区間4の水圧は緩やかに低下する傾向にあり、本報告の期間ではそれぞれお よそ1,800 kPaから1,600 kPa、650 kPaから600 kPaまで低下した。
