JAEA-Data/Code 2019-014 DOI:10.11484/jaea-data-code-2019-014

幌延深地層研究センター 350 m 調査坑道における 地下水の地球化学モニタリング装置による地下水圧の 連続観測結果(2016 ~ 2018 年度)

Groundwater Pressure Records by Geochemical Monitoring System in the 350 m Gallery of the Horonobe Underground Research Laboratory (FY 2016-2018)

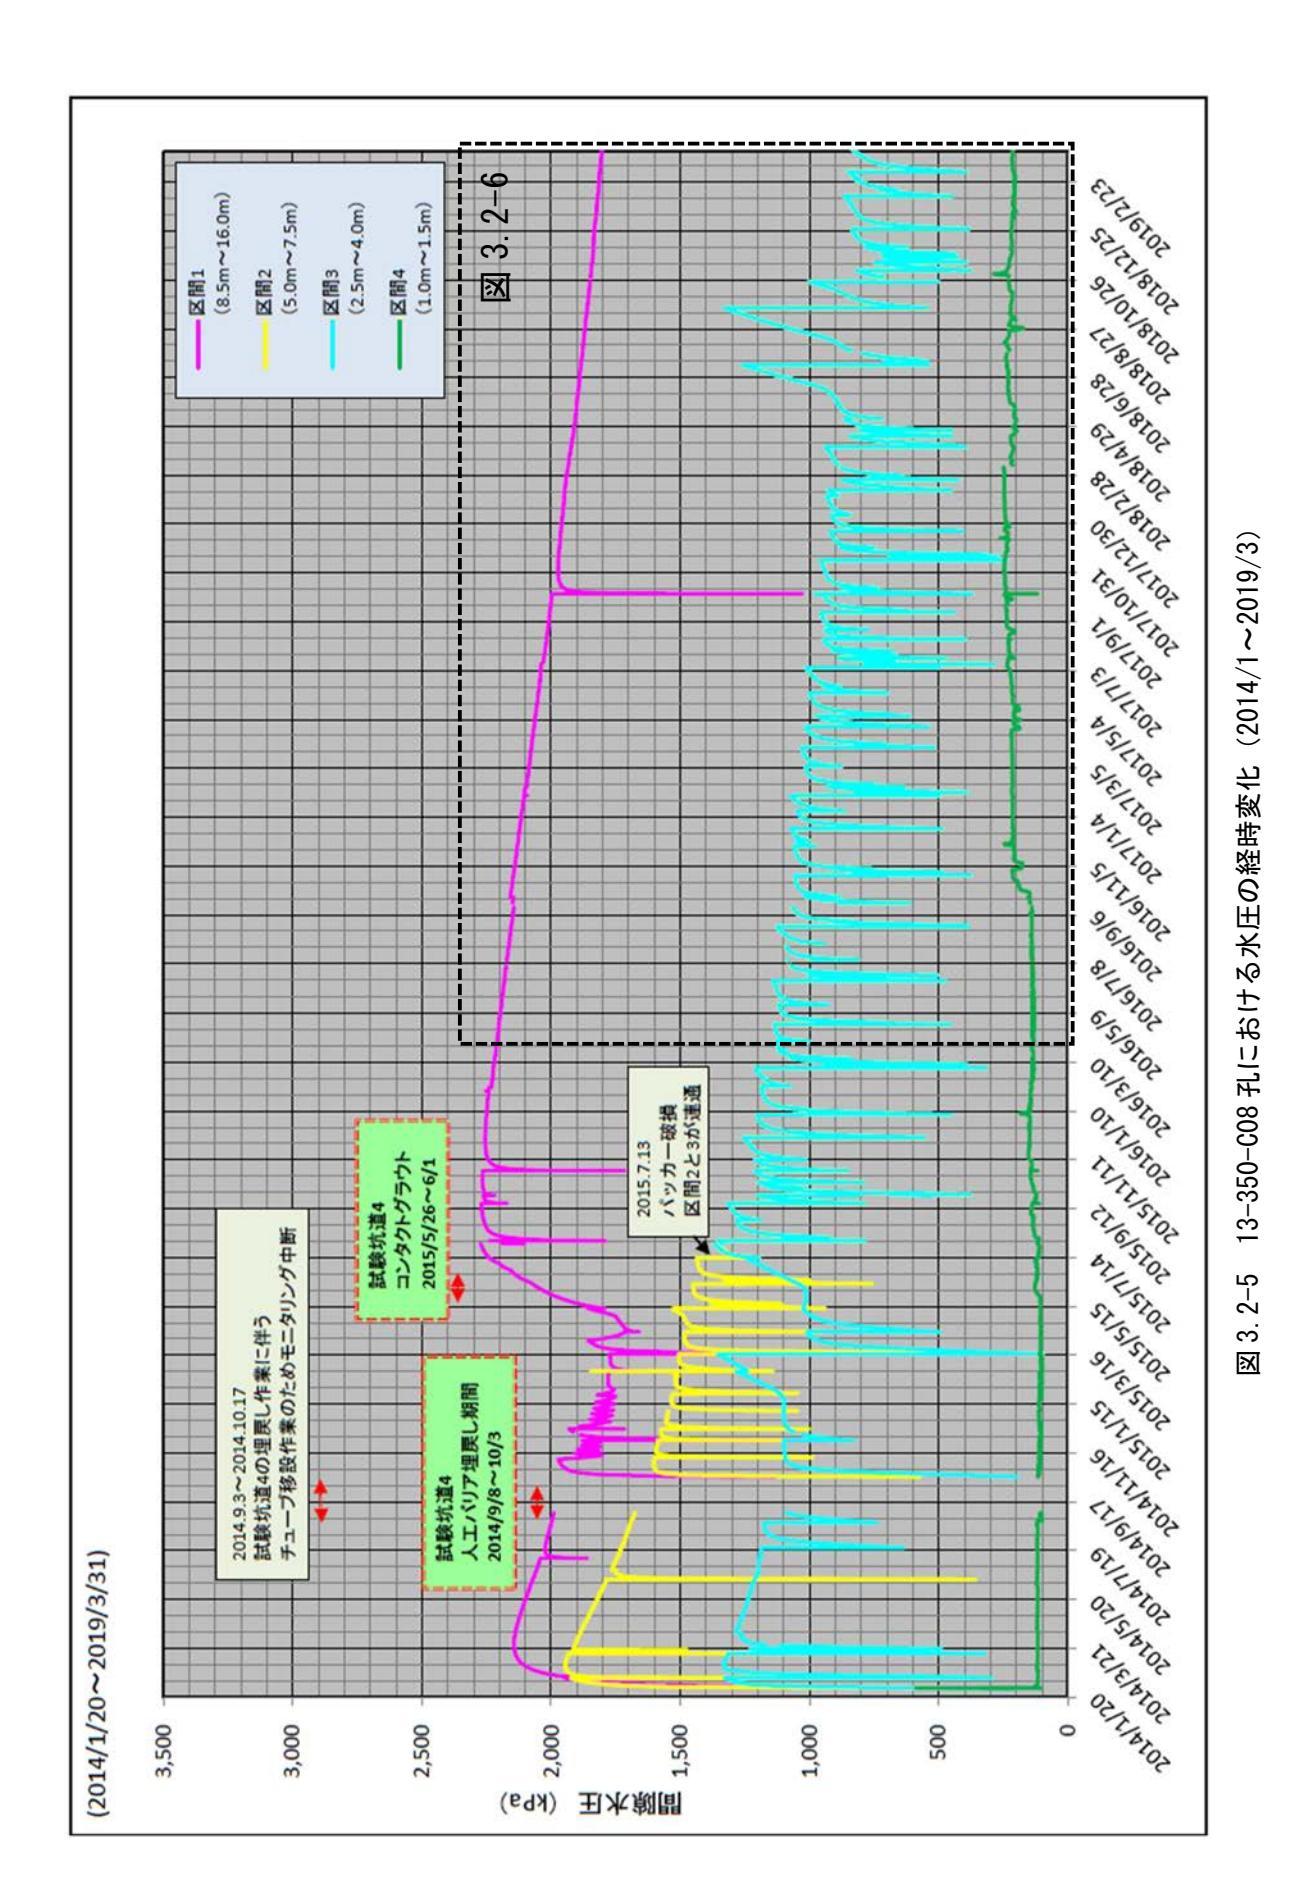
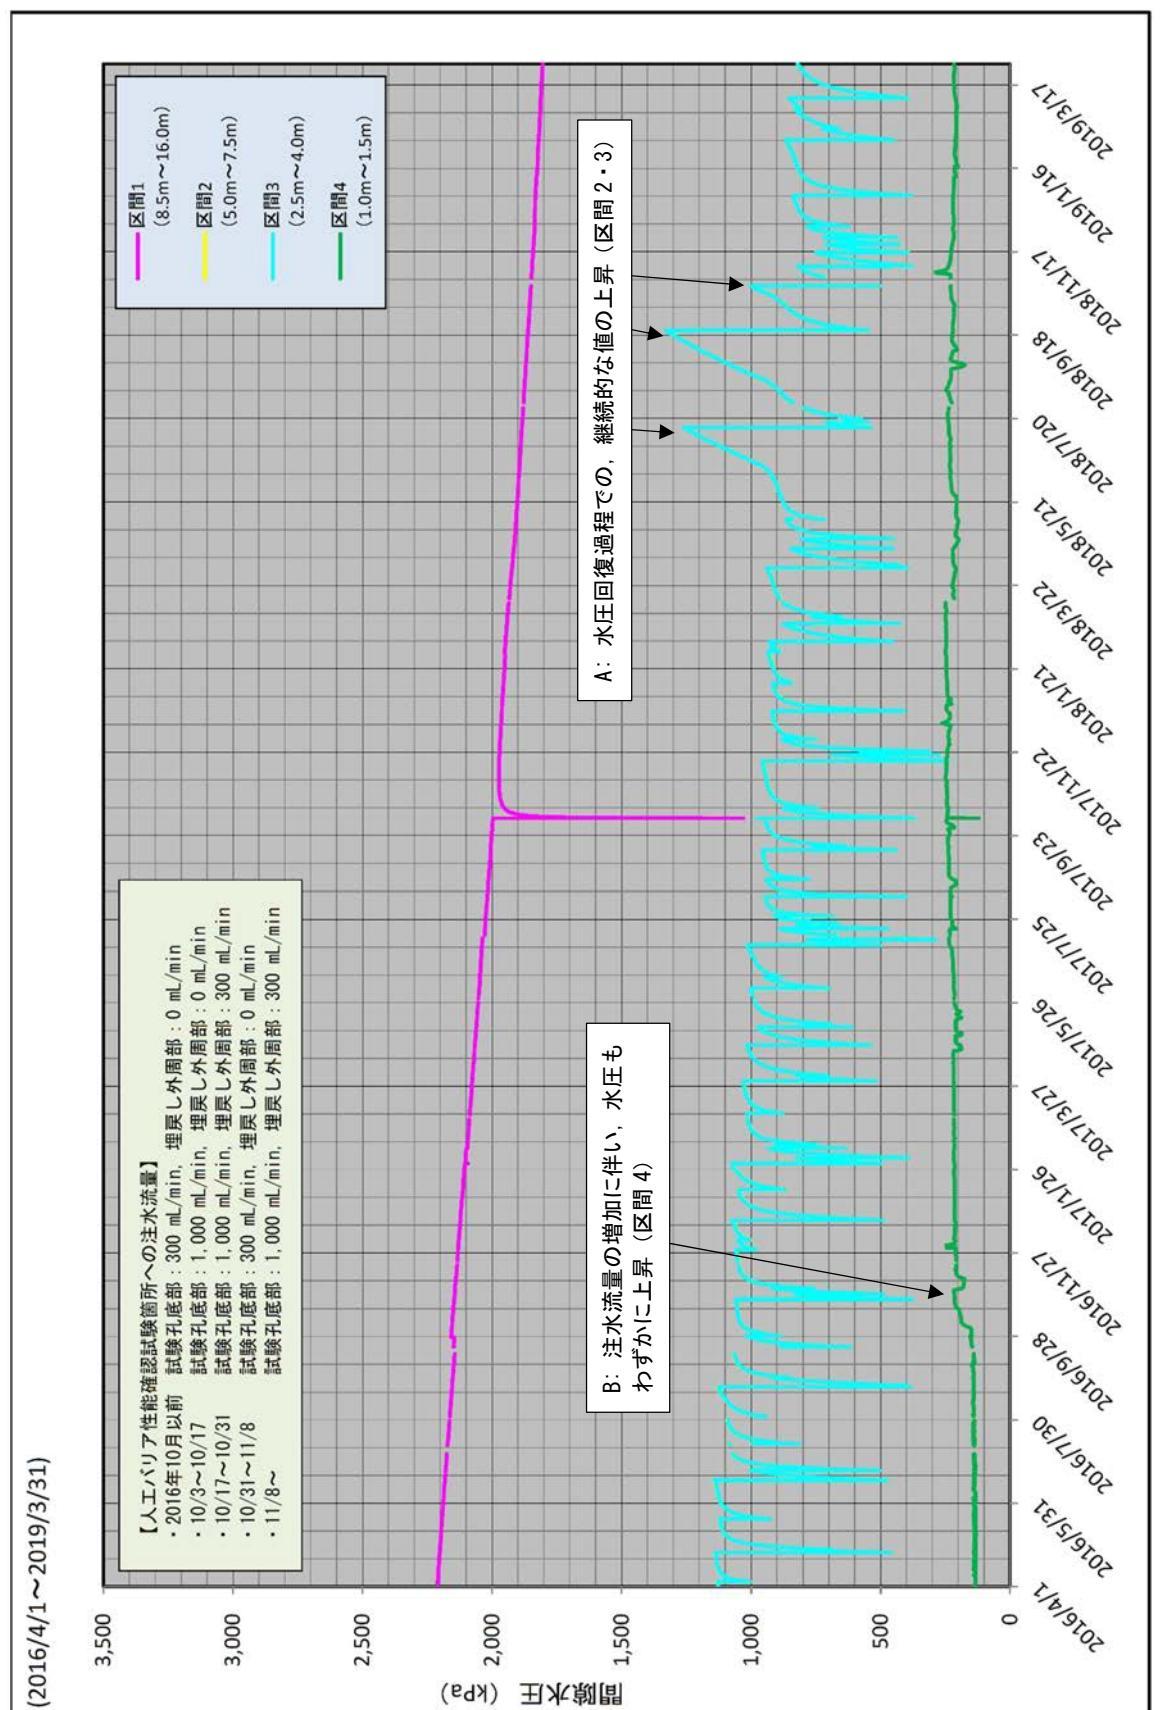
図 3. 2-6 13-350-008 孔における水圧の経時変化(2016/4~2019/3)

観測開始直前(2014年1月)から2018年度まで,および2016年度~2018年度の水圧の経時 変化を,それぞれ図 3.2-5,図 3.2-6に示す。本報告の期間において,区間1の水圧はおよそ2,200 kPaから1,800 kPaまでほぼ直線的に減少した。区間2および連結する区間3では水質観測や採 水を頻繁に行っているため,水圧の変動が大きい。水圧はおよそ1,100 kPaから800 kPaまで減 少しており,2018年度には13-350-C05孔の区間2と同様に,水圧回復過程での継続的な水圧上 昇が3回認められた(図3.2-6のA)。区間4の水圧は,2016年度当初は約150 kPaであったが, 2016年10月から人工バリア性能確認試験の実施箇所に対する注水流量を増加したことに伴い,約200 kPaに上昇した(図3.2-6のB)。その後は120~290 kPaの範囲で推移しているが,注水 流量の増加前に比べて変動がやや大きい。区間4における注水流量増加後の水圧の経時変化については、13-350-C09孔の結果と併せて3.2.5項で詳しく述べる。

試験坑道 4 における人工バリア性能確認試験の実施箇所では,2016 年 10 月より,注水流量を 増加させた。これに伴い,試験坑道 4 から水平方向 1.0 m の距離に位置する 13-350-C08 孔の区 間 4 および鉛直下向き方向 1.0 m の距離に位置する 13-350-C09 孔の区間 4 では,水圧が約 150 kPa から 200 kPa まで上昇した。これら 2 つの区間における,2016 年 10 月から 2019 年 3 月ま での水圧の経時変化を,図 3.2-9 および図 3.2-10 にそれぞれ示す。両区間の水圧の経時変化は類 似していることがわかる。2016 年 10 月から 11 月にかけては,注入流量の増減を反映して,水圧 が変化する傾向が認められる。2016 年 11 月,2017 年 12 月および 2018 年 10 月の急激な水圧上 昇(図 3.2-9 および図 3.2-10 の A)は、近接するボーリング孔(H4-1 および H4-2;図 3.2-11) を利用して行われた透水試験における注水の影響によるものと考えられる。また、2017 年 4 月以 降に観測された水圧の急激な低下は、地下水注入ポンプの不調による注入量の減少(図 3.2-9 お よび図 3.2-10 の B)、観測区間のガス抜き(図 3.2-9 および図 3.2-10 の C)および停電によるポ ンプ・センサー等の不調(図 3.2-9 および図 3.2-10 の D)によるものと推測される。

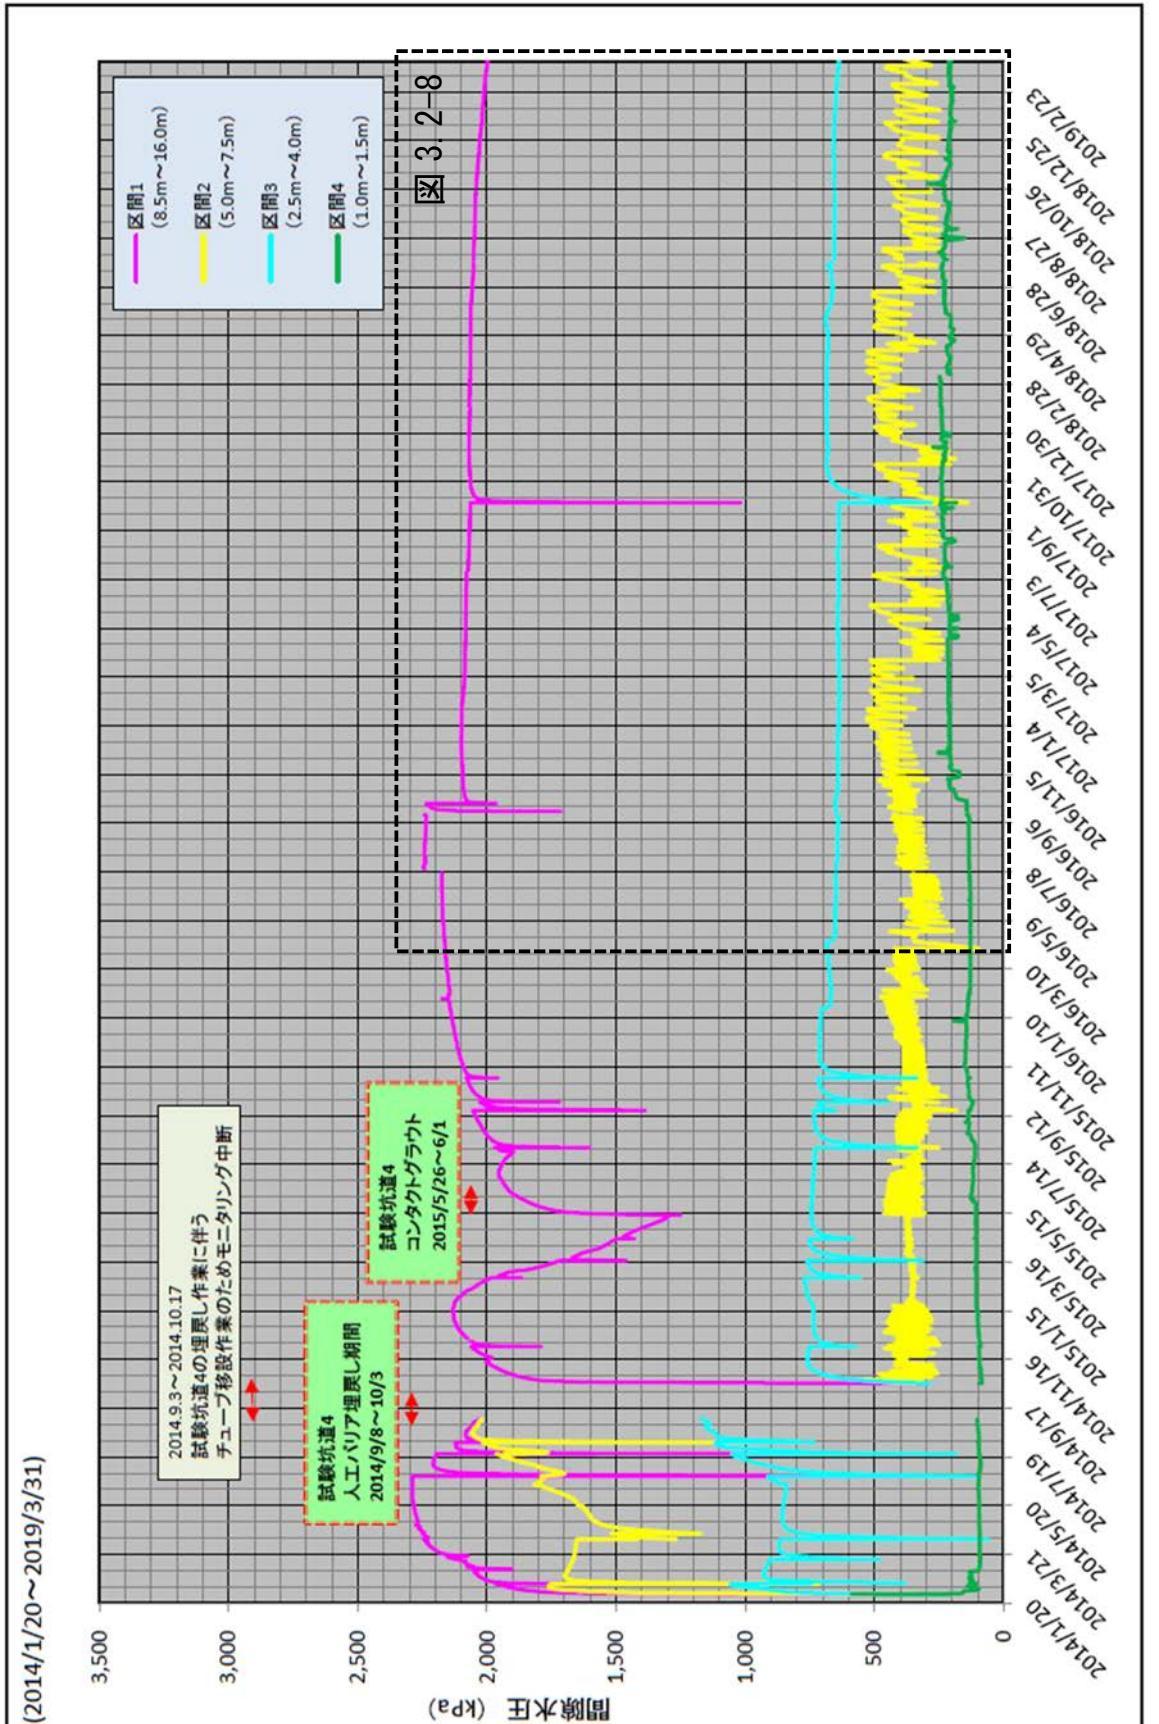
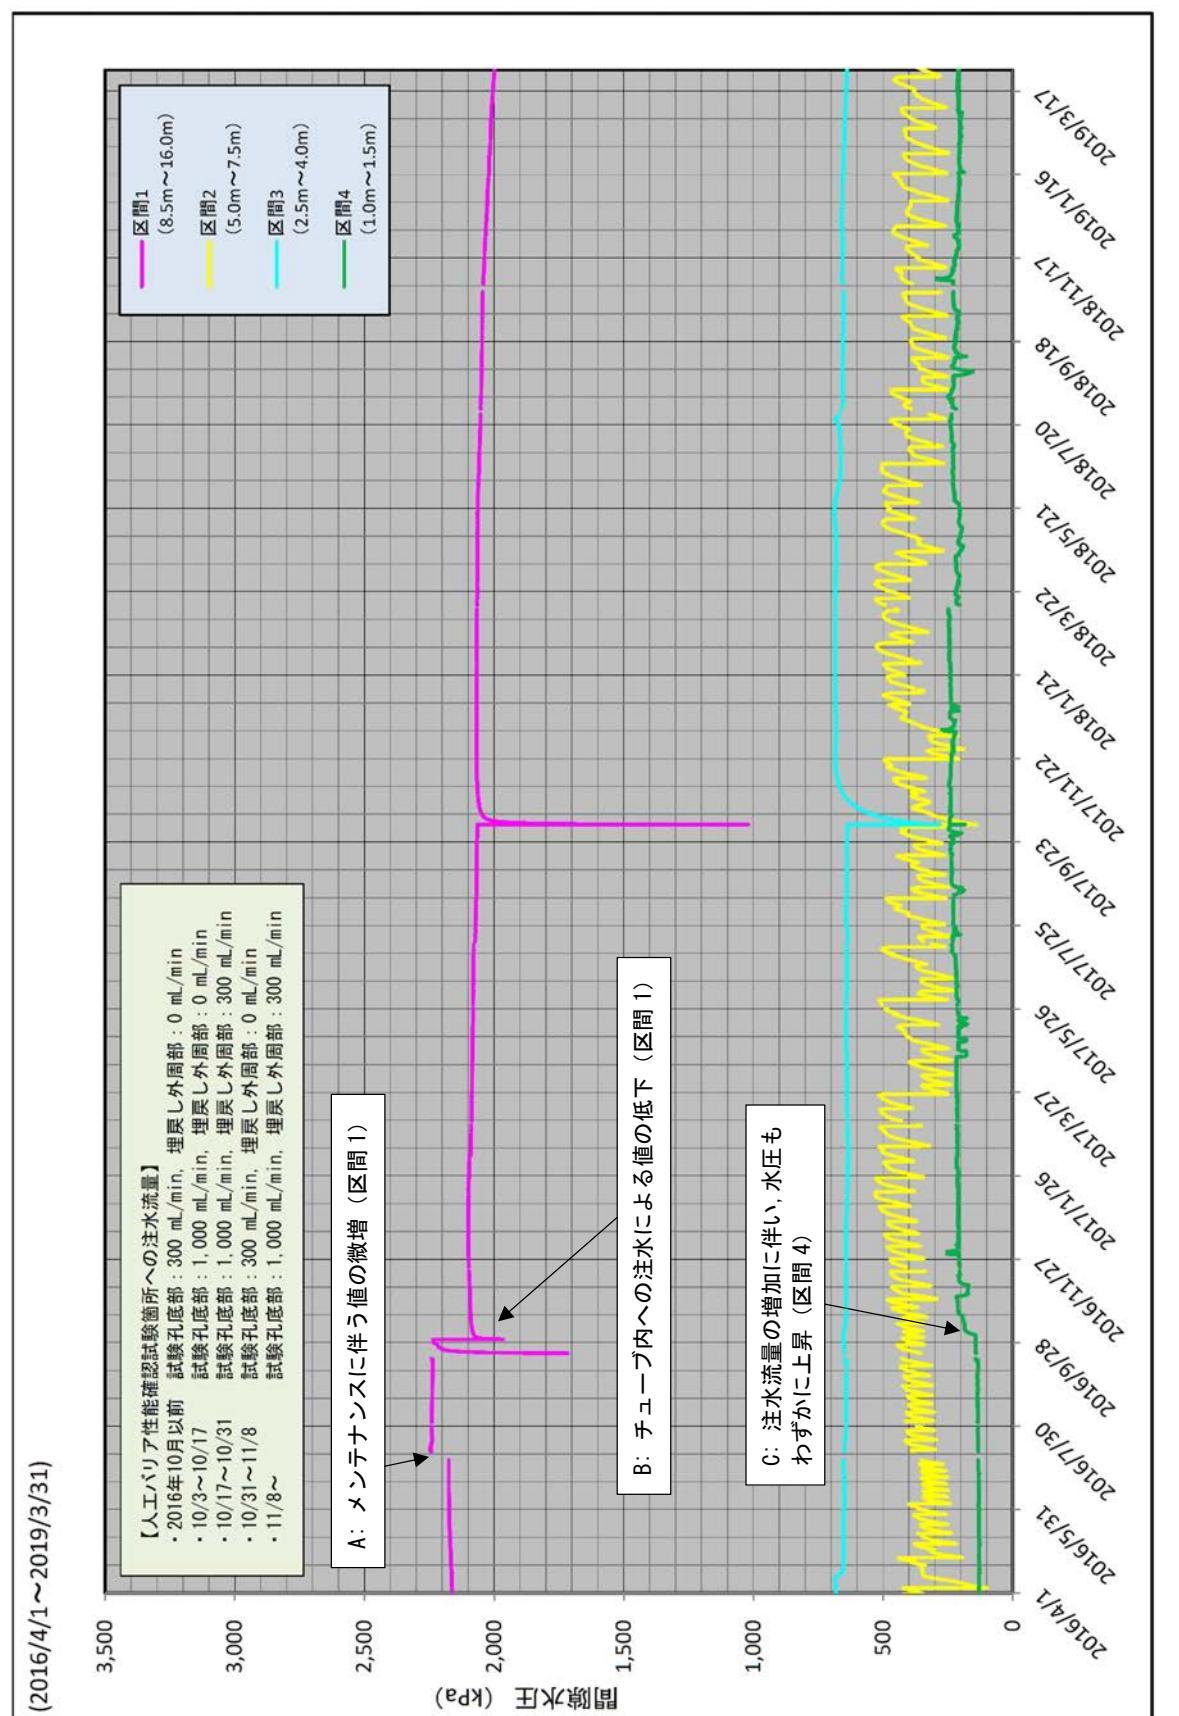
図 3.2-8 13-350-C09 孔における水圧の経時変化(2016/4~2019/3)

観測開始直前(2014年1月)から2018年度まで、および2016年度~2018年度の水圧の経時 変化を、それぞれ図3.2.7、図3.2.8に示す。区間1の水圧は、2016年7月のメンテナンスの際 におよそ2,150 kPaから2,250 kPaへわずかに増加し、その後一定の値を示した(図3.2.8のA)。 この値は、2016年9月に実施されたチューブ内への注水作業により約2,100 kPaに低下し(図 3.2.8のB)、その後は2019年3月までの間で約2,000 kPaまで低下した。区間2では、2014年 9月に実施されたチューブ配置の変更作業以降、パルス状の水圧変化が観測されるようになり(図 3.2.7)、循環経路内でチューブの損傷などが生じているものと推測される³⁾。このため、同区間で の水圧変化については議論しない。区間3の水圧は、わずかな増減はあるもののおよそ650~700 kPaの範囲で推移した。区間4では、13-350-C08孔の区間4と同様に、人工バリア性能確認試験 の実施箇所に対する注水流量増加に起因すると考えられる水圧の経時変化が観測された(図 3.2-8のC)。

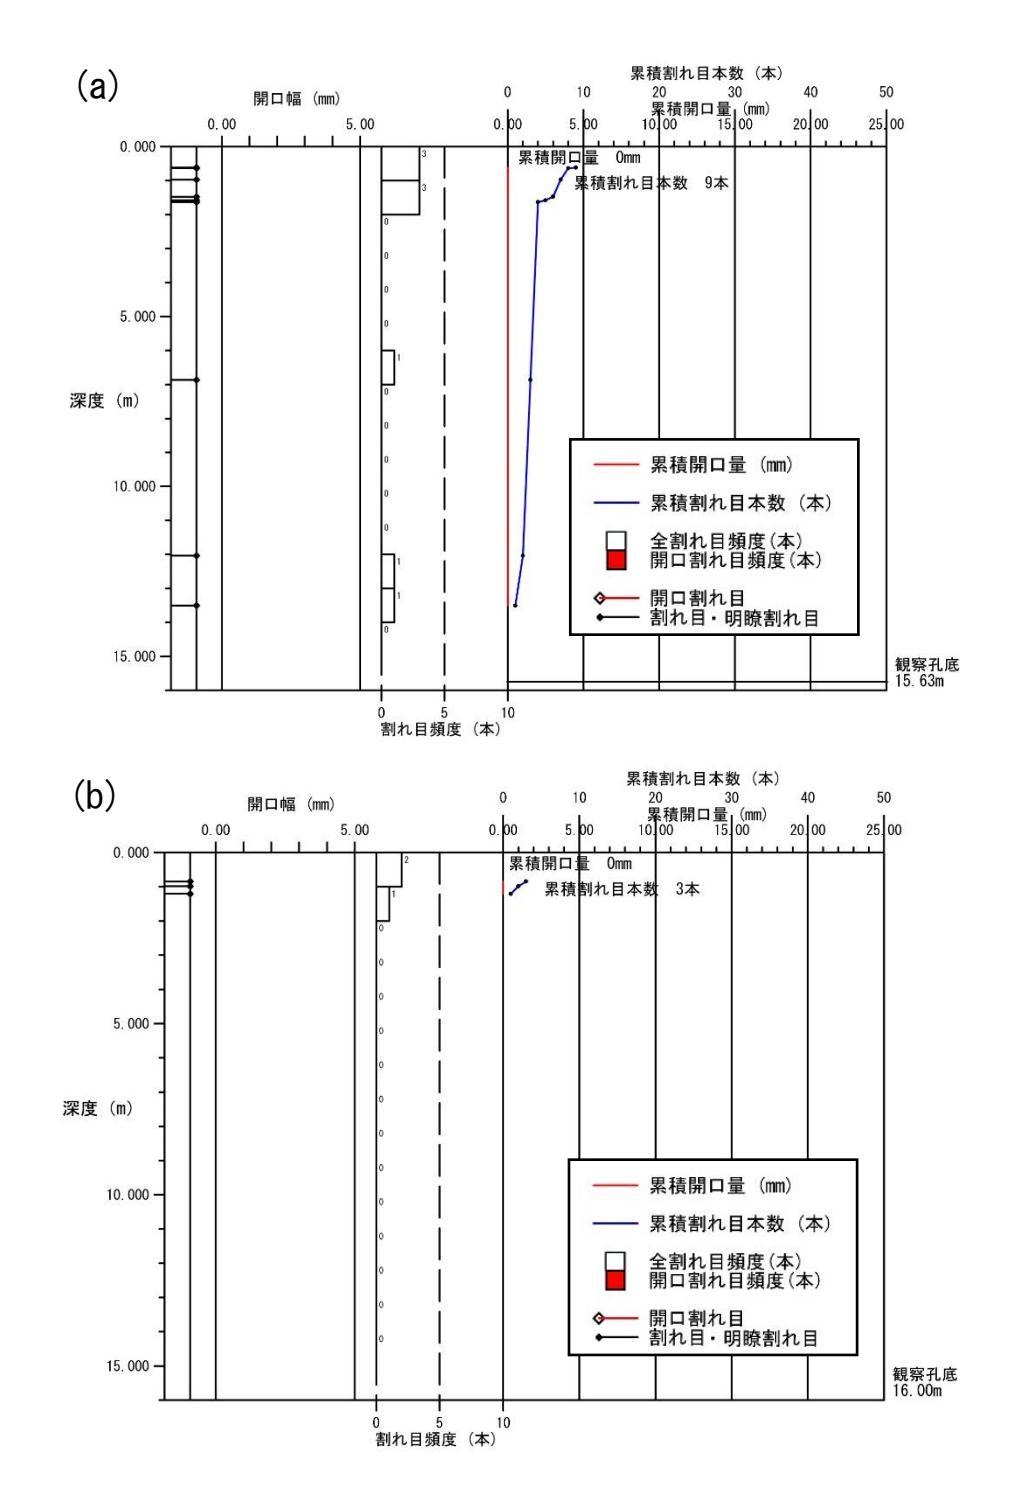
図 3.2-12 13-350-C08 孔・C09 孔の孔壁観察結果に基づく割れ目分布 (a) 13-350-C08 孔, (b) 13-350-C09 孔

ボアホール・テレビューアを用いた孔壁観察の結果より、13-350-C08 孔および C09 孔では坑 壁からおよそ 1.5 m 以内の距離に割れ目が集中し、その一部は、両孔の区間 4 の位置に相当する 坑壁から 1.0~1.5 m の距離にも分布することがわかる (図 3.1-12)。これら区間は試験坑道 4 の 掘削損傷領域内に位置していると推測され、そのため、両区間における水圧の経時変化は注入流 量の変化を鋭敏に反映していると考えられる。また、人工バリア性能確認試験の試験孔底部に設 置された間隙水圧計 (PP001~004, ここでは PP002 を例示) や、上述した透水試験用のボーリ ング孔 H4-1 と H4-2 のうち試験坑道 4 に近接する区間 2 でも、13-350-C08 孔・C09 孔の区間 4 と類似した水圧の経時変化 (ただし、ガス抜きの影響を除く)が観測されている (図 3.2-13; 図 3.2-14)。これら区間も、試験坑道 4 (あるいは試験孔)の掘削影響領域内に位置していると考え られる。

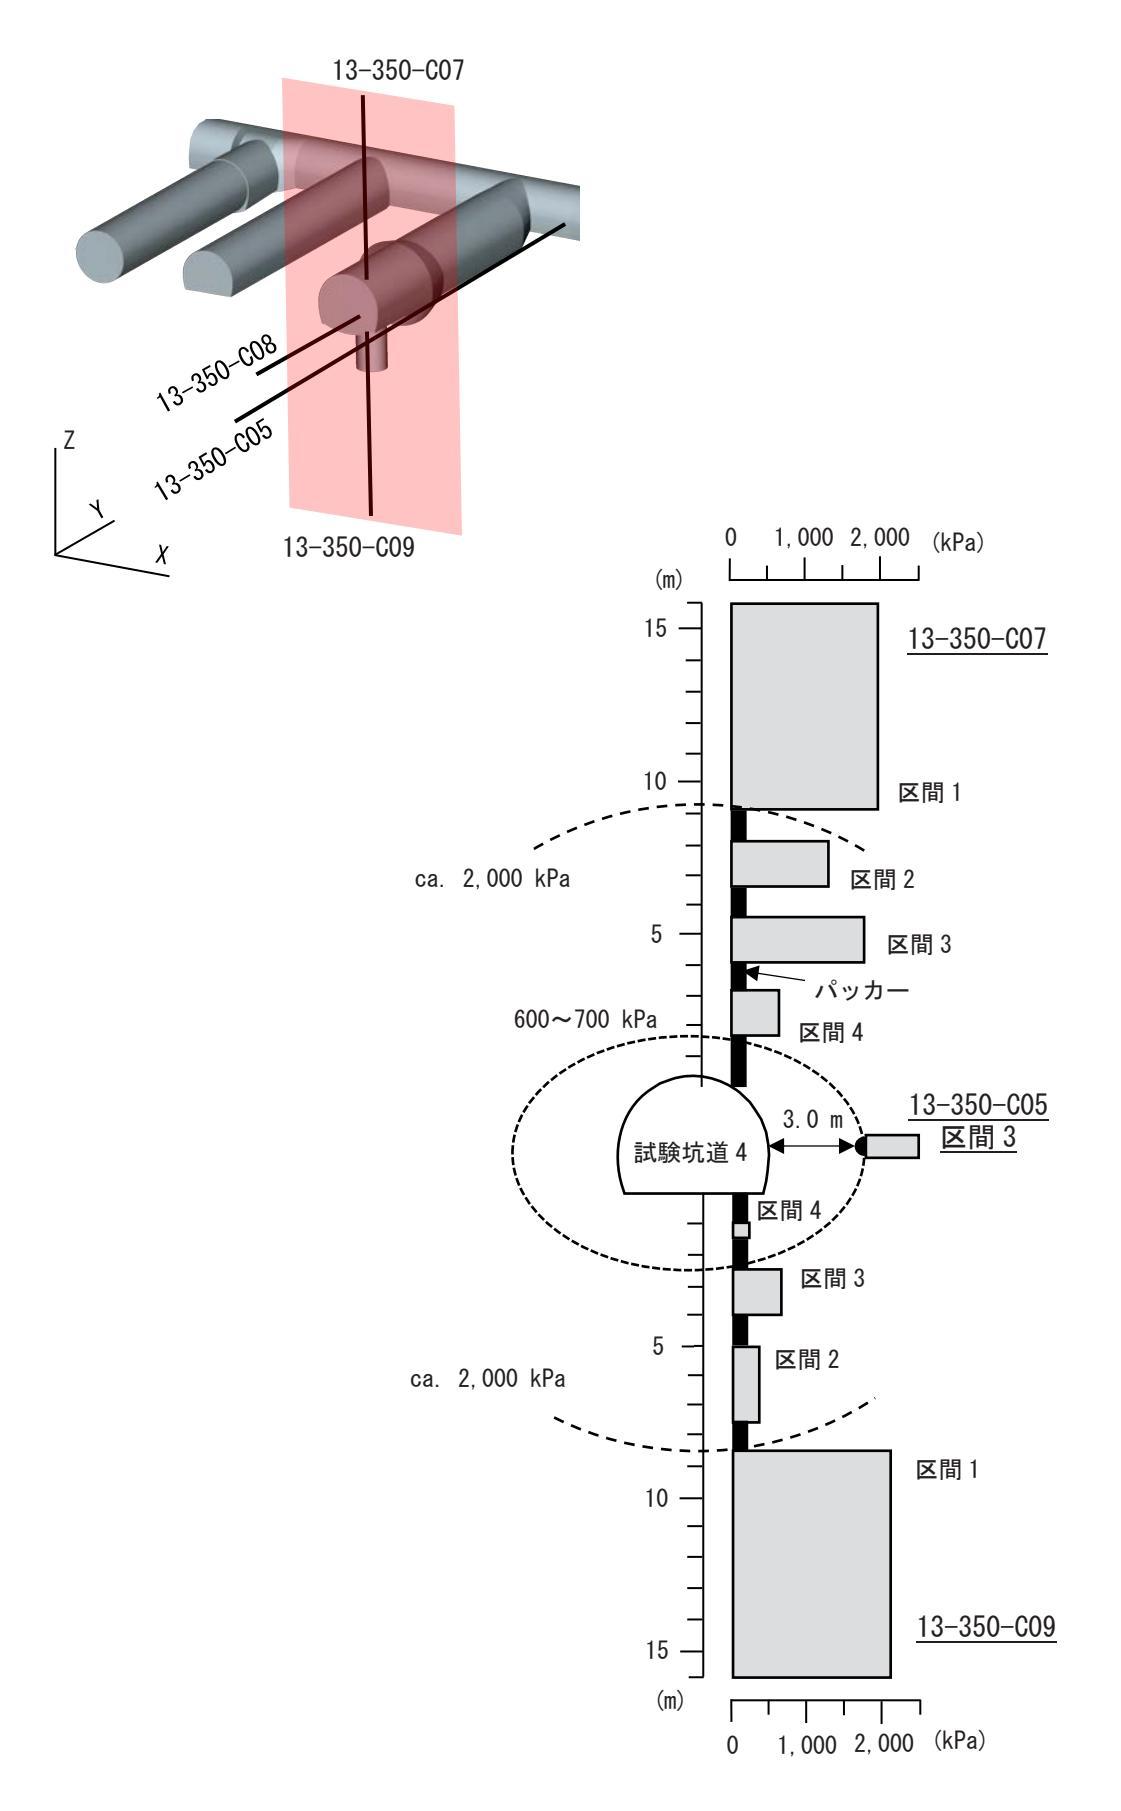
図 3.3-1 試験坑道 4 周辺における X-Z 平面上の水圧分布と想定される等水圧線

X-Z 平面上では,試験坑道 4 から 1.7~3.0 m の距離に 600~700 kPa の等水圧線が分布してい ると考えられる(図 3.3·1)。この等水圧線と試験坑道との距離は,坑道の側方や下方に比べて上 方で小さい。これは,幌延の坑道周辺の掘削損傷領域が坑道上方で相対的に小さいことによるも のと考えられ,坑道周辺の水圧分布に関するモデリングでも同様の結果が得られている Ø。試験 坑道 4 の上方および下方 8.5~9.2 m の距離には,約 2,000 kPa の等水圧線が分布していると考 えられるが,坑道側方の分布については本報告のデータのみでは判断できない。また,13·350·C07 孔と 13·350·C09 孔のいずれも,坑道からの距離が相対的に近い区間 3 のほうが,より遠くに位 置する区間 2 よりも高い水圧を示している。このため,坑道より 3~8 m の距離の範囲では確か らしい等水圧線を描くことが難しい。ただし,両孔の区間 2 では水圧の不規則な変動(図 3.2·4) や脈動(図 3.2·8)が観測されることから,基本的には 13·350·C07 孔の区間 3 で観測されている ように,試験坑道 4 から約 4 m の距離で 1,700 kPa 前後の水圧を示すと考えられる。

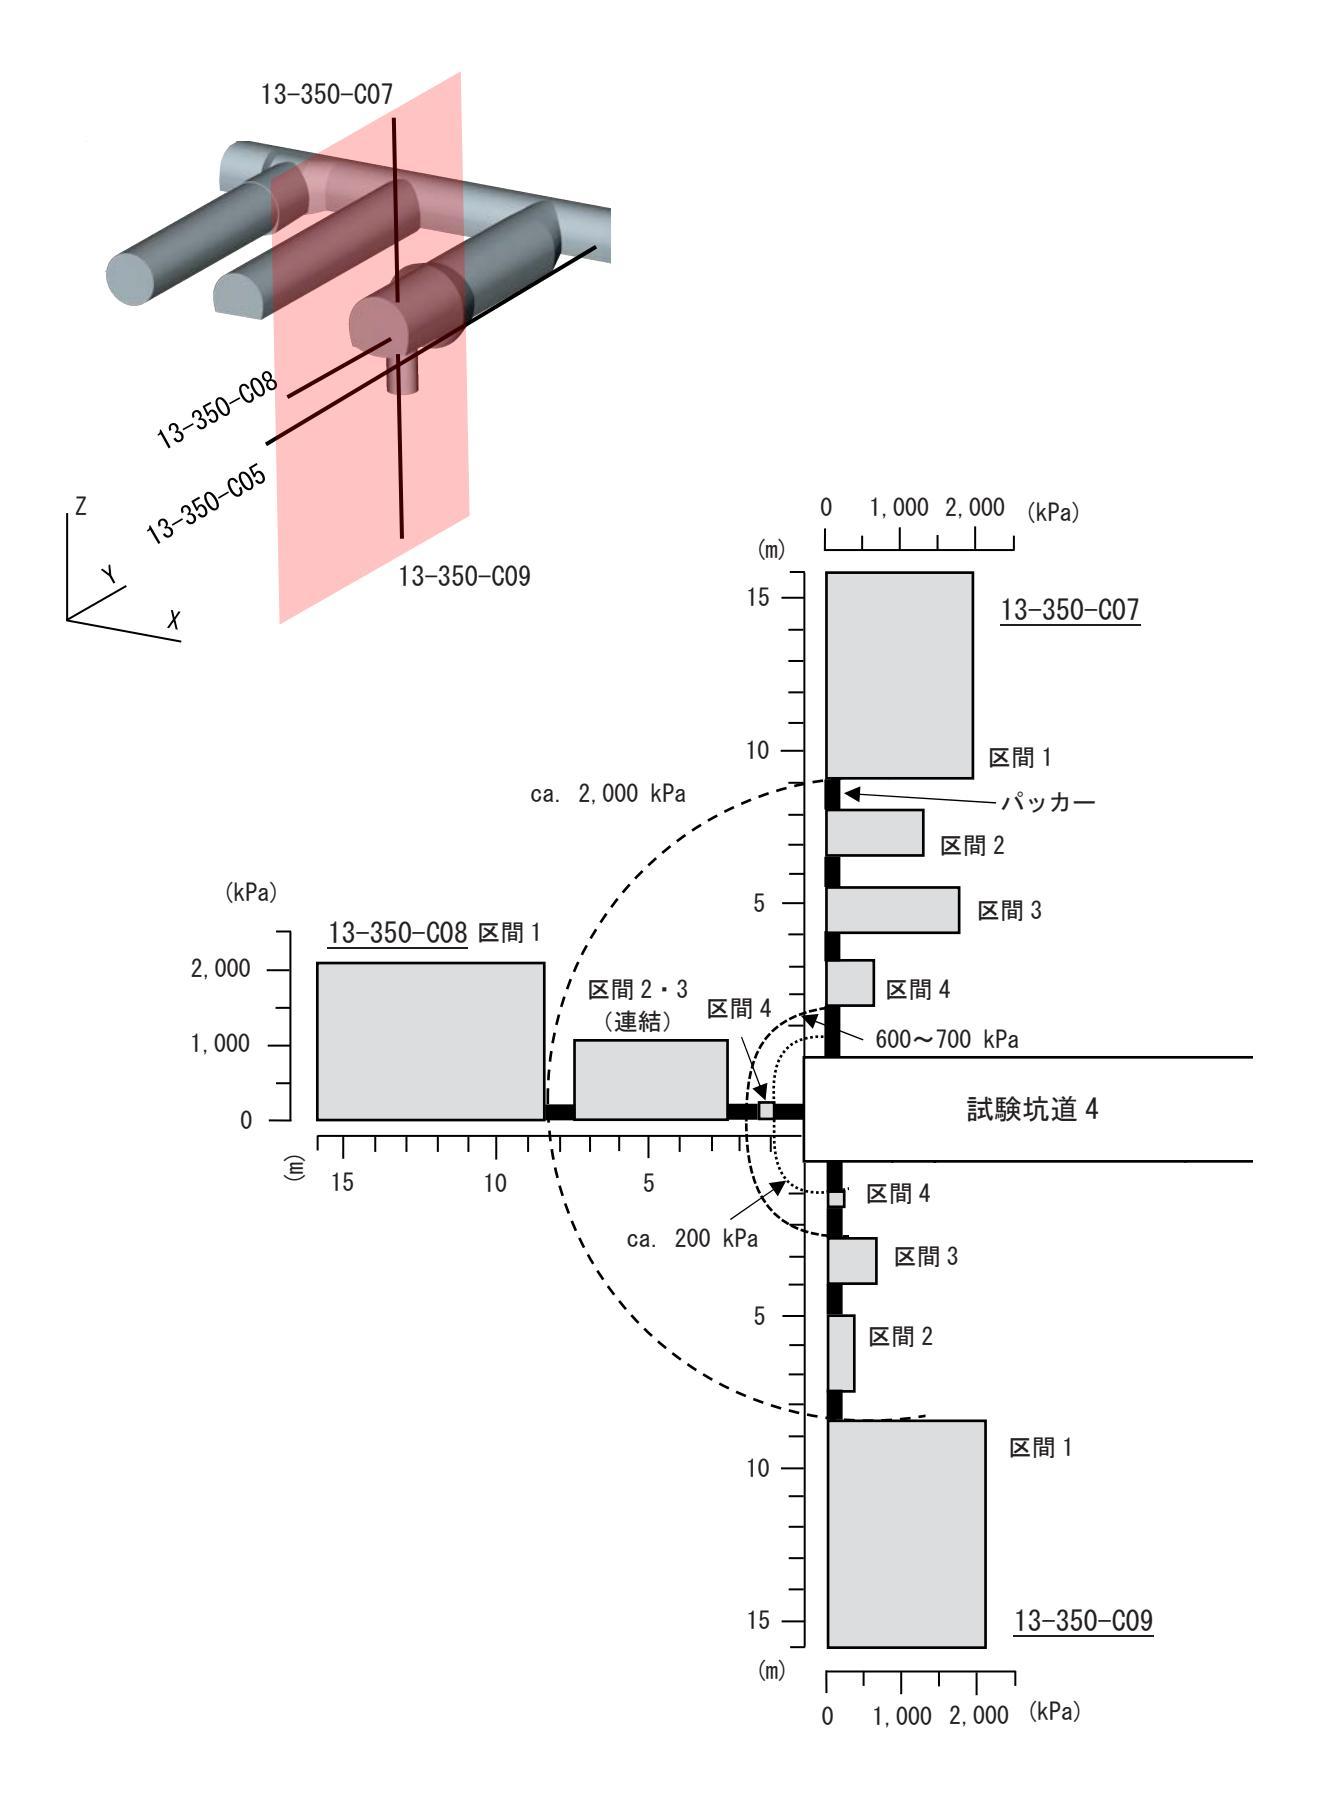
図 3.3-2 試験坑道 4 周辺における Y-Z 平面上の水圧分布と想定される等水圧線

Y-Z 平面上では, 試験坑道 4 から 0.5~1.0 m の距離に約 200 kPa, 1.7~2.5 m の距離に 600~700 kPa の等水圧線が分布していると考えられる (図 3.3-2)。X-Z 平面と同様に, 試験坑道 4 とこれら等水圧線との距離は坑道上方で相対的に小さい。13-350-C08 孔ではパッカーの破損により区間 2 と区間 3 が連結しているため,水圧は両区間とも約 1,000 kPa となっている。また, 試験坑道 4 から 8.5~9.2 m の距離に, 約 2,000 kPa の等水圧線が分布していると考えられる。

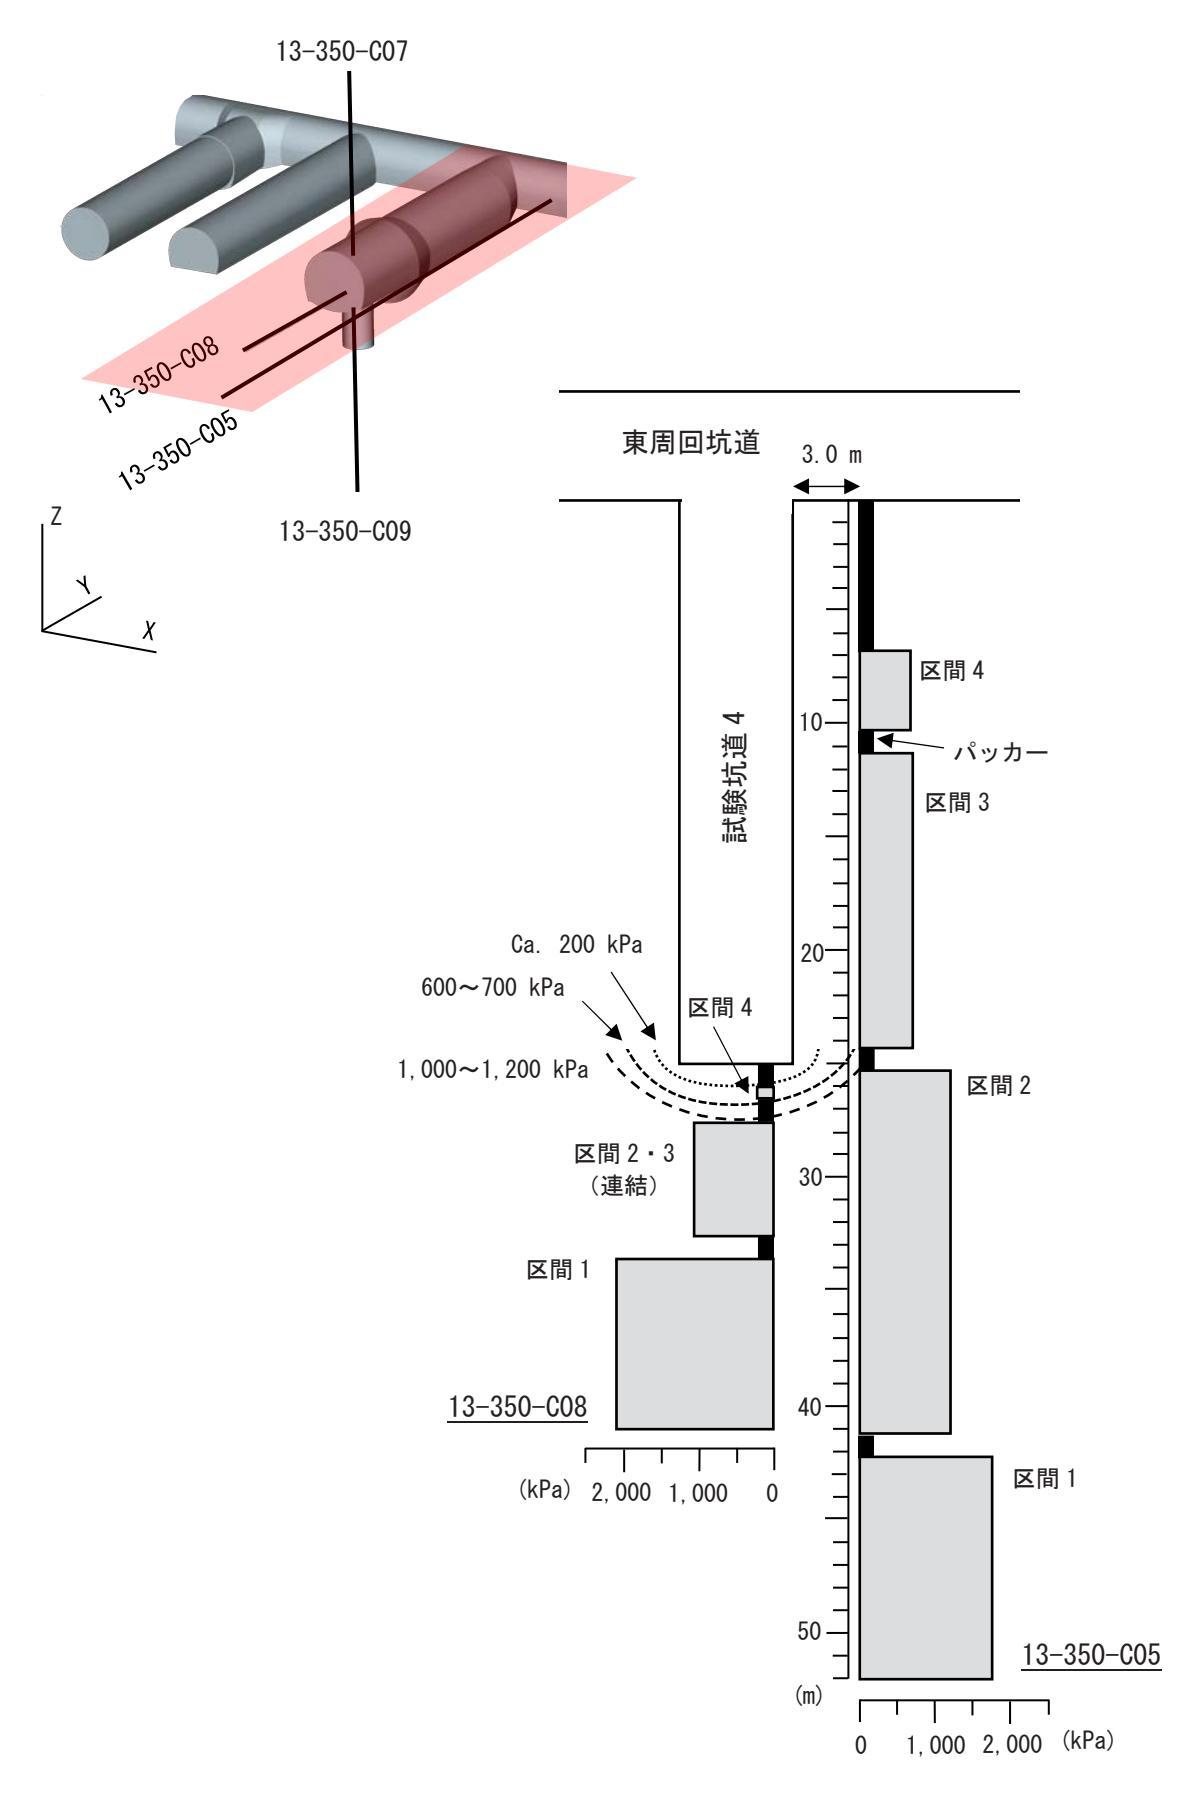
図 3.3-3 試験坑道 4 周辺における X-Y 平面上の水圧分布と想定される等水圧線

X-Y 平面上では, 試験坑道 4 の側方 3.0 m に位置する 13-350-C05 孔の区間 3 および区間 4 で 600~700 kPa の水圧が観測されており, また坑道前方 2.5 m の距離に 1,000~1,200 kPa の等水 圧線が分布すると考えられる(図 3.3-3)。13-350-C05 孔と 13-350-C08 孔の区間 1 同士を比べる と, 13-350-C05 孔のほうが試験坑道 4 からの距離は遠いが, 水圧は相対的に低い。これは, 13-350-C05 孔の区間 1 が, 近傍に位置する東立坑および東周回坑道(図 3.1-1)の掘削影響を受けて いる可能性が考えられる。

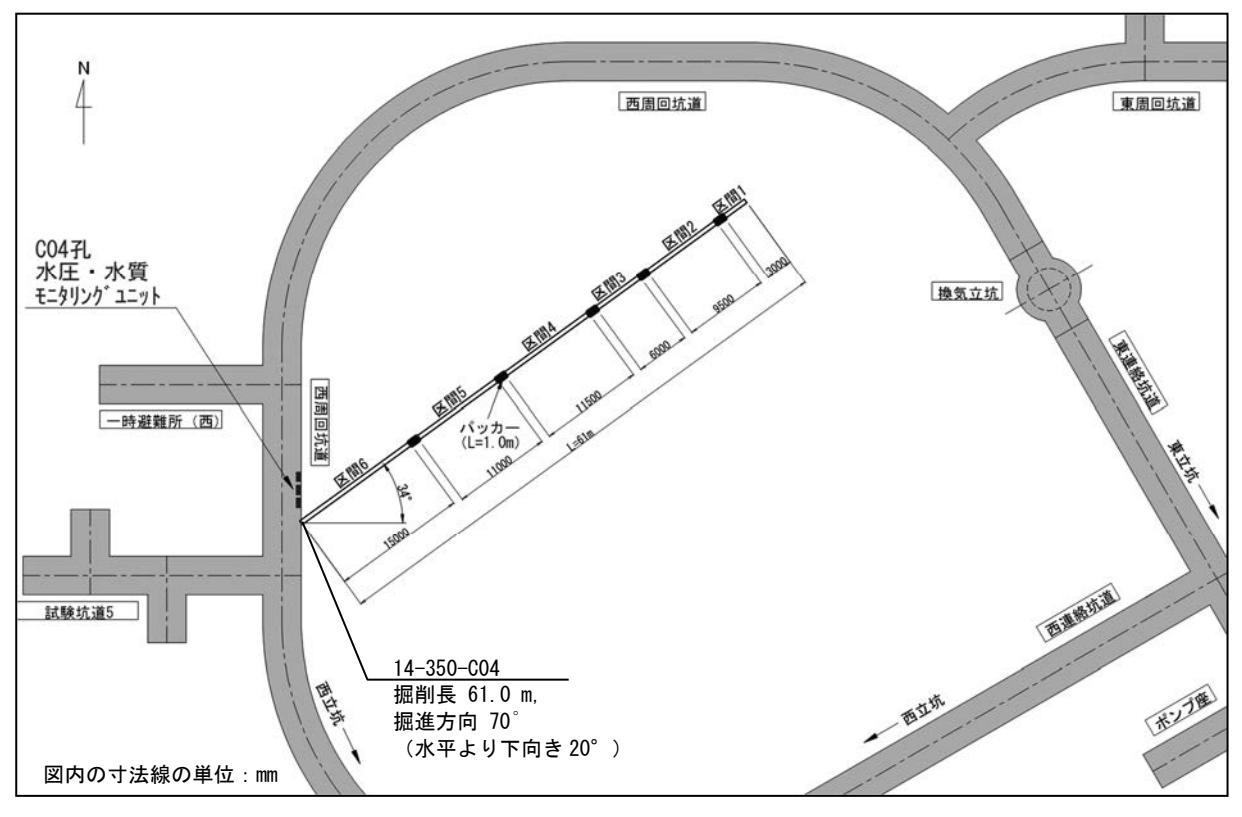
図 3.4-1 14-350-C04 孔の位置および観測区間の平面図

西周回坑道の試験坑道 5 付近には,水理・地球化学観測の一環として 14-350-C04 孔が掘削さ れている。同孔は,深度 350 m 調査坑道のうち,相対的に割れ目の少ない岩盤部分を対象とした 地下水圧・水質の長期観測を目的として掘削された。14-350-C04 孔の位置および観測区間の平面 図を図 3.4-1 に示す。試験坑道 5 の北側から西周回坑道と東周回坑道との交差部方向に向かって, 路面より約 0.3 m の高さから,斜め下向き 20°に掘削されている。孔長は 61 m である。

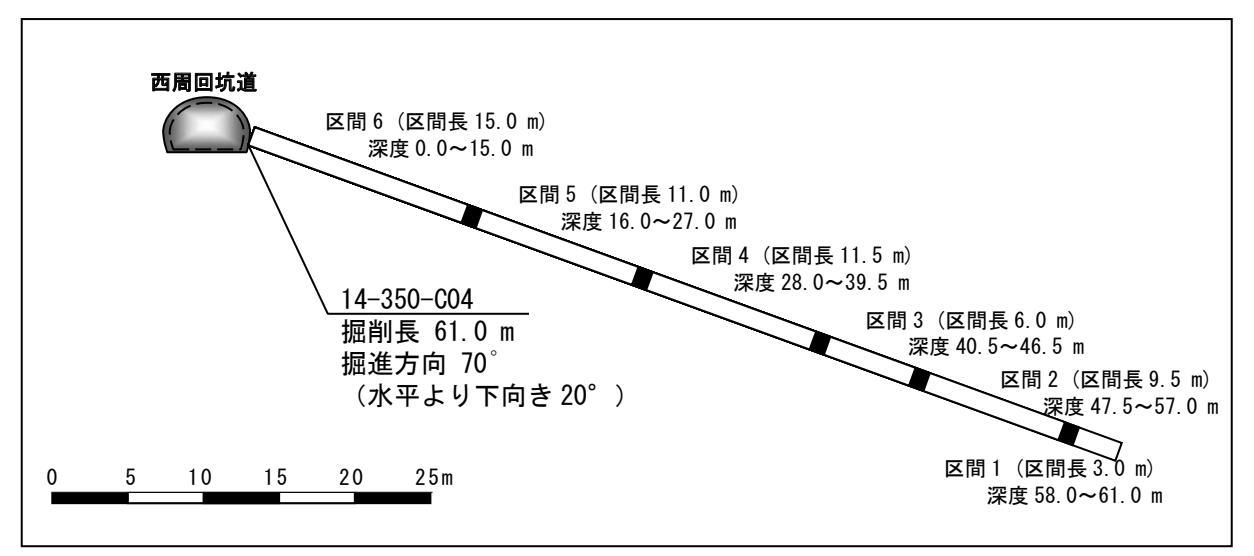
図 3.4-2 14-350-C04 孔における観測区間の断面図

観測孔の諸元と観測区間の一覧を表 3.4-1 に, 観測区間の詳細図を図 3.4-2 にそれぞれ示す。 掘削時の孔内へのセメント注入の影響から,区間 1~3 においては水圧観測結果が原位置の間隙 水圧を反映していない可能性が高い ³⁾。これまでの観測期間において,観測区間を遮水するパッ カーの破損は認められていない。パッカー圧の低下を防ぐための加圧は,数ヶ月に1回程度の頻 度で実施している。

ボーリング孔中の白抜き部は観測区間を示し、黒塗り部は保孔あるいはパッカー部を示す。観測孔は実寸よりも太く表示さ れている。
