JAEA-Data/Code 2019-014 DOI:10.11484/jaea-data-code-2019-014

幌延深地層研究センター 350 m 調査坑道における 地下水の地球化学モニタリング装置による地下水圧の 連続観測結果(2016 ~ 2018 年度)

Groundwater Pressure Records by Geochemical Monitoring System in the 350 m Gallery of the Horonobe Underground Research Laboratory (FY 2016-2018)

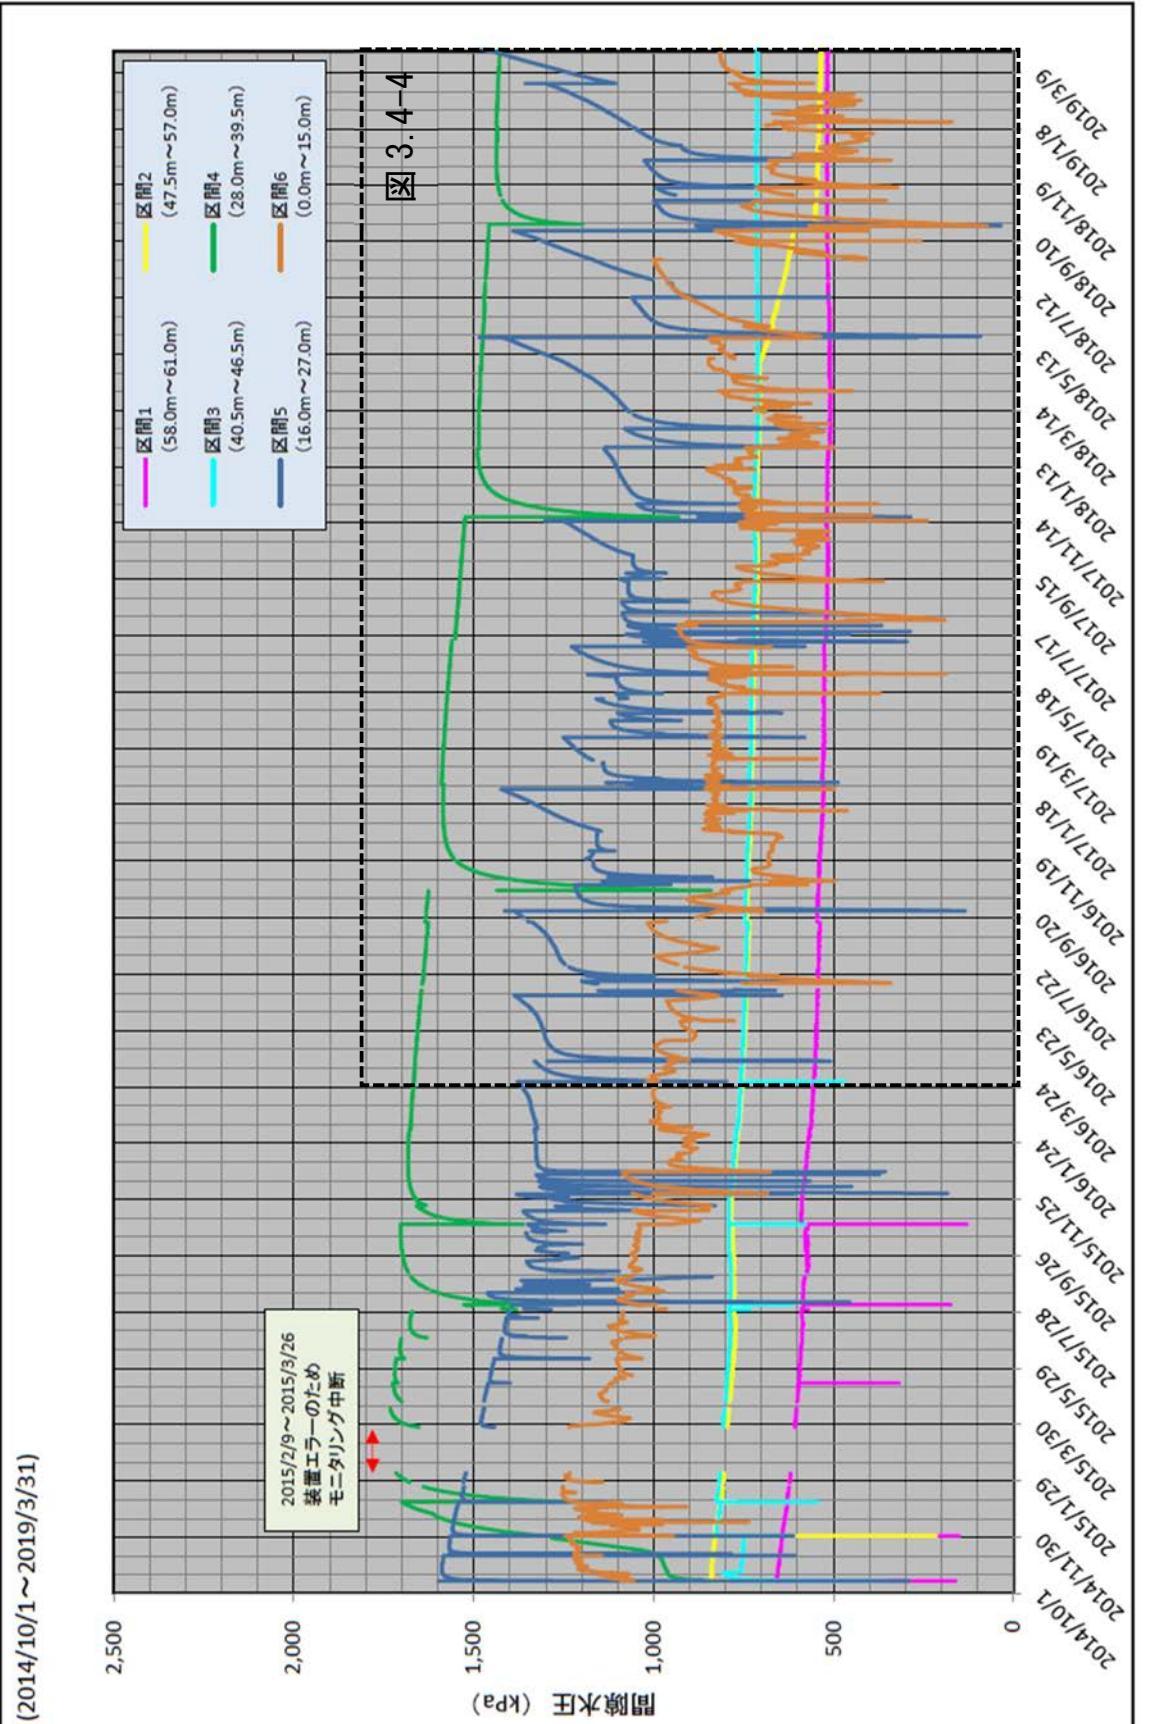
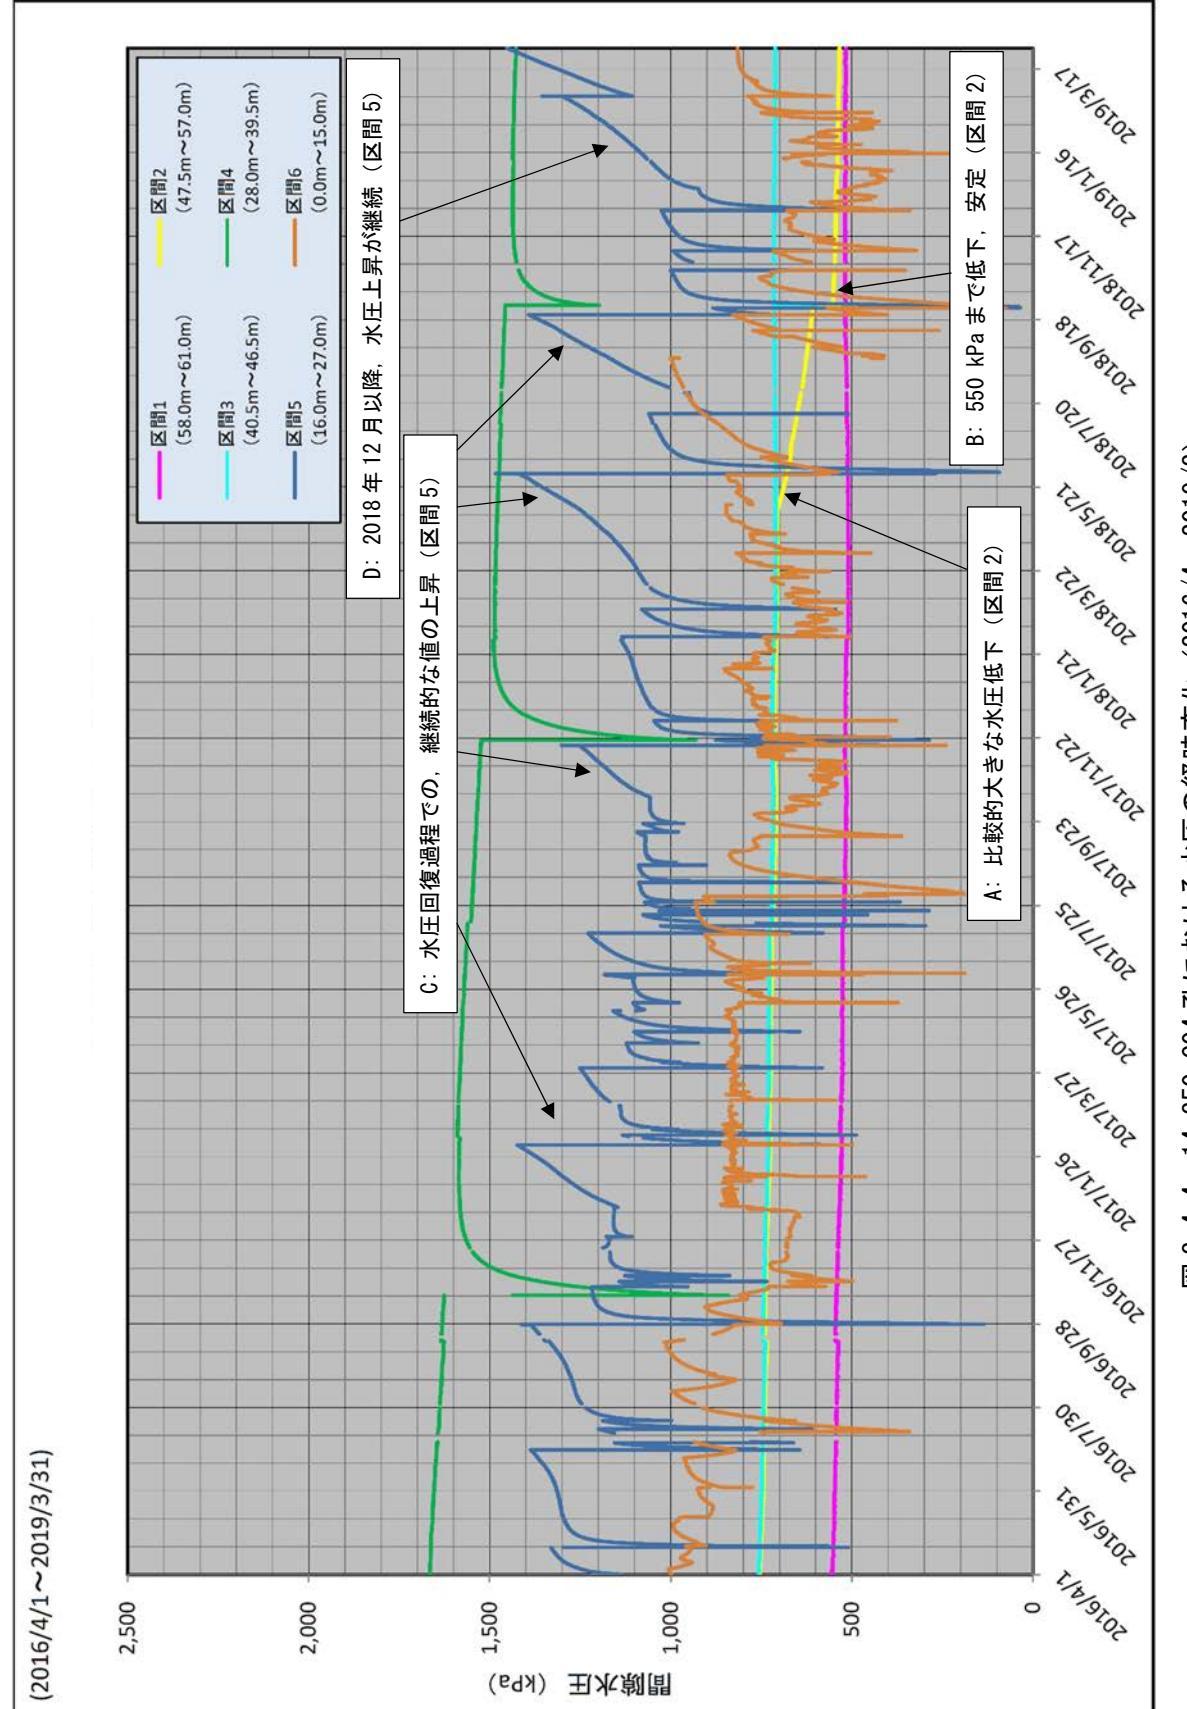
観測開始時(2014年10月)から2018年度まで、および2016年度~2018年度の水圧の経時変化を、それぞれ図3.4-3、図3.4-4に示す。2016年4月における区間1、区間2および区間3の水圧はそれぞれ約550kPa、約750kPa、約750kPaであり、その後はわずかに低下しつつもほぼ一定の値を示した。ただし、区間2においては2018年5月頃より水圧が比較的大きく低下し始め(図3.4-4のA)、2018年9月にバルブの開放に伴い約550kPaまで低下したのち、ほぼ同程度の値で推移した(図3.4-4のB)。2018年5月頃より生じたこの水圧低下の原因は、現状のところ不明である。区間4の水圧は、本報告の期間において、およそ1,650kPaから1,400kPaまでほぼ直線的に減少した。区間5および区間6では水質観測や採水を頻繁に行っているため、水圧の変動が大きい。区間55に、2016年4月から2018年12月の間に、水圧がおよそ1,300kPaから1,000kPaまで低下した。ただし、同期間内に13-350-C05孔の区間2や13-350-C08孔の区間2で観測されたような継続的な水圧上昇が4回認められ(図3.4-4のC)、2018年12月以降にも同様の水圧上昇が生じている(図3.4-4のD)。区間6の水圧は、およそ500~1,000kPaの範囲内で不規則に脈動した。水質観測時のポンプの作動による影響と考えられる。

13-350-C05 孔の区間 2, 13-350-C08 孔の区間 2 および 14-350-C04 孔の区間 5 では,水質観 測・採水・メンテナンスなどに伴う水圧低下からの回復過程において,値が速やかに安定せずに 継続的に上昇するという経時変化が観測された。また,13-350-C07 孔の区間 2 では,水圧が一度 安定したのち,数ヶ月後に上昇し始めるという経時変化を示した。幌延地域のように溶存ガスを 多量に含有する地下環境では,水圧低下からの回復過程において,岩盤中の地下水から遊離した ガスが区間内へと移行したり,排水前と比べて減圧環境にある区間内の地下水からガスが遊離し たりすることが想定される。このような遊離ガスの影響により,区間内の圧力が上昇し続けた可 能性が考えられる。実際に,上述の区間において水圧が継続的に上昇した際には,区間を大気圧 開放してもガスのみが噴出し地下水が排出されない,水質観測の循環経路内に気泡が多量に発生 してポンプによる地下水の循環が停止する,などの事象が発生している。これらの事象は,区間 内でのガスの発生および滞留が水圧の上昇と関係していることを示唆するものである。
