JAEA-Research 2008-048

超大深度立坑の連接部における崩落機構に関する調査 (委託研究)

Study on Collapse Mechanism of Junction between Greatly Deeper Shaft and Horizontal Drifts

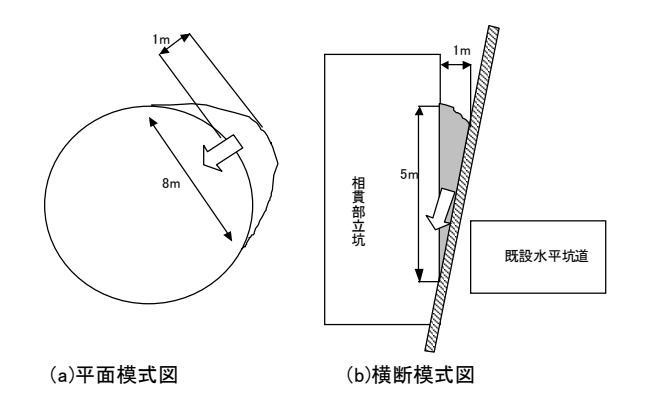
図 5-1 B 立坑連接部崩壊状況模式図

B 立坑では相貫部の立坑が貫通した際に断層の目に沿った崩落が発生し、支保枠の建て込み時に も連鎖的に崩落が進行していった。最終的な崩落の規模が高さ5m、幅8m、奥行き1mとあること から側壁崩壊の素因となった断層はかなり鋭角に連接部と交差していたことが推測され、図5-1に 示すように、一種の高抜けと判断してよいものと思われる。当該立坑はロングステップ工法が採用 されているため自由面が大きく、規模の大きな高抜けが発生しやすいが、連接部の支保として吹付 けコンクリートとロックボルト等を採用するならば、防止し得る崩壊であると判断する。

当該立坑連接工事では、SL.-550m連接部において、D部(立坑部)の貫通時に断層の目に沿った 側壁崩壊が報告されている。この崩壊は、その復旧時にも続いたようで、最終的には崩落箇所の大 きさが高さ5m、幅8m、奥行平均1mにも達している。工事報告書では、この崩落の理由を地山に存 在する小断層にあるものとしているが、並行作業による影響も大きいように思われる。すなわち、 非常に接近した区域で掘削工事が重なったために、先行する掘削作業によって潜在的な地山弱部が 損傷を受け、不安定化していたものと推定される。

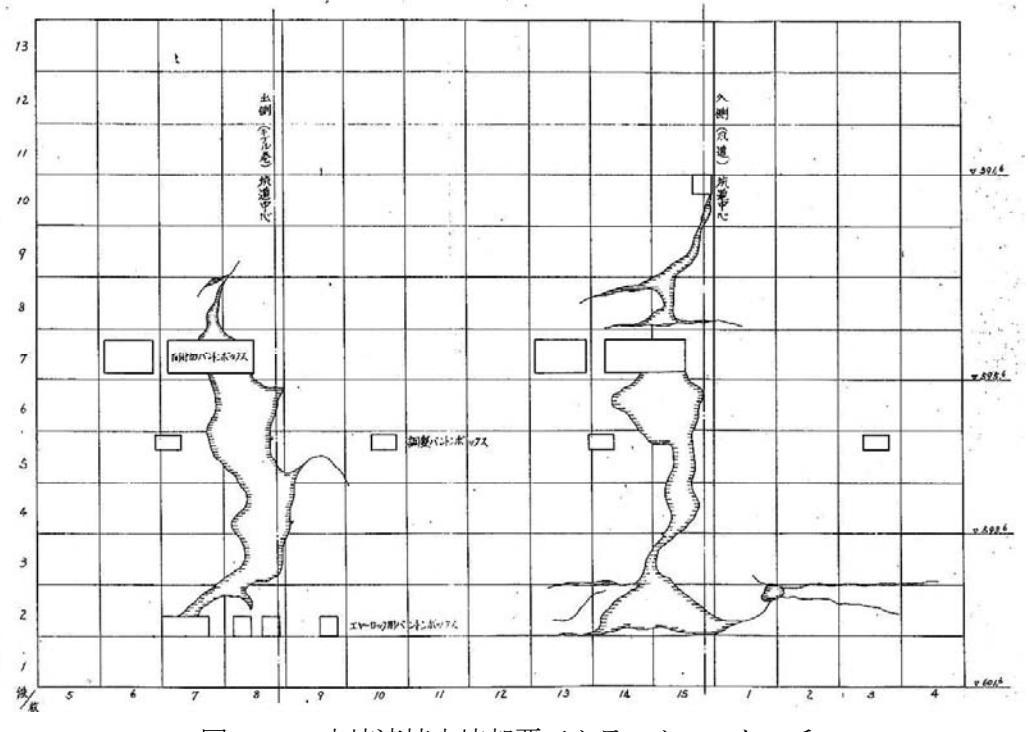
図 5-2 F 立坑連接立坑部覆工クラック・スケッチ

F立坑では、三坑底連接部で連接部全体にわたる覆工コンクリートの破壊が発生している。図 5-2 に示す連接立坑部のクラック・スケッチをみると、クラックは覆工の構造的弱部であるバントン・ボックスから発生したとされているが、立坑の対角線上にほぼ鉛直に発達していることから、地圧は偏圧として作用しているものと判断される。

当該連接部付近の地質は雲母質の軟弱な地山との記述が見られるが、断層や破砕帯などの存在は 示されておらず、特定の地質構造に起因する偏圧が作用した可能性は低いものと考える。また、KK 氏、YO氏からの聞き取り調査より、当該地点の岩石が水を吸収すると9~10倍に膨張する性質を 持ち、近傍の坑道でも盤膨れ等の変状が頻発したことが判明した。さらに、クラックの発生と進展 が両袖水平坑道掘進時から始まったこと、およびクラック発生箇所が両水平坑道と直上の立坑部で あることを考慮すると、以下の機構でクラックが発生したのではないかと推測できる。

三坑底連接部で発生した連接部全体にわたるコンクリートの破壊は、今回調査した中では最も甚 大な連接部変状である。地山自体の崩落は、3次ブロック築壁時の出側坑道詰(出側坑道切羽)の 崩落のみ報告されている。その規模は記述されていないが、インバート型枠が損傷したことから、 ほぼ数 m³~10m³程度の地山が塊として落下したものと推定される。このような岩塊が崩落する形 態としては、掘削の影響で岩目が緩み崩落するか、切羽に生じたすべりによるものと考えられ、砂 岩等の軟岩系の地山で生じる切羽崩壊に近いと推測される。

連接地点の地山が雲母質の軟弱な岩質であるとの記述が見られるものの、このことと内空変位の 大きさからして、いわゆる押し出し性の地山ではないように思われる。一方、立坑部の内空変位計 測結果からすると、連接部近傍の変形モードは明らかに連接による影響を受け、剛性の低い方向の 変位が卓越するようである。このことは壁面クラック発生の観察結果と整合するものである。さら に、立坑部・坑道部の内空変位が収束を見ていないことからして、覆エコンクリートの破壊の発生 因を次のように考えることができる。

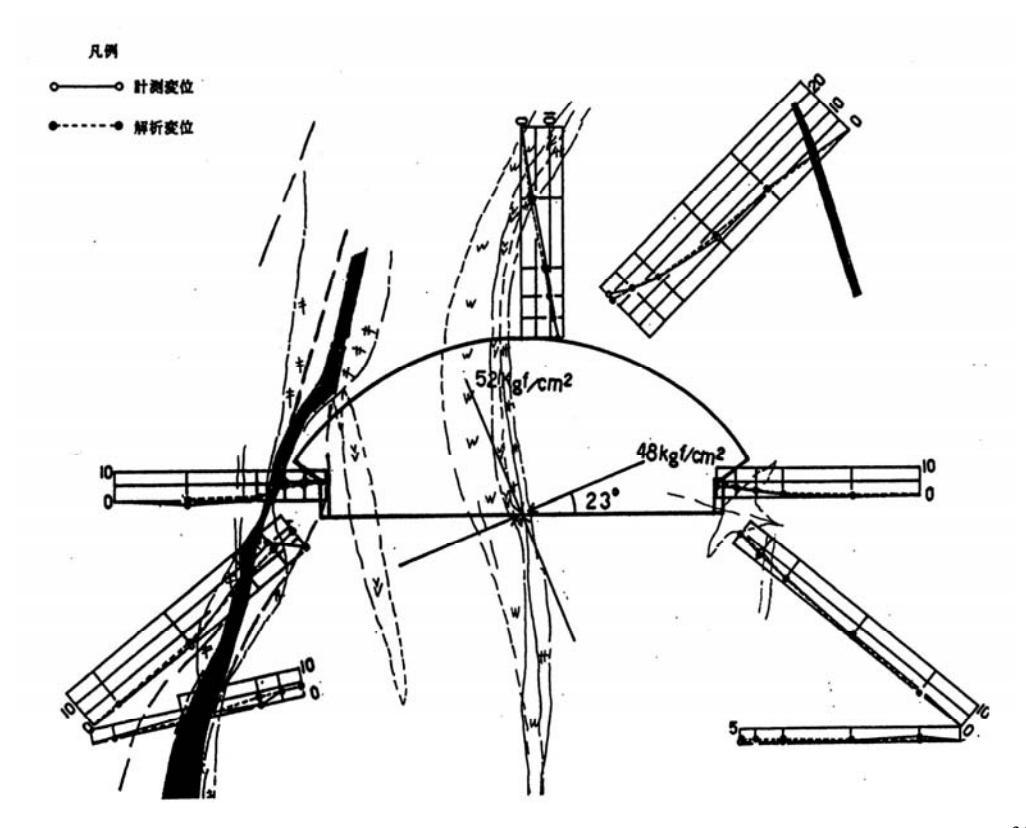
図 6-7 破砕帯近傍に掘削された空洞アーチ部掘削時の計測変位と計算変位の比較³⁴⁾

Sakurai ら^{31),32)}は、逆解析に用いることを目的として、異方性パラメータを用いて定義された直 交異方性材料の応力-ひずみ関係より、不連続性岩盤のすべりや剥離といった挙動を表現する方法を 提案し、これを多くの実務問題に適用し成果を挙げている。ただし、そこでは逆解析により応力-ひずみ関係の各定数を求めている。図 6-7 は破砕帯近傍に岩盤空洞アーチ部掘削時の計測変位と計 算変位を比較したものである^{33),34)}。計算には Sakurai ら^{35),36)}の提案する異方性パラメータを用いて いる。当該結果から、左側壁近傍の破砕帯がアーチ部掘削によって開口する挙動が確認されたが、 図に示すようにこのような不連続挙動が等価な異方性として表現されていることが分かる。

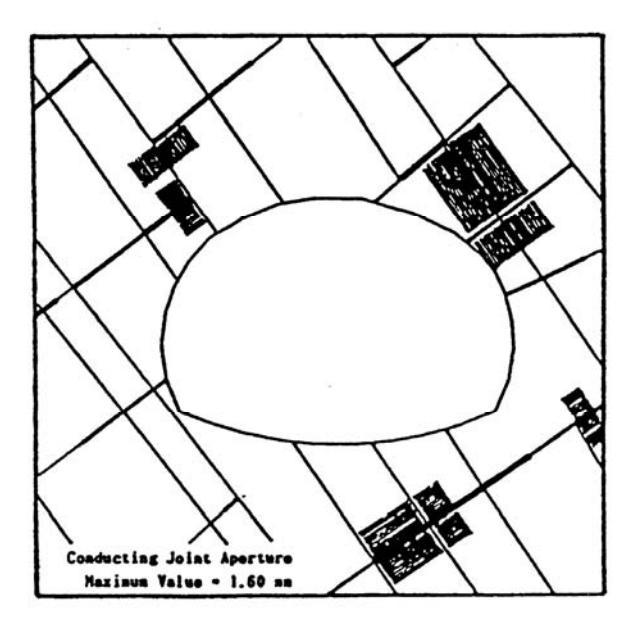
図 6-8 トンネル掘削に伴う空洞周辺不連続面の開口 54)

図 6-8 はオスロ市内のトンネルの挙動予測を上述の方法に従って実施した例である⁵⁴⁾。連続体に 関する弾性あるいは塑性解析によっても上述の方法と同様な応力分布が導かれる。しかし、岩盤の 容積変化や破壊の大部分が不連続面のダイレタンシーに依存する場合、連続体の解析では評価でき ない部分が残される。例えば、図 6-8 に示す不連続面の開口がその一つであり、深部岩盤では、岩 盤の緩み、盤膨れ、および山はね等として現れる。

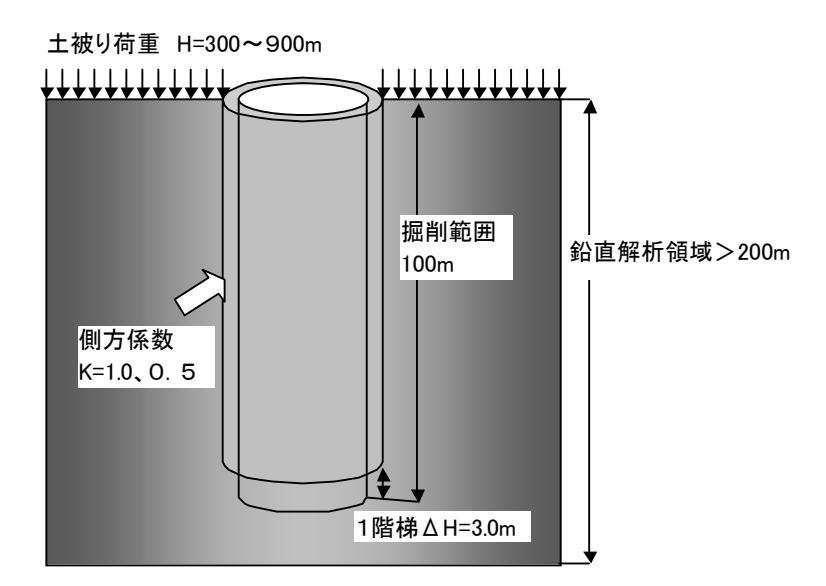
図 6-12 立坑周辺地山安定性検証のための計算モデル

以上より、解析対象とする地盤を選定すれば、図 6-12 に模式的に示すような計算モデルによって 立坑周辺地山に崩壊機構の発生条件を検証できるものと考える。すなわち、水平面内に十分に広い 解析領域を取り、鉛直の深さ方向には少なくとも 200m 以上の解析範囲を持つ地盤モデルを作成す る。この中に、円形立坑(有効内径 6.0m、覆工厚 40cm)を 100m 開さくする。このとき、1 階梯を 2m とし、ショート・ステップ工法の施工手順に準じて開さく・築壁を繰り返す計算を実施し、立坑周 辺の応力状態の遷移を観察するとともに、塑性領域②の形成を確認する。

これらの条件を固定することができれば、塑性領域②が形成される条件は地山の粘着力と内部摩 擦角、ならびに鉛直方向の初期応力の大きさと側方係数に限定される。ここで、鉛直方向の初期応 力の大きさと側方係数は重要である。櫻井名誉教授のレビューで討議されたように、一般に立坑周 辺地山の最大主応力は円周方向の圧縮応力が卓越するが、深度が増大すると図 6-11 のように円周方 向応力よりも鉛直方向応力が増大することが考えられる。このような応力状態下で立坑坑底下部を 掘削すると、塑性領域②が形成される可能性が大きくなる。この条件は、日本のように側方地圧の 小さな地盤条件において危険な側となる。

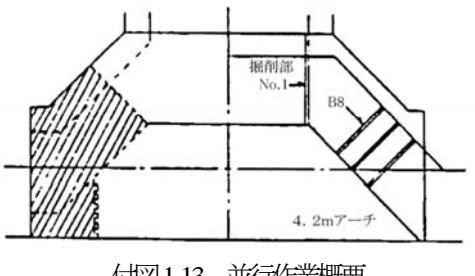
付図1-13 並行作業概要

表に示すように第11階梯、第12階梯の間に2余坑で付図1-13中の太鎖線で示す範囲の掘進と築壁を終了していたので、 貫通後は速やかに下方へと移行することができた。

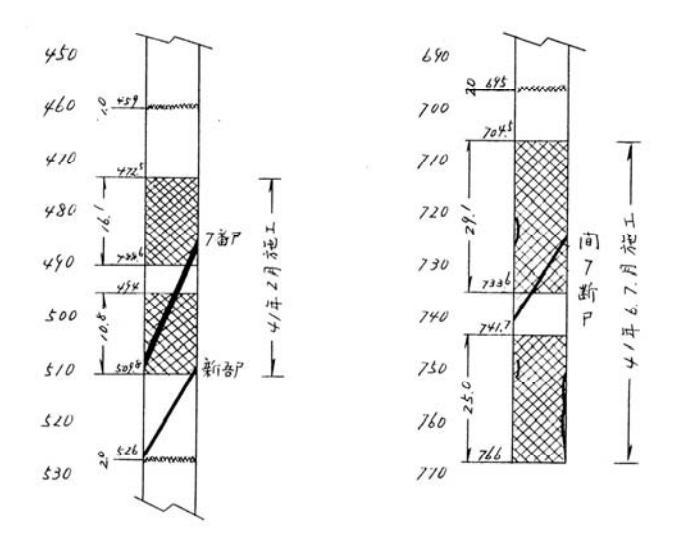
付図 1-25 立坑覆工クラック発生状況

また、立坑壁面ライニングには、付図 1-25 に示すように累計 86m 間にクラックが生じた。特にM7 層部 は鉄骨・鉄筋補強コンクリート構造としたが、鉄骨が折れて飛び出すほどの応力があった。

一方、地圧による立坑覆工の破壊は鉄骨が折れて飛び出す(おそらく座屈を生じたものと判断さ れる)ほどの応力が作用することを考えると、そのメカニズムを詳らかにし、立坑本体部、ならび に連接部における対策をあらかじめ講じる必要があるものと考える。また、立坑工事では、同じ地 山不良箇所でも、このような地圧に伴う大変形が局所的に発生するようであり、その発生因は地質 要因にのみ限られないのではないかと推定される。工事報告書では地山変形をある程度許容する支 保形態を提案しているが、これも一考に値するであろう。また、掘削後、早期に閉合するショート ステップ工法の考え方を保った上で、これを考えるべきとの指摘にも同意できる。

また、SL-560m付近からの立坑覆エコンクリートの破壊は、今回調査したなかでも最も地圧が強 く作用した事例である。ここでの対策は、立坑覆工の構造を鉄骨と鉄筋に置き換えるものであった が、今日でも最終的にはこのような対策が採用されるのではないかと考える。

この対策として、今後、山が押し出すから鉄骨・鉄筋で対抗するというのでなく、やんわり受け止める方 法を考えるべきである。可縮性スダレかコンクリート表面に積木を挿入するとかの方法を取る必要がある。 このような地質不良部は側壁の状態が悪く、時間経過とともに崩落などを起こすのが常であり、当工法(シ ョートステップ工法)のような掘削後直ちに覆工するという考え方は変えず、他の方法で対処すべきであろ う。また、水分を吸収して膨らむのであれば、セメントグラウトも考えものである。樹脂系統などの水分の ない材料を用いるか、モルタルやミルクの水分を岩盤に伝えない方法を考える必要がある。

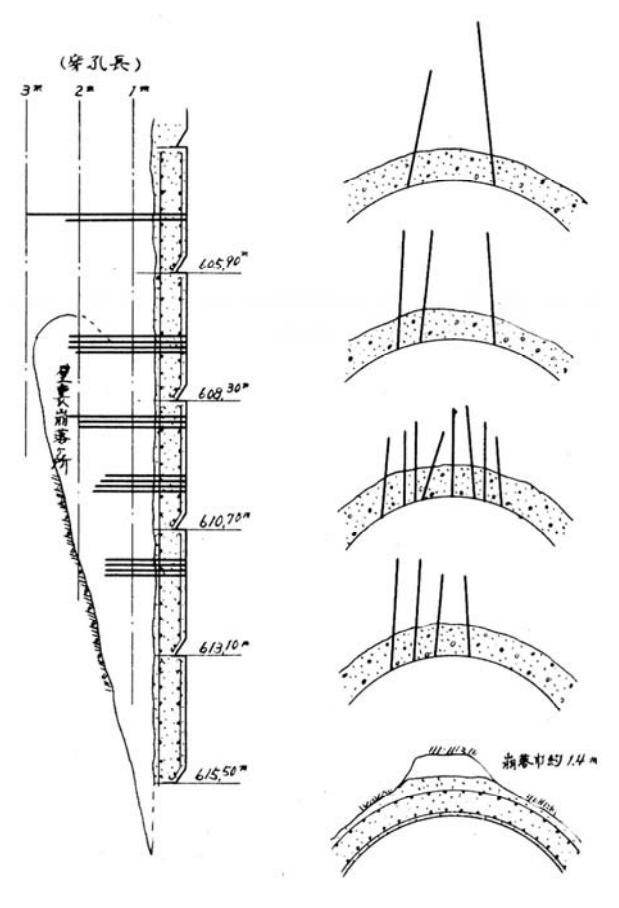
付図 1-47 高抜け状況と背面注入次第
付1.7.4 まとめ

この変状の発生後、直ちに掘削を中止し、立坑覆工を穿孔、スタンド・パイプ18本を挿入して、 セメント袋69袋、フライアッシュ53袋、ハイドロック20セットを注入して壁裏を固めた。この 対策工事に4.85日を要したが、その後の掘削で壁裏の崩壊はなく、コンクリートの異常圧も発生 せず、工事は順調に進捗した。今回の経験から、断層箇所、および破砕地帯では湧水を認めなく とも、岩質改良を目的とした注入工事を実施した方が得策であると判断される。

工事報告書に詳細は記述されていないが、コンクリートに異常圧がかかったとの記述からすると、 覆工にクラックが発生したか、山鳴り音が発生したかの可能性があるように思われる。当該変状発 生地点は断層部であることから、立坑覆工が鉄筋コンクリート構造であると推定され、これが壁面 維持に奏効したように判断された。この意味で、断層箇所、および破砕地帯では湧水を認めなくと も、岩質改良を目的とした注入工事を実施したほうが得策であるとの判断は同意できるものである。

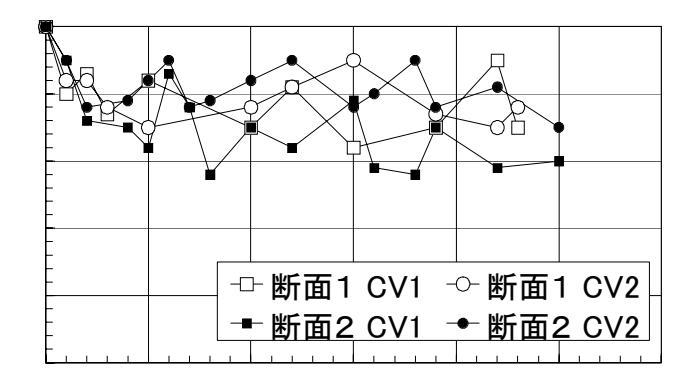
付図 1-93 立坑部における内空変位経時変化

計測断面1は極めて堅硬なチャートの中に位置し、ショートステップ区間でも最も軽微な支保構造(一次 覆工厚40cm,鋼製支保工なし)が採用されている一方、計測断面2は破砕帯を含む粘板岩層に位置し地質 は脆弱である。断面2では H-150 の大型鋼製支保工が採用されているがショートステップ区間に比べて支 保剛性は相対的に小さく、比較的大きな変形が予想された。

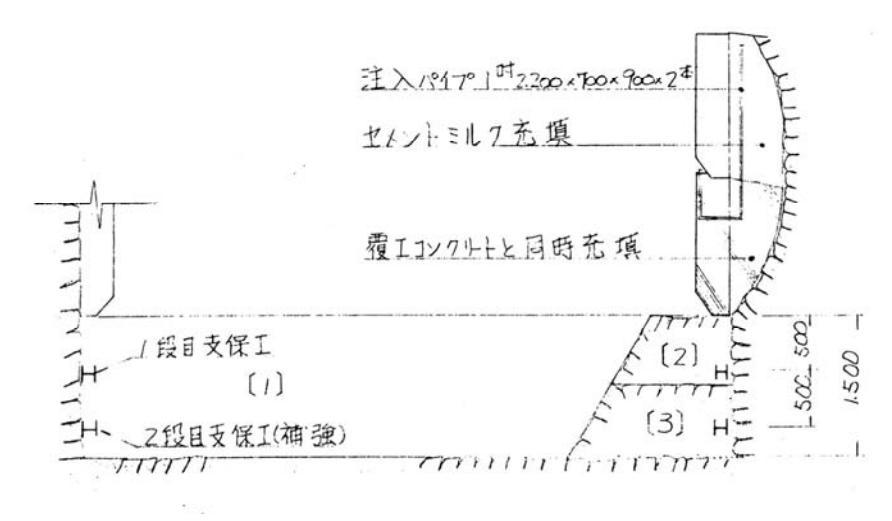
付図 2-9 二段階掘削要領図

二段階掘削の概要は付図 2-9 に示すようなもので、まず高抜け側約 1.0m を残した部分(付図 2-9 の[1]の 部分)を発破で掘削し、ズリを搬出する。次に、付図 2-9 の[2]の部分を人力で掘削し、その後 1 段目支保工 を設置し、矢板で山留する。最後に[3]の部分を人力で掘削し、支保工を設置して 1 ステップの掘削を完了 するというものだ。

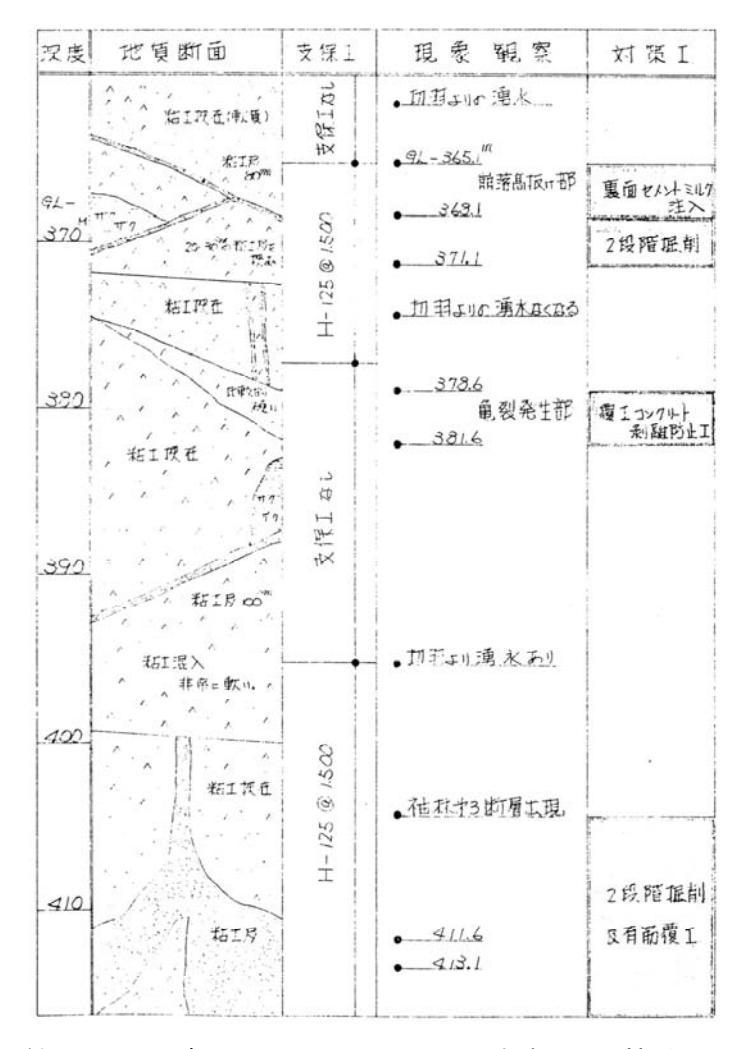
付図 2-10 深度 GL.-360m~-415m 区間の立坑周辺地質展開図

高抜けが発生した深度 GL-365.1m 付近は図に示すように、約80mm の粘土層が立坑側壁部で交差しており、この上部の粘土を挟在する軟質な岩が粘土層に沿って崩落したものと考える。ただ、岩質が軟弱だったため大きなブロックで崩壊しなかったとも考えられる。深度 GL-370m 付近は非常に風化が進んでザクザクの状態の箇所があったため、二段階掘削を行ったが正解だったと思う。

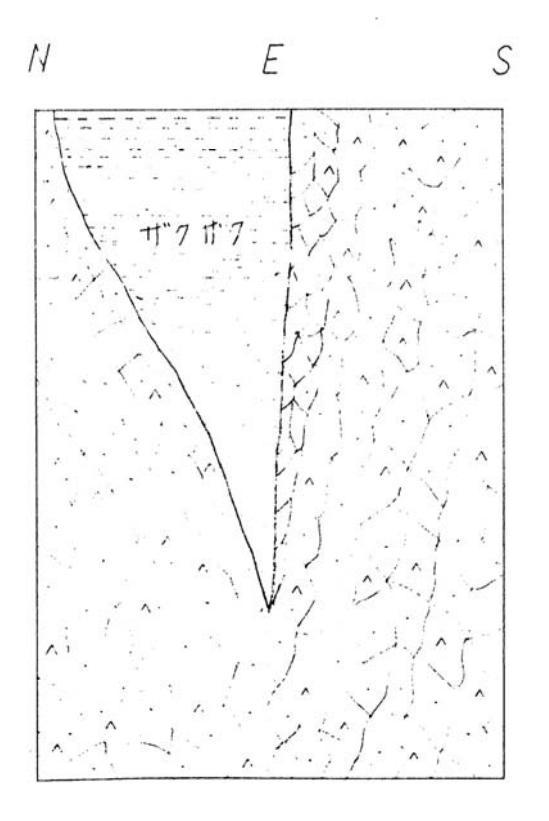
付図 2-13 覆エクラック発生箇所付近地山展開図

クした層が逆三角形のような形で出現し、GL.-381.6m 付近で立坑掘削断面より消えている。クラックの発 生範囲から考えてみると、発破などにより緩み範囲が拡大し、ザクザクした岩の層理に沿って異常土圧が作 用し、土圧の経時的変化により土圧が上昇したものと判断した。

クラックは開口しているものの、クラック境界での覆工の突出や食い違いは見当たらなかったため、クラ ック発生箇所の覆工に鋼板をアングルで付図 2-12 のよう留め、コンクリート塊の剥離落下を防止し、クラ ックの詳細観察を行った。

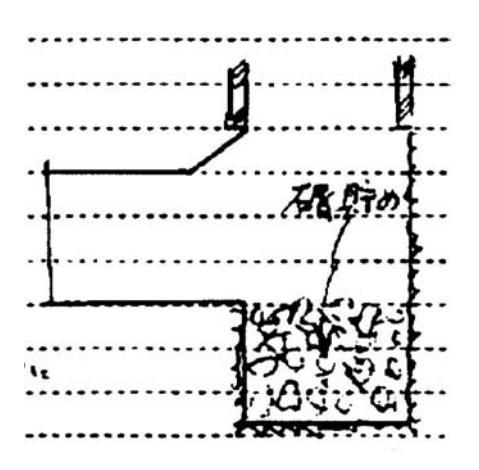
付図 2-16 連接部ズリ貯め模式図

連接部掘削のズリ貯め(付図 2-16 参照)、および排水サンプとして 2 ステップ程先行しておくこと は以下工程の発破の影響を少なくする上でも効果あり。

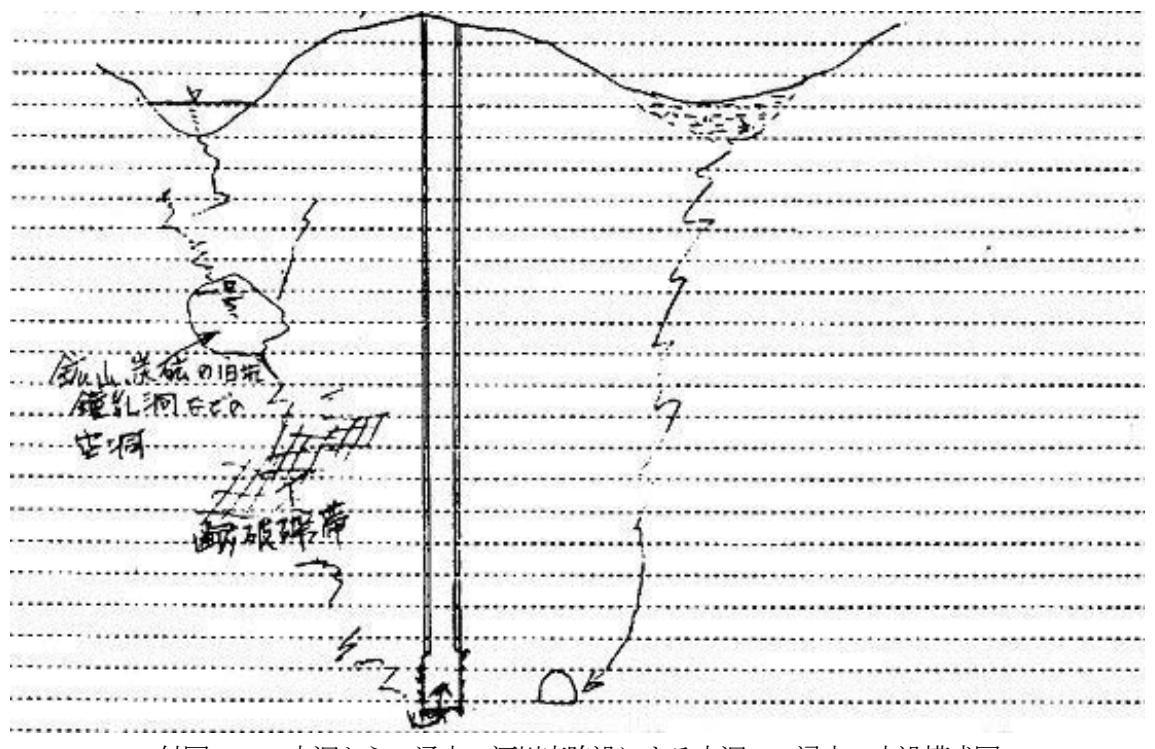
付図 2-17 古洞からの湧水・河川底陥没による古洞への浸水・水没模式図

A. 私の経験では超大深度斜坑底での山ハネによる土砂(岩石が破砕され砂礫粒子化した)噴出と同時の包 蔵圧力水の噴出のみで、これらは応力解放による「有限」であります。したがって、設問の状況に対 しては経験ありませんが、理論的には一般のトンネル掘削と同様に考えて良いのではないでしょうか。 付図 2-17 に示すような古洞からの湧水や、河川底が古洞へ陥没して浸水・水没する事例は S40 年前後 まで北九州等で多くありました。

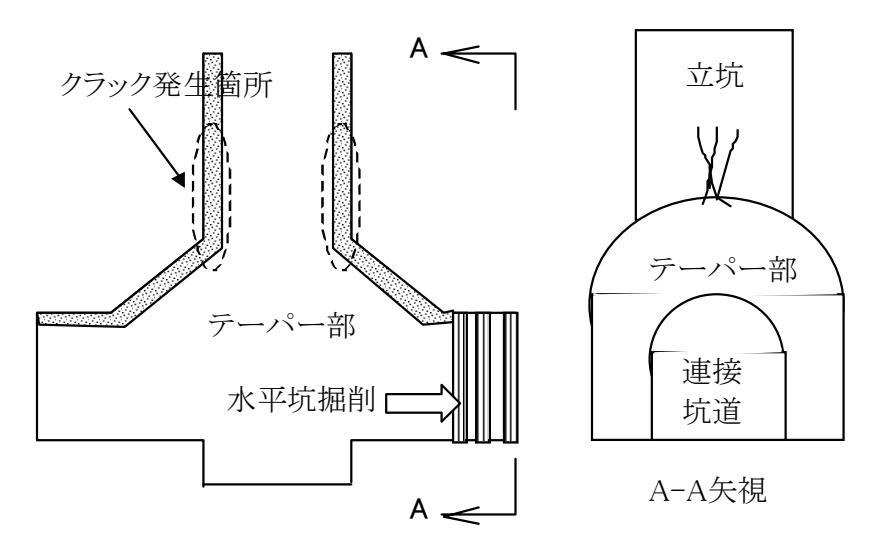
付図 2-19 水平坑道接続部での支保枠間の高抜け模式図

付図2-19に示すように、両袖連接部の水平坑道掘削時に立坑とテーパーの取り合い部にクラックが発生、 鉛直上向きにクラックが発達し、コンクリート塊が落下するようになった。当該箇所の地山は、石英のよう なギラギラした粒が混じり、手で触るとぬめぬめしていた。また、水に触れると膨張する性質があり、大学 の研究室で測定したところ9~10 倍に膨れるとの結果が得られていた。実際、近傍の立坑部でもコンクリ ート型枠のボルトが破断したり、隣接する鉱山坑道でも盤膨れが頻発し、何度も盤打ちが必要な状況だった。
