高速増殖原型炉もんじゅ技術年報(平成24年度)

Annual Technical Report of the Prototype Fast Breeder Reactor Monju (2012)

高速増殖炉研究開発センター

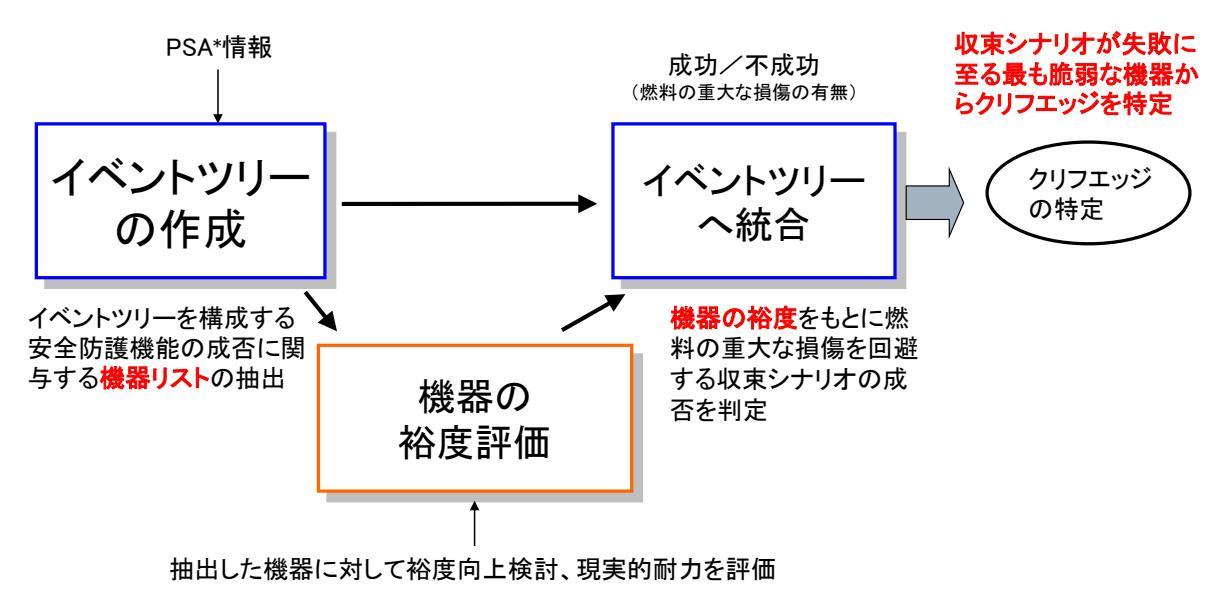
図 1. 地震・津波の評価作業フロー

イベントツリーを作成する。次に、イベントツリーを構成する安全防護機能の成否に関与する機器リスト を抽出し、機器の裕度評価を行う。機器の裕度評価にあたっては、裕度向上の検討、現実的耐力を 評価した。その後、機器の裕度評価結果をイベントツリーへ統合し、機器の裕度をもとに燃料の重大 な損傷を回避する収束シナリオの成否を判定する。最後に、収束シナリオが失敗に至る最も脆弱な機 器からクリフエッジを特定する。

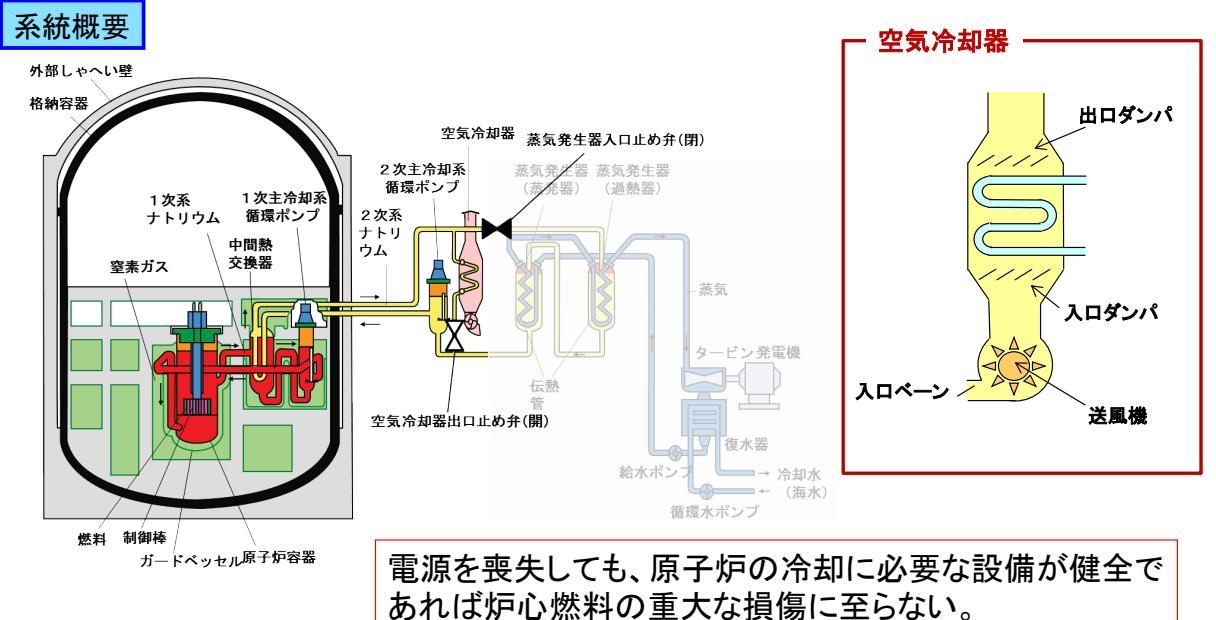
図 2. 原子炉冷却系統概要

「もんじゅ」の原子炉停止後の炉心冷却は中間熱交換器を介して1次系ナトリウムの熱を2次系ナト リウムに伝え、空気冷却器により最終ヒートシンクである大気に放散させる。また、炉心と中間熱交換器、 中間熱交換器と空気冷却器、それぞれの伝熱中心高さの差を適切に取ることで、ポンプによるナトリウ ムの強制循環に代えて、自然循環によっても冷却が可能な特徴がある。したがって、「もんじゅ」は電源を喪失しても、原子炉の冷却に必要な設備が健全であれば炉心燃料の重大な損傷に至らない。

■もんじゅ炉心冷却の最終ヒートシンクは大気 ■ポンプによる強制循環に代えて自然循環除熱が可能

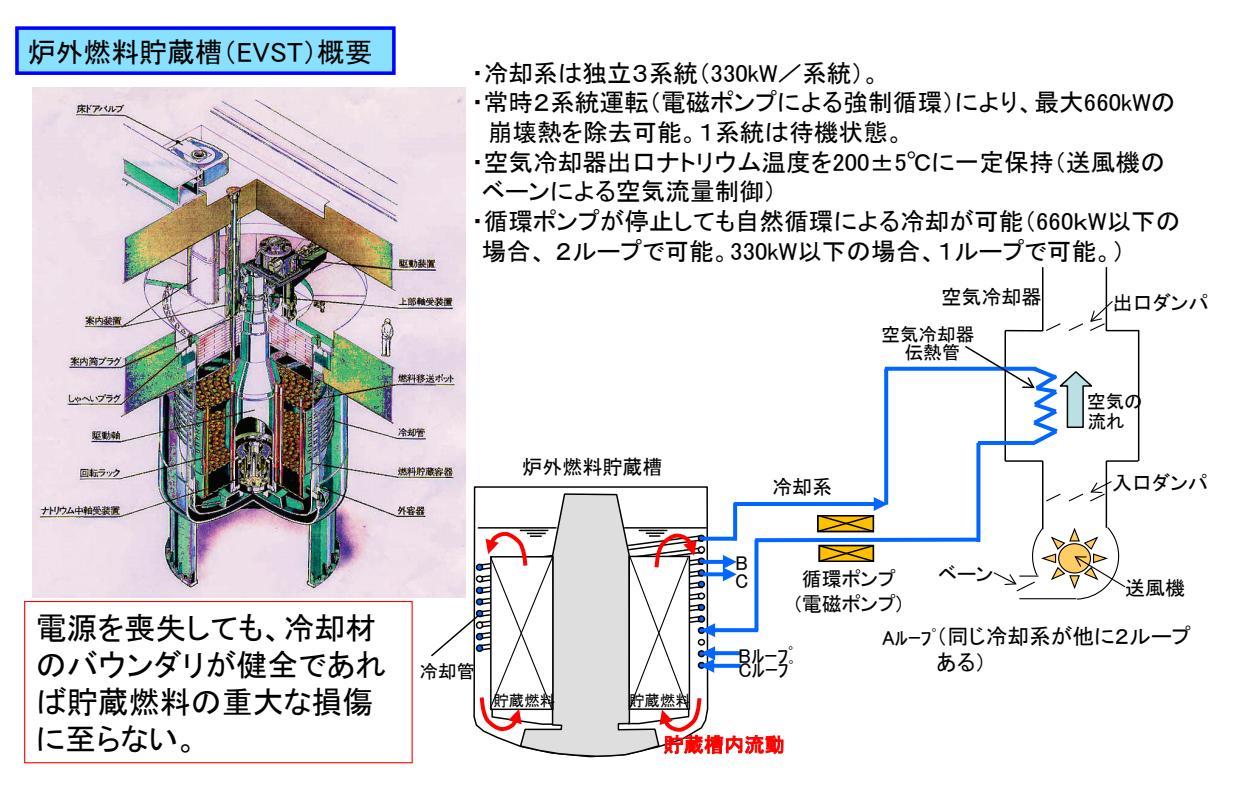
図 5. EVST 冷却系統概要

EVST の冷却は、EVST 内の冷却管を介して EVST 内のナトリウムの熱を EVST 冷却系のナトリウム に伝え、電磁ポンプによる強制循環を行って、空気冷却器により最終ヒートシンクである大気に放散さ せる。また、原子炉と同様に、ポンプによるナトリウムの強制循環に代えて、自然循環によっても冷却が 可能な特徴がある。したがって、電源を喪失しても、冷却材のバウンダリが健全であれば貯蔵燃料の 重大な損傷に至らない。

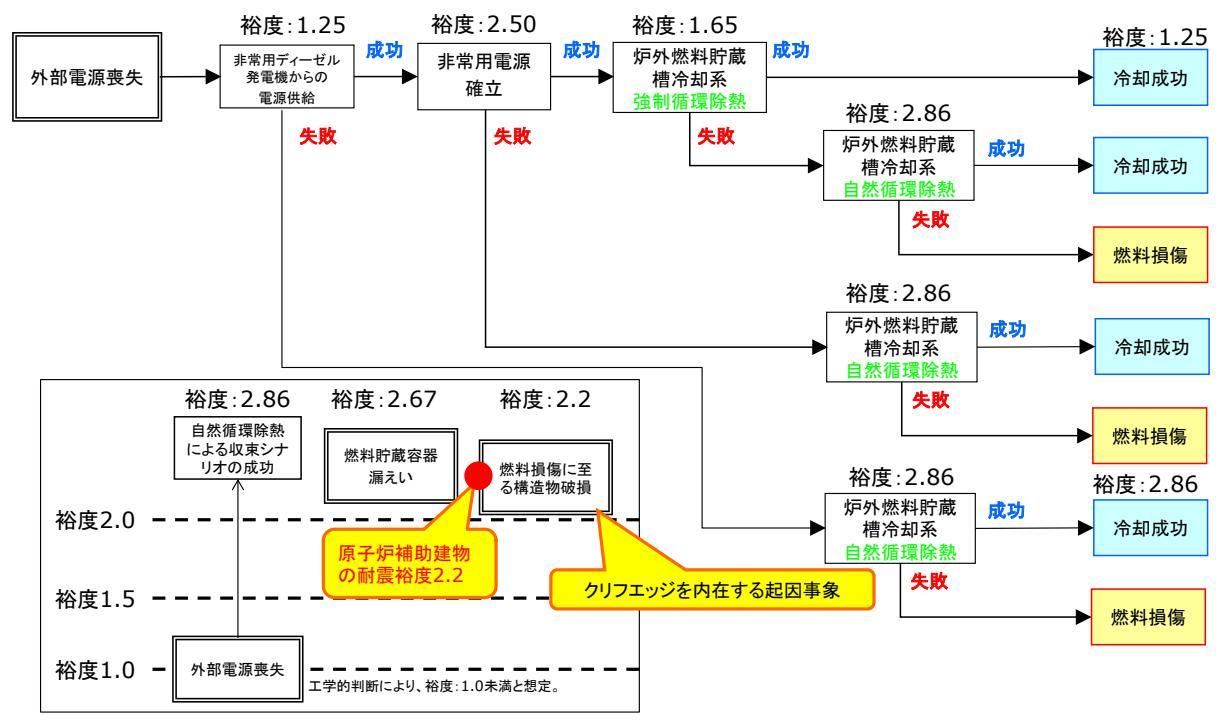
図 6. EVST に係る外部電源喪失を起因事象とするイベントツリーと地震の評価結果

これを踏まえ、イベントツリー(図 6)、機器等の耐震裕度(図 7)を求め、クリフエッジの特定を行った。 起因事象を外部電源喪失とするイベントツリーでは、非常用ディーゼル発電機からの電源供給(耐震 裕度 1.25Ss)に失敗するが、耐震裕度 2.86Ss までは、冷却材バウンダリを維持でき、自然循環除熱が 可能である。一方、これよりも耐震裕度が低いクリフエッジを内在する起因事象としては、燃料損傷に 至る構造物破損であり、耐震裕度 2.2Ss までは原子炉補助建物が維持でき、自然循環除熱が可能で あることが特定された。

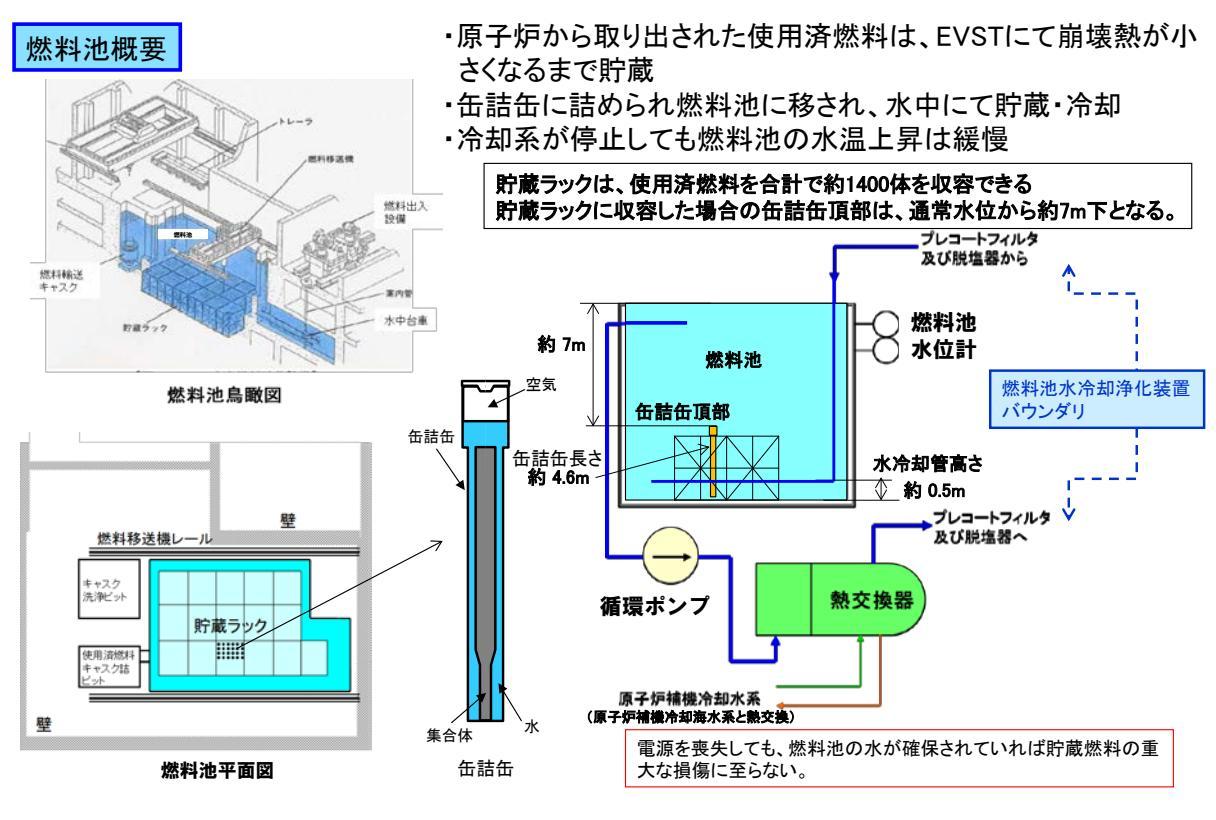
図 8. 燃料池冷却系統概要

「もんじゅ」の燃料池の冷却は、熱交換器を介して燃料池水の熱を原子炉補機冷却水系に伝え、さらに熱交換器を介して最終ヒートシンクである海水に放散させる。なお、原子炉から取り出された使用 済燃料は、EVST にて崩壊熱が小さくなるまで貯蔵され、燃料池においては、缶詰缶に詰められた使 用済燃料が貯蔵される。したがって、冷却系が停止しても燃料池の水温上昇は緩慢であり、電源を喪 失しても、燃料池の水が確保されていれば貯蔵燃料の重大な損傷に至らない。

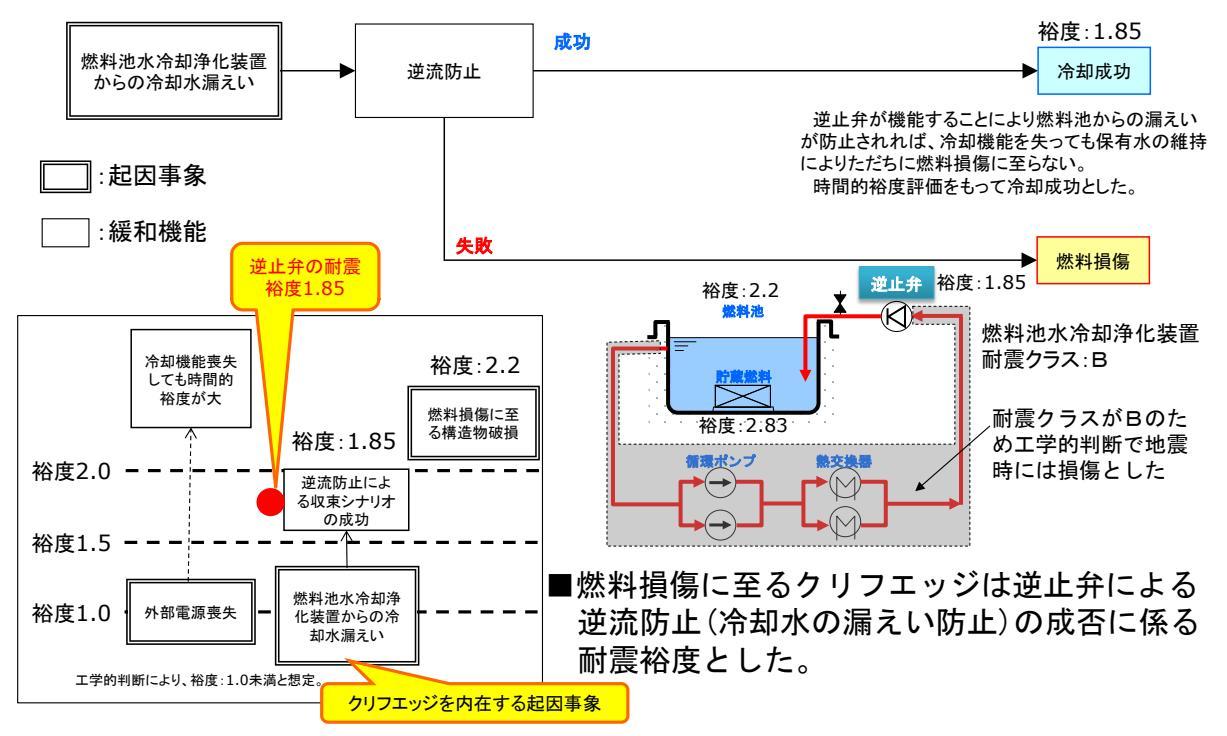
図 9. 燃料池に係る外部電源喪失を起因事象とするイベントツリーと機器等の耐震裕度、地震の評価結果

これを踏まえ、イベントツリーと機器等の耐震裕度(図 9)を求め、クリフエッジの特定を行った。その 結果、クリフエッジを内在する起因事象は燃料池水冷却浄化装置からの冷却水漏えいであり、耐震裕 度 1.85Ss までは、逆止弁による逆流防止機能を維持でき、冷却が可能であることが特定された。

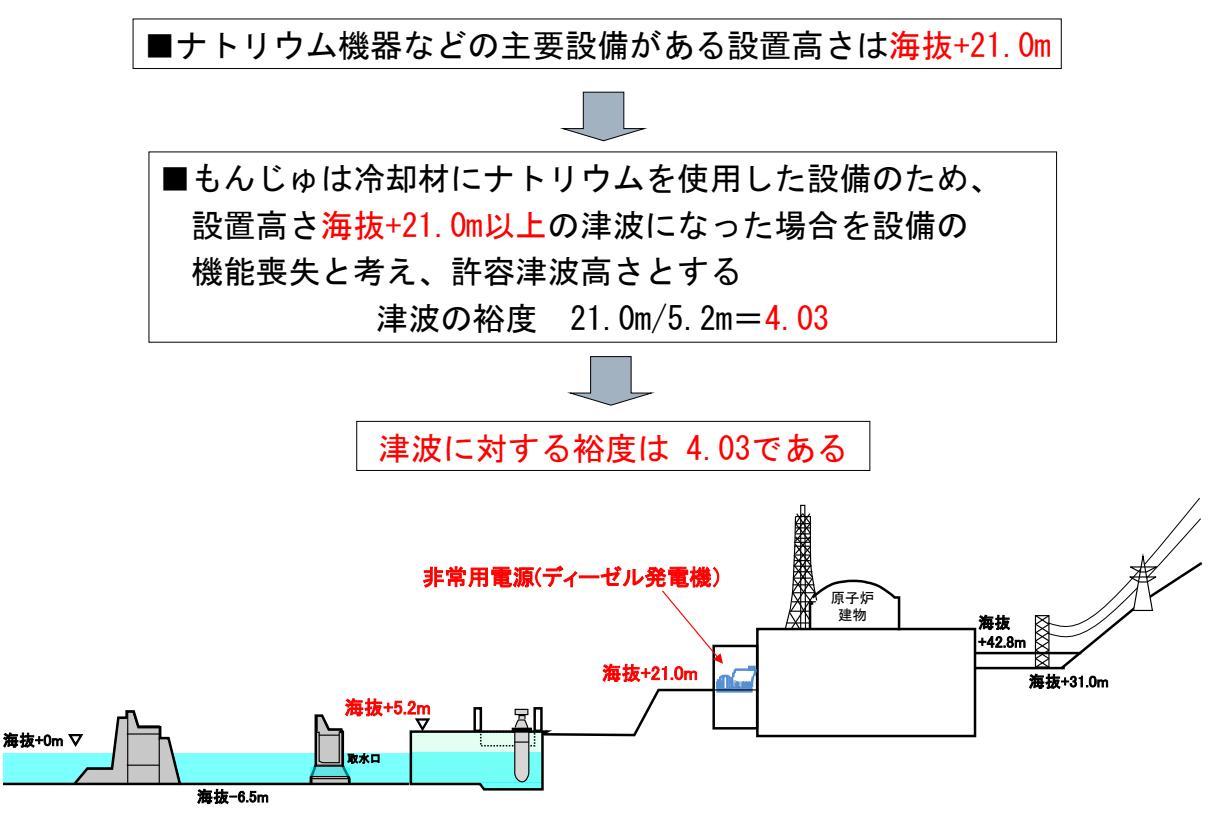
図 10.「もんじゅ」の敷地レベルと津波の評価結果

「もんじゅ」は、原子炉内の燃料の冷却も、EVST 内燃料の冷却も、自然循環によって冷却が可能な ことから、津波によるディーゼル発電機の機能喪失は燃料の損傷に影響を与えず、施設の設置高さ がクリフエッジとなる。これは、地震時も変わらない。

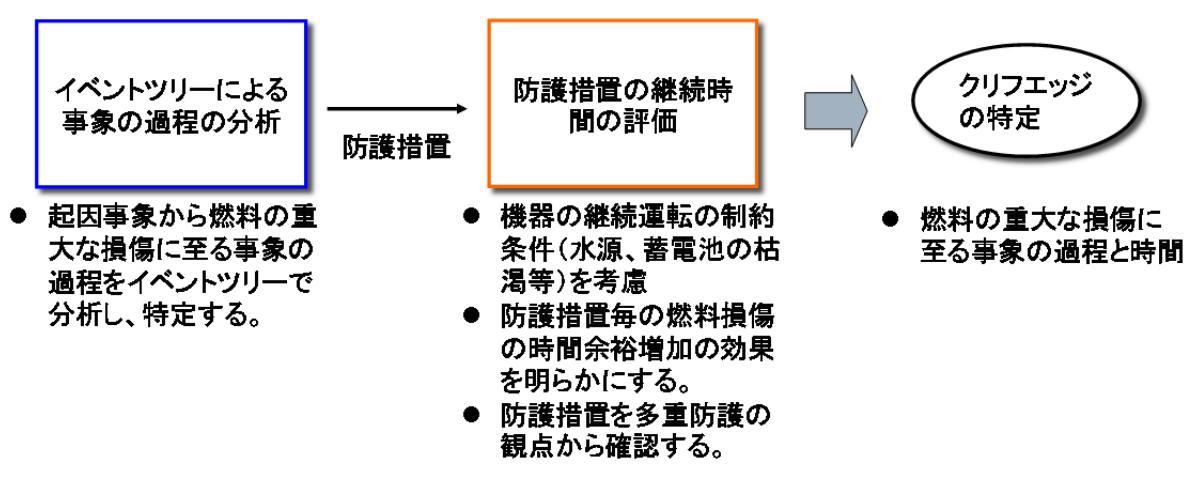
図 11. SBO・LUHS の評価作業フロー

まず、起因事象から燃料の重大な損傷に至る事象の過程をイベントツリーで分析し、特定する。次 に、水源、蓄電池の枯渇など機器の継続運転の制約条件を考慮し、防護措置毎の燃料損傷の時間 余裕増加の効果を明らかにし、多重防護の観点から、防護措置の継続時間評価を行う。最後に、これ らの評価を踏まえ、燃料の重大な損傷に至る事象の過程と時間からクリフエッジを特定する。

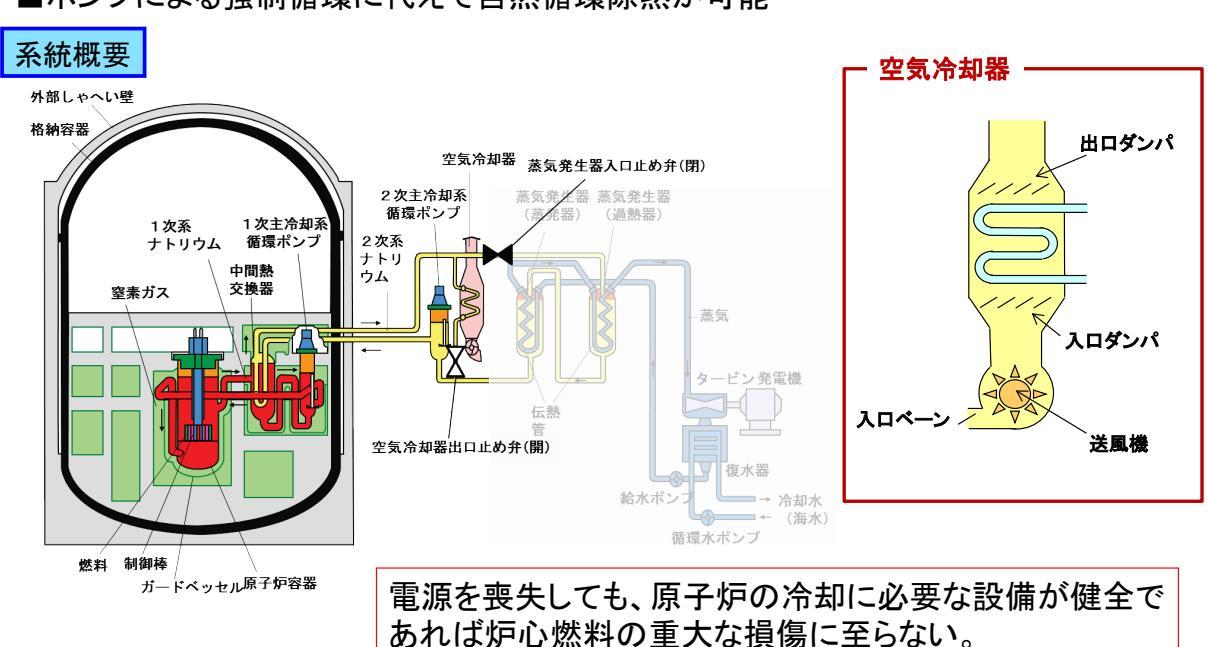
図 12. 原子炉冷却系統概要

「もんじゅ」の原子炉停止後の炉心冷却は中間熱交換器を介して1次系ナトリウムの熱を2次系ナト リウムに伝え、空気冷却器により最終ヒートシンクである大気に放散させる。また、炉心と中間熱交換器、 中間熱交換器と空気冷却器、それぞれの伝熱中心高さの差を適切に取ることで、ポンプによるナトリウ ムの強制循環に代えて、自然循環によっても冷却が可能な特徴がある。したがって、「もんじゅ」は電 源を喪失しても、原子炉の冷却に必要な設備が健全であれば炉心燃料の重大な損傷に至らない。

■もんじゅ炉心冷却の最終ヒートシンクは大気
 ■ポンプによる強制循環に代えて自然循環除熱が可能

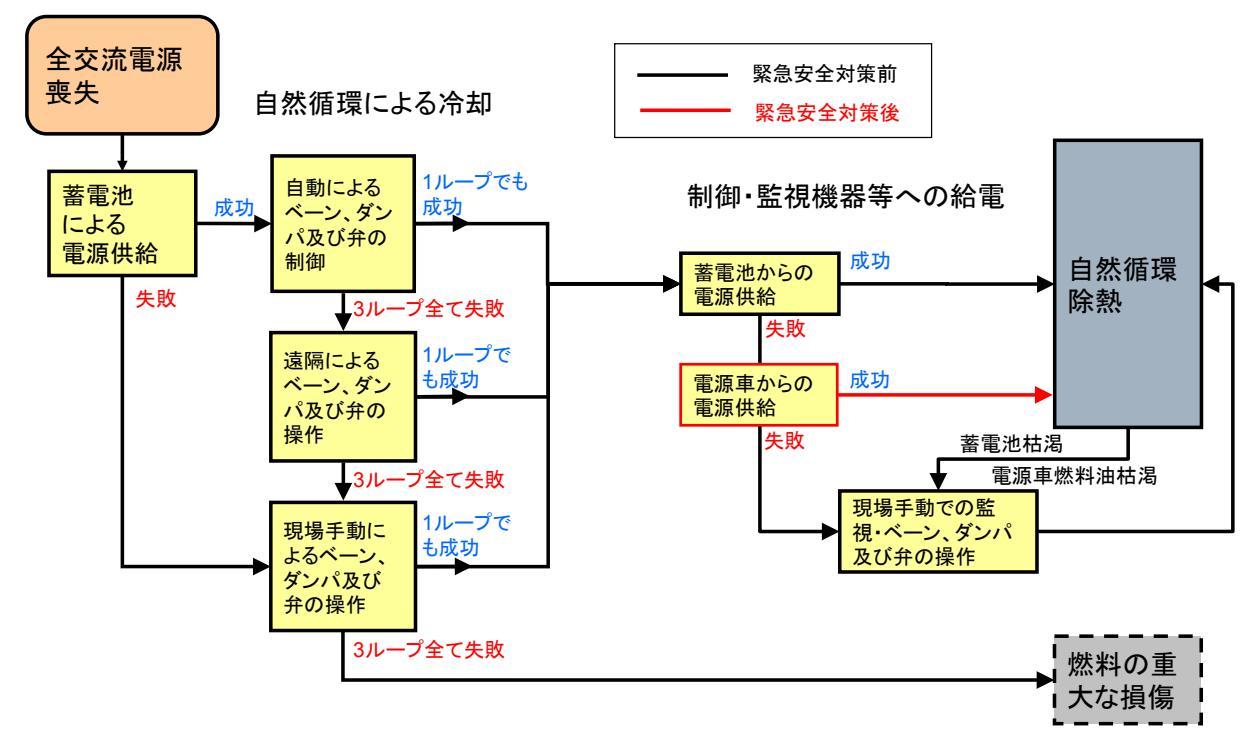
図 13. 原子炉に係る SBO から燃料の重大な損傷に至る事象の過程

これを踏まえ、SBOから燃料の重大な損傷に至る事象の過程(図13)を分析し、防護措置の継続時 間評価(図14)を行い、クリフエッジの特定を行った。その結果、蓄電池、電源車燃料油枯渇後も現場 可搬式の計器による温度監視とベーン・ダンパの現場手動操作の継続が可能であり、自然循環除熱 が成立しているため、プラント及び炉心の制御・監視機能への給電が喪失しても炉心は安定状態を維 持可能であり、クリフエッジは存在しなかった。なお、プラントの監視機能維持の観点から、緊急安全 対策で配備した電源車は有効であることを確認した。

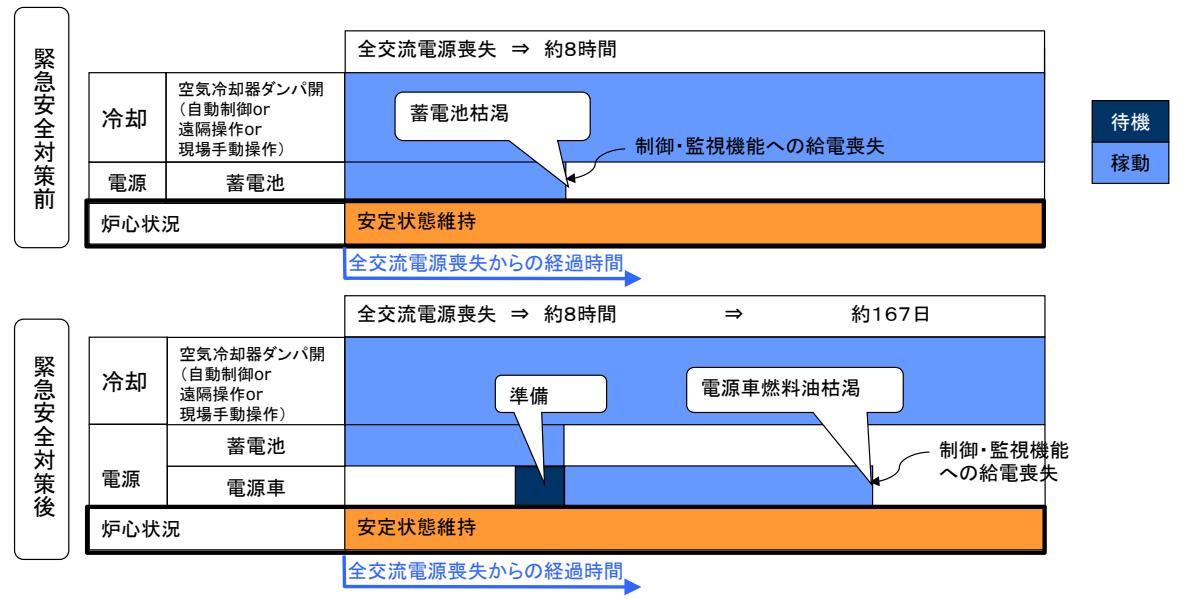
図 14. 原子炉に係る SBO における防護措置の継続時間評価

- □ 自然循環除熱が成立しているため、プラント及び炉心の制御・監視機能への給 電が喪失しても炉心は安定状態を維持可能である。
- □ プラントの監視機能維持の観点から、電源車は有効である。

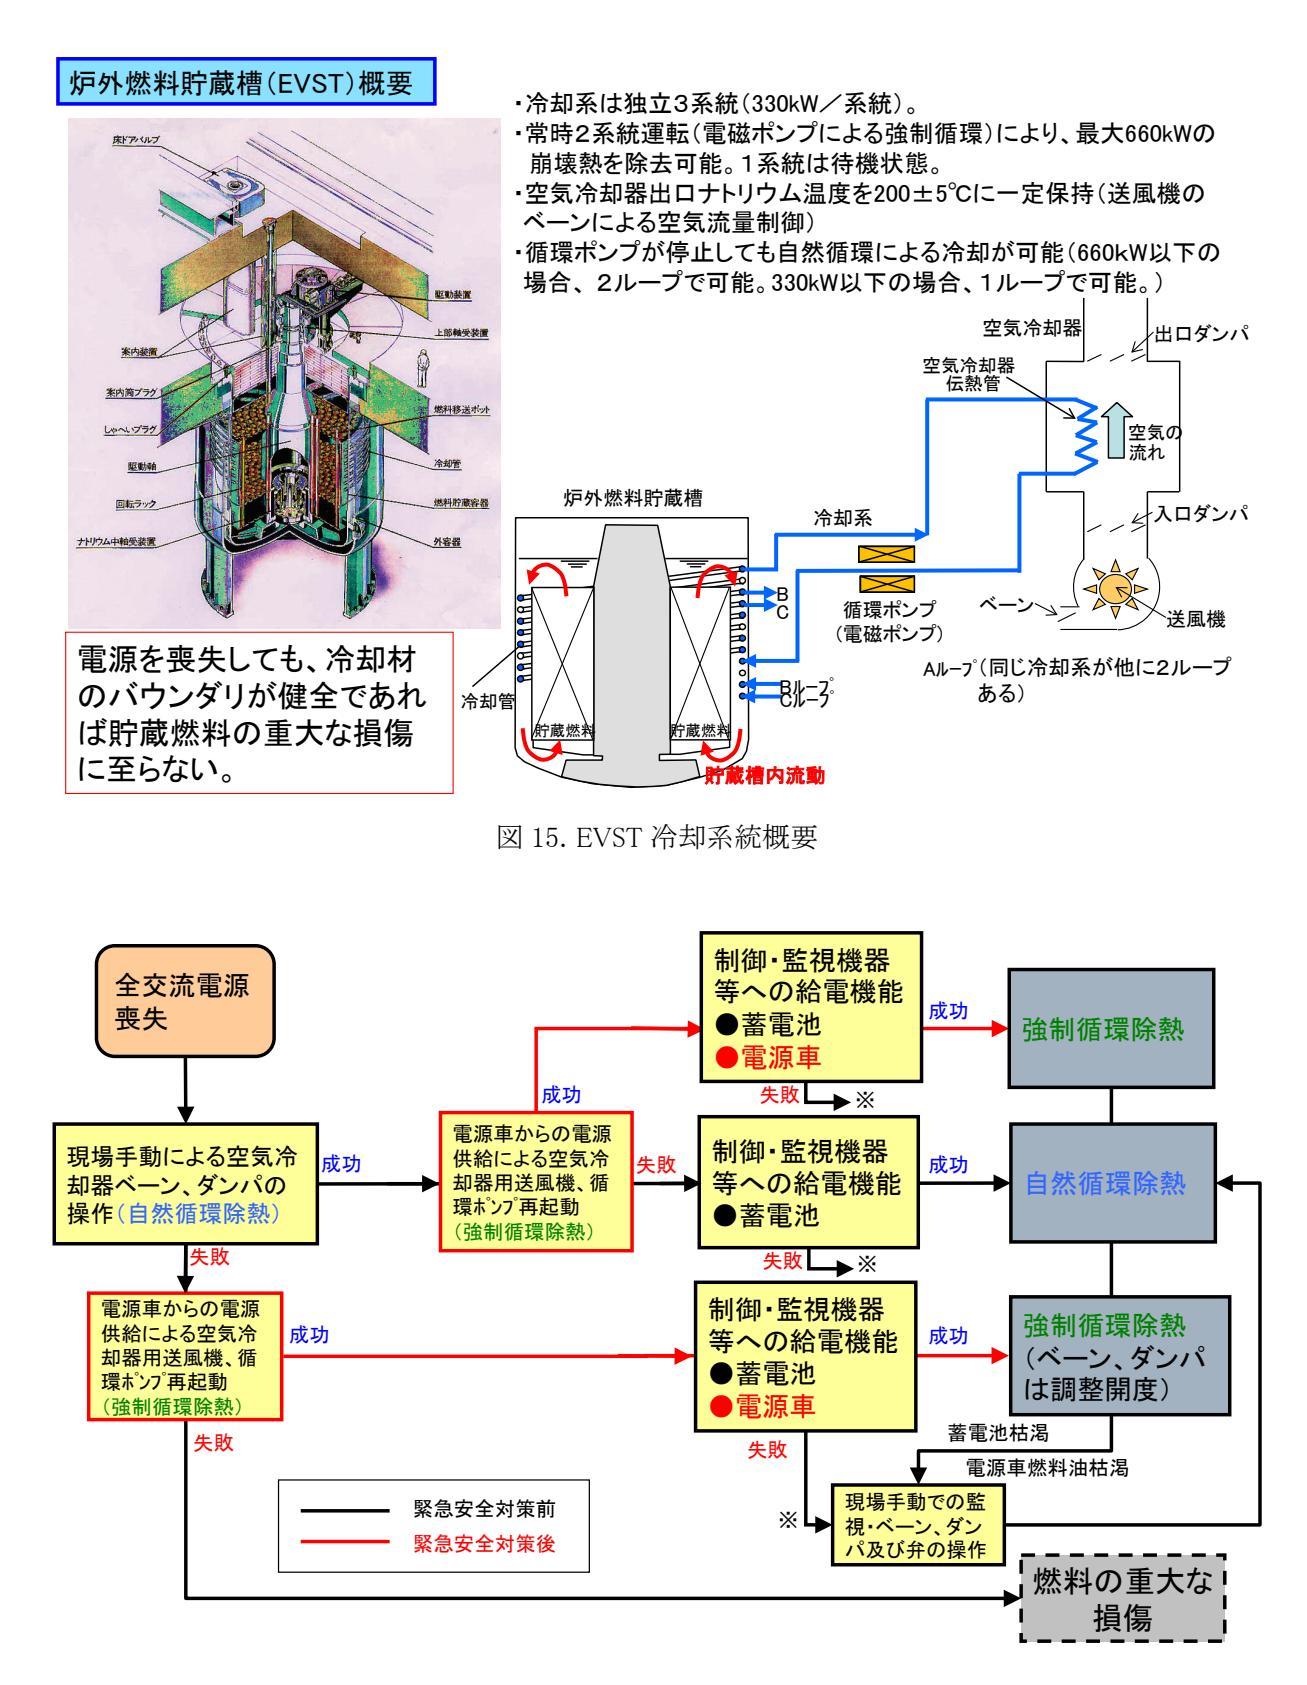
図 16. EVST に係る SBO から燃料の重大な損傷に至る事象の過程

これを踏まえ、SBOから燃料の重大な損傷に至る事象の過程(図 16)を分析し、防護措置の継続時 間評価(図 17)を行い、クリフエッジの特定を行った。その結果、蓄電池、電源車燃料油枯渇後も現場 可搬式の計器による温度監視とベーン・ダンパの現場手動操作の継続が可能であり、自然循環除熱 が成立しているため、プラント及び燃料の制御・監視機能への給電が喪失しても燃料は安定状態を維 持可能であり、クリフエッジは存在しなかった。なお、プラントの監視機能維持の観点から、緊急安全 対策で配備した電源車は有効であることを確認した。

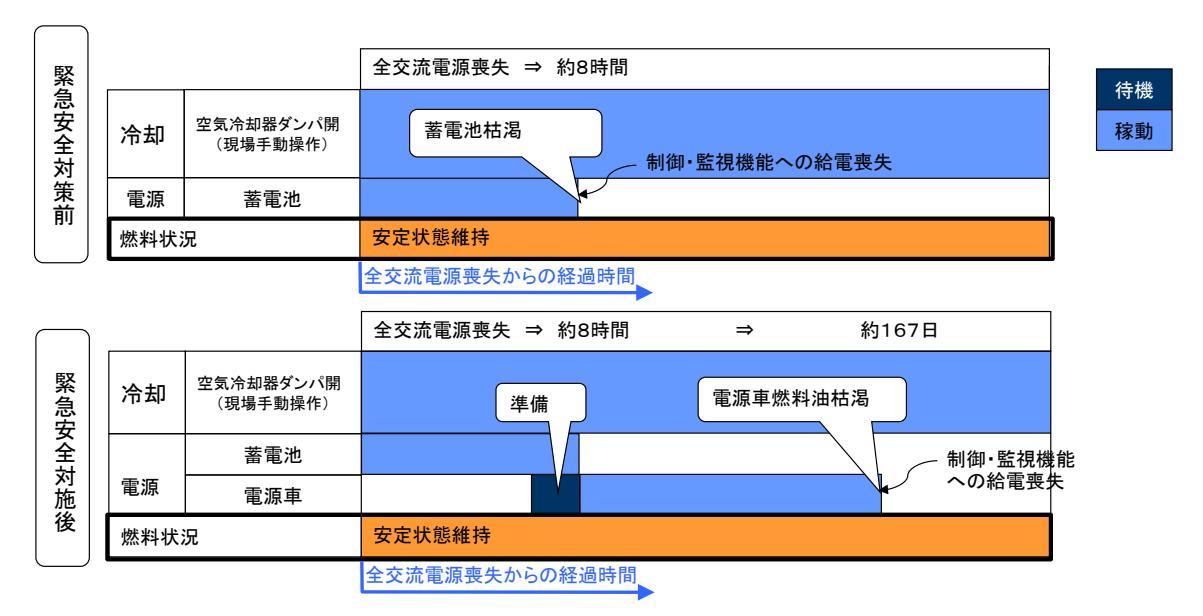
図 17. EVST に係る SBO における防護措置の継続時間評価

- 自然循環除熱が成立しているため、プラント及び燃料の制御・監視機能への給 電が喪失しても燃料は安定状態を維持可能である。
- □ プラントの監視機能維持の観点から、電源車は有効である。

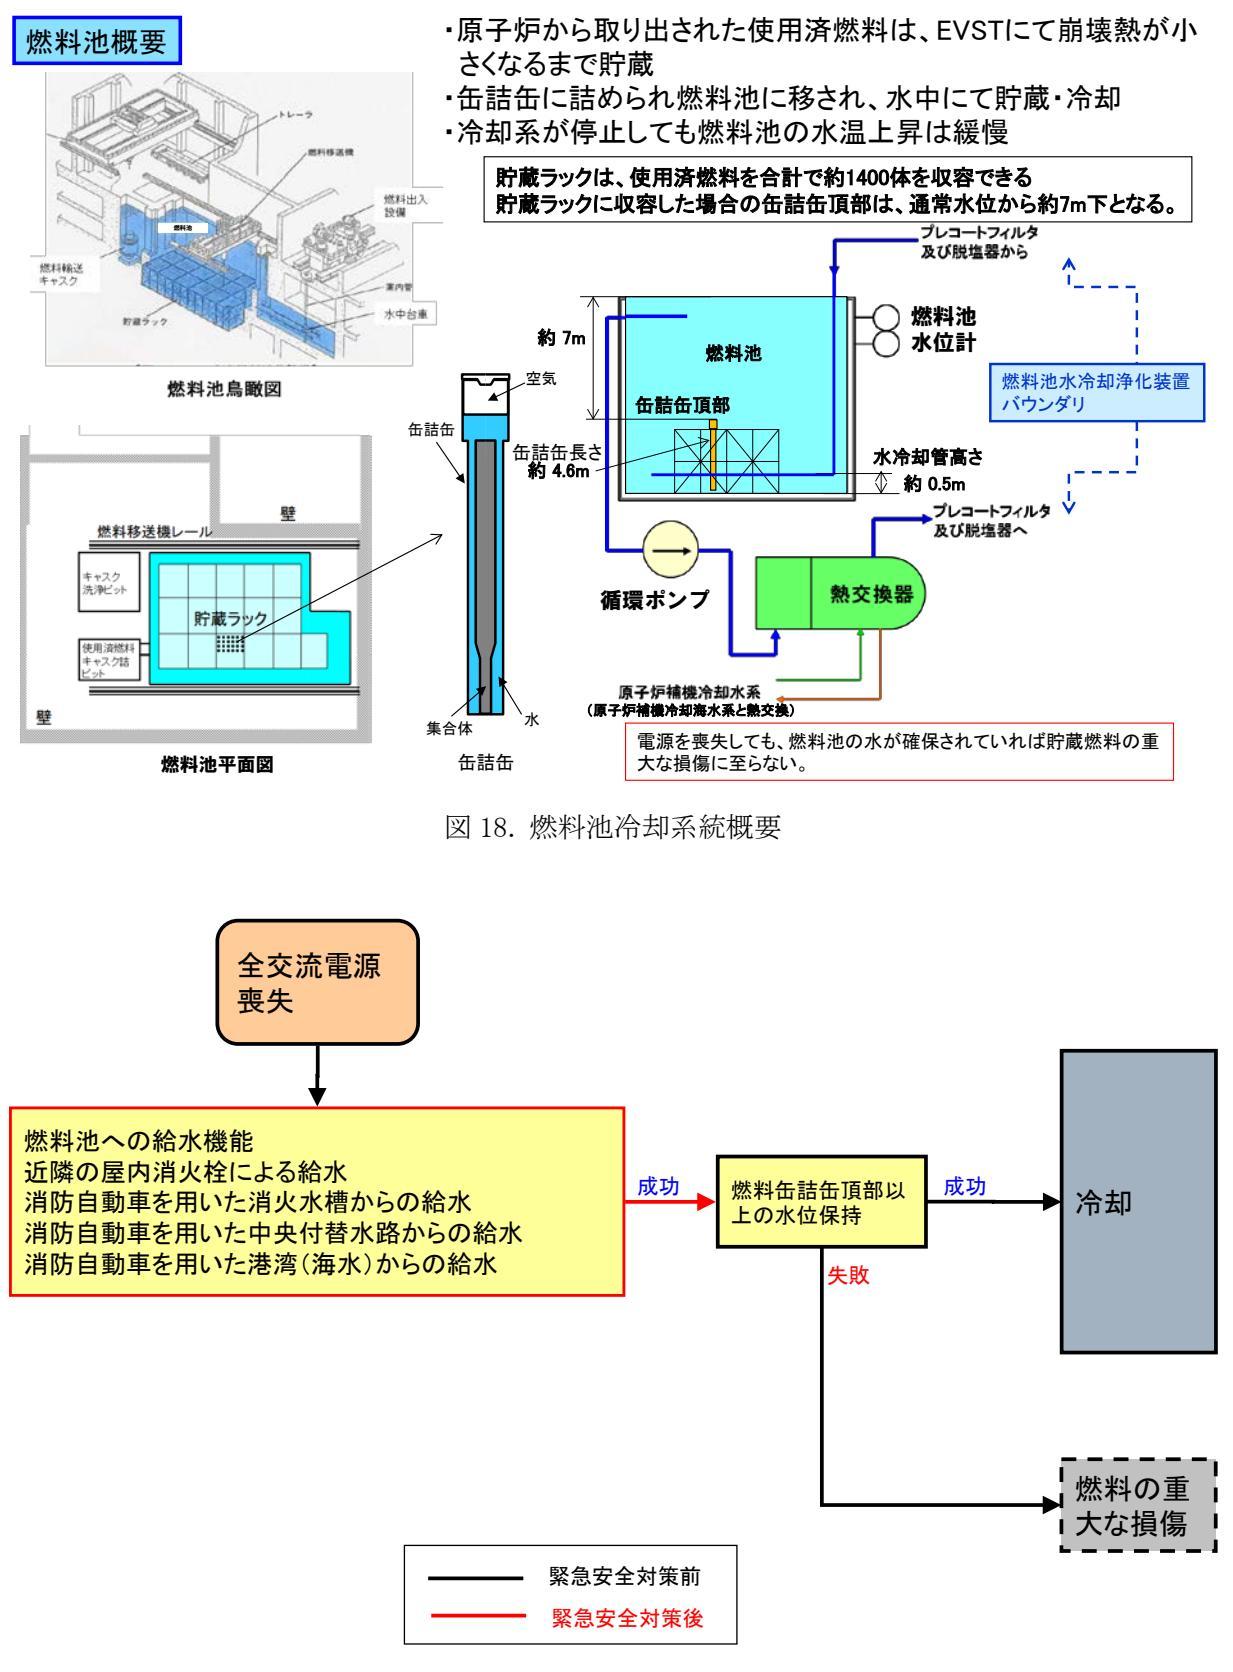
図 19. 燃料池に係る SBO から燃料の重大な損傷に至る事象の過程

これを踏まえ、SBOから燃料の重大な損傷に至る事象の過程(図 19)を分析し、防護措置の継続時 間評価(図 20)を行い、クリフエッジの特定を行った。その結果、緊急安全対策前は、保有水の蒸発に よる水位低下が燃料缶詰缶頂部に至る約 97 日までは、冷却が可能であることが特定された。また、緊 急安全対策後は、消防自動車等による各水源からの給水により、約 203 日延長され、約 300 日までは、 冷却が可能であることが特定された。

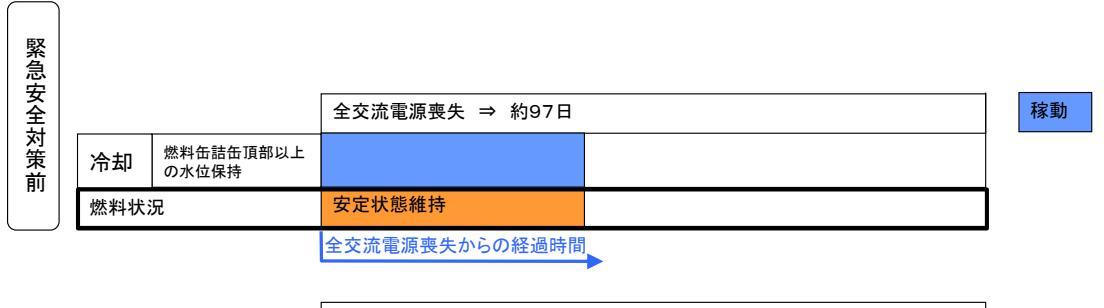
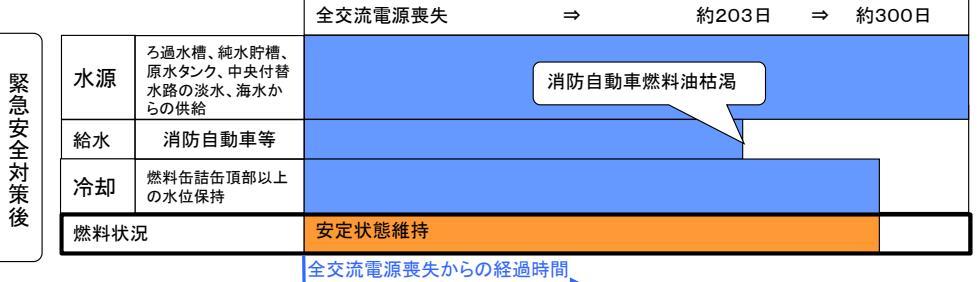
図 20. 燃料池に係る SBO における防護措置の継続時間評価

- □ 緊急安全対策前は、保有水の蒸発による水位低下が燃料缶詰缶頂部に至るまでに は約97日の余裕がある。
- 緊急安全対策後は、消防自動車等による各水源からの給水により、約203日延長され、約300日の余裕がある。

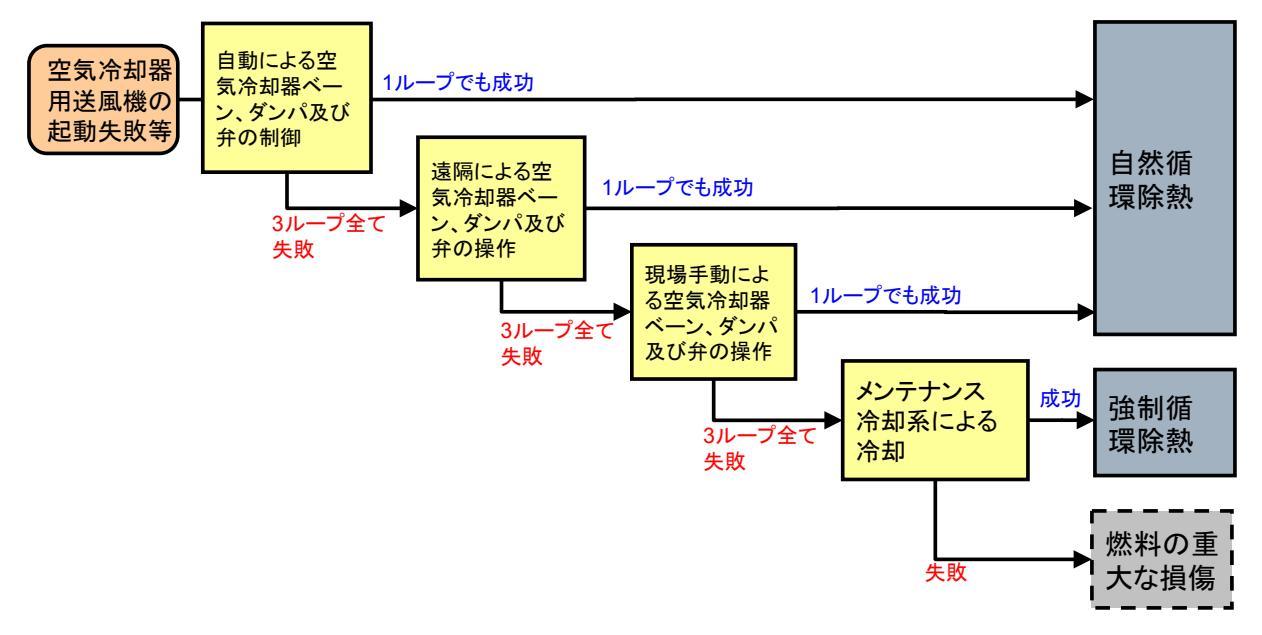
図 22. 原子炉に係る LUHS から燃料の重大な損傷に至る事象の過程

LUHS から燃料の重大な損傷に至る事象の過程(図 22)を分析し、防護措置の継続時間評価(図 23)を行い、クリフエッジの特定を行った。その結果、空気冷却器のベーン・ダンパ開(自動制御、遠隔 操作、手動操作)による空気流路の確保により、自然循環除熱が成立しているため炉心は安定状態を 維持可能であり、クリフエッジは存在しなかった。

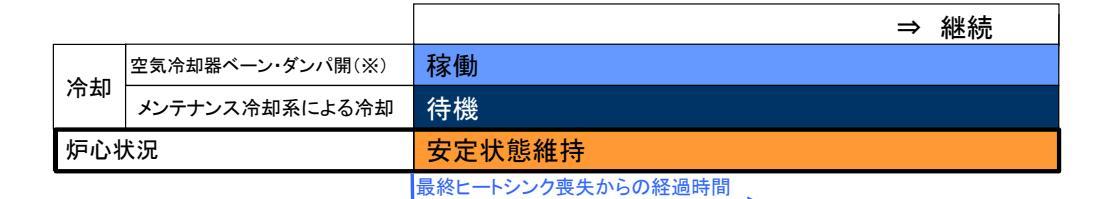
※ 自動制御 or 遠隔操作 or 現場手動操作

□ 空気冷却器ベーン・ダンパ開(自動制御、遠隔操作、現場手動操作)による空気 流路の確保により自然循環除熱が成立する。

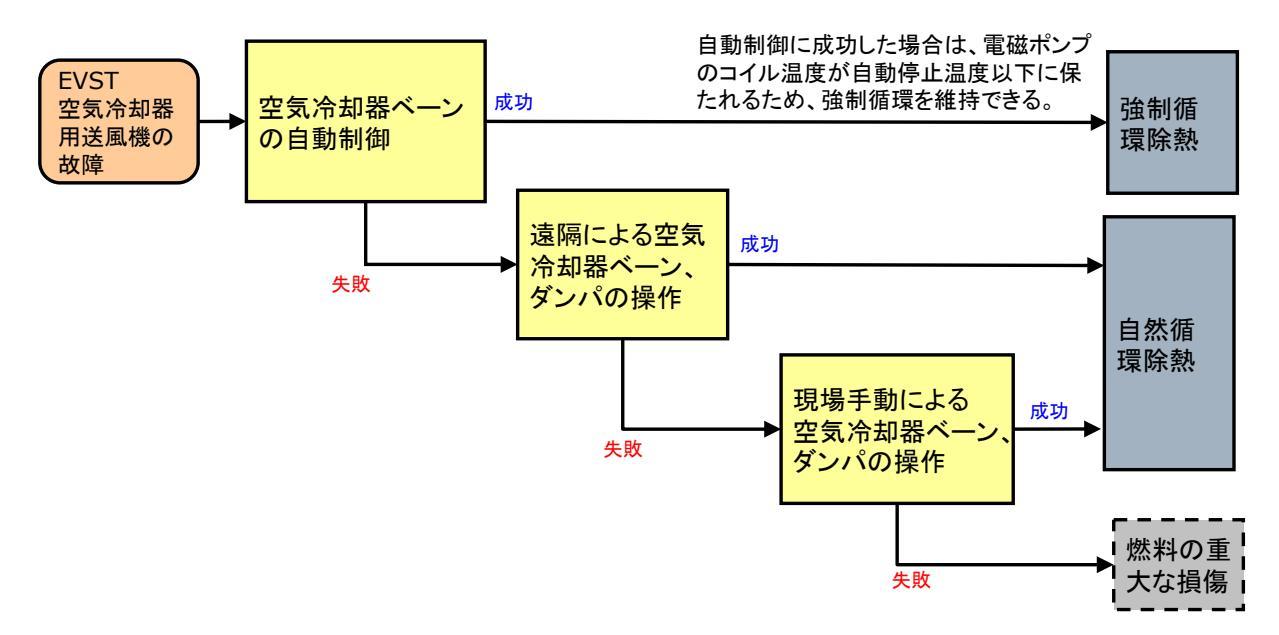
図 24. EVST に係る LUHS から燃料の重大な損傷に至る事象の過程

LUHS から燃料の重大な損傷に至る事象の過程(図 24)を分析し、防護措置の継続時間評価(図 25)を行い、クリフエッジの特定を行った。その結果、空気冷却器のベーン・ダンパ開(自動制御、遠隔 操作、手動操作)による空気流路の確保により、自然循環除熱が成立しているため燃料は安定状態を 維持可能であり、クリフエッジは存在しなかった。

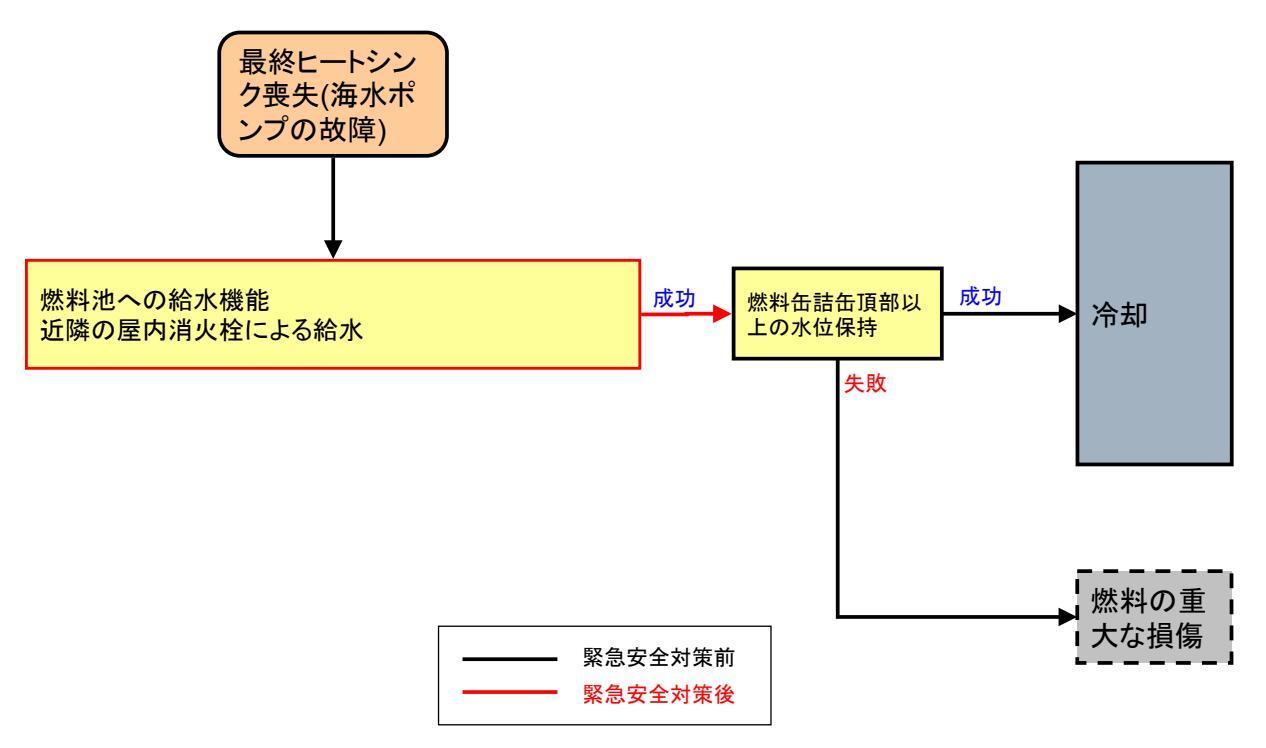
図 26. 燃料池に係る LUHS から燃料の重大な損傷に至る事象の過程

LUHS から燃料の重大な損傷に至る事象の過程(図 26)を分析し、防護措置の継続時間評価(図 27)を行い、クリフエッジの特定を行った。その結果、緊急安全対策前は、保有水の蒸発による水位低 下が燃料缶詰缶頂部に至る約 97 日までは、冷却が可能であることが特定された。また、緊急安全対 策後は、屋内消火栓(電動駆動消火ポンプ等)による各水源からの給水によって水位は継続的に確 保され、クリフエッジは回避される。

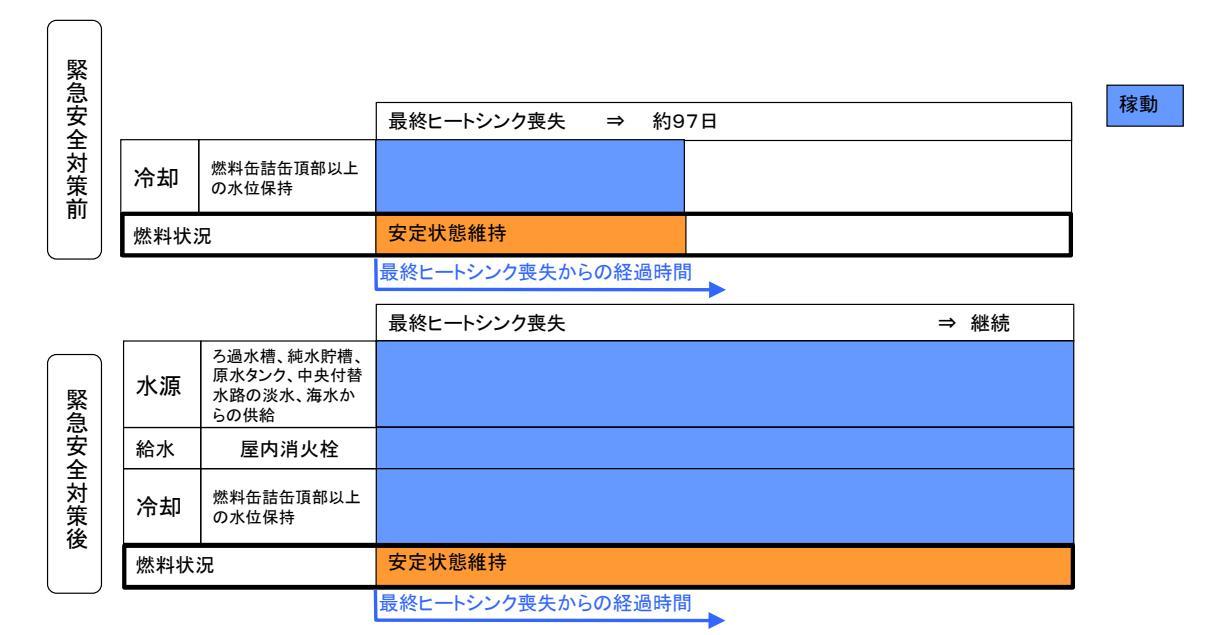
図 27. 燃料池に係る LUHS における防護措置の継続時間評価

- □ 緊急安全対策前は、保有水の蒸発による水位低下が燃料缶詰缶頂部に至るまでには約97日の余裕がある。
- □ 緊急安全対策後は、屋内消火栓(電動駆動消火ポンプ等)による各水源からの 給水によって水位は継続的に確保される。

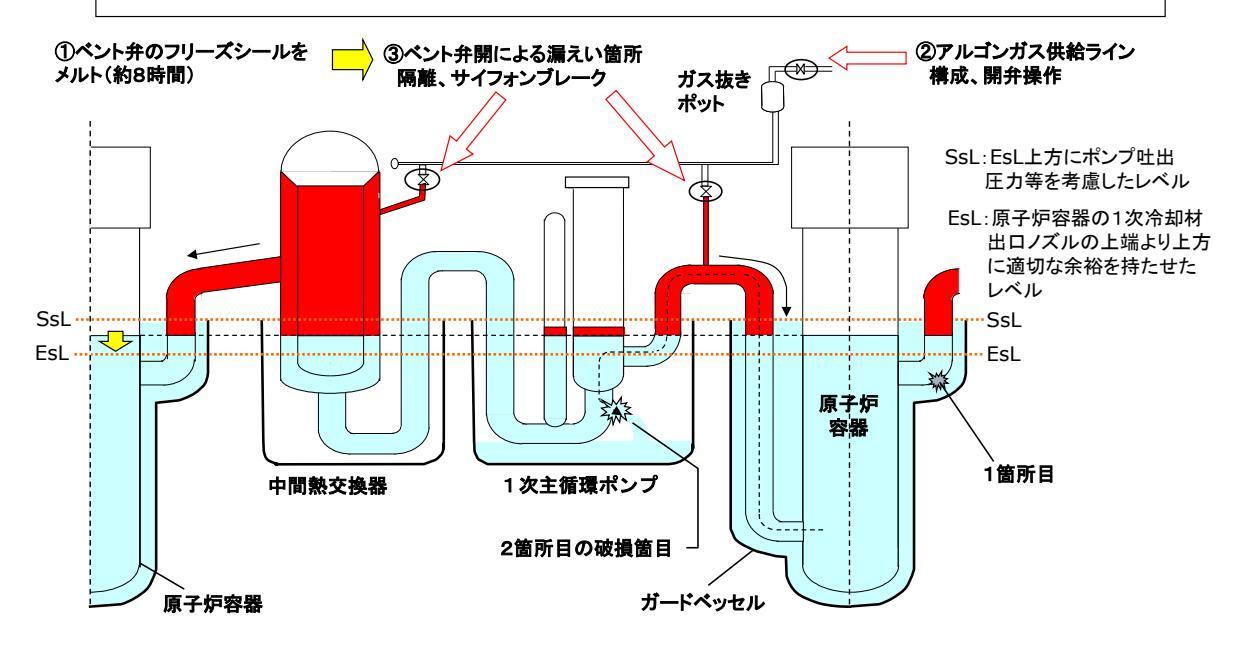
図 28. 整備した AM 策の例(1 次主冷却系サイフォンブレーク)

1次ナトリウム漏えいにより原子炉停止した後、さらに健全なループから2箇所目の漏えいが発生した場合、中央制御室にて①~③の操作により、当該ループをサイフォンブレークさせて破損箇所を隔離し、原子炉液位を確保する。

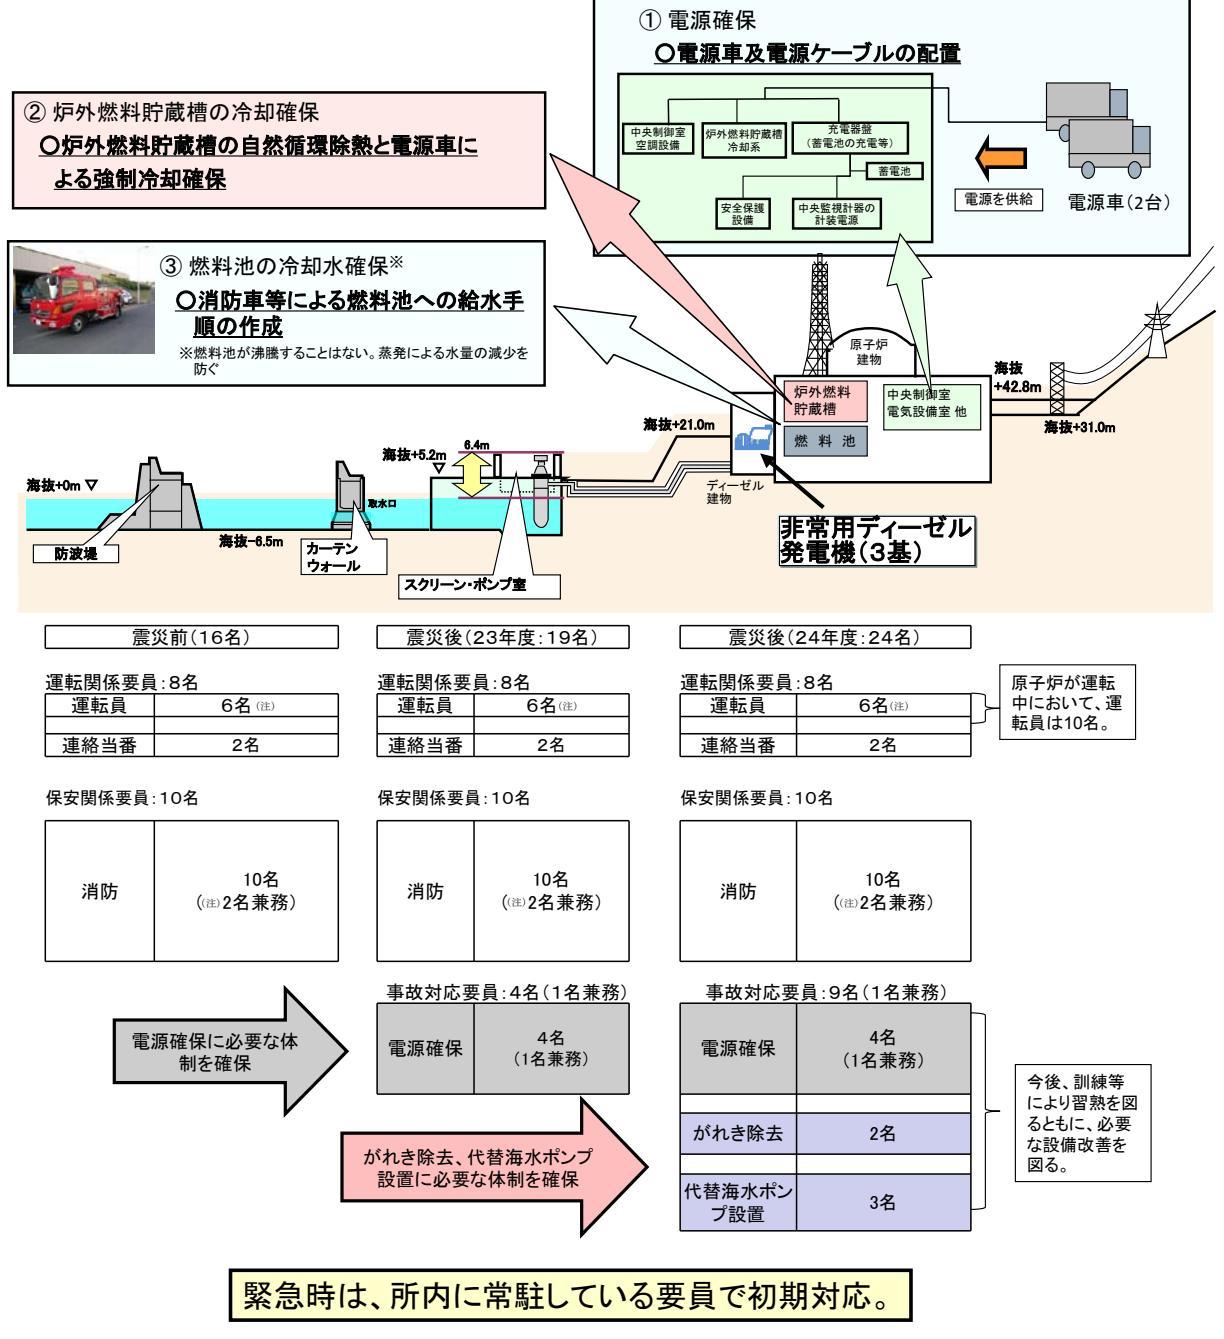
図 29.緊急安全対策の例

緊急安全対策の概要:津波で機能を喪失した場合でも、電源を確保し、炉心損傷及び使用済 燃料の損傷を防止し、放射性物質の放出を抑制する。

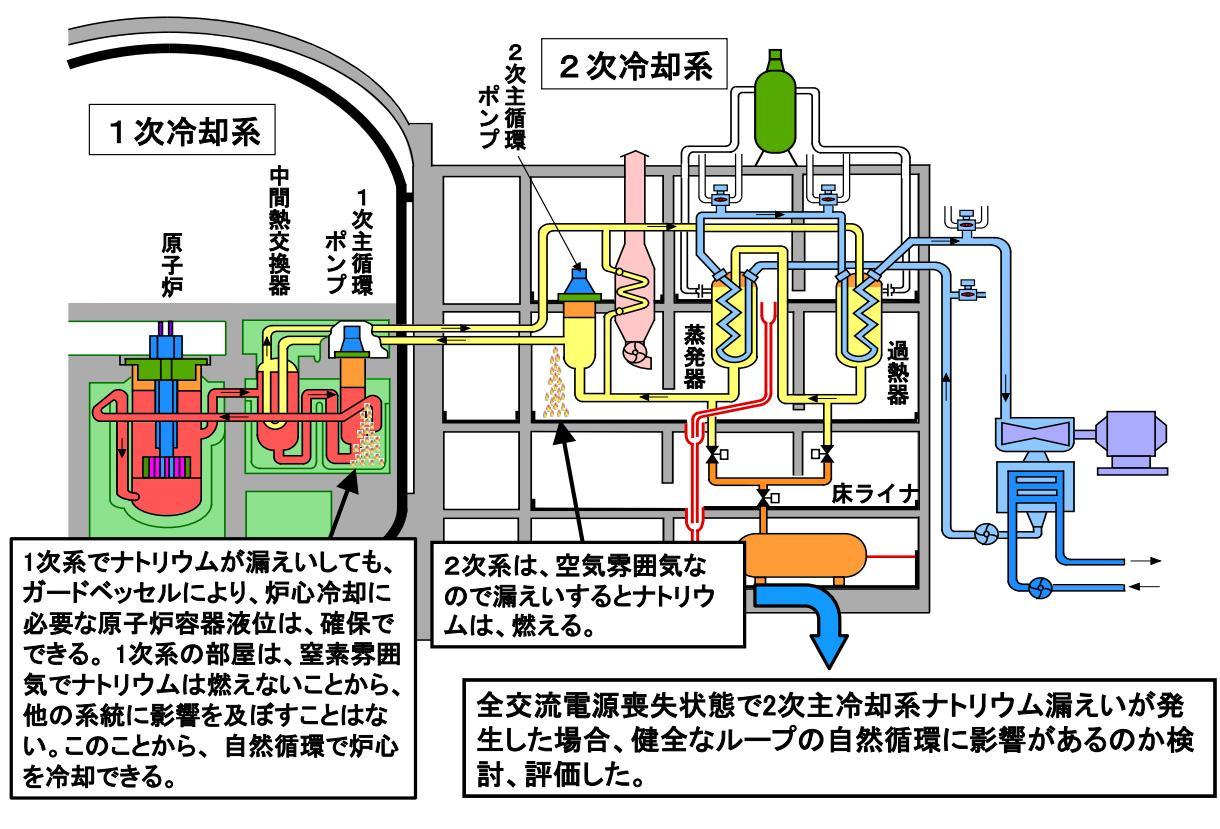
図 30. SBO 条件での 2 次主冷却系ナトリウム漏えいを検討対象とする考え方

SBO 条件でのナトリウム漏えいについて、検討事項を図 30,31 に示す。 SBO 時、2 次主冷却系ナトリウム漏えいに対する基本的な対応手順は次のとおりである(図 32)。
