高速増殖原型炉もんじゅ技術年報(平成24年度)

Annual Technical Report of the Prototype Fast Breeder Reactor Monju (2012)

高速増殖炉研究開発センター

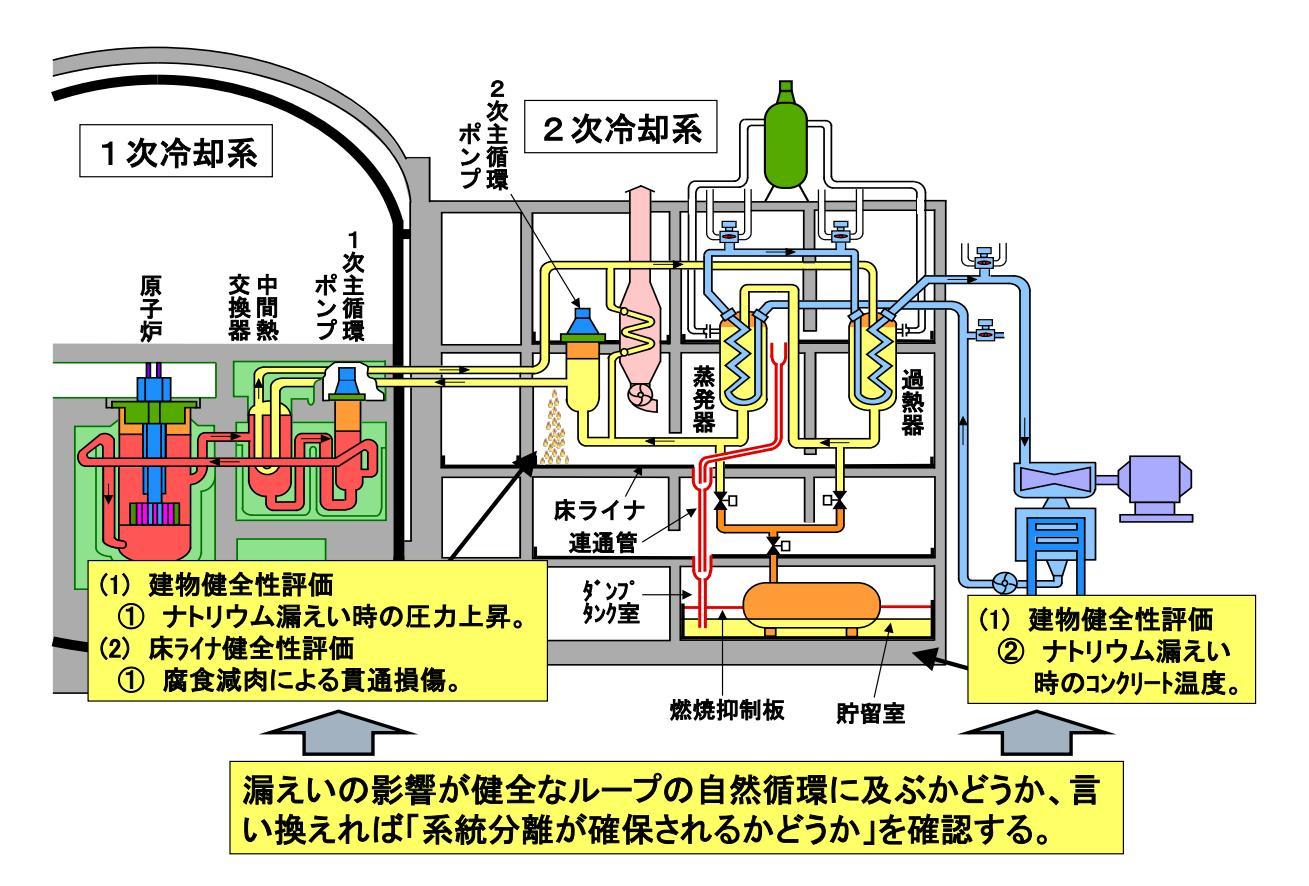
図 31. SBO 条件での 2 次主冷却系ナトリウム漏えいに係る検討事項

SBO 条件でのナトリウム漏えいについて、検討事項を図 30,31 に示す。 SBO 時、2 次主冷却系ナトリウム漏えいに対する基本的な対応手順は次のとおりである(図 32)。

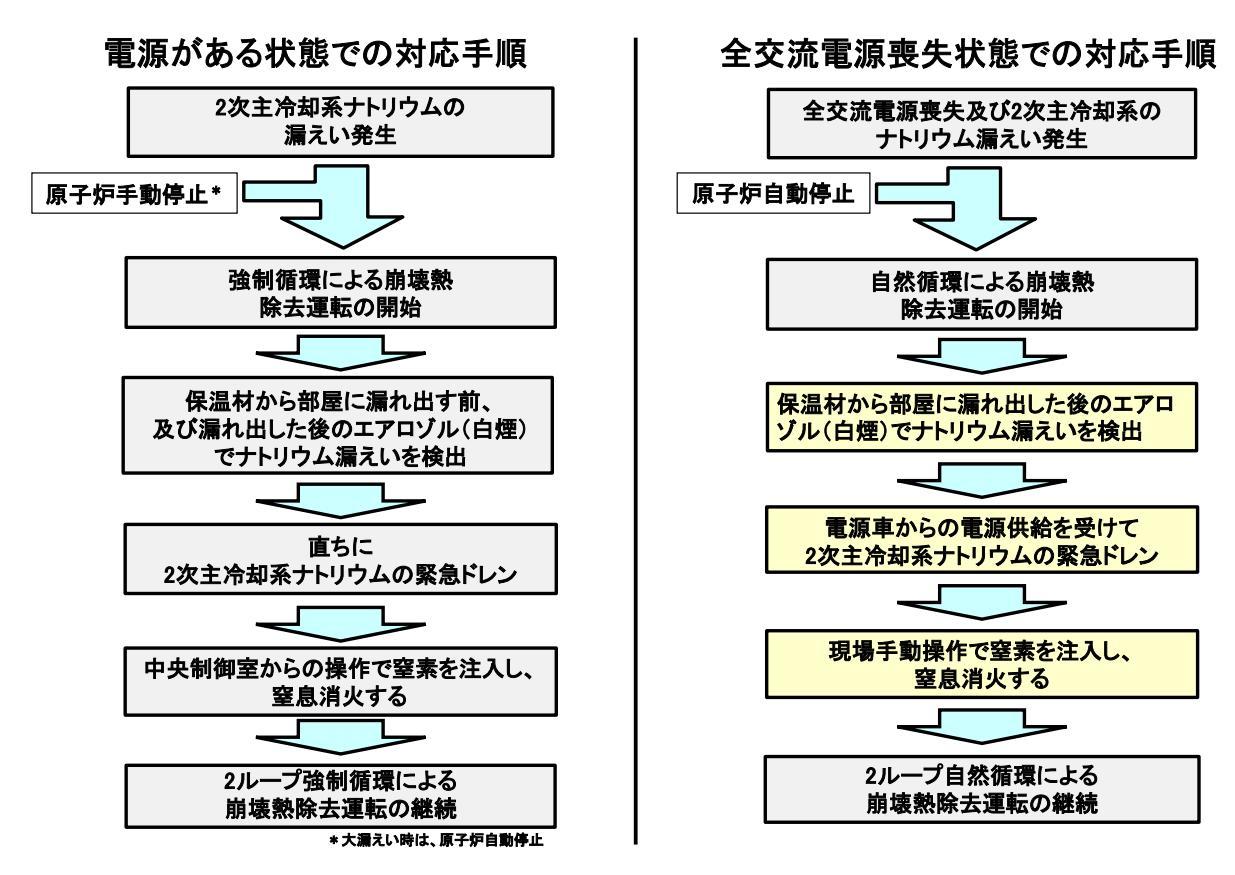
図 32. 電源の有無による2次主冷却系ナトリウム漏えい時の対応手順の比較

1) 漏えい検出は、蓄電池から電源供給を受けるセルモニタ、火災感知器で漏えいの検出を行う。

3) 現場で弁を開けることにより、漏えい区画に窒素を注入する。

上記の手順で、建物及び床ライナの健全性は損なわれないことを確認した。このことから、2次主冷 却系の系統分離が損なわれることはなく、SBO 時に 2次主冷却系ナトリウム漏えいが発生しても健全 なループの自然循環により、炉心冷却は継続できる。

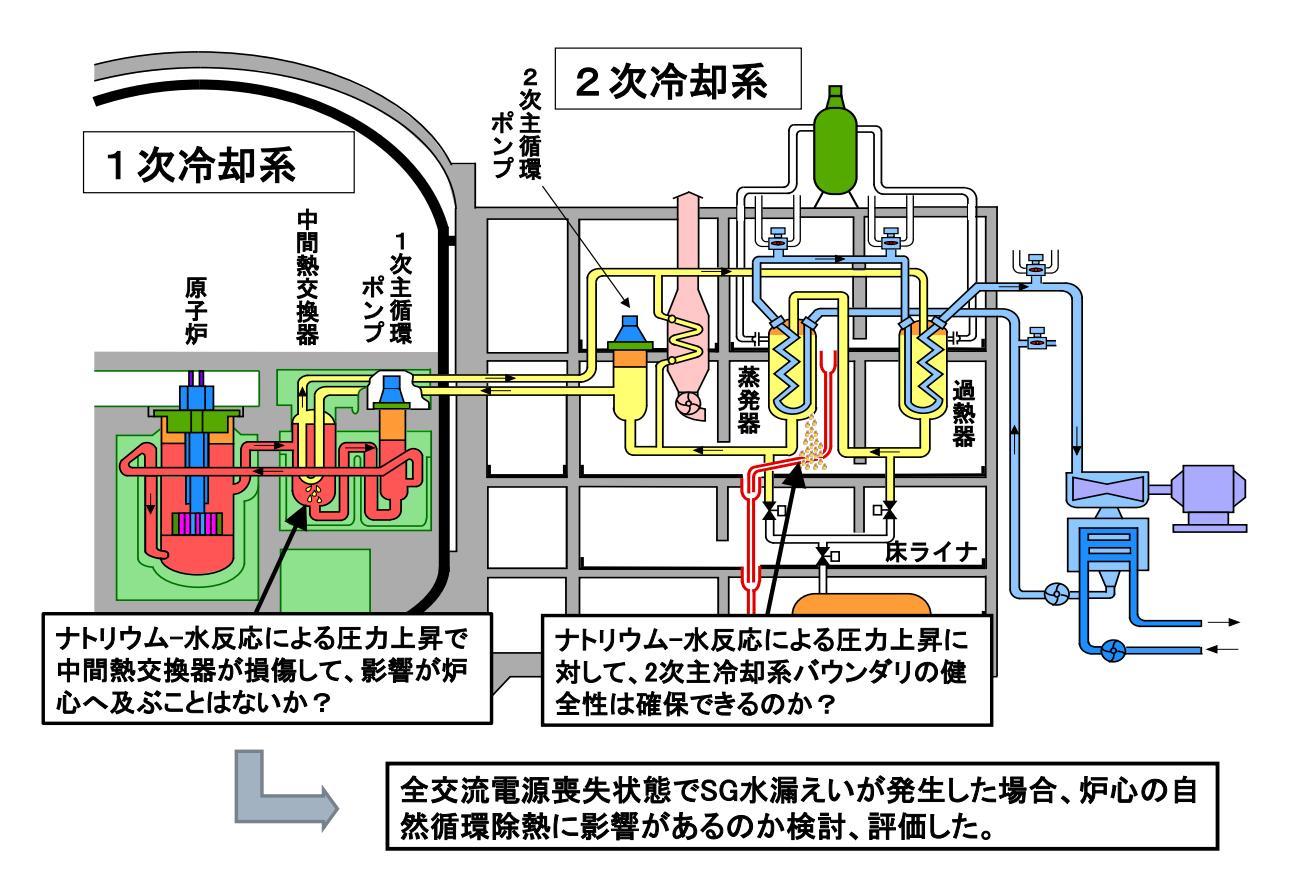
図 33. SBO 条件での SG 水漏えいに係る検討事項

SBO 条件での蒸気発生器伝熱管水漏えい(以下、SG 水漏えいという。)について、検討事項を 図 33 に示す。

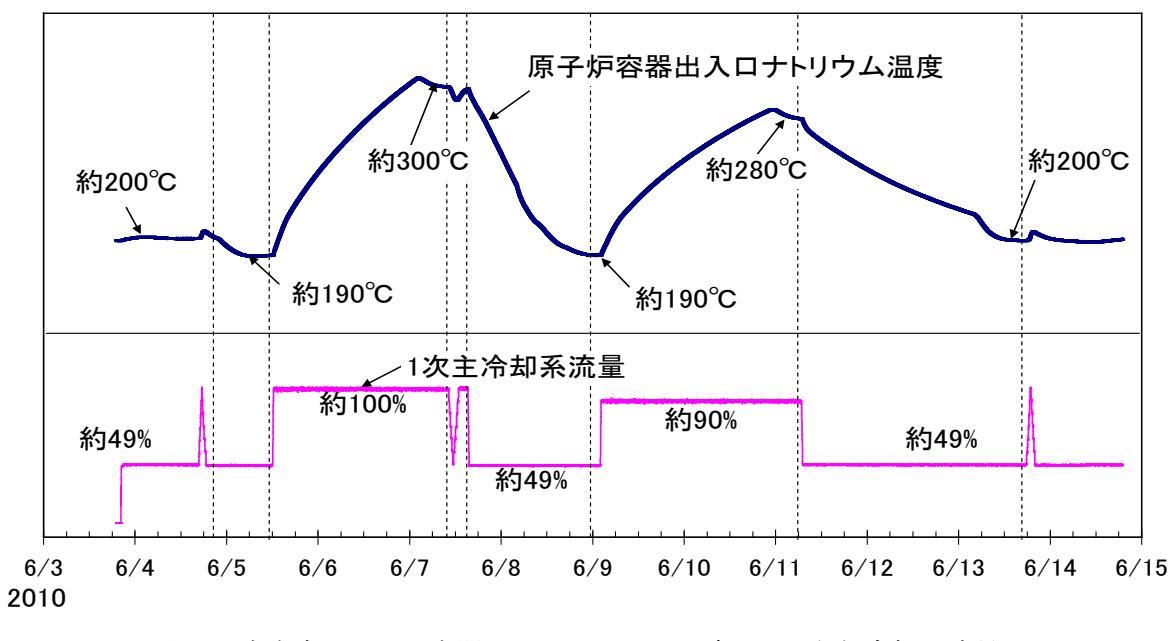
図1 試験時の原子炉容器出入口ナトリウム温度及び1次主冷却系流量
2.1.3 試験結果

- ① 1 次主冷却系流量 約 49%→約 100%(原子炉容器入口ナトリウム温度約 200℃)
- ② 1 次主冷却系流量 約 100%→約 49%(原子炉容器入口ナトリウム温度約 200℃)
- ③ 1 次主冷却系流量 約 49%→約 100%(原子炉容器入口ナトリウム温度約 300℃)
- ④ 1 次主冷却系流量 約 100%→約 49%(原子炉容器入口ナトリウム温度約 300℃)
- ⑤ 1 次主冷却系流量 約 49%→約 100% (原子炉容器入口ナトリウム温度約 200℃)
- ⑥ 1 次主冷却系流量 約 100%→約 49%(原子炉容器入口ナトリウム温度約 200℃)

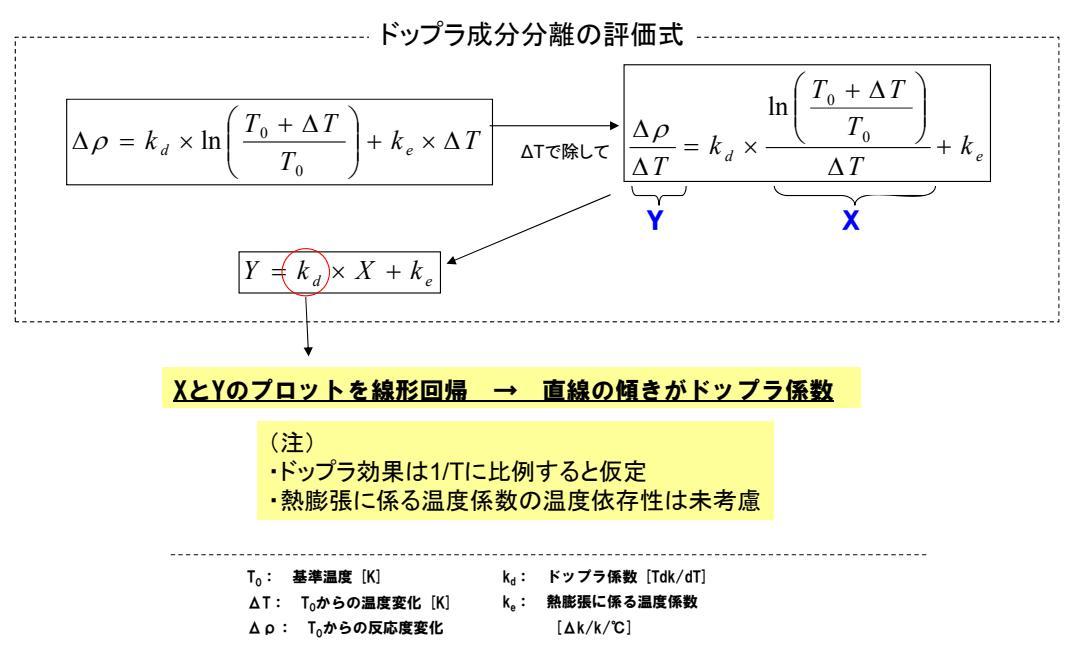
図3 ドップラ成分分離の概念

温度変化による反応度変化は、ドップラ係数と熱膨脹に起因する温度係数の和として表すことができる。ここで、辺々をΔTで除し、左辺をY、右辺のΔTに関する対数部分の項をXとしてプロットし、線形 回帰により得られる直線の傾きがドップラ係数として求められる。ドップラ成分分離の概念を図 3 に示 す。

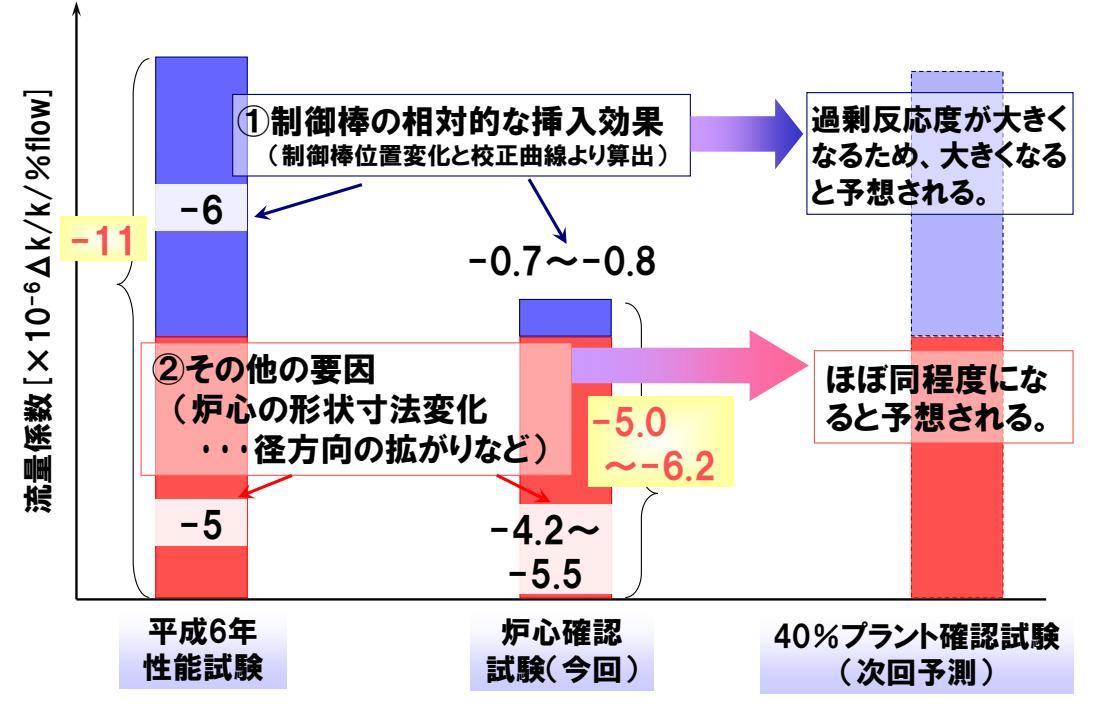
図5 制御棒の相対的な挿入効果と炉心の形状寸法変化

流量増加による炉心支持構造物の微小な変位量は、総合機能試験において約 2.5mm であることが 確認されている。平成 6 年性能試験及び炉心確認試験、それぞれの制御棒位置から 2.5mm の変位量 に相当する反応度変化を求めて流量係数を算出すると、平成 6 年性能試験は $-6 \times 10^6 \Delta k/k/%$ flow、 炉心確認試験は $-0.7 \times 10^6 \sim -0.8 \times 10^6 \Delta k/k/%$ flow となった。この結果から、炉心の形状寸法変化 等によるその他の要因の成分を算出すると、平成 6 年性能試験は $-5 \times 10^6 \Delta k/k/%$ flow、炉心確認試 験は $-4.2 \times 10^6 \sim -5.5 \times 10^6 \Delta k/k/%$ flow となり、同程度の値となった。両試験の違いは、燃料組成と 制御棒位置であるが、「もんじゅ」における流量係数の発生メカニズムは核的な現象ではないため、燃 料組成の違いが影響するとは考えられず、また制御棒位置の違いが炉心の形状寸法変化等に影響す るとも考えにくいため、この結果は妥当なものである。つまり、平成6年性能試験の流量係数に比べて、 炉心確認試験の結果が約 1/2 となった理由は、制御棒位置の違いによると考えられる。これを図 5 に示 す。

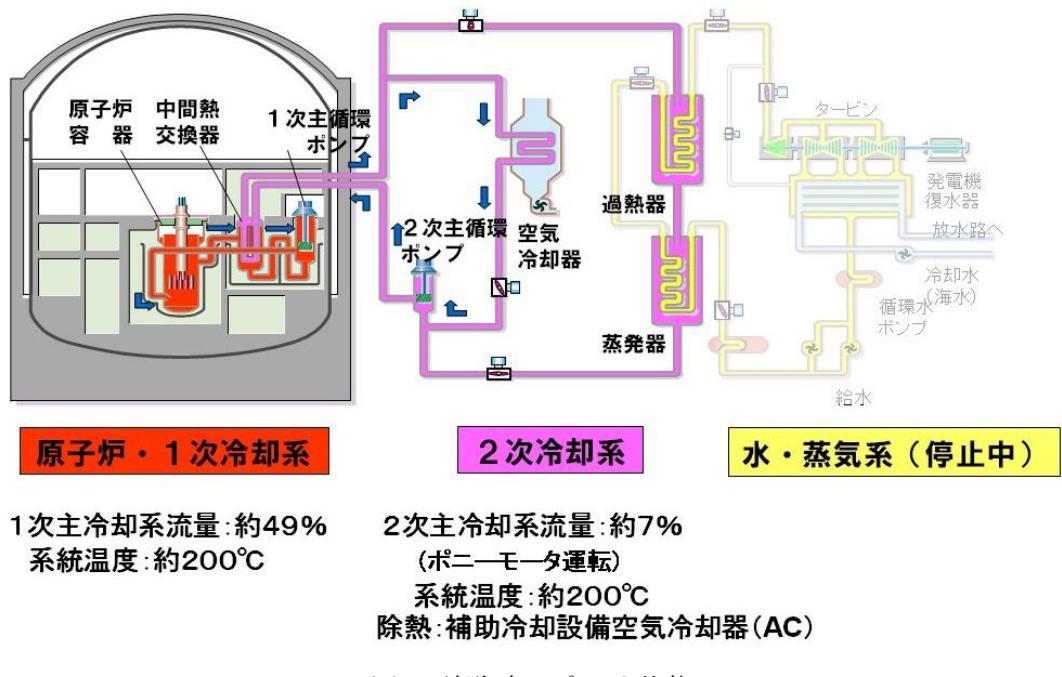
図1 試験時のプラント状態

原子炉	零出力臨界	
制御棒位置	BCR 全引抜	
	CCR1 約 400 mm	
	CCR2~10,FCR1~	3 全引抜
1次主冷却系	温度 約 200℃	流量 49%
2 次主冷却系	温度 約200℃	流量 7%(ポニーモータ流量)
補助冷却設備	起動中(空気冷却器	器出ロナトリウム温度 198℃設定)
水·蒸気系	停止状態

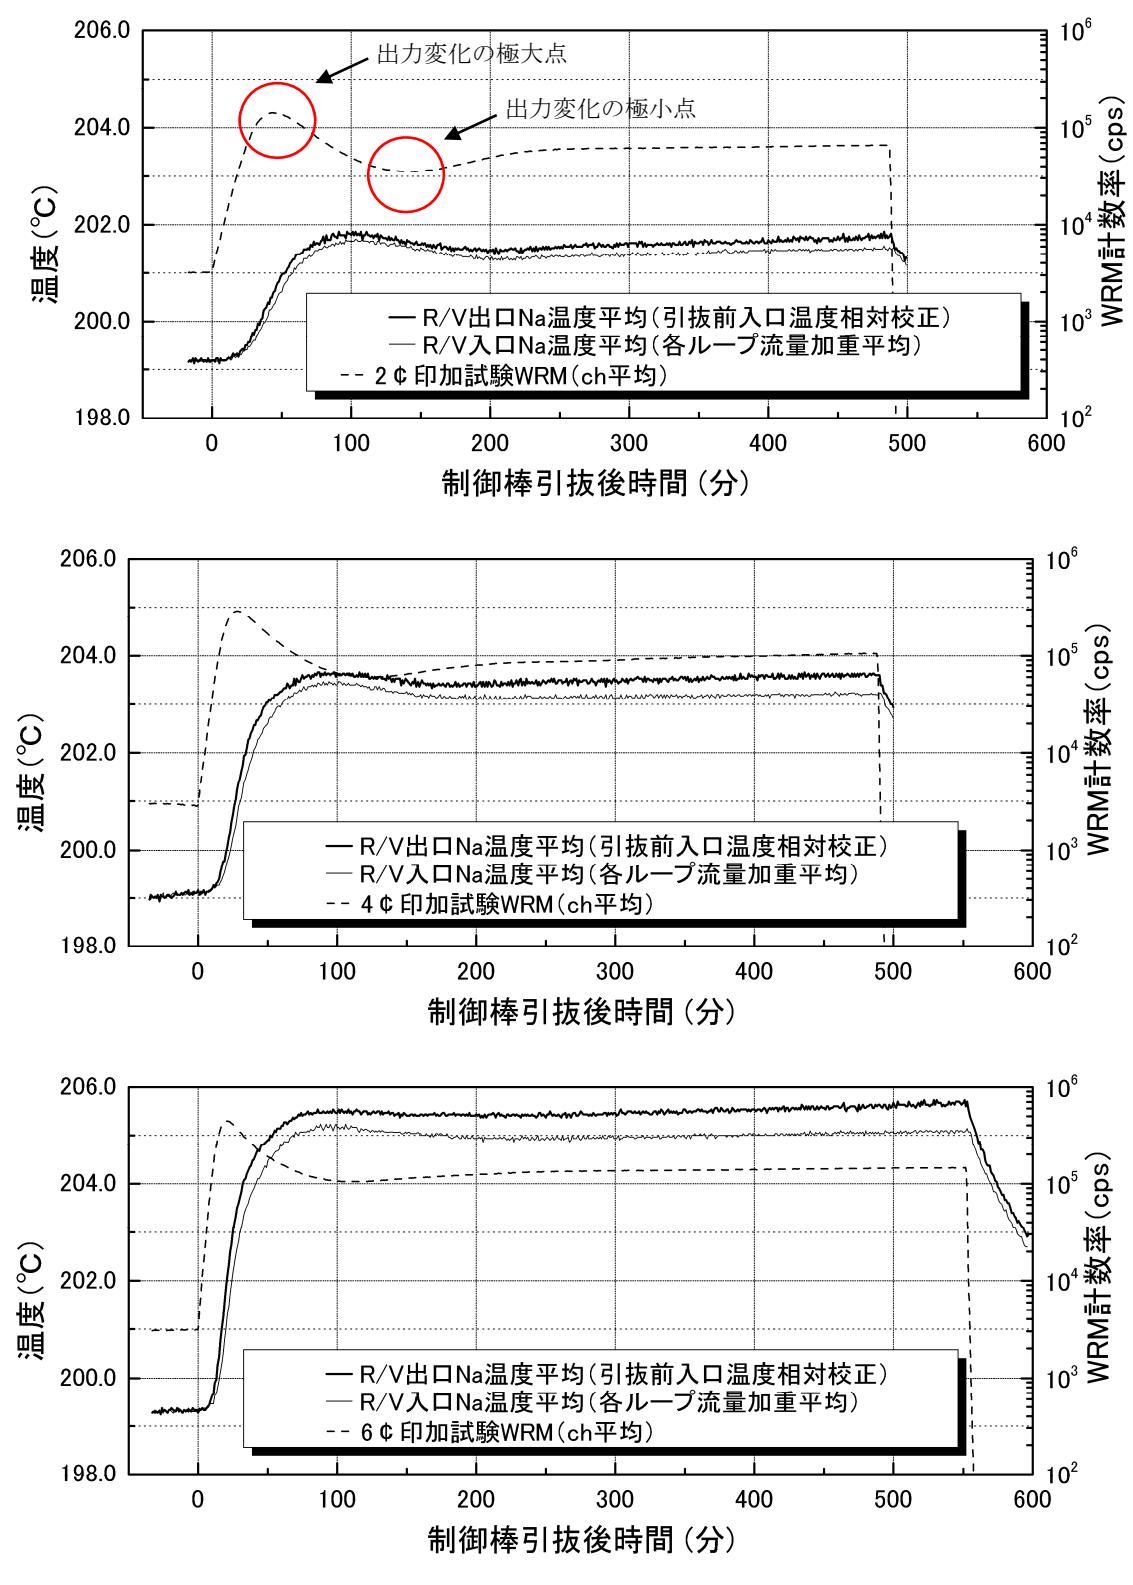
図2 原子炉出力(WRM 計数率)と原子炉容器出入ロナトリウム温度の推移

原子炉出力は、反応度印加により上昇し、最大値に到達後、しばらく降下した後、再び上昇してほぼ 安定状態となっている。この原子炉出力の変化は、冷却材や炉心支持板の膨脹等によるフィードバック 反応度効果によるものである。印加された反応度は、ドップラ反応度、燃料膨脹反応度、冷却材膨脹反 応度、構造材膨脹反応度、炉心支持板膨脹反応度とバランスしたところで炉心の反応度はゼロとなり、 原子炉出力や冷却材温度は安定する。ドップラ反応度は応答が速く、反応度印加による核分裂増加と 同時に負のフィードバック反応度が印加される。一方、燃料等の膨脹による反応度効果、特に冷却材や 炉心支持板の膨脹による反応度効果は、制御棒引抜による反応度印加からそれぞれの温度上昇まで に時間がかかるため、原子炉出力の上昇より遅れてその効果が現れる。炉心支持板の温度は、原子炉 容器入ロナトリウム温度によって変化するため、冷却材が系統を1周するまでの時間がかかる。図2を 確認すると、原子炉出力の上昇後しばらくして原子炉容器出ロナトリウム温度が上昇し、さらに遅れて 原子炉容器入ロナトリウム温度が上昇していることがわかる。原子炉容器出入ロナトリウムの温度上昇 により、冷却材や炉心支持板等の膨脹による負のフィードバック反応度効果で、原子炉出力は降下する。 原子炉出力の降下により、原子炉容器出入ロナトリウム温度は降下し、これにより正の反応度が印加さ れて、原子炉出力は再び上昇を始める。このように、原子炉出力の変化と原子炉容器出入ロナトリウム 温度の変化は、それぞれに影響を与えながら徐々にその変化が小さくなって安定状態となる。

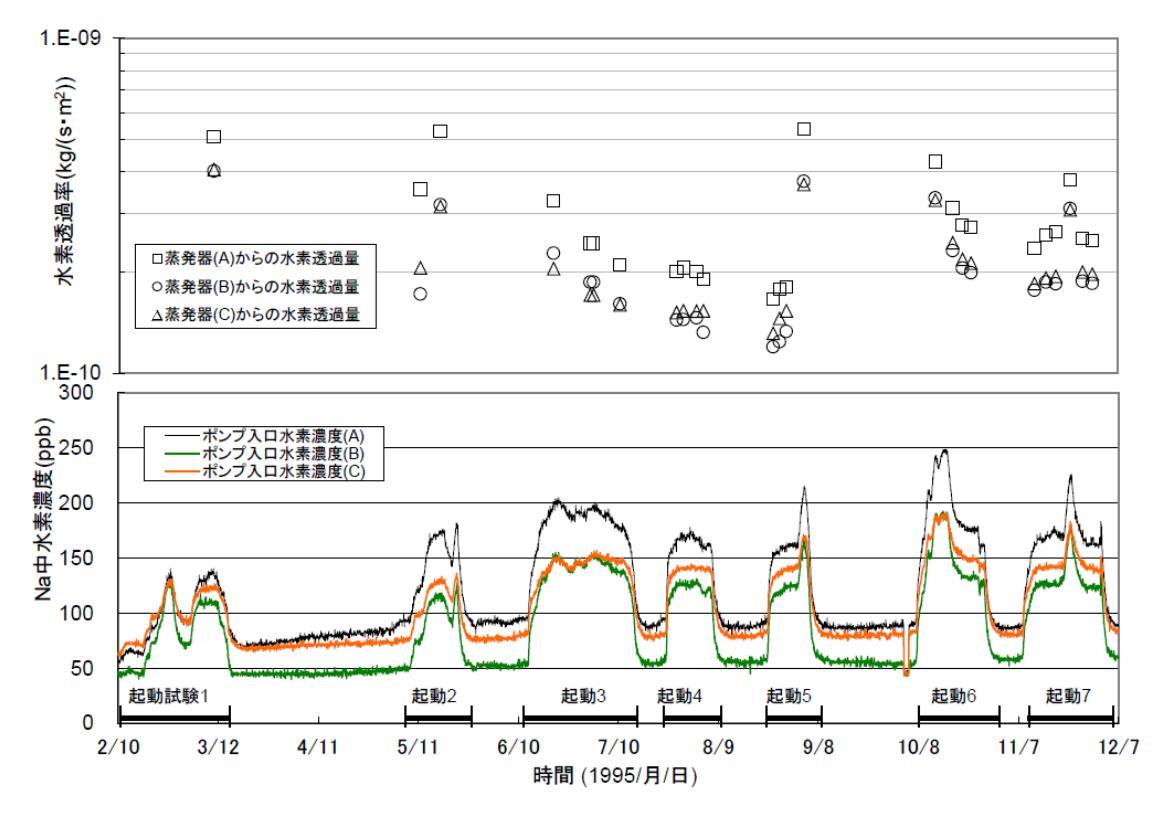
以上の前提を基に 1995 年の性能試験時の各起動試験での各ループの水素濃度と水素透過率 を図1に示す。水素濃度は MIDAS に収録されているポンプ入口での値を用いた。

図1を見ると、起動試験4から5にかけては蒸発器単独運転時の水素透過率の低下傾向が収ま り次第に静定しつつある段階と見ることができる。まだ完全な定常状態とはいえないものの概ね定 常状態に近づきつつあると見て、蒸発器ー過熱器連結運転期間の評価に(2)式の適用を試みた。 即ち、蒸発器伝熱管の水素透過率は起動試験5の前半の値1.2~1.9×10⁻¹⁰ [kg/(m²·s)]から変化

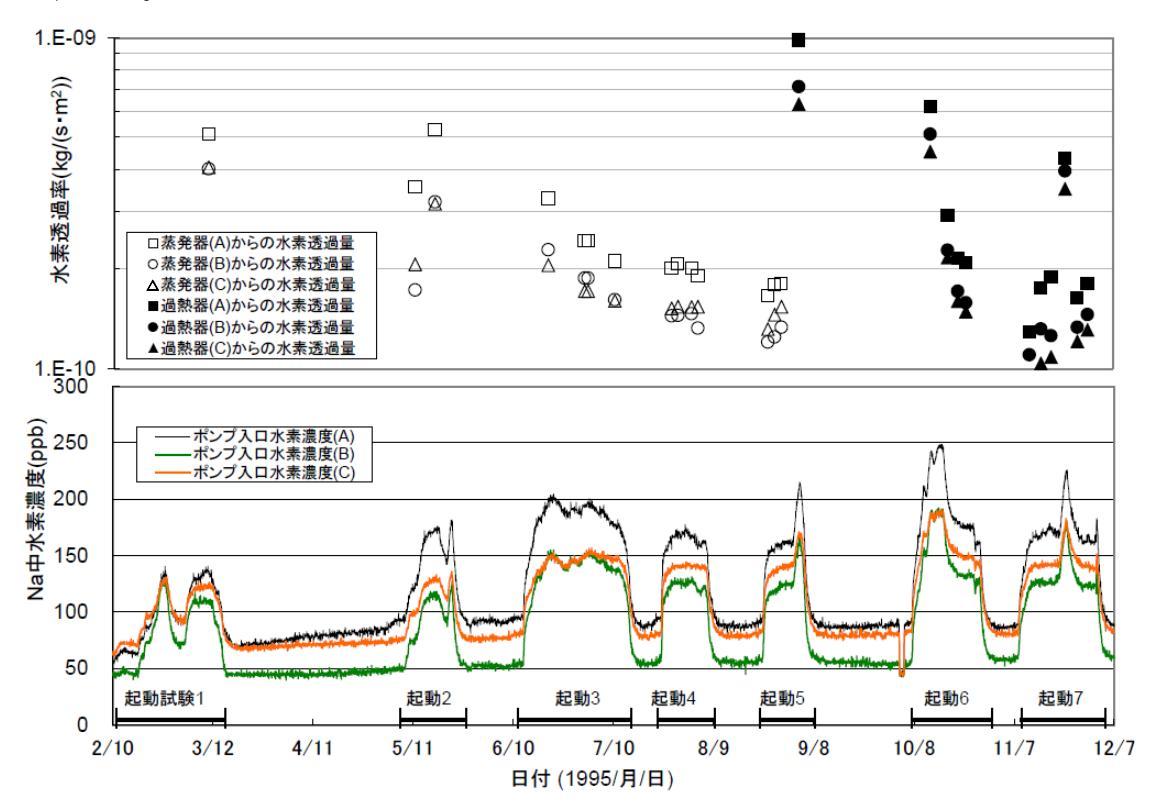
はないと仮定して、連結運転時の過熱器伝熱管の水素透過率を数値的に求めてみたのが、図 2 の黒印である。

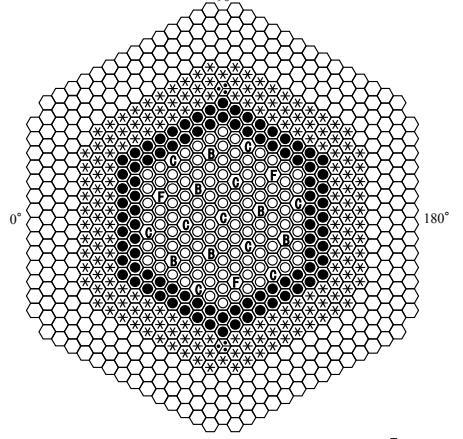
炉心は、198 体の炉心燃料集合体と、それを囲む 172 体のブランケット燃料集合体から構成 されている。炉心燃料集合体の上部と下部は劣化ウランを含有し、炉心に対して軸方向ブラン ケット領域を形成している。全ての燃料集合体は、全体の寸法が同じで、六角形の外形を有し ており、その1 体当たりの重量は約 200kg、長さは約 4.2m である。炉心燃料集合体は 169 本 の炉心燃料要素を有し、ブランケット燃料集合体は61本のブランケット燃料要素を有している。 炉心燃料要素には混合酸化物 (MOX)と劣化ウラン酸化物のペレットが、また、ブランケット燃 料要素には劣化ウラン酸化物のペレットが充填されている。「もんじゅ」の炉心構成図を図1に、 燃料集合体構成図を図2 に示す。炉心燃料領域は、出力分布の平坦化を図るため、径方向 にプルトニウム富化度の異なる2 つの領域に分かれており、内側炉心領域及び外側炉心領域 における平衡炉心の核分裂性プルトニウム富化度は、それぞれ、約16wt%以下及び約 21wt%以下である。なお、炉心燃料の設計上の平均取出し燃焼度は約 80000MWd/t である。

炉心構成要素		記号	数量(体)
炉心燃料	内側炉心	\bigcirc	108
集合体	外側炉心	\bigcirc	90
ブランケット	然料集合体	$\langle \! \ast \! \rangle$	172
制御棒 集合体	微調整棒	F	3
	粗調整棒	C	10
	後備炉停止棒	B	6
中性子源集合体		\diamond	2
中性子しゃへい体			316
サーベイランス集合体			8

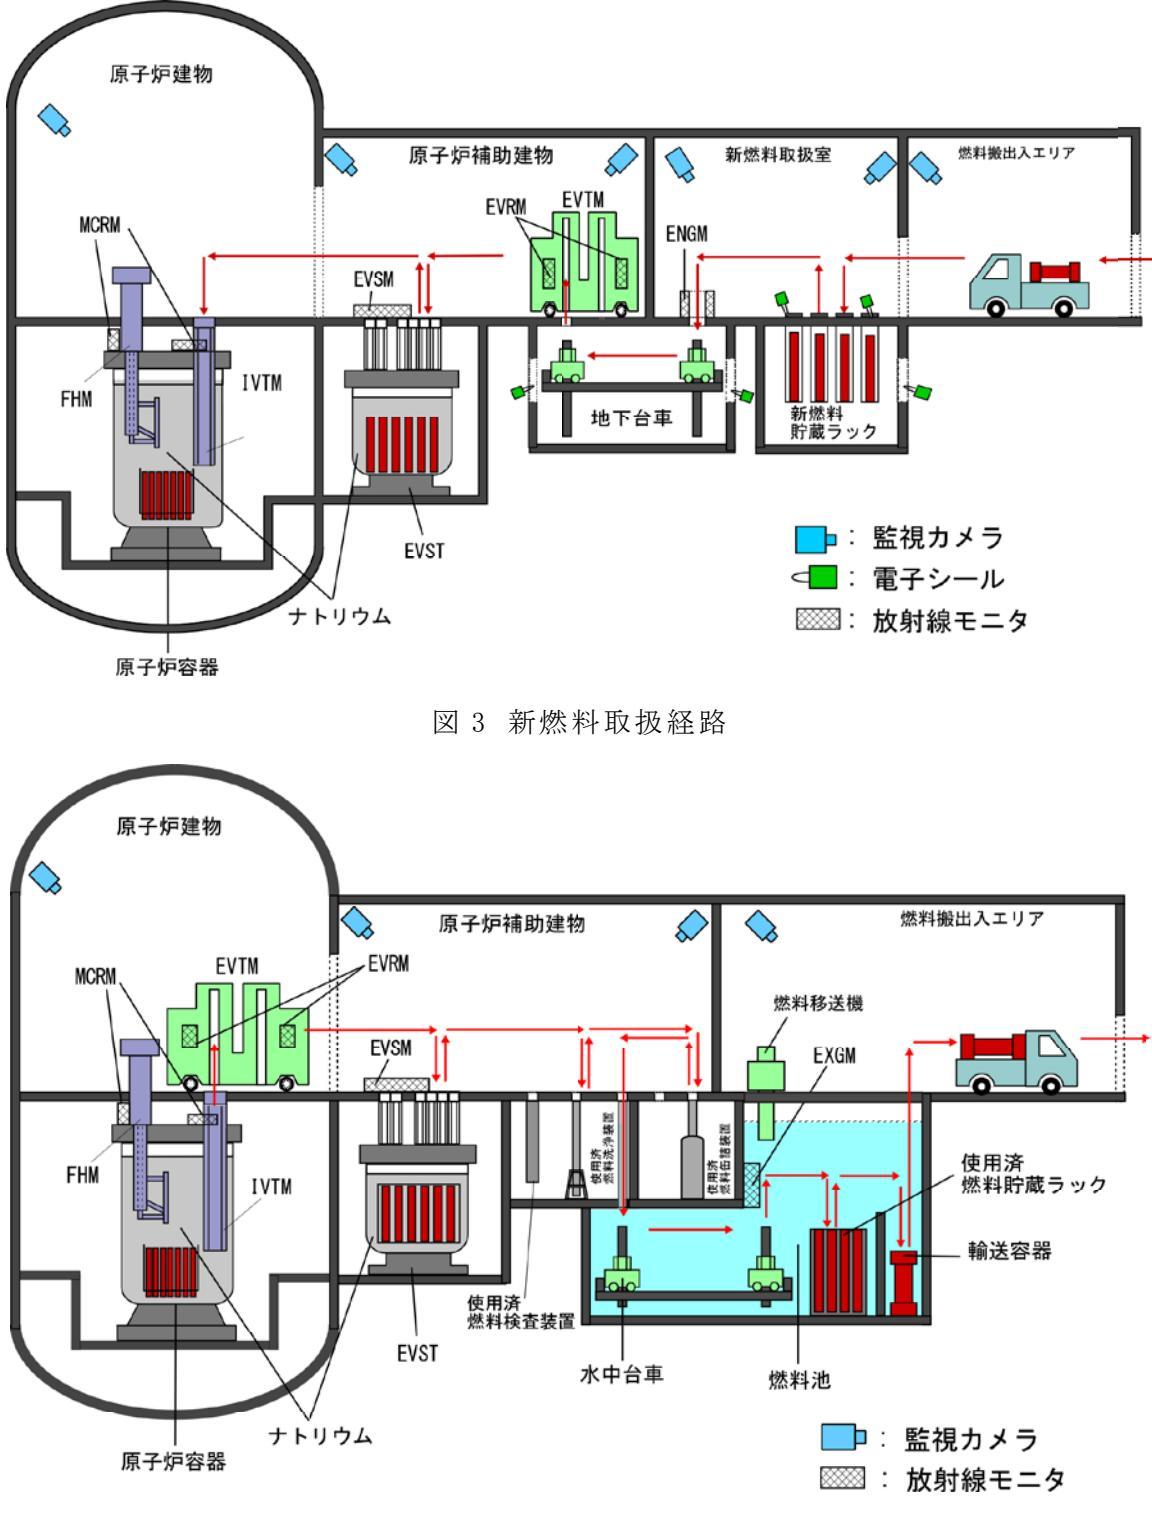
図4 使用済燃料取扱経路

使用済炉心構成要素は、EVST 内で貯蔵する。原子炉容器から取り出された使用済炉心 構成要素は、EVST に移送するまでの間、温度を許容最高温度以下に保つため、EVTM のガ ス冷却システムによって冷却される。EVTM は、原子炉建物と原子炉補助建物の間を直線方 向に運転できるように設計されており、EVTM に連結する地下台車、EVST、燃料検査槽、洗浄 設備、燃料缶詰設備及び水中台車は、全て、EVTM の走行エリアに沿って設置されている。ま た、EVST には 250 体の炉心構成要素を、燃料池には約 1400 体の使用済燃料集合体を貯蔵 することが可能である。

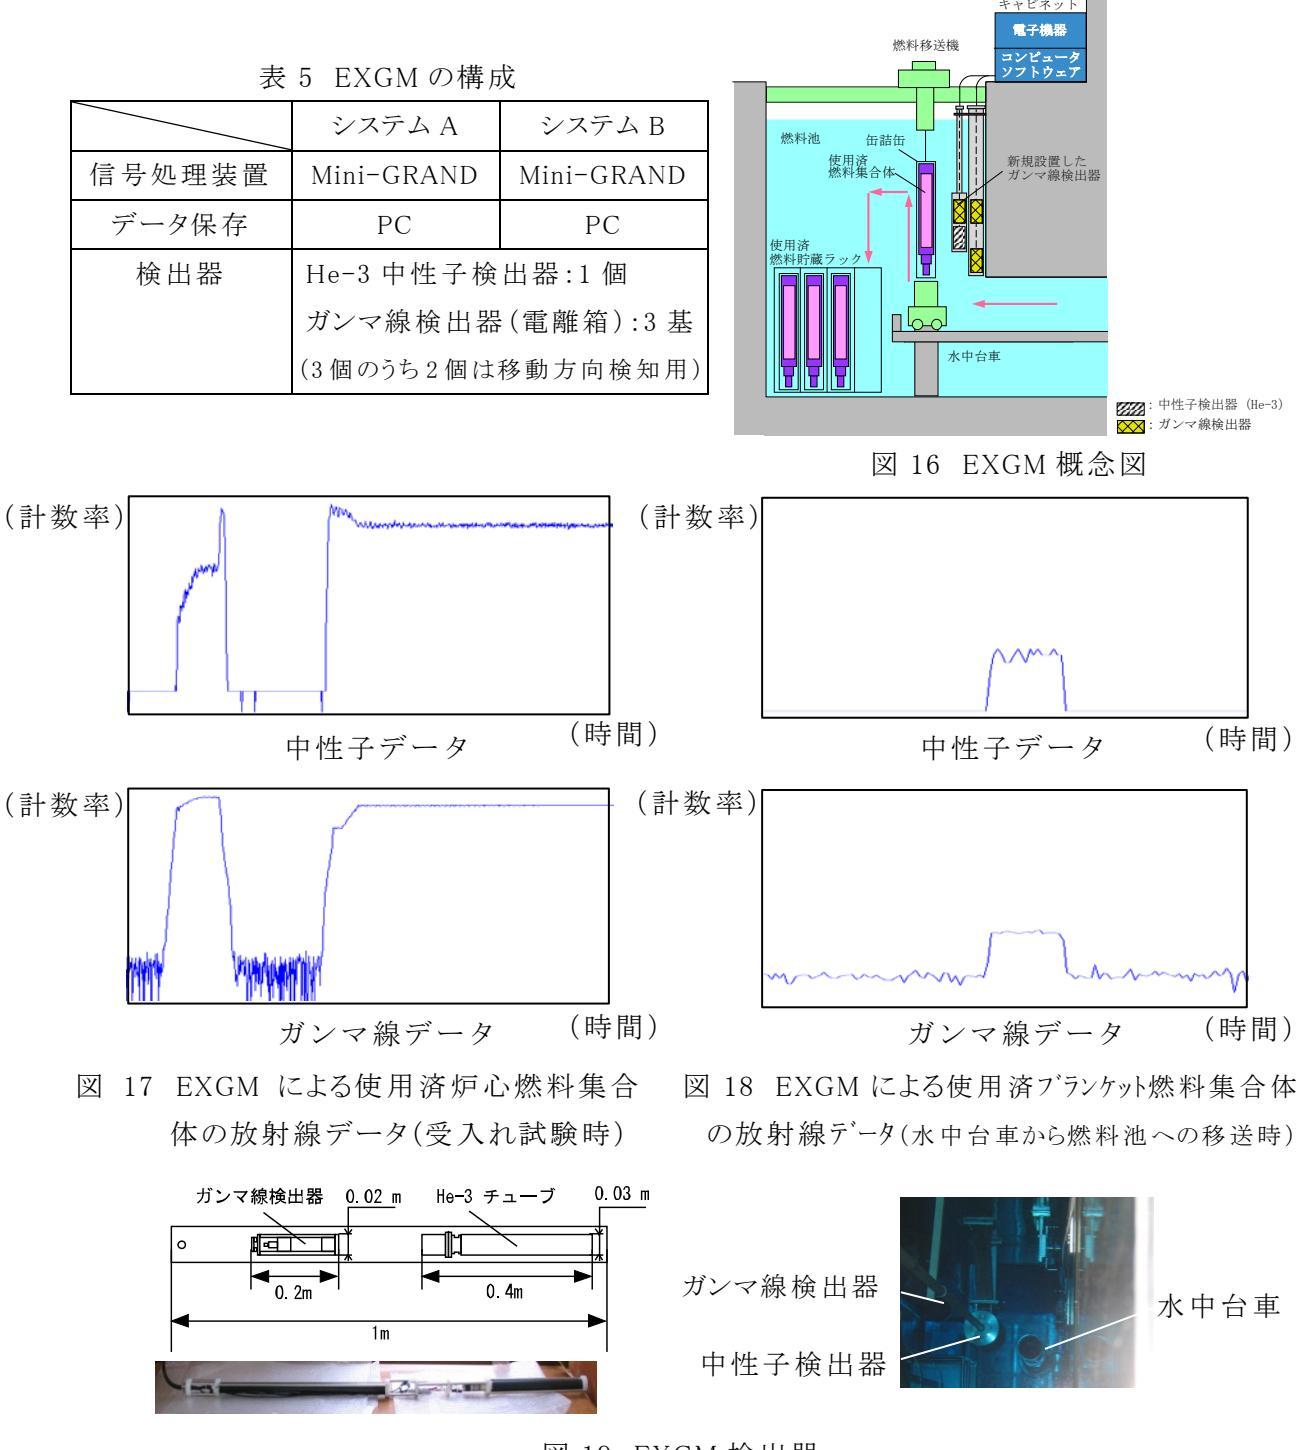
図 19 EXGM 検出器

使用済ブランケット燃料集合体の監視強化、燃料集合体と非燃料集合体(制御棒集合体、 中性子しゃへい体等)の識別及び新燃料集合体と使用済燃料集合体の識別の信頼性向上 を図るため、2009年5月に、中性子検出器をB-10中性子検出器からからHe-3中性子検出 器へ変更するとともに、新規のガンマ線検出器(電離箱)を追加して設置した。そして、約 40EFPD の運転を経験した低燃焼度の使用済炉心燃料集合体及び使用済ブランケット燃料 集合体を EXGM によって検知できることを確認した。EXGM の使用済炉心燃料及び使用済ブ ランケット燃料の放射線データを、それぞれ図 17 及び図 18 に、また、改良した EXGM の検出 器を図 19 に示す。

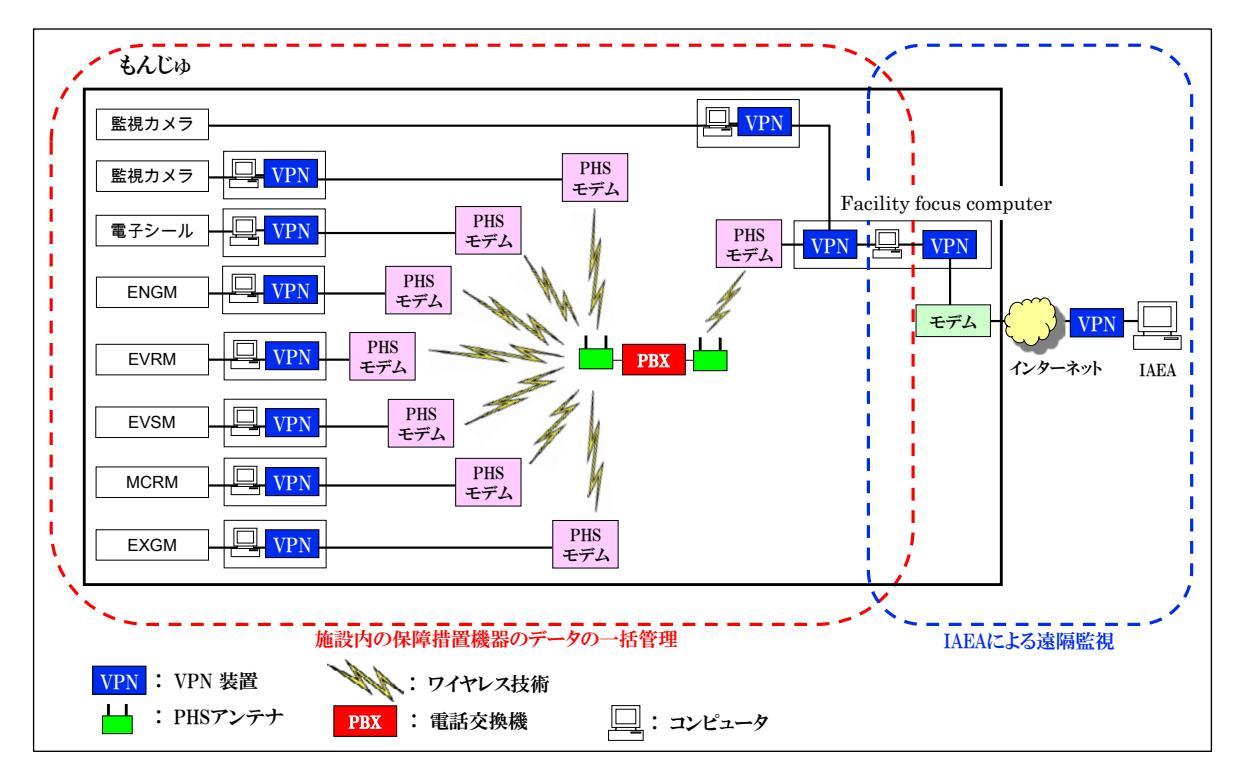
図 20 リモートモニタリングシステム(RMS)概念図

RMS は、PHS データ転送カード、PHS モデム、仮想プライベートネットワーク(VPN)装置及び コンピュータで構成されている。RMS は、毎日設定した時刻に、各キャビネットから「Facility focus computer」に必要なデータをダウンロードするようにプログラムされており、通信が何らかの 理由で切断された場合には、すべての必要なデータがダウンロードされるまで、アクセスを繰り 返すようにプログラムされている。また、「もんじゅ」とIAEA の間のデータ通信は、VPNを介してデ ータを暗号化することにより、セキュリティを確保している。これにより、IAEA は、施設にアクセス することなく、保障措置機器のデータを取得することができるため、査察業務の効率化が図られ た。なお、RMS を導入して 5 年以上が経過したが、これまでに、トラブル等は発生しておらず、 RMS の高い信頼性を確認することができた。

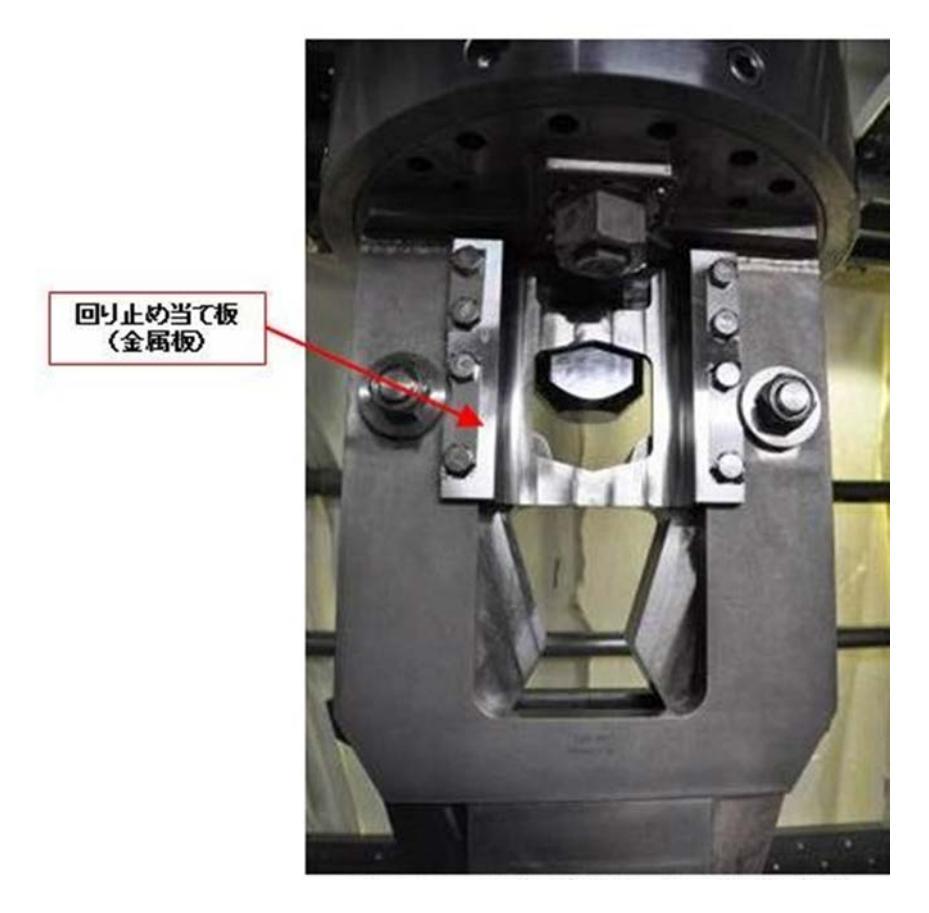
図 6 改造した AHM グリッパ

- 7.4.1 事象発生から IVTM 本体単独引抜きの試みまで(H22.8.26~H22.10.13)
 - (1) 状況確認班、原因究明班、復旧方法検討班
 - ① 対応方針として、「落下原因の調査と落下防止対策を施した上で、IVTM 本体を原子炉容器 から引抜き、その後、設備への影響評価を実施するという手順を踏む」こととし、原子炉機器輸 送ケーシング(以下「AHM」という。)のつかみ部(以下「AHM グリッパ」という。)の外観調査によ る落下原因究明を最優先とした。
 - ② 落下原因が AHM グリッパの爪開閉ロッドの回転にあることが判明後は、IVTM 本体のハンドリングヘッド部に異常がないことの確認及び AHM で IVTM 本体を吊り上げる際の落下防止対策の検討と対策を実施した。
 - ③ 改造した AHM グリッパ(図6参照)を使用した IVTM 本体の引抜きについては、具体的な引抜き手順を検討し、その手順を平成22年10月1日付けで原子力安全・保安院に提出した「高速増殖原型炉もんじゅの炉内中継装置取り出し作業の中断についての報告について」の中で明確にした。その中では、「IVTM 本体の荷重を監視し、IVTM 本体回転ラック部が下部ガイド、燃料出入孔スリーブ等に引っかかっていないことを確認しながら慎重に行う」旨記載し、引抜き荷重についても新たな制限値を設けて対応した。

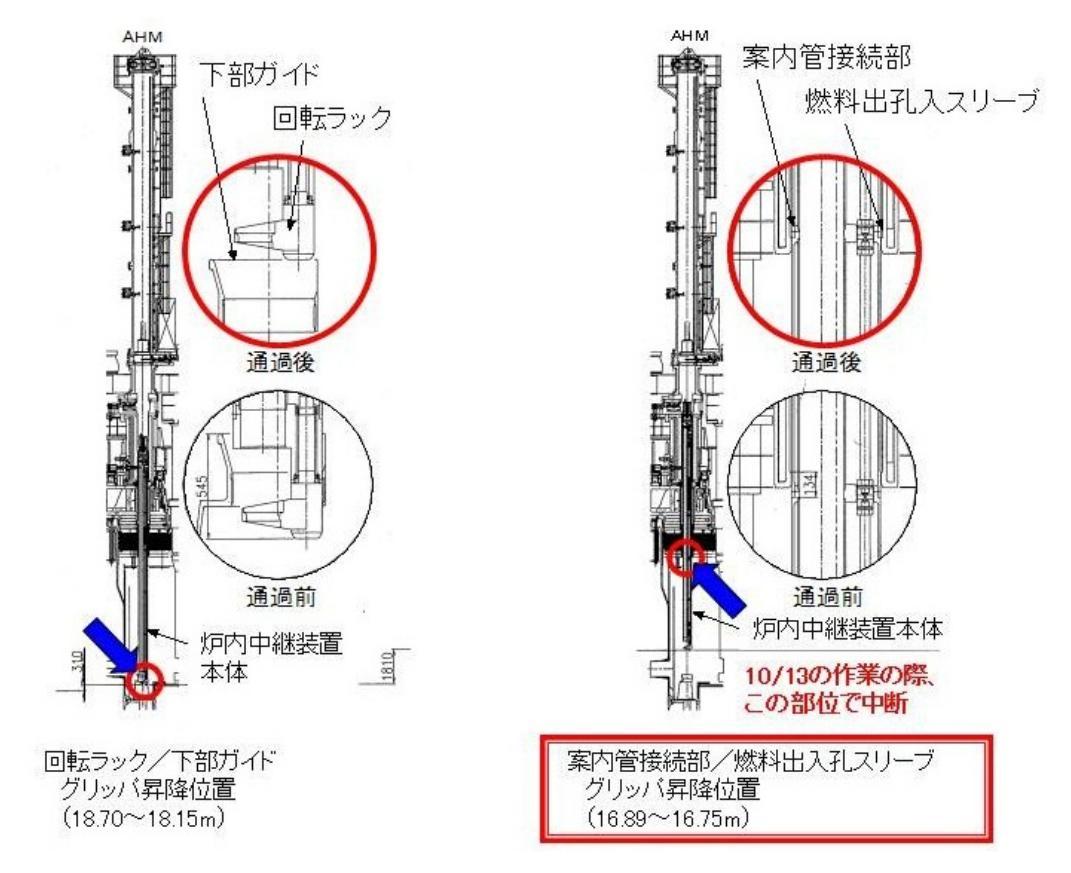
図7 IVTM 本体単独引抜き(平成 22 年 10 月 13 日)の中断

引抜き作業の結果、下部ガイド部は干渉なく引抜けたが、約 2.3m 引抜いた時点で引抜き荷重 が増加することから(初期荷重約3.7tから警報設定値4.8tまで増加)引抜き作業を中断し、その 後 IVTM 本体を引抜き前の挿入位置まで挿入した。(図7 参照)

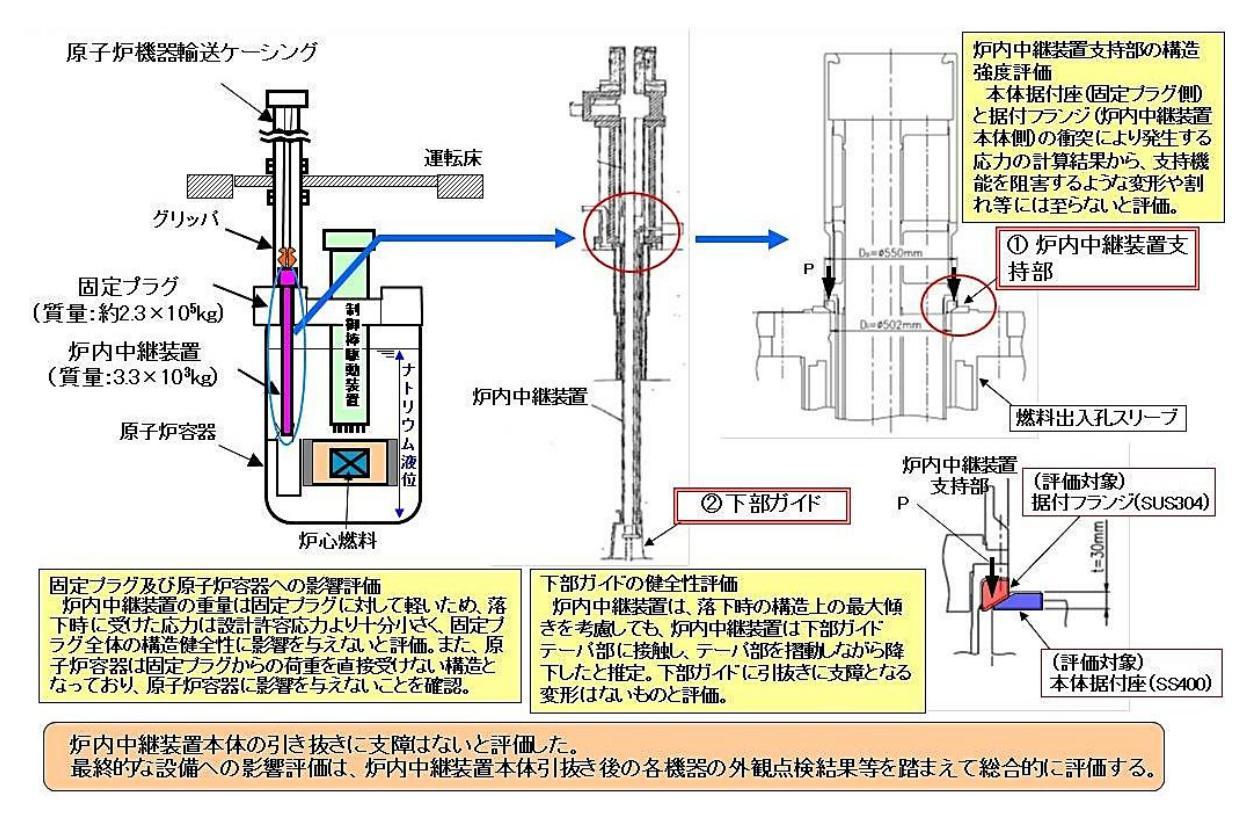
図8 引抜き作業(平成22年10月13日)前に実施した構造評価

IVTM本体落下に伴う影響確認として、①IVTM本体、②下部ガイド、③IVTM支持部(固定プラ グ側)の3つの機器を対象とし、落下による荷重伝達経路と衝撃荷重の評価を行った。その結果、 IVTM本体の据付フランジ部は局所的に評価目安値を超えているものの機能上の問題はなく、 IVTM本体の引抜きを阻害するような要因はなく引抜きは可能であると判断した。(図8参照)

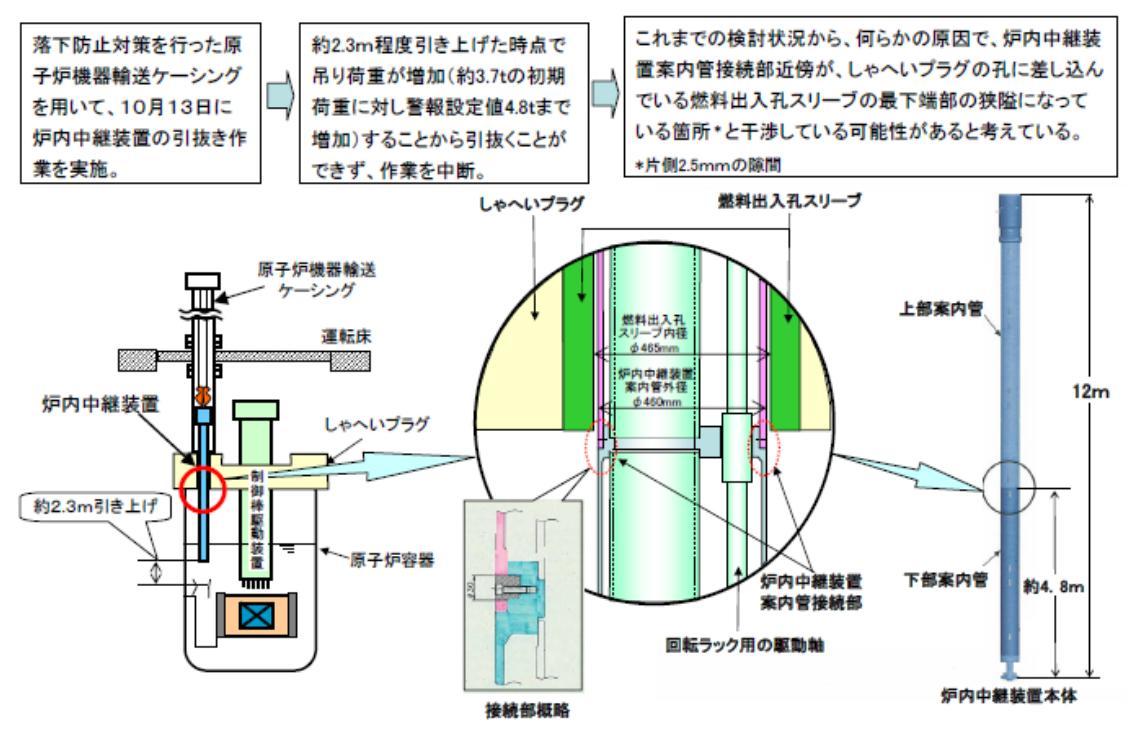
図9 IVTM 本体引抜き作業の中断

IVTM 本体の単独での引抜きは、「荷重超過」警報の発報によって、あらかじめ定めた手順に従って中断し、その後の対応については、引抜きの干渉部位の特定と干渉状況の把握を最優先とした。このため、原因究明班と新たに設置した炉内観察班を中心に、炉内のカバーガス空間中にある IVTM 本体について、内側案内管の内面からの観察と IVTM 本体の外面の観察の 2 通りについて観察治具、観察方法の検討を進めた。(図 9 参照)

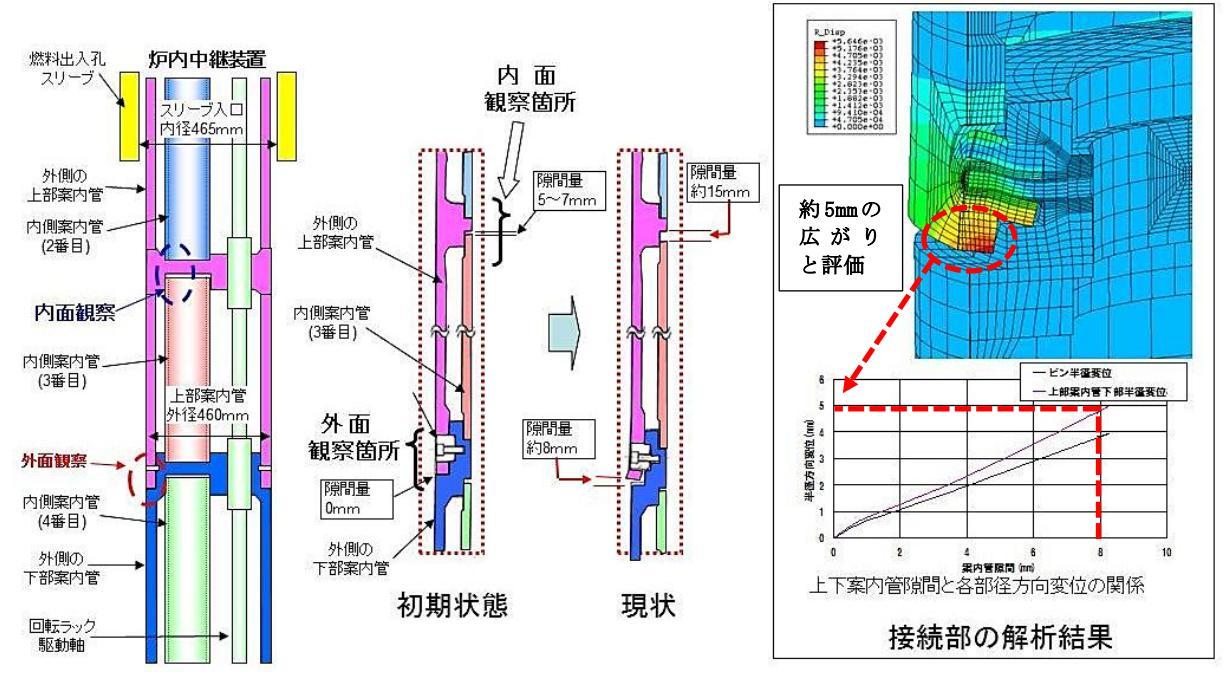
図 11 観察結果からの変形の推定

その結果、内面観察及び外面観察によって測定した上部案内管と下部案内管の上下方向の ギャップの長さから、案内管接続部の径方向の広がりによって燃料出入孔スリーブと干渉し引抜け ないとの状況を明らかにした。(図 11 参照)

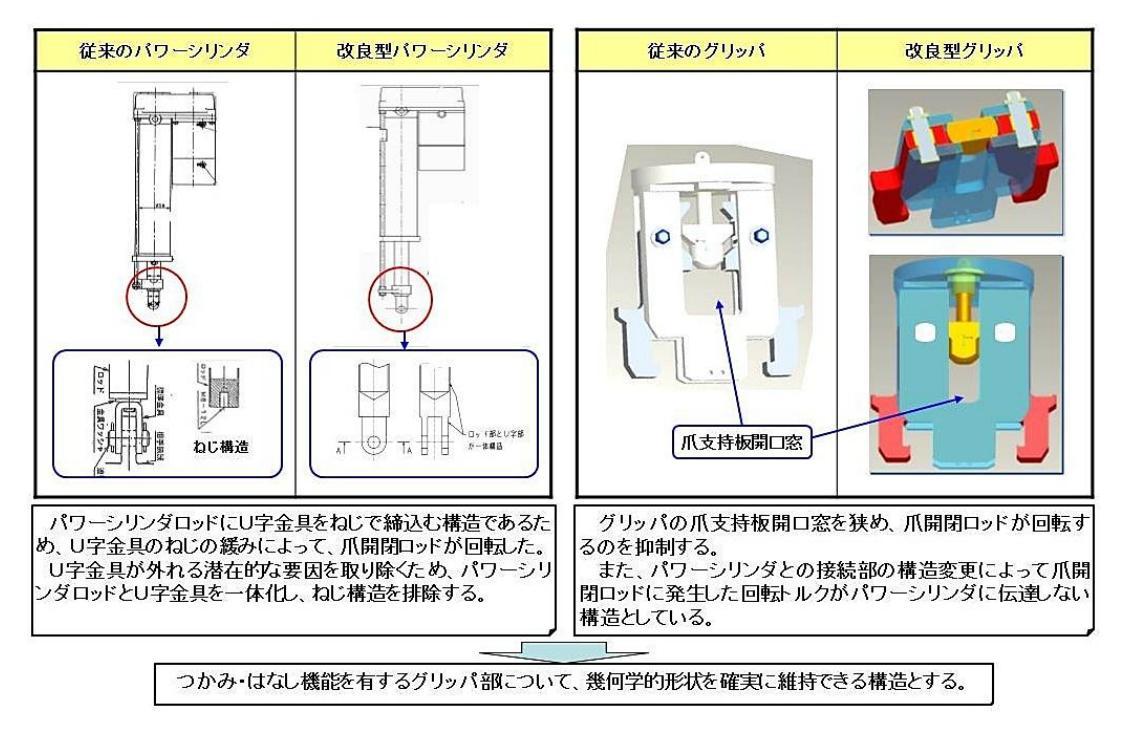
図 13 再発防止対策の例 (AHM グリッパの構造変更)

その後、原子力安全・保安院からの要請により AHM の従来設計の考え方の再調査や軽水炉 の燃料取扱機器との設計の比較検討等を実施し、適宜「原因と対策」に係る報告書へ反映してい き、平成24年3月9日に「原因と対策」に係る報告である「高速増殖研究開発センター(高速増殖 原型炉もんじゅ原子炉施設)炉内中継装置の落下による変形について」(図13 参照)と、平成22 年8月27日の原子力安全・保安院指示文書に対する報告である「高速増殖研究開発センター (高速増殖原型炉もんじゅ原子炉施設)炉内中継装置の落下による設備への影響評価等につい て」を提出した。

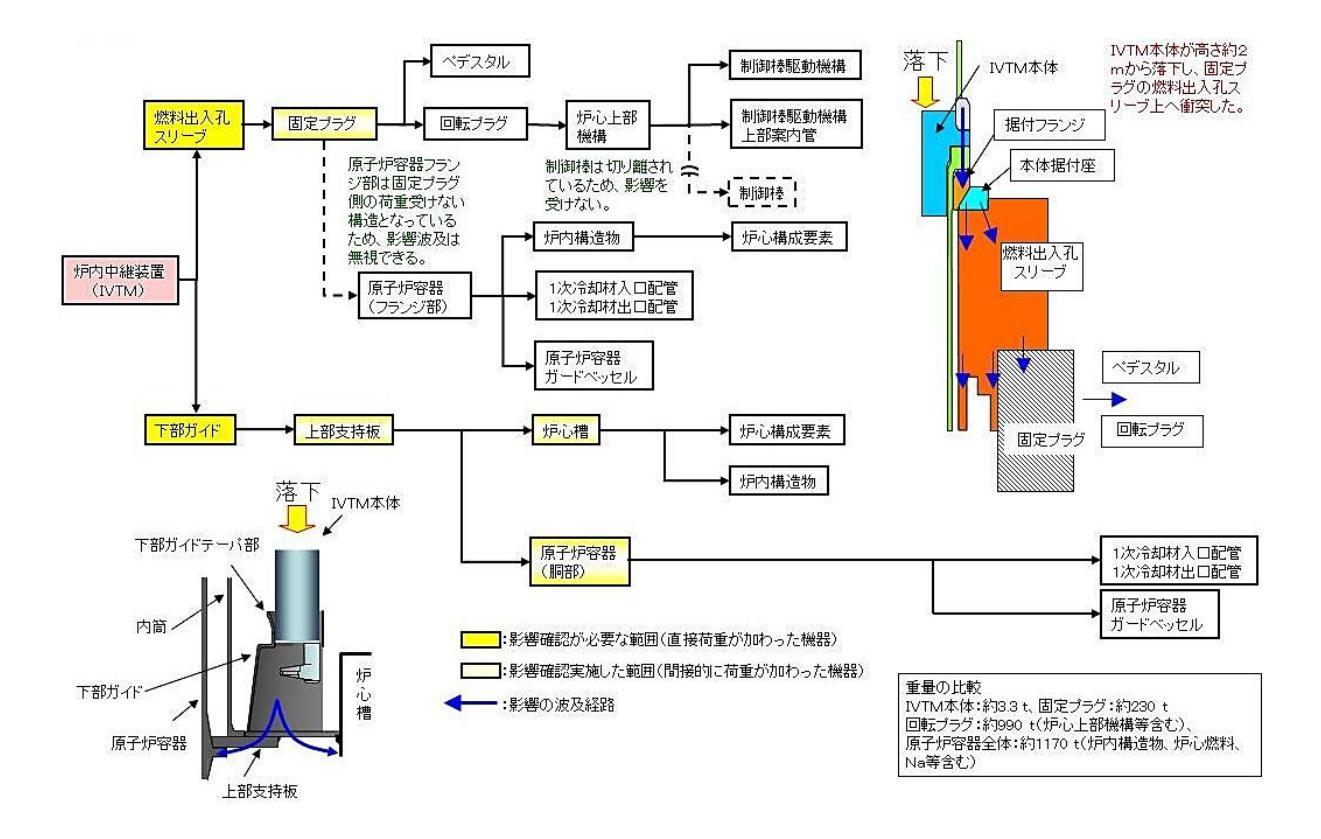
図 14 IVTM本体落下による設備への波及経路

これらについては、「高速増殖研究開発センター(高速増殖原型炉もんじゅ原子炉施設)炉内 中継装置の落下による設備への影響評価等について」にとりまとめて報告した。
