高速増殖原型炉もんじゅ技術年報(平成24年度)

Annual Technical Report of the Prototype Fast Breeder Reactor Monju (2012)

高速増殖炉研究開発センター

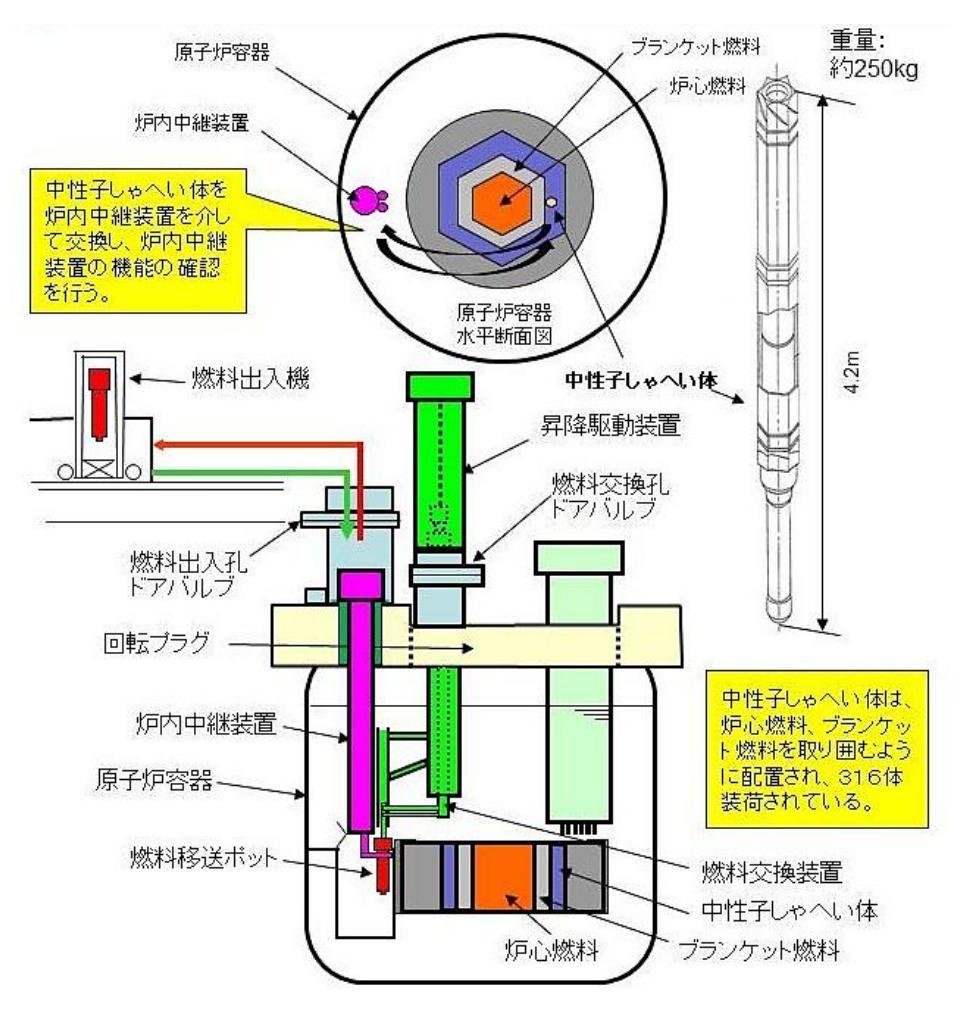
図17 燃料交換機能確認の概要

「原因と対策」報告書を提出した後は、新たに製作した IVTM 本体の使用前検査による機能確認と、対策を施した AHM を使用して実際に IVTM 本体を取扱い、炉外燃料貯蔵槽と原子炉容器との間で一連の燃料交換機能を確認する作業を実施した。(図 17 参照)

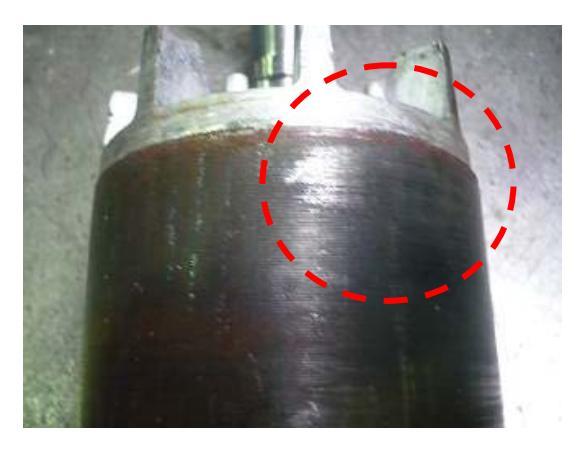
「もんじゅ」において平成22年4月に2次系格納容器外ナトリウム漏えい検出用サンプリングブロワ1 台が停止する事象が発生した。調査の結果、サンプリングブロワ電動機の回転子と固定子に接触痕が確 認され、また、電動機の反負荷側ブラケットのベアリングハウジングの内径寸法が最大52.320mmとなって おり、内径寸法基準値(52.019mm)と比較し、ハウジングの摩耗が進んでいることが確認された。これによ りブロワ停止事象は電動機の回転子と固定子間のクリアランス(約0.30mm)が失われ、固定子と回転子が 接触し、地絡したことによるものと判明している。(図1に接触痕が確認された回転子及び、図2に摩耗が 確認された電動機の反負荷側ブラケットのベアリングハウジングを示す。)

回転子に接触痕が確認された。 図1. 接触痕が確認された回転子

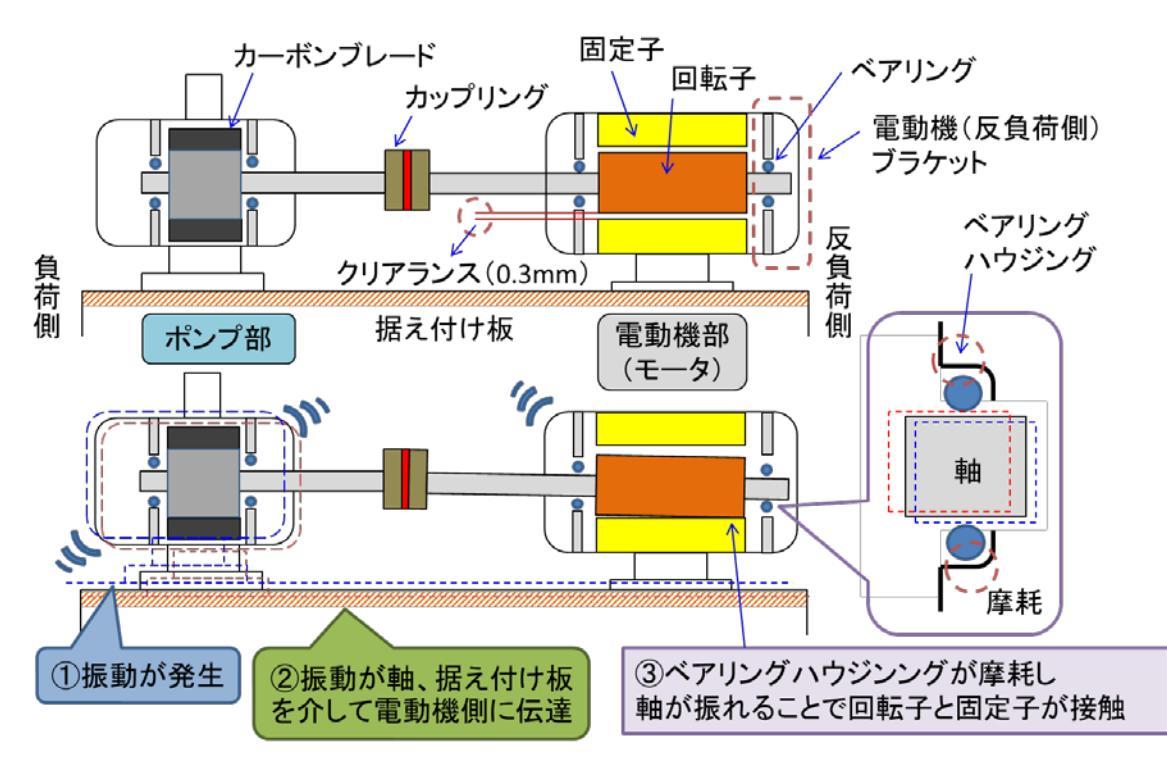
図 3.電動機ブラケットベアリグハウジング摩耗メカニズム

以上から、ハウジング摩耗の原因は、電動機から発生した振動を十分に抑制できていないこと、及びベ ーン型ポンプから発生した振動が十分に抑制されず電動機に伝達したことにより、想定より電動機内部の ベアリング及び電動機のベアリングハウジングの変位量が大きくなり、ベアリングがベアリングハウジング に押し付けられて軸の回転とともにハウジング内で回転したことによるものと推測された。

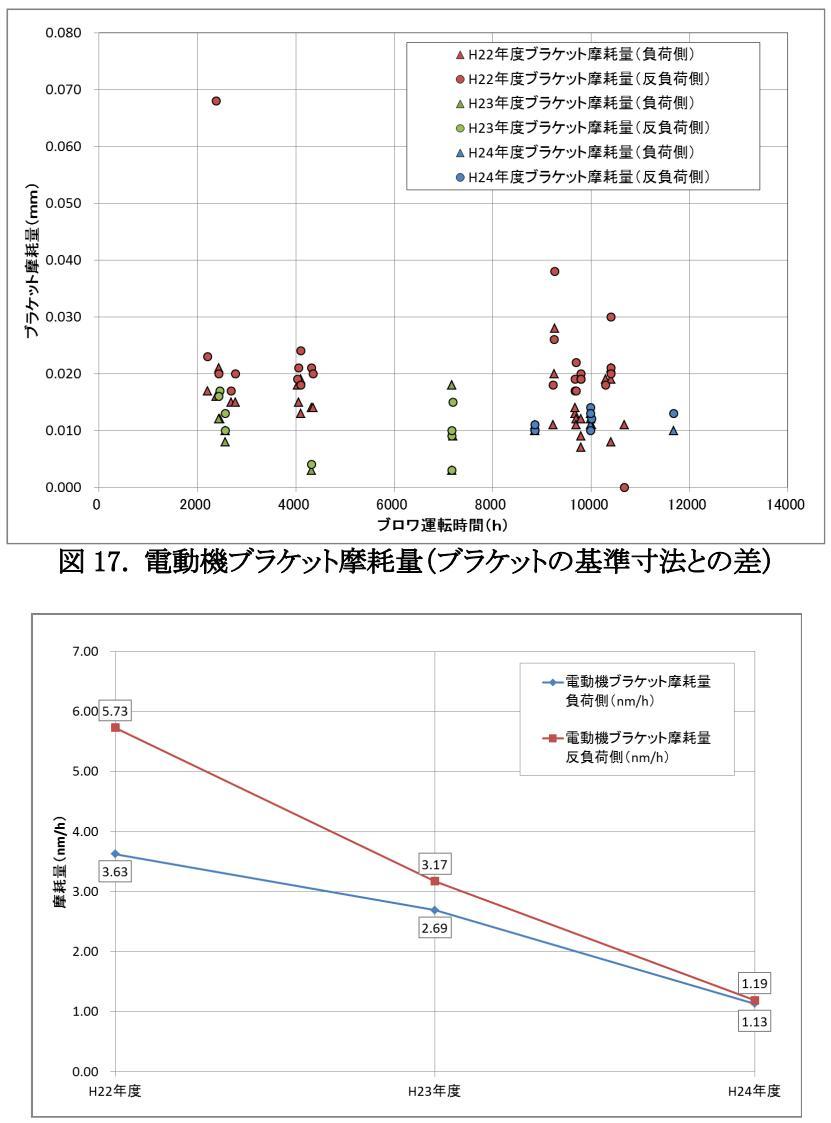
図 18. 電動機ブラケット単位時間当たりのブラケット摩耗量(平均値:nm/h)

ハウジングの摩耗量を運転時間で割ることにより、単位時間あたりの摩耗量に変換し点検実施年度毎 に平均値をとったものを図 18 に示す。結果、振動対策後はハウジングの摩耗速度が対策前の半分以下 に抑制されていることを確認した。摩耗速度が抑制されたのは振動対策により振動値が低下しブラケット 摩耗が抑制されたこと、及び平成 24 年度においてベアリングを熱による変形を抑えるのに効果的なアン チクリープタイプに変更したことによるものと推定される。これにより振動対策が良好な結果となったことを 確認した。
