JAEA-Technology 2014-019

瑞浪超深地層研究所における工学技術に関する検討 (平成24年度) (委託研究)

Study on Engineering Technologies in the Mizunami Underground Research Laboratory (FY 2012) (Contract Research)

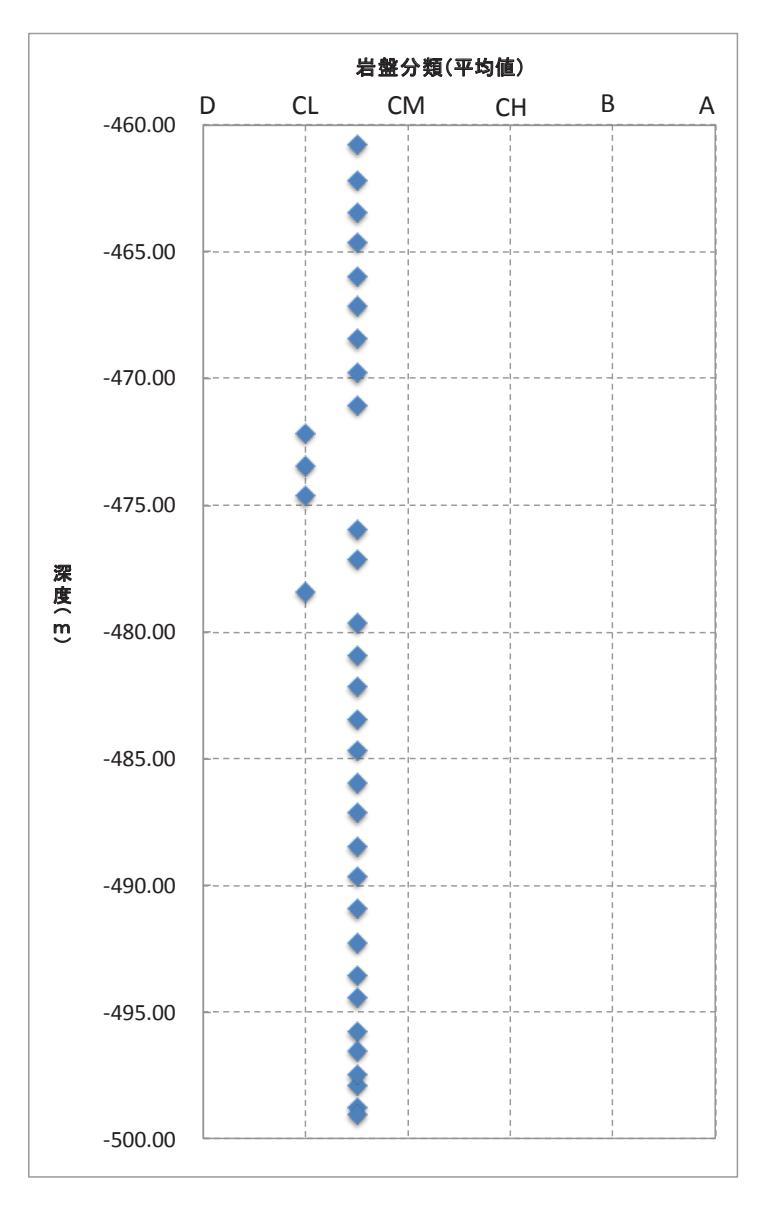
図 3.1-6 電研式岩盤分類結果(深度平均、主立坑、深度 460~500m)

図 3.1-6 は電研式岩盤分類の結果を示したもので、対象深度の 460~500m のほぼ全域が変質を受けた軟質な岩盤であるため、D、CL および CM 級に分類されている。分類は表 3.1-5 および表 3.1-6 を用いて岩石強度、風化変質、割れ目の状況を区分し、さらに対象が亀裂性岩盤であるために割れ目 に関する評価項目を加えた。さらに評価には、シュミットハンマー試験結果を参考とした岩盤強度、 割れ目の間隔および状態を考慮して総合的な判定を実施した。以下に評価項目の一覧とその内容を示

電研式岩盤分類は、基本的には「風化・変質の程度」「岩塊の硬さ」「節理の性状」という 3 つの主要な要素で岩盤の性状を判定するものであり、風化・変質の程度を軸としてそこに岩塊の硬さと節理や亀裂ななどの不連続面の性状を加味したものである。対象となる花崗岩の岩盤状況は「変質を受けている岩盤が亀裂などの不連続面によって岩盤物性が異なっている」と判断できるため、電研式岩盤分類による区分は本立坑内での指標としては適合性が高いと考えられる。

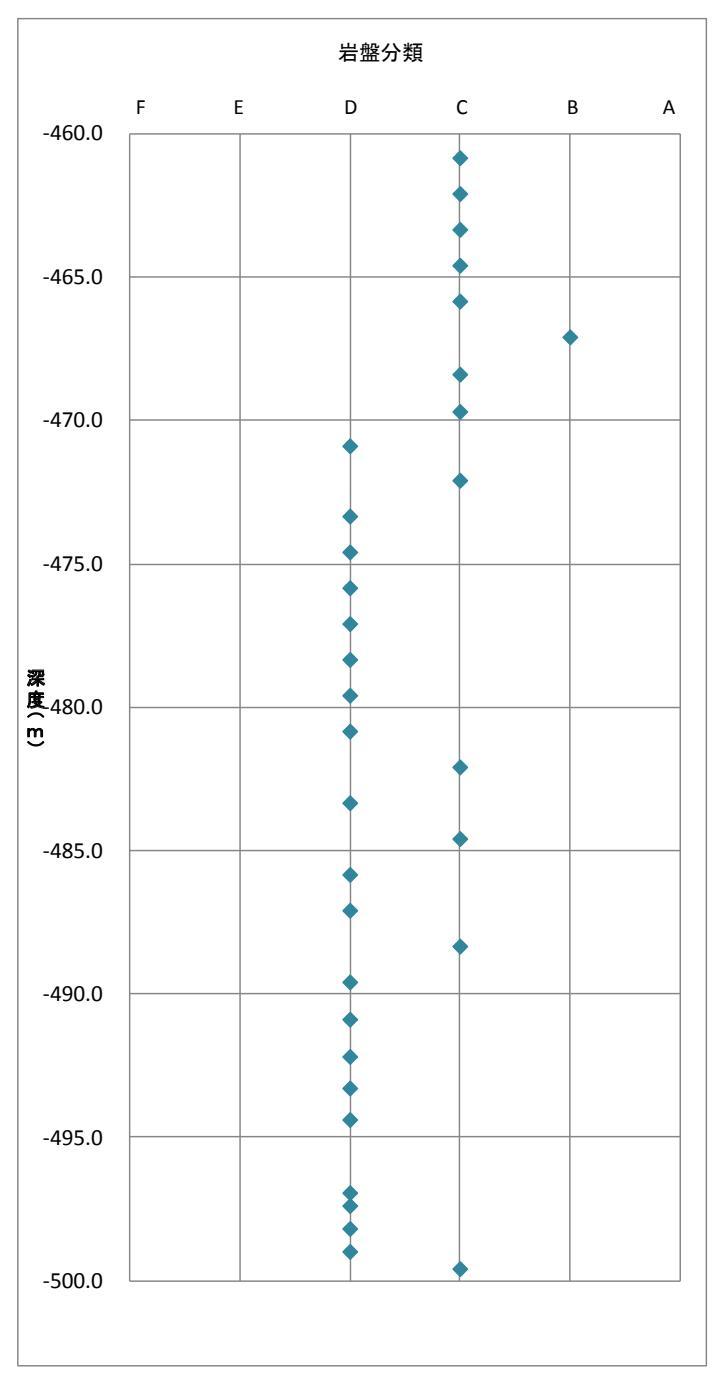
図 3.1-10 岩石の強さ(シュミットハンマー試験)に関する結果(主立坑、深度 460~500m)

- ▶ 岩盤強度:岩質、ハンマー打撃の剥離性、ハンマー打撃時の打音
- ▶ 風化変質:風化および変質の状況
- ▶ 割れ目の状態:開口度、介在物、風化度
- ▶ 岩石の強さ:シュミットハンマー強度:JGS3811-2004⁸を参考に分類(図 3.1-10)
- ▶ 不連続面の間隔: JGS3811-2004 を参考に分類(図 3.1-11)
- ▶割れ目の性状:透水性を意識して分類(図 3.1-12)

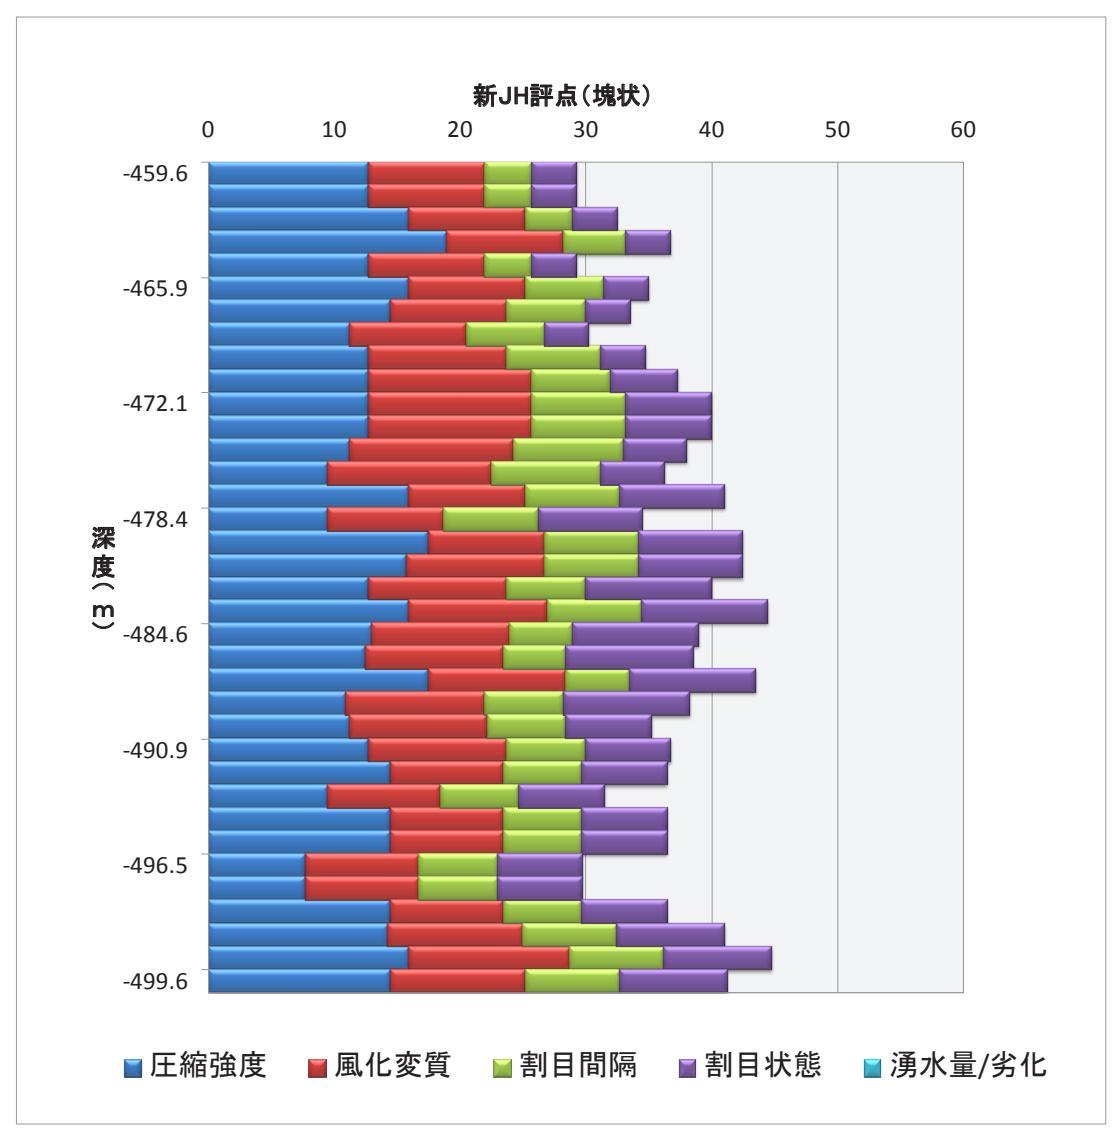
図 3.1-14 新JHの内訳(主立坑、深度 460~500m 塊状・砂岩、凝灰岩の区分を適用)

対象岩盤は花崗岩であり、断層活動による破砕を受けたため大部分に変質が生じている岩盤である。 よって、新 JH の岩石グループ分類(表 3.1-12)のうち「岩石グループ2(中硬質岩軟質岩・塊状)」 の配点を用いて分類を行った。評価点の一覧を表 3.1-13に示す。また採用した評価分類表のうち、「岩 石グループ2」の分類表を表 3.1-14にそれぞれ示す。

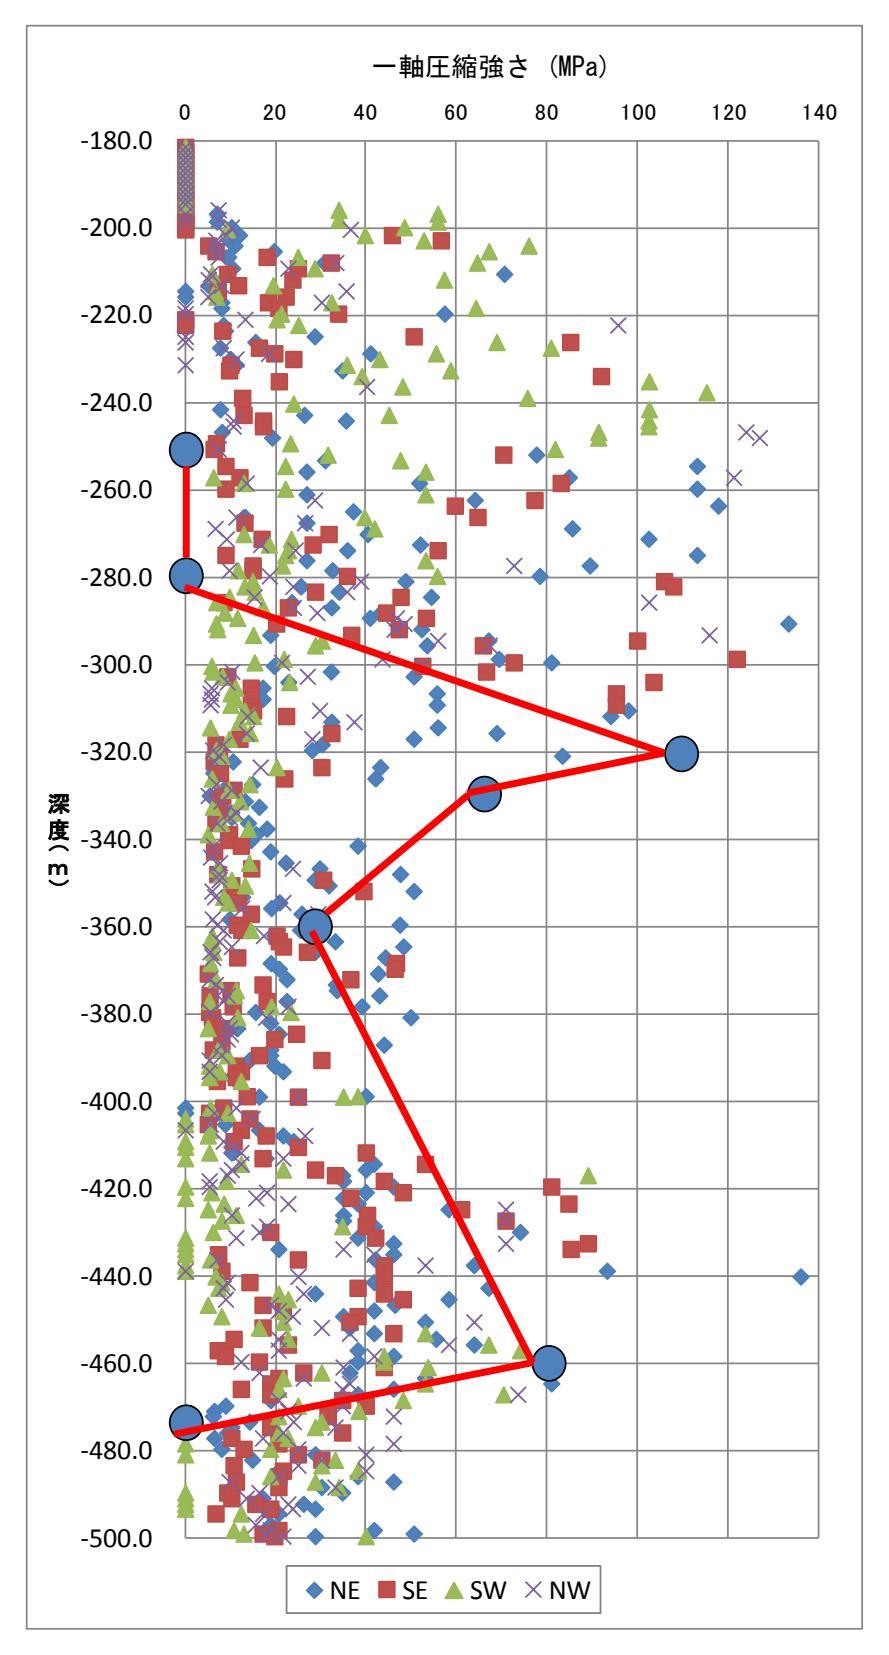
図 3.1-31 一軸圧縮強さ対比図

強度には深度方向の大小が一致する傾向は認められるが、パイロットボーリング孔で採取したコア による強度は全体を通して高く測定される。これは室内試験に用いる一軸圧縮試験に供する供試体は コアの中で亀裂がなく自立するコア試料を用いて行うため、壁面実施のシュミットハンマーのように 亀裂や割れ目等の不連続面の影響を受けていないためであると判定される。

傾向がほぼ一致しているため、実際には、室内試験で得られた一軸圧縮強さを割れ目密度率などで 除すなどの、一定の低減率を求めて一軸圧縮強さを低減したものを代表値とすることが可能であると 判断される。

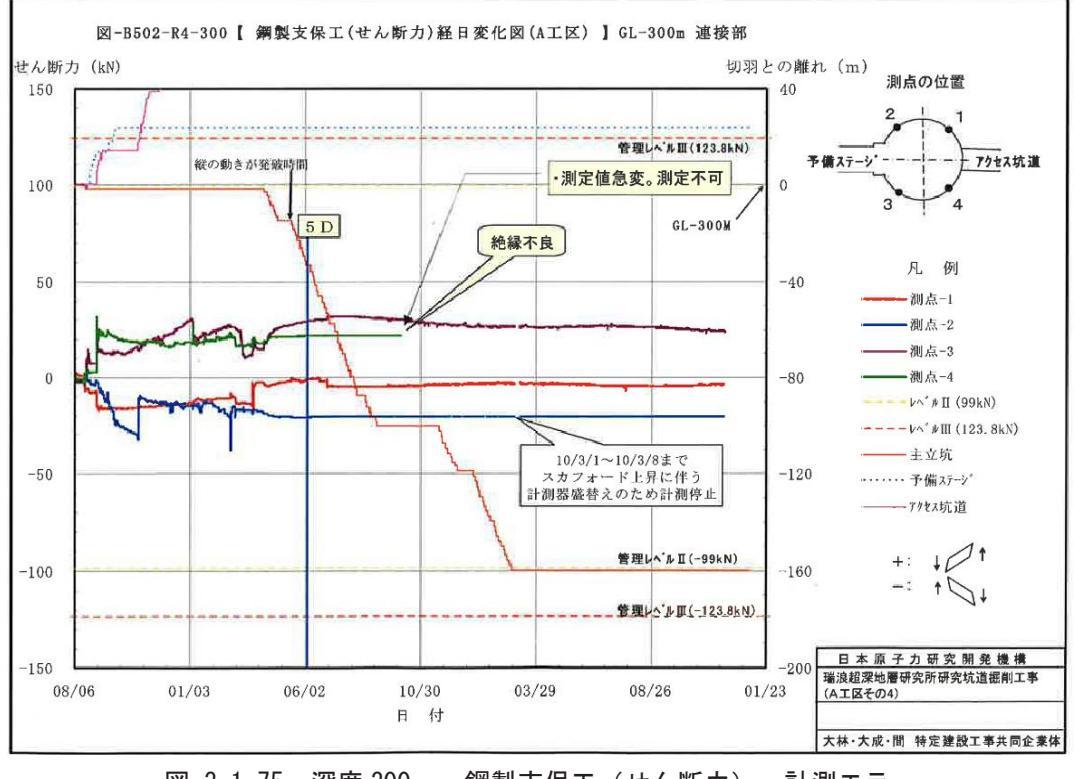
図 3.1-75 深度 300m 鋼製支保工(せん断力) 計測エラー

深度 300m 連節部各測定機器の信頼性を評価したものを表 3.1-26 に示す。また、深度 200m と 同様に、絶縁抵抗の測定結果をもとに、測定開始から現時点までに計測データの信頼性が低いと判 断された計測機器(表中「×」がつけられたもの)の計測値の経時変化を図 3.1-72~図 3.1-75 に 示す。深度 200m と同様、ロックボルト軸力 M2 については、設置後比較的早い時期に損傷して切 羽離れ 5D に時点ではすでに信頼性を喪失している。地中変位計 E1 および E2 については、設置後 約 1 年で絶縁抵抗が大きく低下し、ケーブル・機器の損傷が予想される。その他の機器では信頼性 が維持されている。

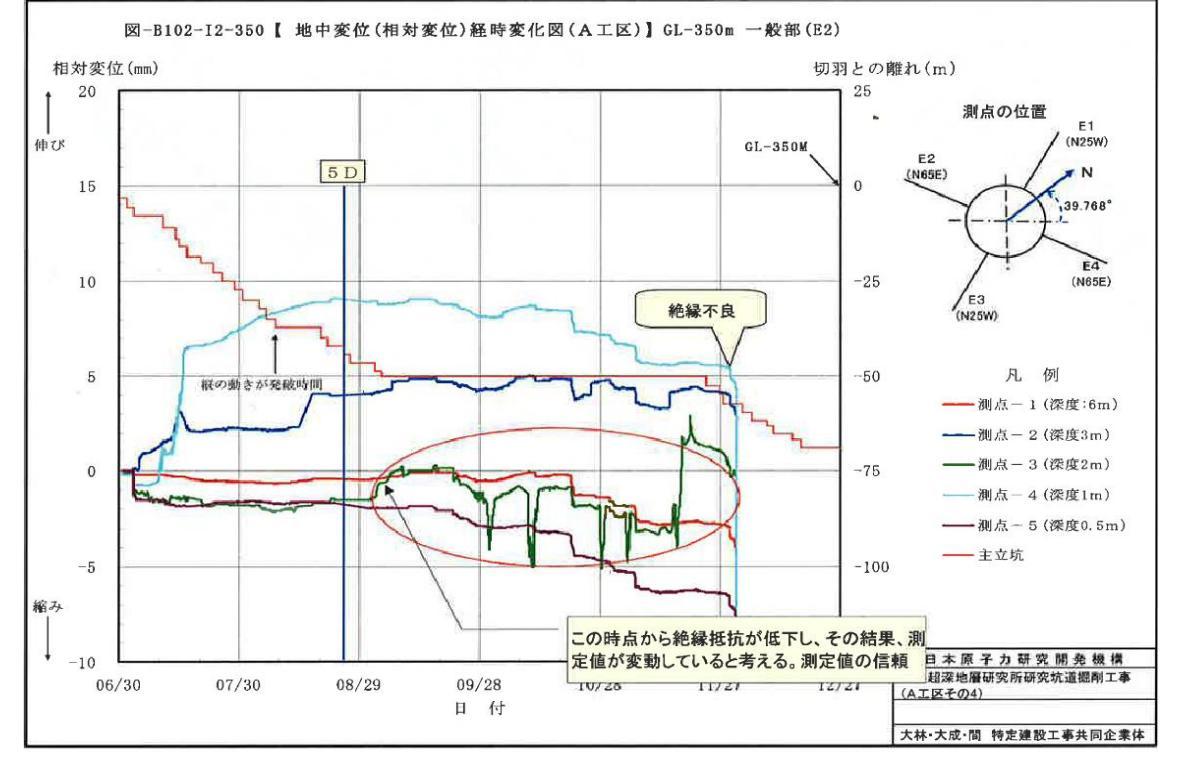
図 3.1-76 深度 350m 地中変位(相対変位) E2 計測エラー

深度 350m 一般部各測定機器の信頼性を評価したものを表 3.1-27 に示す。一般部は連接部とは計 測システムが異なるため、絶縁抵抗の測定は実施できないが、測定値の変動状況をもとに、測定開 始から現時点までに計測データの信頼性が低いと判断された計測機器(表中「×」がつけられたもの) の計測値の経時変化を図 3.1-76~図 3.1-79 に示す。地中変位計の 80%が損傷による絶縁不良とな っているが、計測データから、それぞれの発生時期が異なっている事が判明していることから、同 一原因での損傷ではなく、原因の追及が難しい。

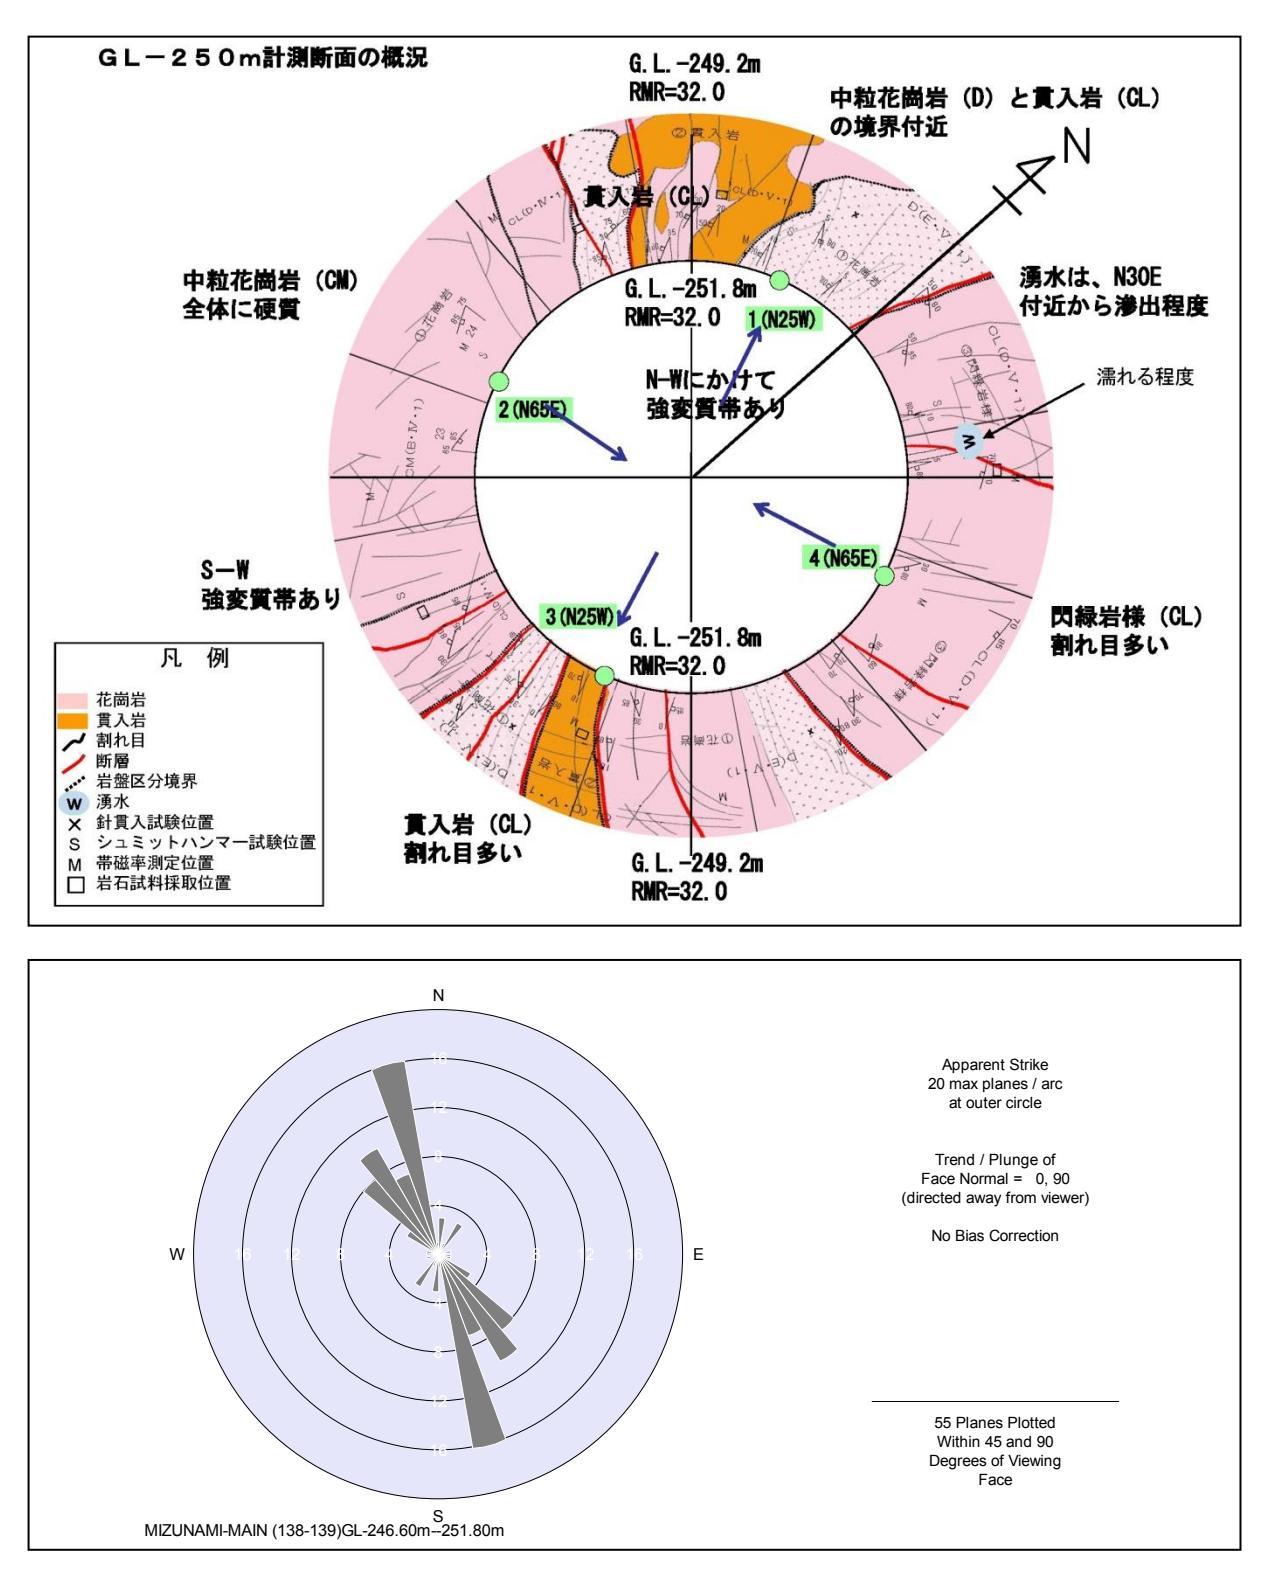
図 3.1-92 深度 250mの地質状況、割れ目のローズダイヤグラム

計測データの相関性が高く、測定値は岩盤の現象を大局的にあらわしているものと判断される。また、地中変位計のデータからは、広域的な測地学データとの応力方向が一致している。立坑内のみで確認すると、岩級区分が低く、割れ目の方位の卓越する方位である、北北西・南南西方向に働く応力が大きく測定されるなど立坑内の状況を反映した結果が得られている。その結果立坑内では、岩級区分の方位的な差異により、十分なアーチアクションが得られず潰れている状況が推察される。 なお、一般的には水圧の影響も要因として考えられるが、ここでは掘削等の影響による水位低下が大きく、直接的な影響については不明である。

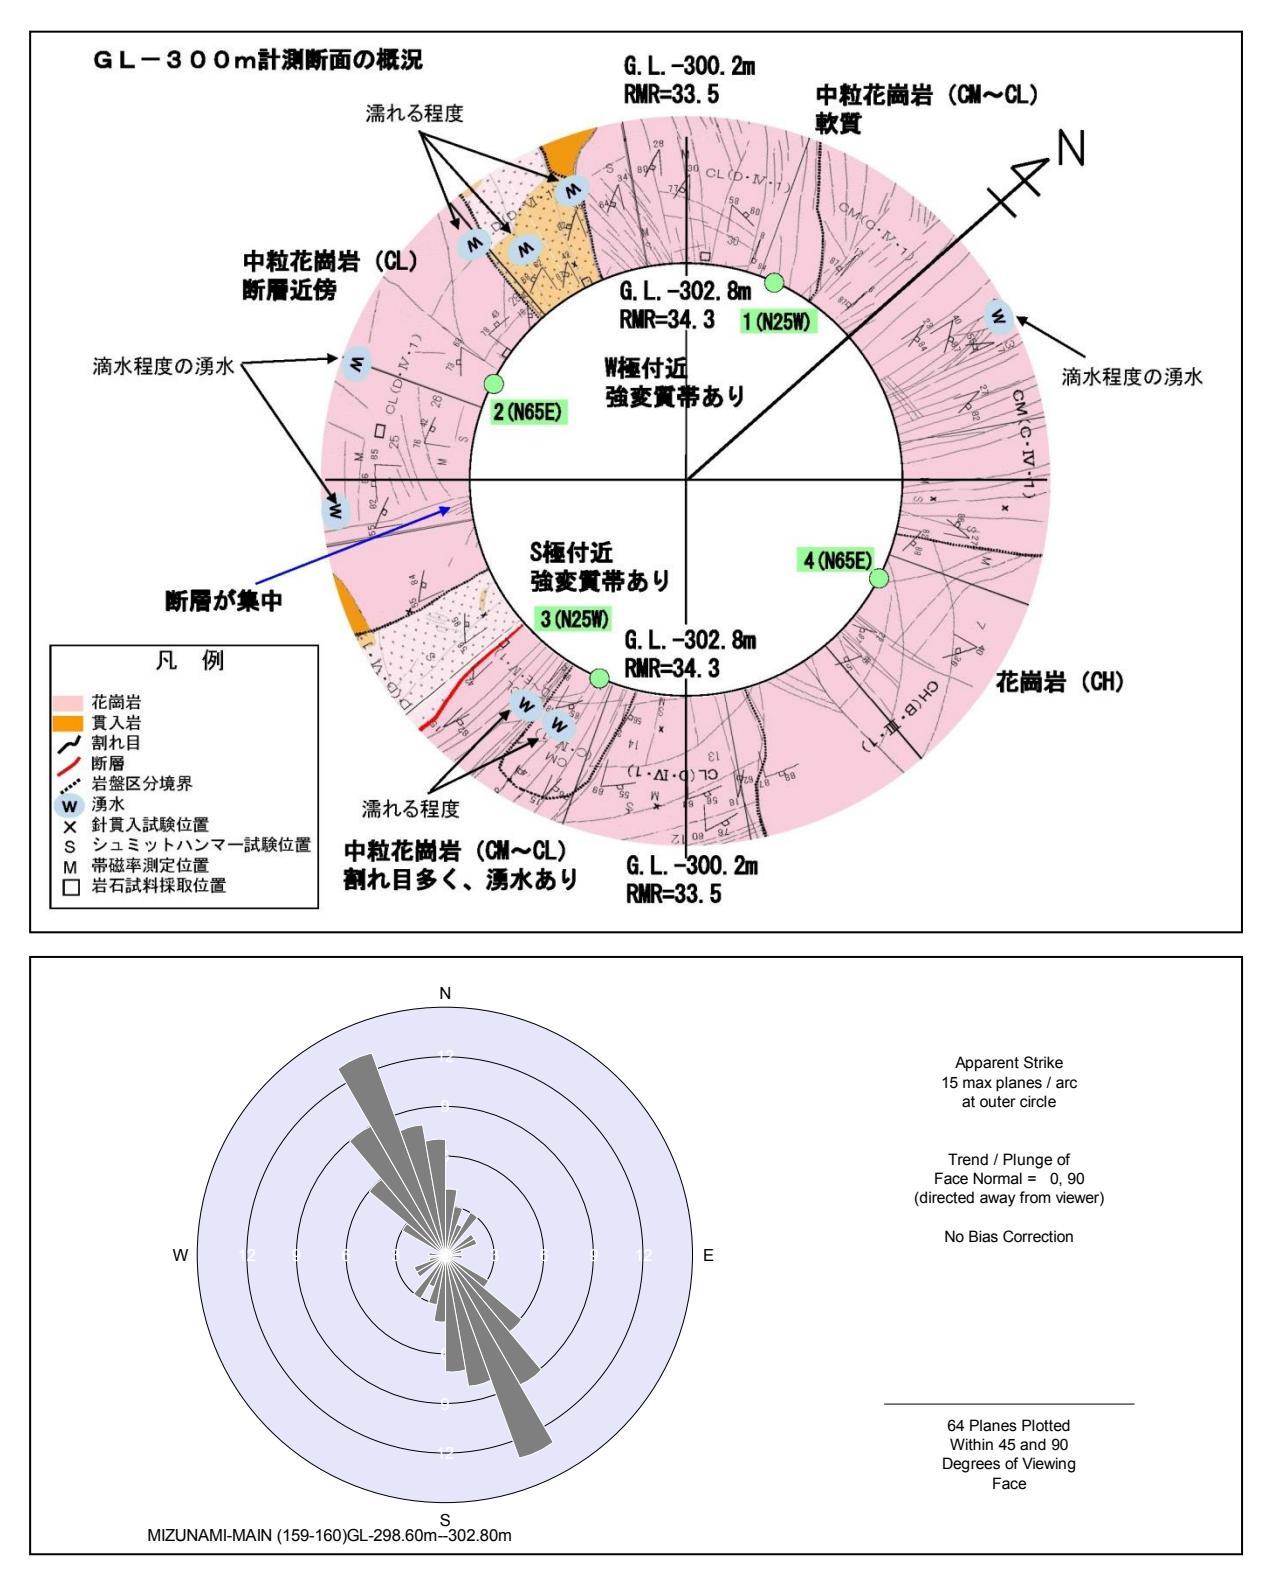
図 3.1-93 深度 300mの地質状況、割れ目のローズダイヤグラム

地中変位計は全般的に伸び方向を示す。これは空洞内空が縮小する挙動を示していると判断される。 合わせて、覆エコンクリート応力の測定結果である測点3に引張応力が発生していることもこの地中 変形の変位挙動と一致した結果となっている。これらの測定値に対して、ロックボルト軸力、吹付コ ンクリート応力、鋼製支保工応力はこの挙動と不一致で全ての側線で引張り挙動をなしている。よっ て、この深度の岩盤の挙動に関しては方向性や岩盤健全性に左右されることは少なく、立坑内の空洞 側に全体として変位を生じているものと判断できる。

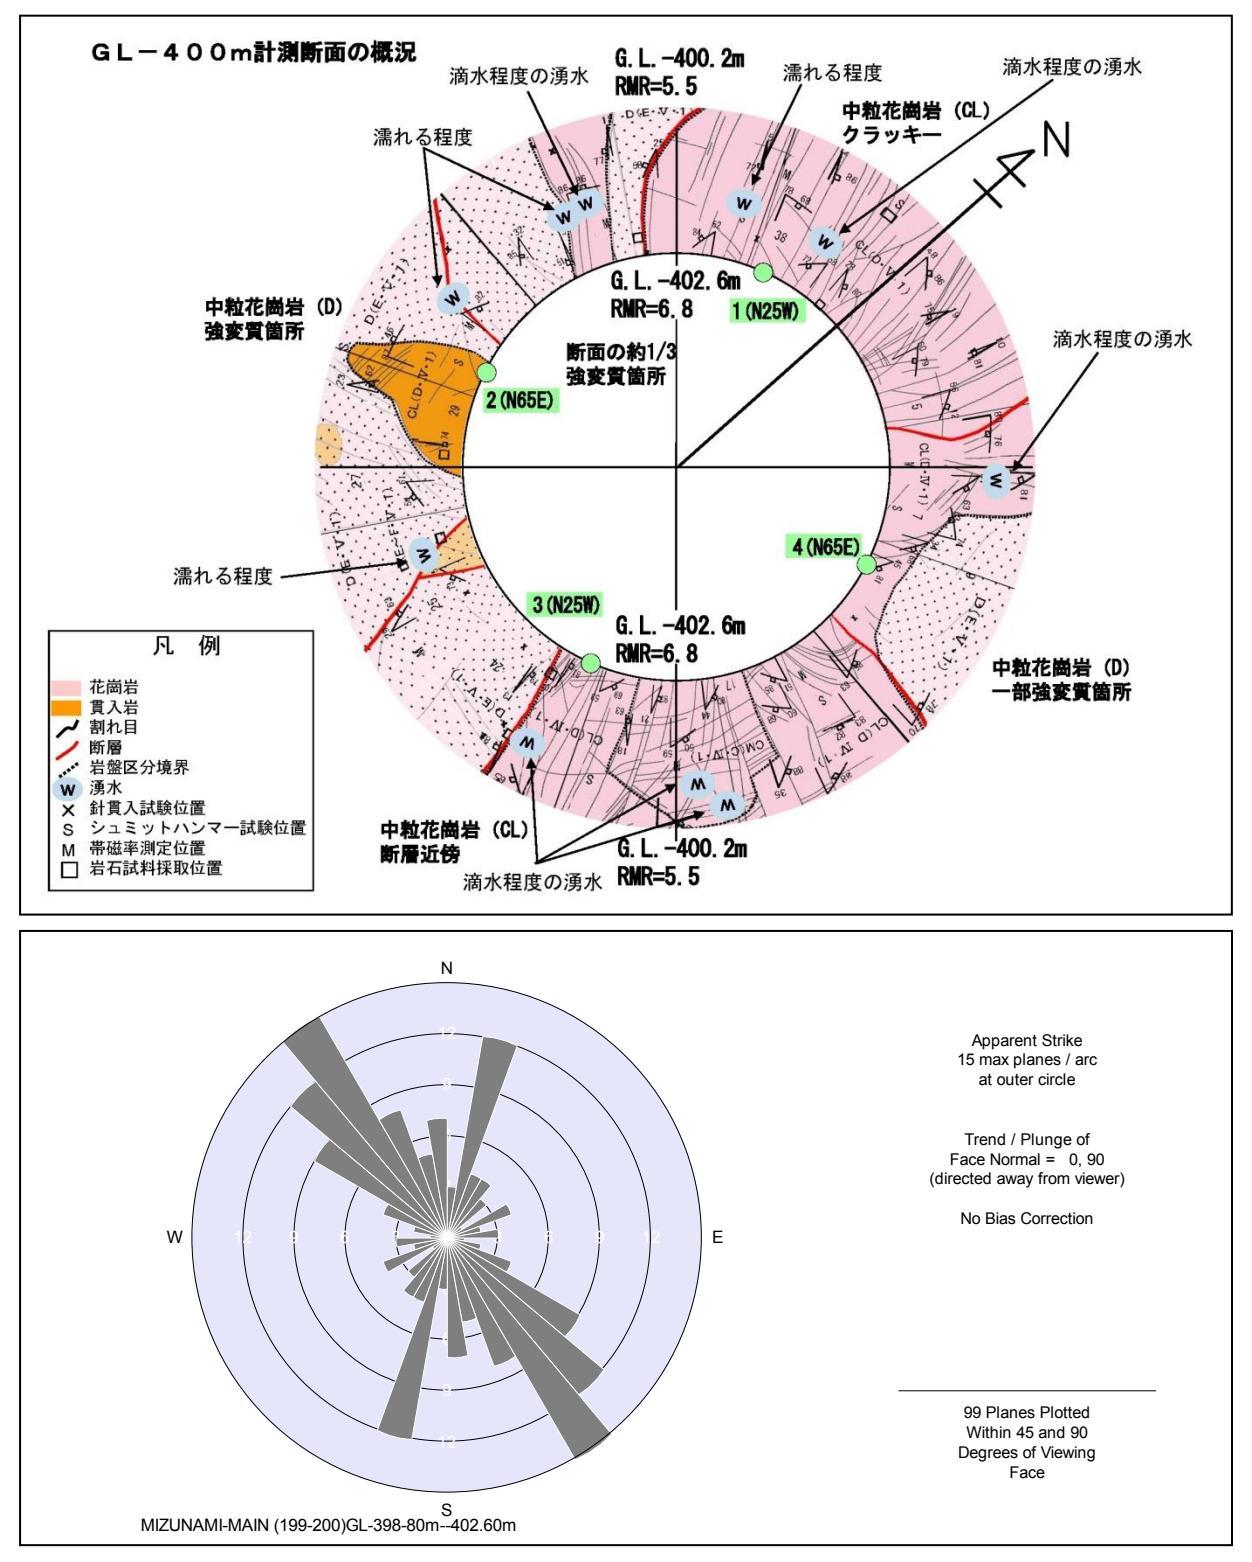
図 3.1-95 深度 400mの地質状況、割れ目のローズダイヤグラム

地中変位計測結果から、E3、E4方向で伸びの方向を示しており、空洞断面の縮小挙動を呈している と判断される。発生応力についてはロックボルト軸力で応力の発生が確認されているが、その他につ いては経時的に安定しており応力の発生は初期段階のみであったと判断される。ロックボルト軸力に ついては、基準となる 5D 以上の領域での測定であり、ゆるみ等を判断する信頼性は低い。地質状況は、 上部と比較して変質を受けている範囲が広くなっている。割れ目状況も割れ目も卓越走向にばらつき を生じるなどの変化を生じている。なお、この地質状況を反映した岩盤挙動は認められない。

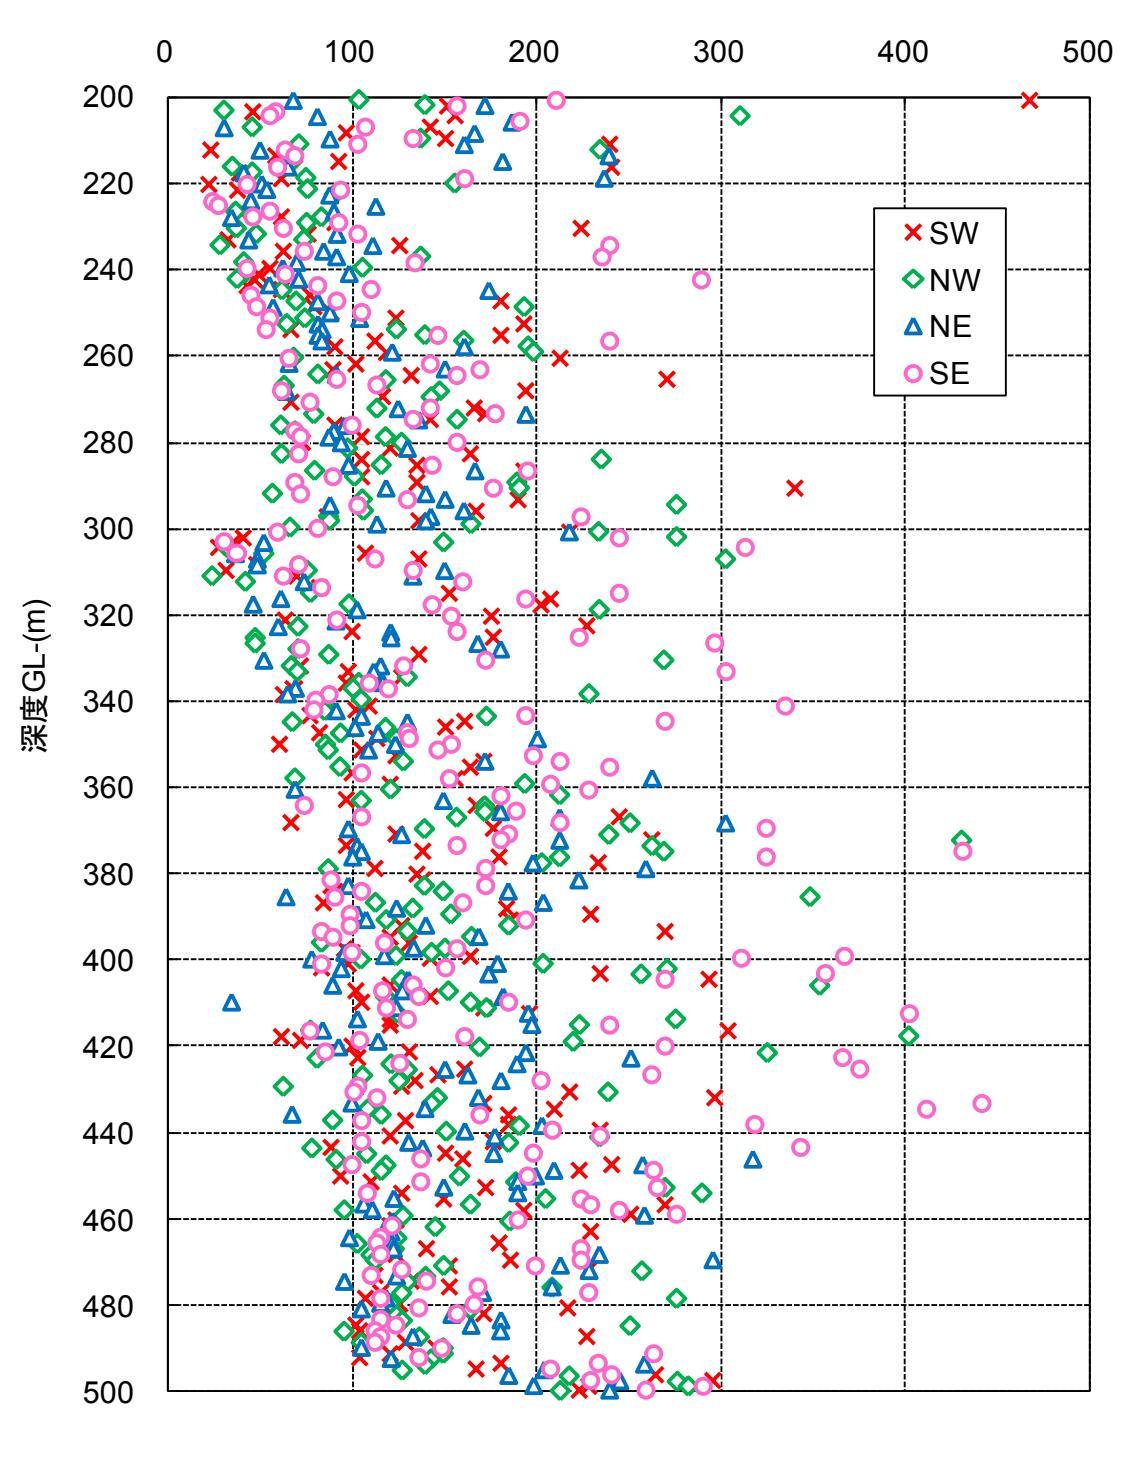
図 3.2-20 換気立坑における換算一軸圧縮強さ(シュミットハンマー試験) (図中には発破損傷を受けている箇所のデータは除外している)

坑壁観察時に、各方角(SW、NW、NE、SE)の1地点において3回、シュミットハンマー試験が実施されている。これらの試験結果(一軸圧縮強さ)の各地点における平均値(3回の計測結果の平均値)を図3.2-20に示す。また、方向別の平均値を表3.2-1に示す(ただし、これらの図表中には発破影響による緩み部のデータは除外している)。これらの図表から、シュミットハンマー試験結果は、100~200MPaを中心にばらついているが、特に、深度380~440mにおけるばらつきが大きい。また、深度440m以深では、ばらつきの程度が次第に小さくなる。

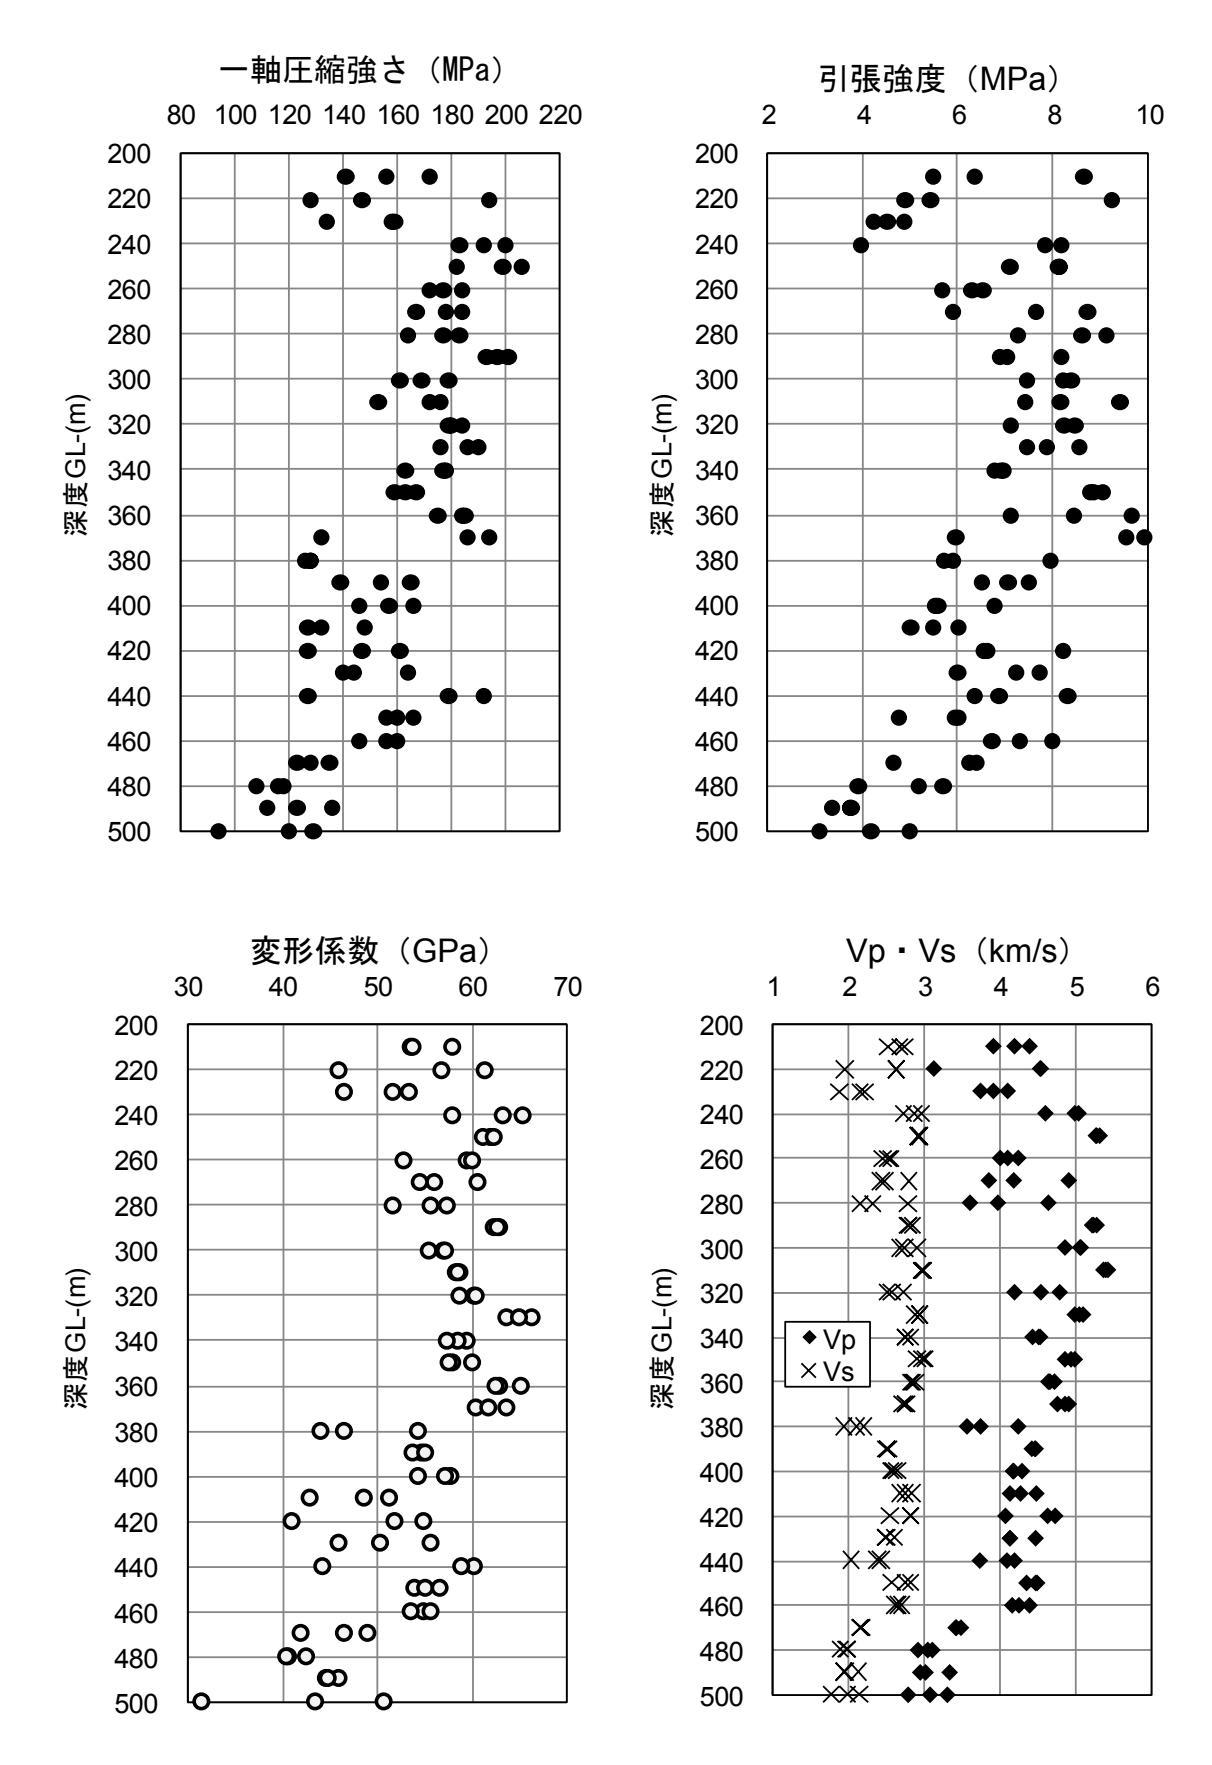
図 3.2-22 掘削ズリを用いた力学試験(一軸圧縮強さ、引張強度、変形係数、弾性波速度)

次に、換気立坑の掘削ズリより供試体を成形して実施した一軸圧縮試験結果(深度 10m ピッチ でサンプリングして実施)を表 3.2-2 に示す。また、これらの試験結果をシュミットハンマー試 験結果と比較して図 3.2-21 に示す。さらに、掘削ズリより供試体を成形した試験については、 一軸圧縮強さに加えて、岩石の変形係数、弾性波速度、引張強度(圧裂引張試験による)を実施 した。これらの結果を図 3.2-22 に、岩石の有効間隙率と吸水率の関係を図 3.2-23 に示す。

前述のように、深度 460m 以深では坑壁観察から B 級の岩盤と判断されており、シュミットハ ンマー試験値が増加しているのにもかかわらず、掘削ズリによる一軸圧縮強さ、引張強度、弾性 波速度が減少している。その理由を明らかにするため、掘削状況について以前と変化があったか どうか現場に聞き取り調査したところ、深度 460m 以深では岩盤が非常に硬質になったため火薬 使用量を増加する必要があり、掘削ズリが以前より小さくなったという回答があった。このこと から、掘削ズリが発破により損傷したため、掘削ズリを用いた物理試験の結果が影響を受けた可 能性が考えられる。図 3.2-35 に掘削時の火薬使用量(立坑一般部)を示す。

- なお、深度 460m 以深では坑壁観察から B 級の岩盤と判断されており、シュミットハンマー試験値が増加しているのにもかかわらず、掘削ズリによる一軸圧縮強さ、引張強度、弾性波速度が減少した。この理由として、岩盤が非常に硬質になったため火薬使用量を増加する必要があり、掘削ズリが損傷した可能性が考えられる。したがって、岩盤ズリによる物理試験の結果の取扱いについては注意が必要である。

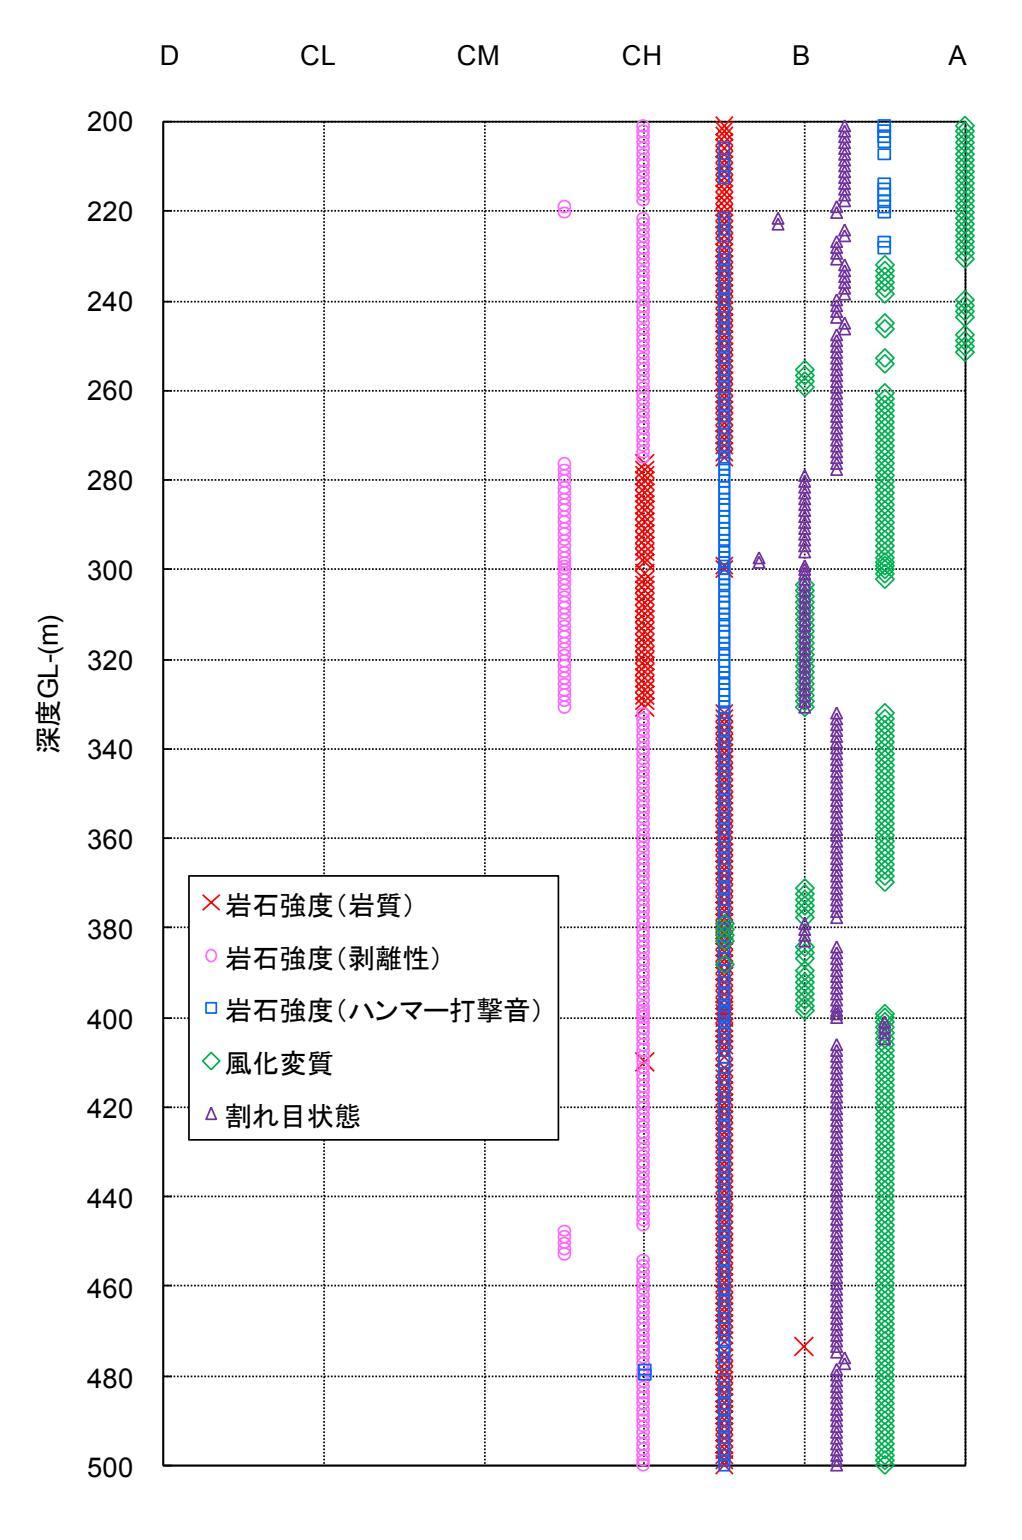
図 3.2-27 電研式岩盤分類の内訳(換気立坑)

(岩石強度(岩質、剥離性、ハンマー打撃音)、風化変質、割れ目状態)

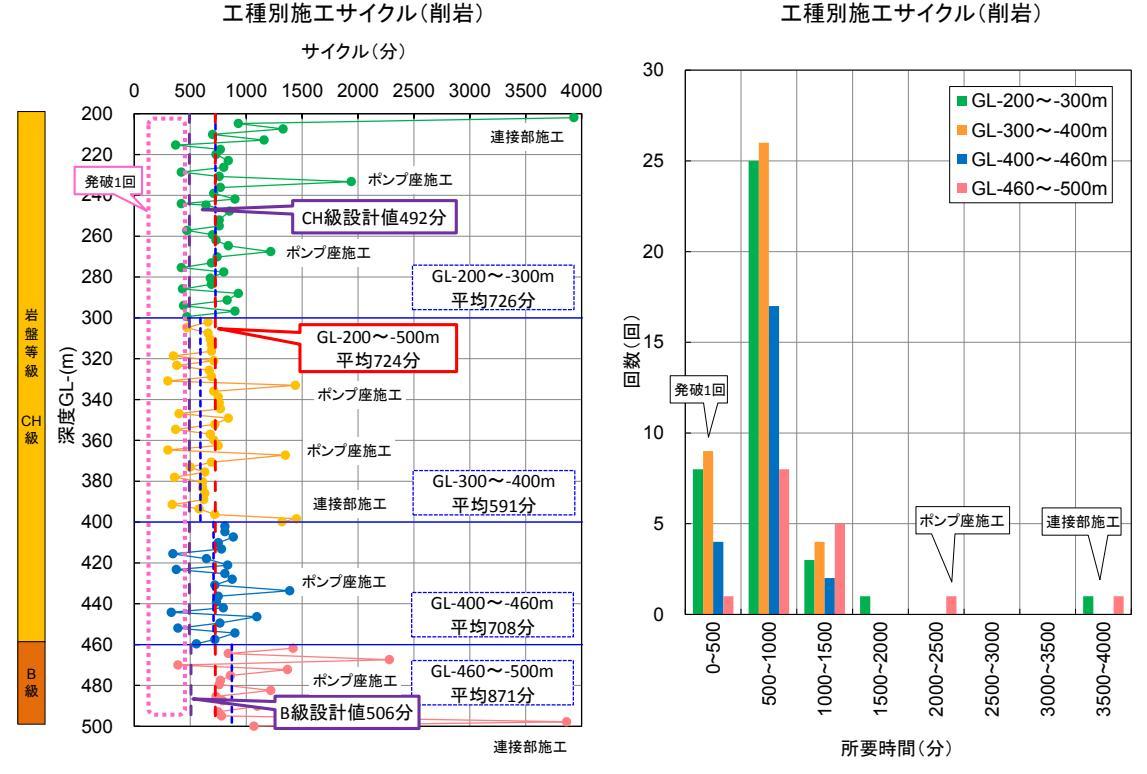
図 4.2-6 削岩時間の深度分布および、頻度分布

深度方向の平均の実作業時間の推移を見ると、GL-200~-300m 区間 (726 分) に比べて GL-300 ~-400m 区間 (591 分) で 2 割程度 (135 分) 短縮している。この程度の深度では、深度方向に よるサイクルタイムへの影響は無いように見えるが、GL-400~-460m 区間では、708 分と逆に 2 割程度 (117 分) 増加している。これは、作業熟度が向上したことにより、GL-300m 以深では作 業時間が短縮したものの、GL-400m 以深では深さの影響が顕著に出たために作業時間が増加した ものと考えられ、GL-400m 程度からサイクルタイムへの影響が出始める深さであると考えられる。 また、GL-460~-500m 区間 (871 分) においては、GL-400~-460m 区間 (708 分) より更に 2 割以上 (163 分) 増加しており、岩盤等級が GL-460m 付近より CH 級から B 級になり、岩盤の 硬さも影響していると考えられる。
作業時間の頻度分布を見ると、発破1回のサイクルおよび、連接部施工、ポンプ座施工のサイクルを除くと、GL-460m以浅では多くのサイクルが500~1,000分であったが、GL-460~500mでは1,000~1,500分のサイクルも増加しており、500~1,000分のサイクル数と同程度となっている。

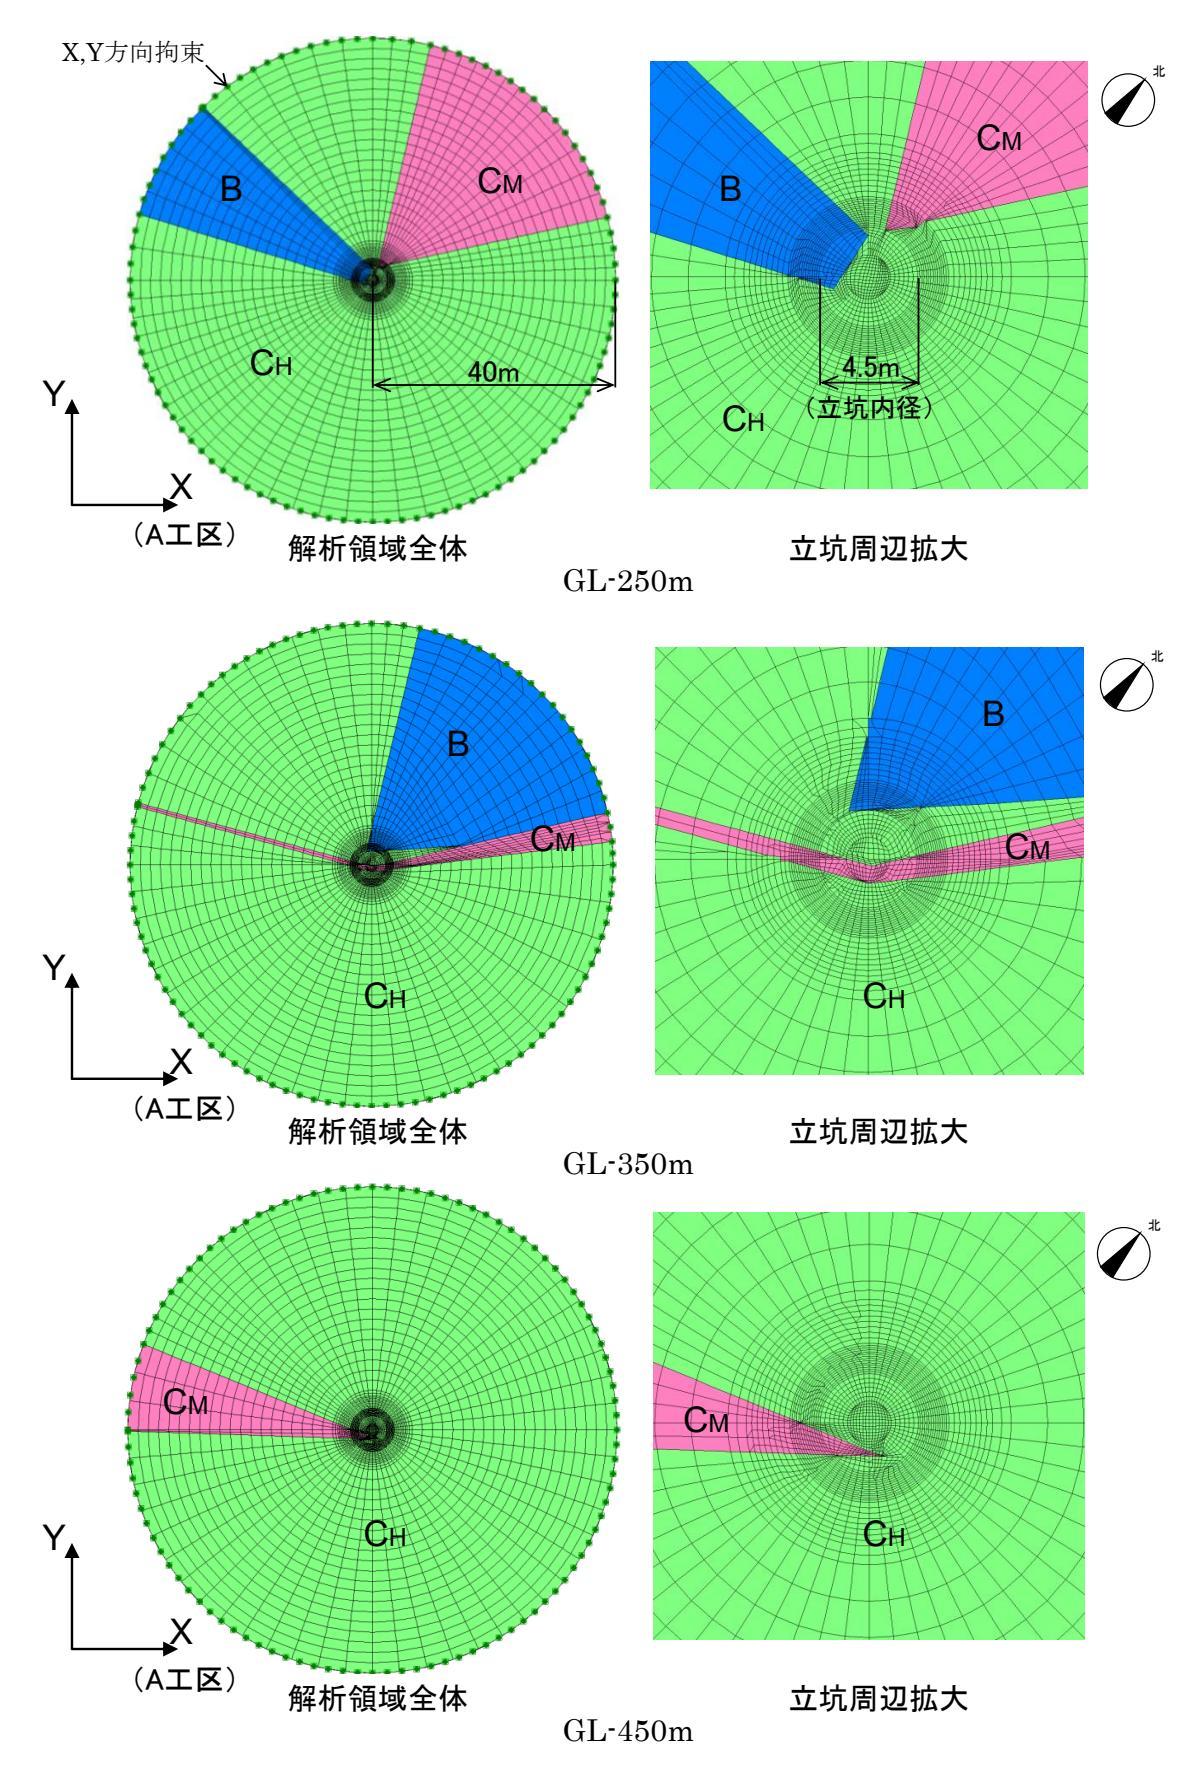
図 4.4-3 解析メッシュ図

そこで、本解析では立坑一般部の各深度で得られた地質観察結果を解析モデルに反映し、掘削 施工を平面 2 次元 FEM 弾性掘削解析により再現することにより力学挙動を確認する。また、掘 削時に得られた B 計測結果と解析結果とを比較し、岩盤の不均質性が力学的挙動に与える影響を 検討する。最後に計測計画の検証を行い、今後の計測管理計画の概念を提案する。

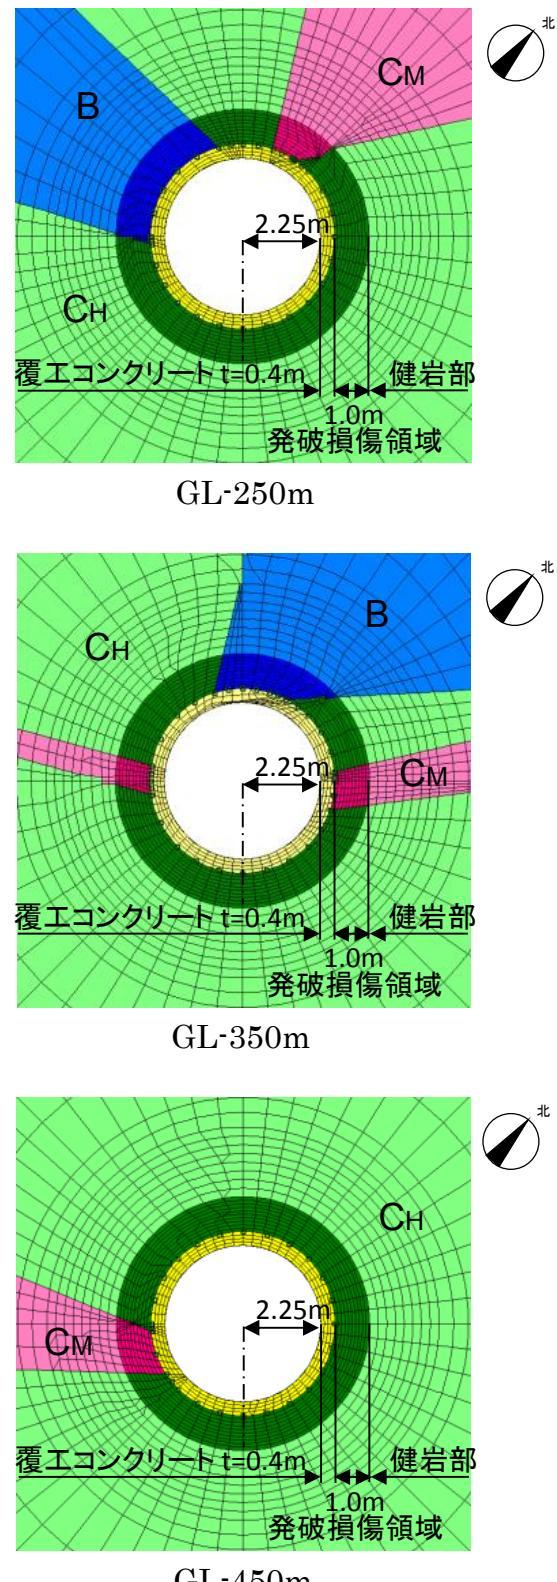
図 4.4-4 解析モデル詳細図

解析モデルの覆エコンクリートの厚さおよび岩盤の発破損傷領域について、表 4.4-3 に示すように設定した。発破による掘削範囲は設計通りと仮定して、覆エコンクリート厚さを 40cm とした。発破損傷領域については、東濃鉱山における杉原らの研究 ²⁵⁾によれば、弾性波速度が健岩部の 50~60%に低下した損傷範囲が 1.0m 程度であったということから、壁面の発破損傷領域の範囲を 1.0m と設定した。

覆エコンクリート厚さおよび発破損傷領域等を考慮した掘削時の解析モデルの詳細を図 4.4-4 に示す。
