JAEA-Technology 2014-019

瑞浪超深地層研究所における工学技術に関する検討 (平成24年度) (委託研究)

Study on Engineering Technologies in the Mizunami Underground Research Laboratory (FY 2012) (Contract Research)

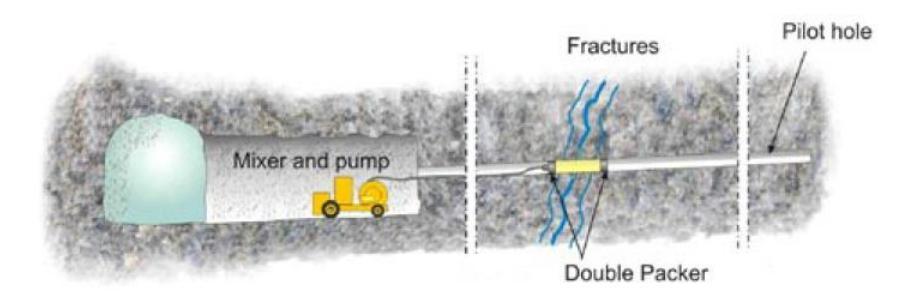
図 5.1-7 先行プレグラウチング(KBS-3Hコンセプトの注入手順i)

るグラウト区間は 1~2L/分以上の湧水区間であり、50μm 以上の亀裂の充填を目標とする。限定 した区間注入のためダブルパッカーを使用する。

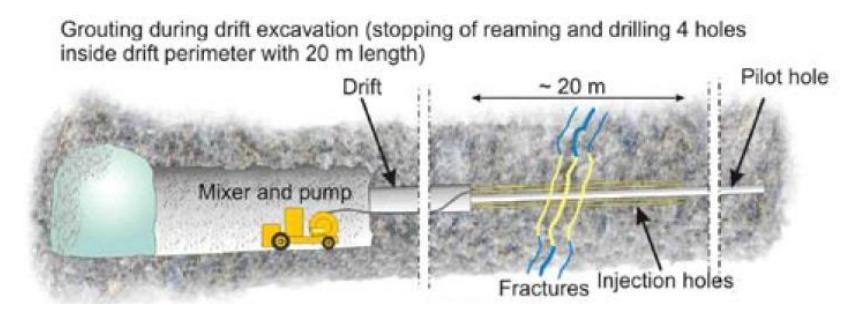
図 5.1-8 掘削中のプレグラウチング(KBS-3Hコンセプトの注入手順 ii)

内径 1.85m の横坑の掘削を一時中断し、横坑断面内にグラウト孔を削孔した後にプレグラウチングを実施する。注入対象とする亀裂は i) で充填できていない亀裂とする。

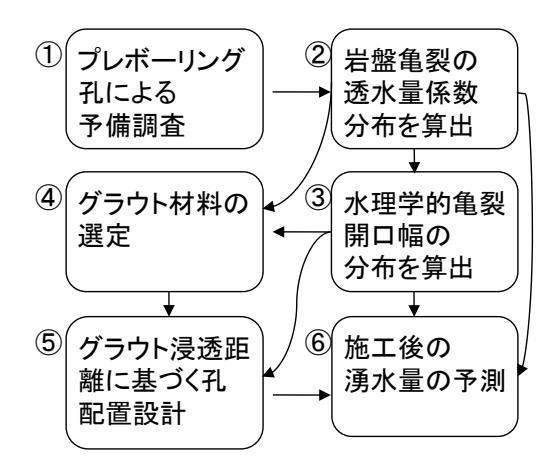
図 5.1-12 プレグラウチングの設計フロー

スウェーデンではCTHのFranssonらが主導となり岩盤地質評価に基づくプレグラウチングの 一連の設計手法が研究されてきた³⁶。図 5.1-12 に示すように、プレボーリングの調査結果をも とに、亀裂開口幅と施工後の湧水量を予測し、施工後の湧水量を満たすグラウト設計(亀裂幅に 応じた材料選定、G&Sモデル³⁷によるグラウト浸透距離に基づく孔配置設計、注入時間の設定) を実施する手法である。

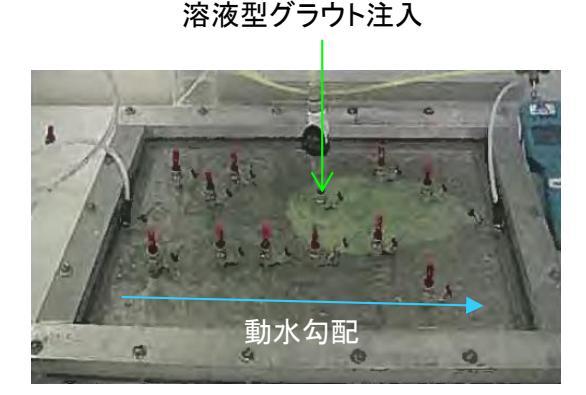
図 5.1-13 CTH で実施されたグラウト材の流出試験

最近の CTH の研究では、プレグラウチングおよびポストグラウチング後の不十分な注入結果 (目標湧水量を満たさない区間があることや、注入後もグラウト孔からの湧水が現象しないこと) の要因について、フレッシュなグラウト材の流出が注目されている。Axelsson³⁸⁾の理論によると、 亀裂開口幅および動水勾配から亀裂中の地下水の流れの状態が決まることから、地下水の粘性力 (亀裂開口幅と動水勾配により定まる)に抵抗する「降伏強度の高いグラウト材」を適用するこ とでグラウト材の流出が防止できる(図 5.1-13 参照)。

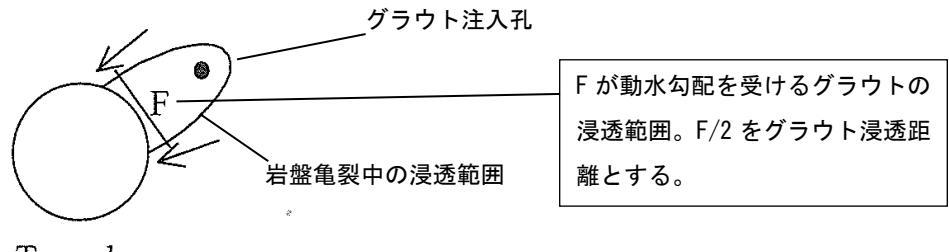
そして、ポストグラウチング時における動水勾配がプレグラウチング時のそれより高いことを 理論式で示し、動水勾配がかかる中でのポストグラチングのグラウト浸透理論(粘性が低いニュ ートン流体の場合)を展開している。このグラウト浸透理論によると、グラウトの浸透範囲は図 5.1-16に示すようにトンネル壁面にグラウトが流れ出す形となり、通常のグラウチングより浸透 距離が低減され F の範囲に浸透する。このため、「グラウト材の流出を考慮した浸透距離」を確保 することがグラウト設計に必要としている。

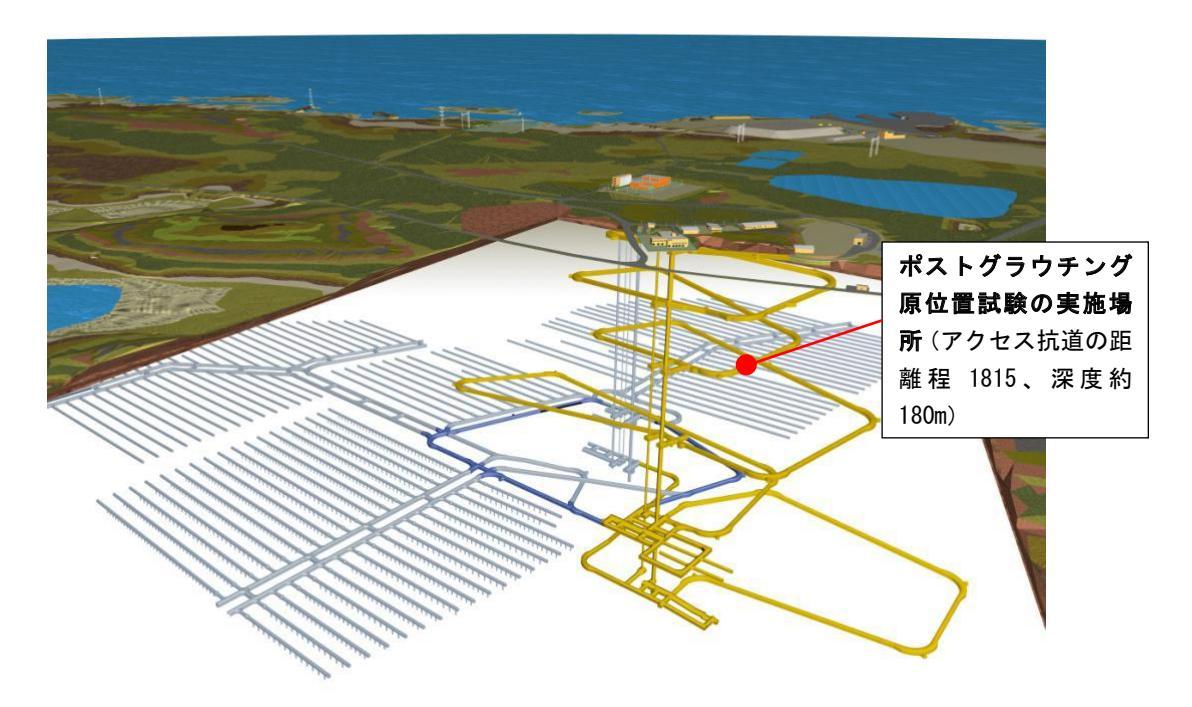
図 5.1-18 ONKALO 地下岩盤特性調査施設の計画図および原位置試験の実施場所

POSIVA は ONKALO 地下岩盤特性調査施設の深度約 180m のアクセス坑道の地質不良部において、微小な岩盤亀裂を充填対象とし、溶液型グラウト材料を用いたポストグラウチングの原位 置試験を実施している(図 5.1-18 参照)⁴⁶。主な試験目的は、ONKALO における溶液型グラウトの適用と、ポストグラウチングの試験施工であった。表 5.1-9 にその概要を示す。

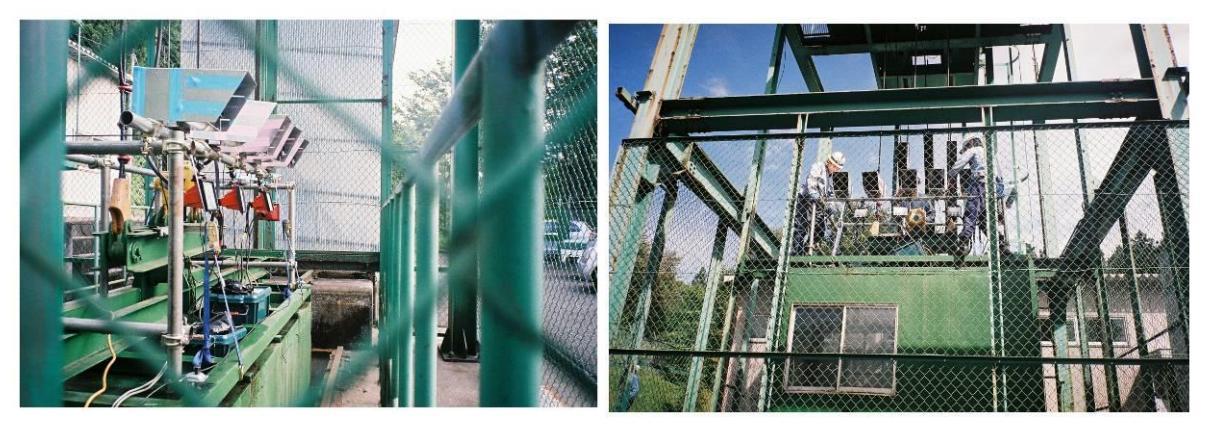
図 6.1-4 (写真)既往事例における画像取得の方法

画像撮影は、ゴンドラの屋根部にカメラを設置し、ゴンドラから電源供給して撮影を行うことで実施した(図 6.1-4 参照)。

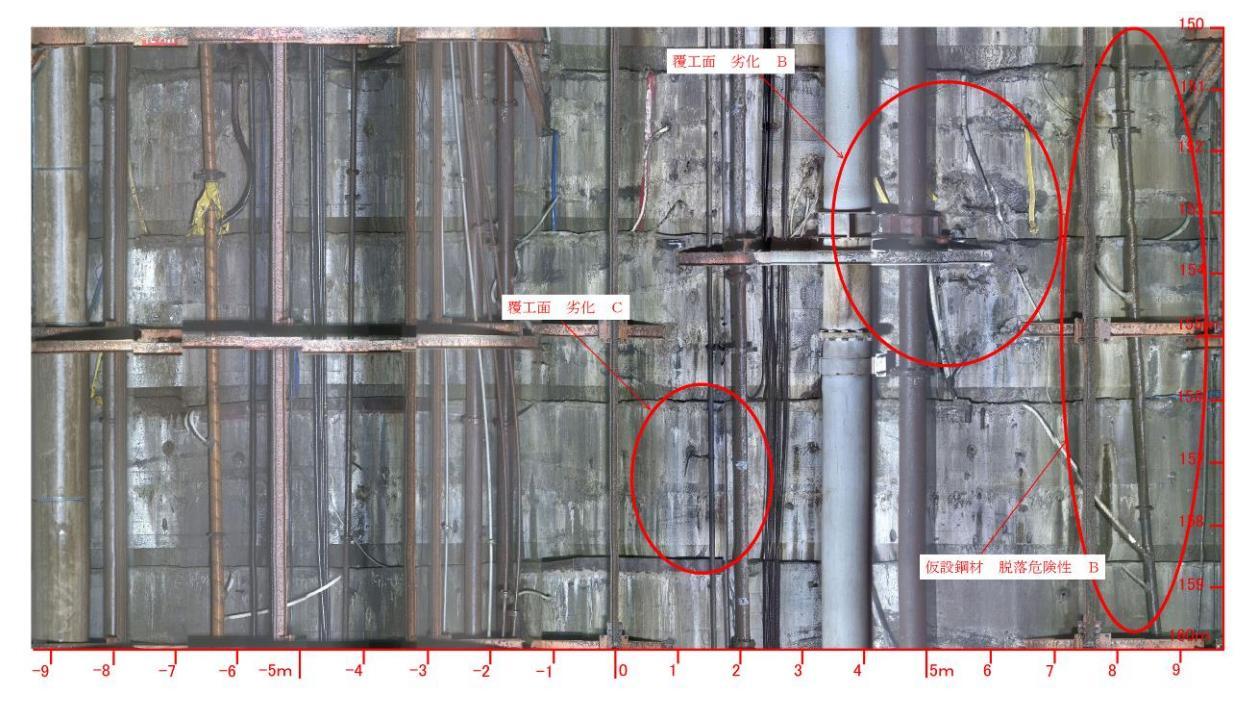
図 6.1-5 (写真)既往事例における画像と判定の状況

この画像取得を報告した論文によると⁵⁶⁾、健全度評価は立坑懸架物が中心で、覆エコンクリート面のひび割れ検出は実施していないものの、使用したデジタルカメラの有効画素数 34 万画素を用いて、検出精度は 0.3mm 以上であることが報告されている(図 6.1-5 参照)。このときのゴンドラ昇降速度は 5km/hr である。

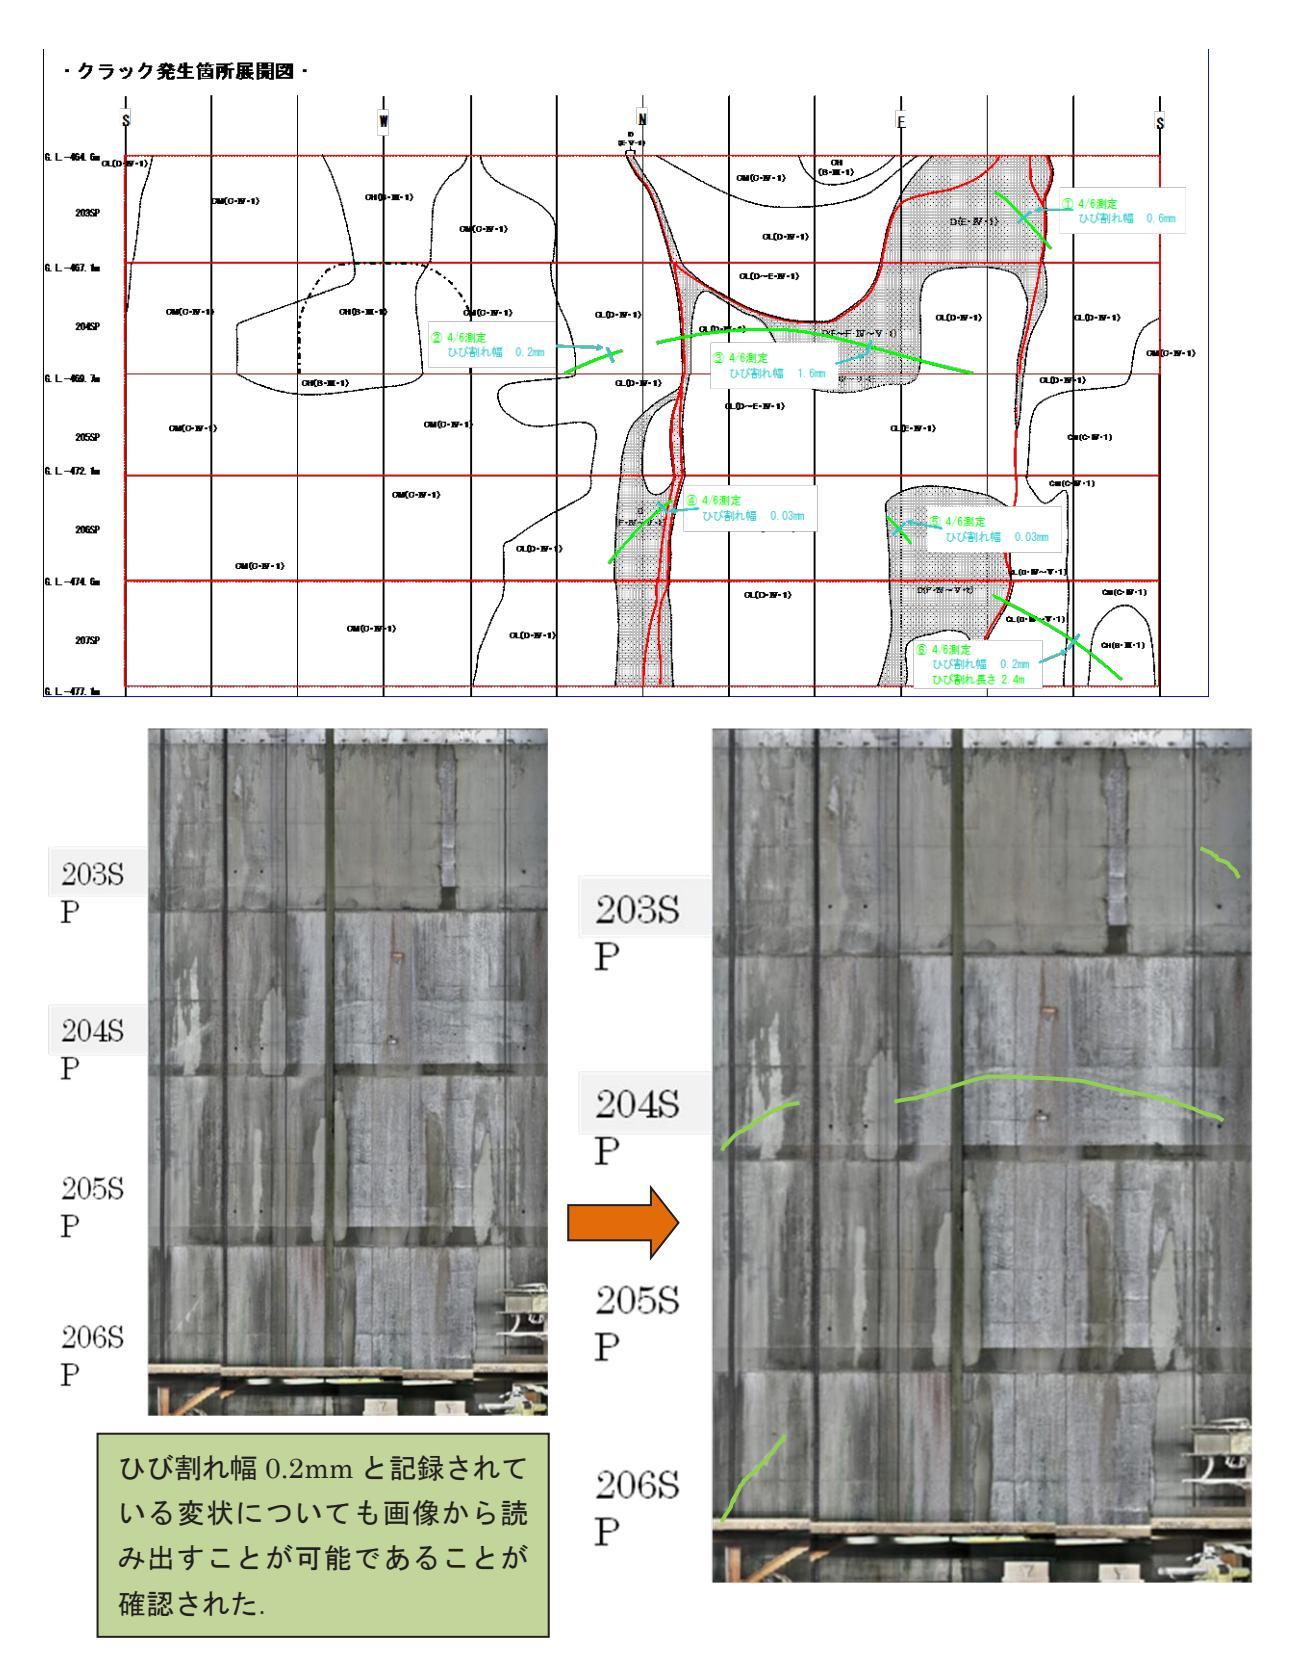
図 6.1-14 調査実施例

画像読み取りの検証として、既存の変状展開図に相当する部分の画像を切り出し、対比した。 結果例を図 6.1-14 に示す。また、画像読み取りにより、10m ごとの覆工面状況および設備の 観察結果を表 6.1-8 に示す。なお、10m ごとの展開合成写真は巻末の付録-3 に示した。

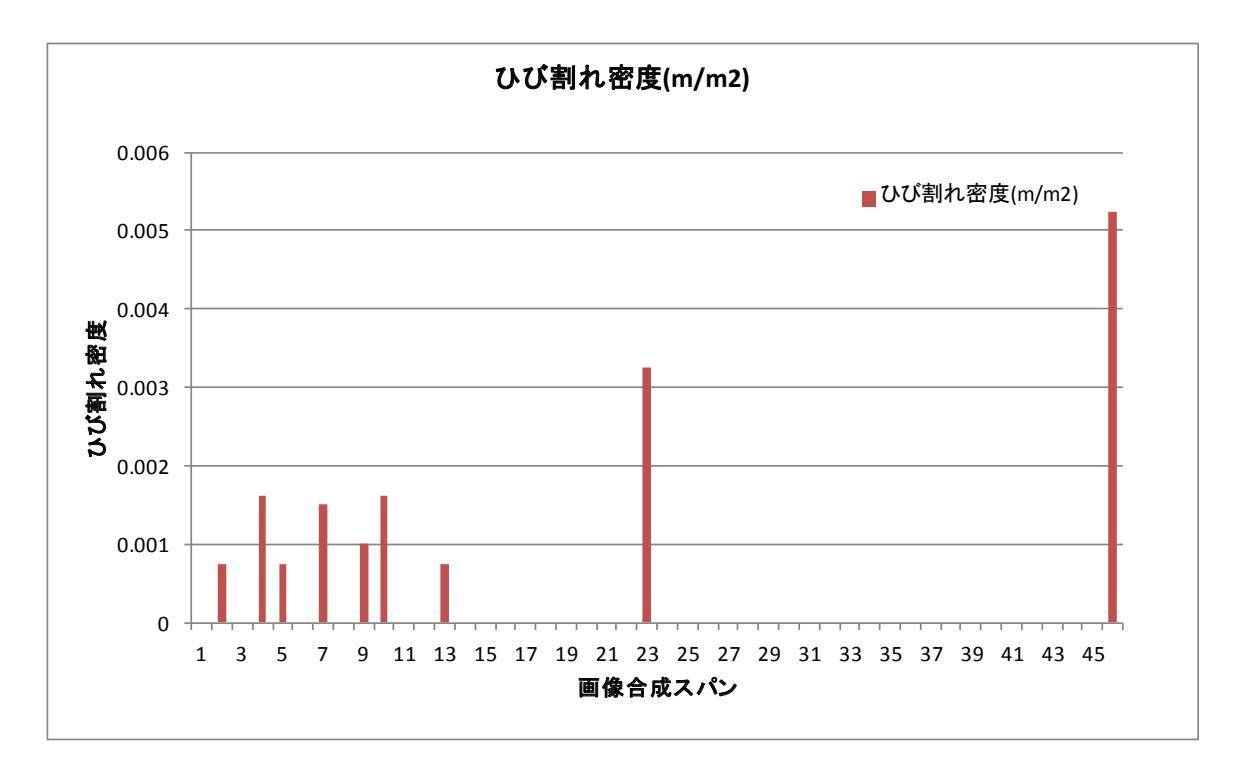
図 6.1-15 本立坑覆エコンクリートのひび割れ密度

ひび割れ密度は、トンネル覆エコンクリートの健全性を定量的に推し量る基本的な指標である。 単位面積あたりの有意な幅のひび割れ延長を計測し、これを集計して表する。ひび割れ密度の大 小がどのような影響を及ぼすかは、そのトンネルの断面形状、地質性状、使用環境などにより異 なるため、ひび割れ密度と維持管理計画について統一的な指標はないが、道路トンネル、鉄道ト ンネルなど比較的断面形状が各トンネルで似ており、使用環境や第三者影響も類似しているもの については、管理すべき指標が提示されている場合がある。また、ひび割れ密度は、トンネルの 健全性低下の目安としても用いられる。すなわち、ひび割れ密度が定期点検のたびに数値上昇す る場合には、何らかの要因によりトンネル覆エコンクリートの健全性が低下していることを推測 させるものとなる。本トンネルの展開合成写真スパンごとのひび割れ密度は図 6.1-15 の通りで ある。
