Title	原子力事業を取り巻く廃棄物問題について考える
Author(s)	鈴木 将文, 芳中 一行
Citation	技術士,(648),p.12-15
Text Version	出版社版
URL	https://jopss.jaea.go.jp/search/servlet/search?5069463
DOI	2021.1.27 現在なし
Right	日本技術士会

2019年10月、2020年1月開催のCPD行事（見学会）から 原子力事業を取り巻く廃棄物問題について考える

Think of issues for treatment various waste from nuclear plant

鈴木 将文 芳中 一行
SUZUKI Masafumi YOSHINAKA Kazuyuki

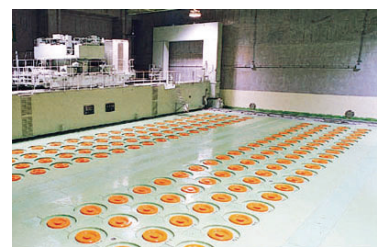
写真1 廃棄物関連施設の概要

c) ガラス固化体貯蔵ピット¹⁾

下段の写真1c)は、ガラス固化体の保管のためのピットの様子である。見学の際は、耐震補強工事のため、当該エリアの状況は確認できなかったが、日本原燃(株)より写真の提供を受けた。ガラス固化体は放射性物質濃度が高く、その崩壊熱(放射性壊変に伴う発生熱)が大きく、冷却を要する。六ヶ所のガラス固化体貯蔵施設では、空気の自然対流による冷却方式が採用されている。見学の時点で海外からの返還ガラス固化体約1800本が当該貯蔵施設に保管されているとのことであった。なお、地元との協定に基づき、貯蔵期間は30年から50年間で、貯蔵終了後は搬出されることになっている。

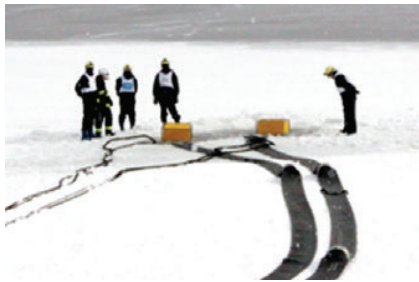
写真2 冬季における尾駸沼からの取水訓練

としている。代表的な対策としては、竜巻発生時に主排気筒、冷却塔などを守るための防護処置（鋼鉄製の板、ネットなどの設置）や、施設の耐震補強工事、緊急時対策所の設置などが挙げられる。なお、再処理施設は高台に設置されており、津波発生時においても、重大な事故には至らないことが評価、確認されている。なお、降雪の影響を考え、実際に寒さが厳しい冬季に取水訓練（写真2）を行い、万が一の時に必要な水源を確保できるようにしているとの説明を受けた。

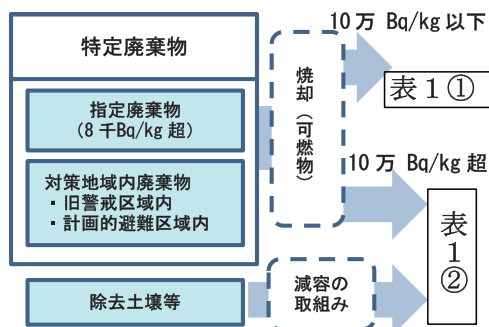
図2 1F事故に係る廃棄物等の区分・流れ（概要）

1F事故により、広範囲に放射性物質による汚染が広がり、その除染のために地表面の土壌を除去するなどの作業が各地で行われている。これに伴って発生した除去土壌等は、しばらくの間、処置の方法が決まらず、仮置きされた状態が続いてきた。関係者間の調整、2015年からのパイロット輸送を経て、700万m³を超える量の除去土壌等が既に一時貯蔵のために中間貯蔵施設に搬出されている。また、10万Bq/kg以下の特定廃棄物は埋立処分されることとなり（図2）、2017年より対応が始まっている。今春は、特定廃棄物埋立処分施設とその事業の理解促進等のために設

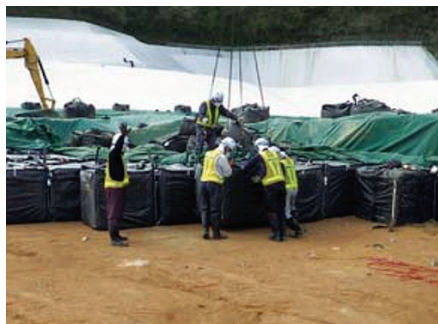
写真3 埋立作業の様子(環境省ホームページより)³⁾

見学した特定廃棄物埋立処分施設は、対策地域内廃棄物、8000Bq/kgを超える指定廃棄物のうち、県内で発生した10万Bq/kg以下の廃棄物を既存の管理型処分場（旧フクシマエコテッククリーンセンター）を活用し、埋立処分を行うこととしたものである。搬入廃棄物の収納容器には識別のためのタグが付され、取り違えないよう管理されている。また、畳を敷き詰めるように整然と廃棄物が定置され、埋立地外に放射性物質が漏出しないよう、遮水のための処置が多重に施されていた。そのほか、輸送車両の出入り時の汚染検査など管理が徹底されていた。
