AN-1号孔およびAN-3号孔における フローメーター検層

(動力炉・核燃料開発事業団 契約業務報告書)

1998年9月

大成基礎設計株式会社

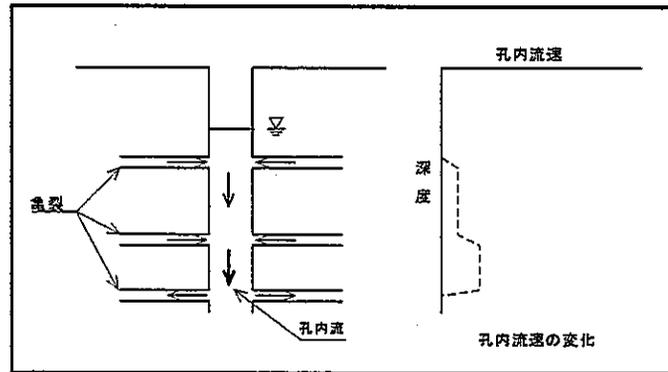
図3.1 フローメーターの検層原理(1)

フローメーター検層は図3.1に示すようにボーリング孔内の「水みち」間の水頭差によって発生する垂直流の流速を計測し、「水みち」の存在を確認する検層である。しかし、地下水の水位がほぼ正規分布したボーリング孔では、孔内の垂直流はほとんど発生しないため精度良いフローメーター検層は難しくなる。そこで、大きな垂直流を発生させるために図3.2に示すような揚水もしくは注水を行って孔内に人為的に垂直流を発生させて検層を行う。この垂直流は「水みち」の上と下では岩盤から供給される水量に変化が生じて流速に変化がみられる。

したがってこの変化を計測すれば、自然状態での垂直流が微少な場合でも「水みち」の同定が可能となる。

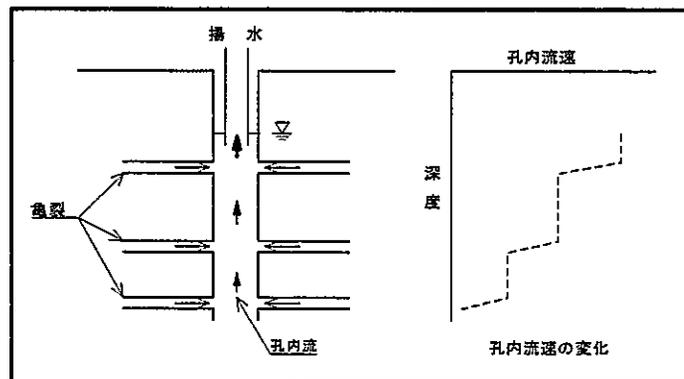
図3.2 フローメーターの検層原理(2)

今回用いた電磁流量計式フローメーター検層装置は、揚水を行うことに垂直流を発生させた。

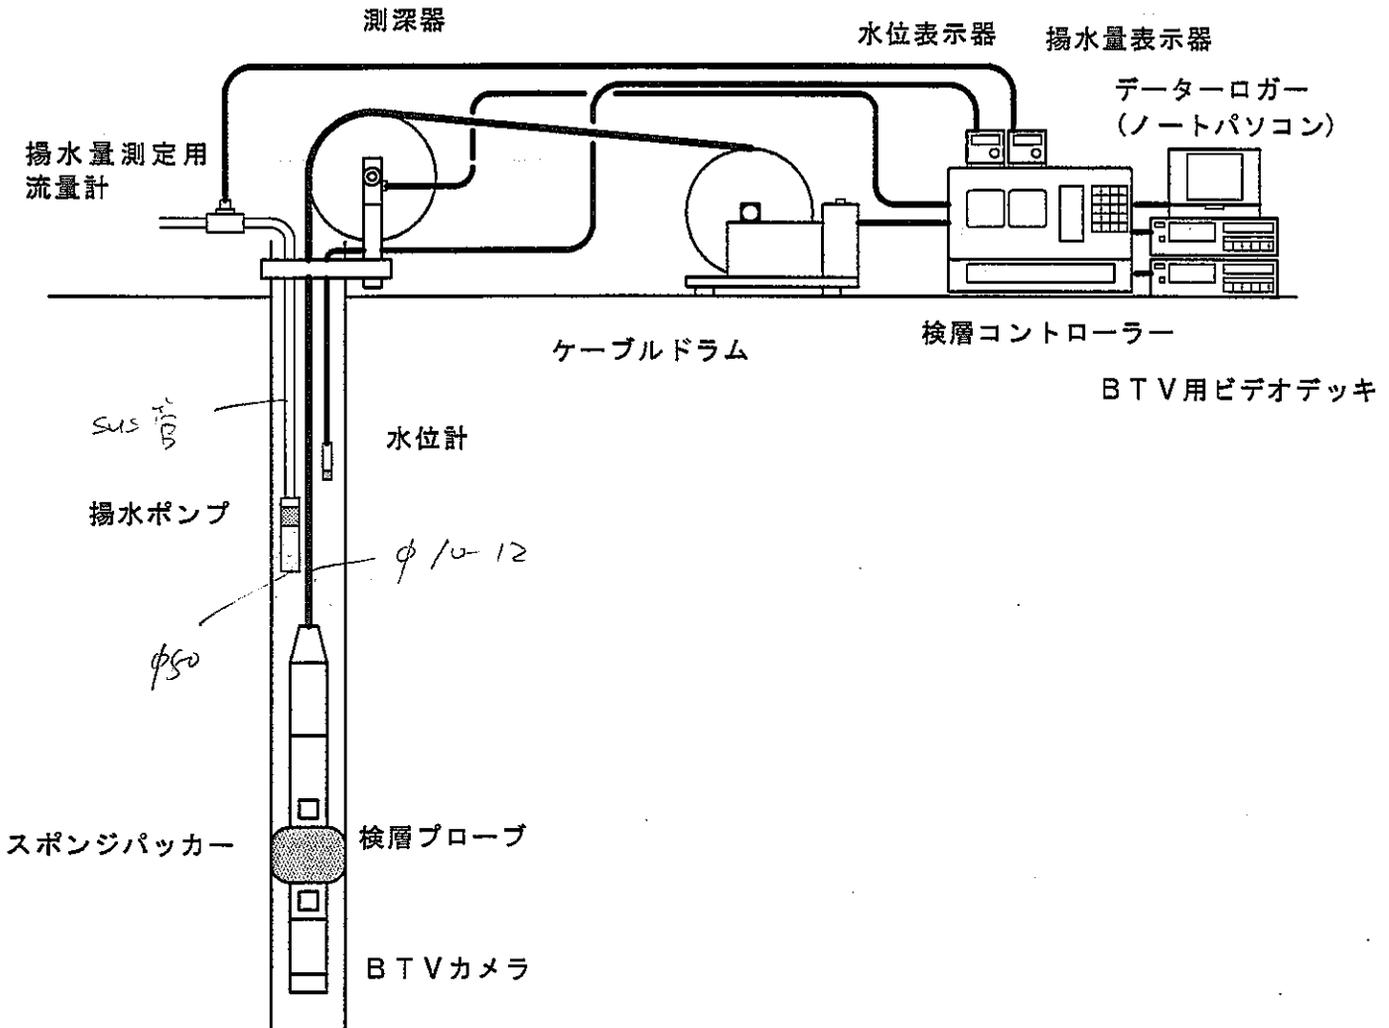
図3.3 電磁流量計式フローメーターの検層装置概略図

検層に使用したフローメーター検層装置は、検層プローブ部(ゾンデ、ケーブル)、地上コントロール部(ウィンチコンローラー、ケーブルドラム)、地上計測部(パソコン、ビデオデッキなど)、揚水ポンプ部(揚水ポンプ、揚水管など)によって構成される。

図3.3に本検層装置の概要図を示す。

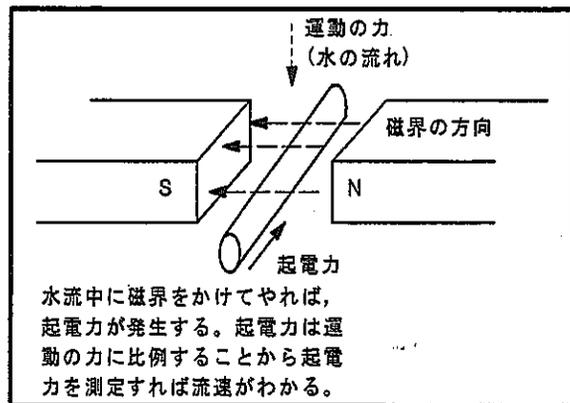
図3.4 電磁流量計の原理

この検層装置は、流速センサーに電磁流量計を用いたものである。電磁流量計の流速測定の原理は以下のようなものである。

ファラデーの電磁誘導の法則によれば、図3.4に示すように一様な磁界中に存在する導体に、直行する運動(水の流れ)が作用すると導体に起電力が発生する(ファラデーの右手の法則)。この法則を利用して導体に生じる起電力から流速を測定するものである。

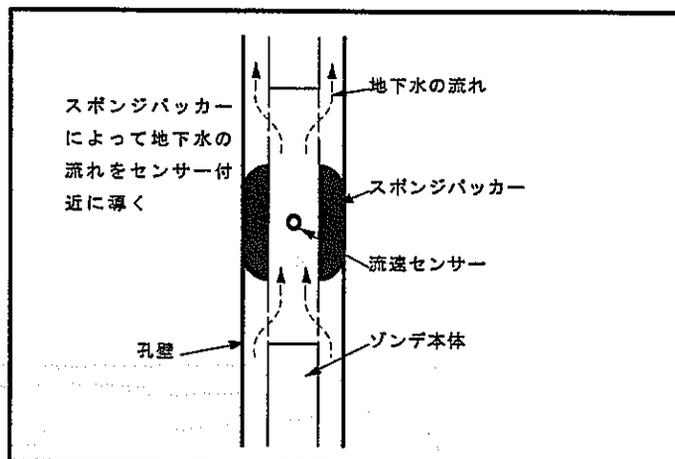
図3.5 スポンジパッカーの機能図

また、プローブに取り付けられたスポンジパッカーは、図3.5に示すように流速センサーに孔内流を誘導し、孔壁のみだれなどによる孔径の変化を受けることなく安定したデータが取得可能となっている。

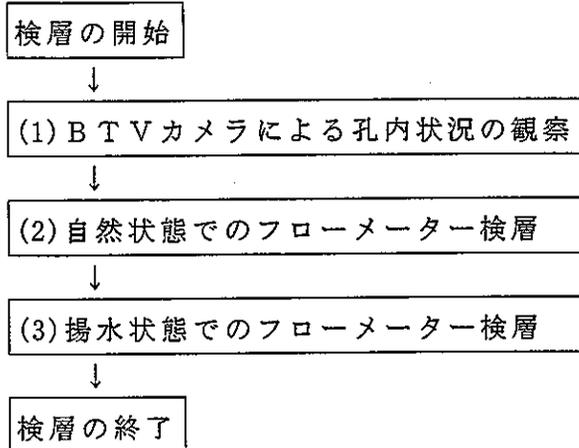
図3.6 フローメーター検層の検層手順

今回の検層では、図3.6に示す手順で検層を行った。

今回は、上記の様に3段階にわけて検層を実施した。各段階の検層の目的および方法を以下に示す。

(1) BTV撮影

孔壁観察による割れ目の位置などの確認とともに、ゾンデ前方および孔内水の状況の確認を行った。どちらの観察データとも、フローメーター検層による「水みち」を同定する判断材料として活用した。

(2) 自然状態でのフローメーター検層

本検層は、孔内の垂直流の発生の有無や孔内状態の確認のために行った。プローブを毎秒2cmの一定速度で降下させ、10cm間隔に各深度における流速を記録した。

(3) 揚水状態でのフローメーター検層

本検層は、「水みち」の確認を行うために行った。

検層方法は、揚水を行いながら、自然状態と同じ方法で検層を実施した。また、検層は一定の揚水量のもとで水位が一定(変化量毎分1cm以下)となつてから実施した。

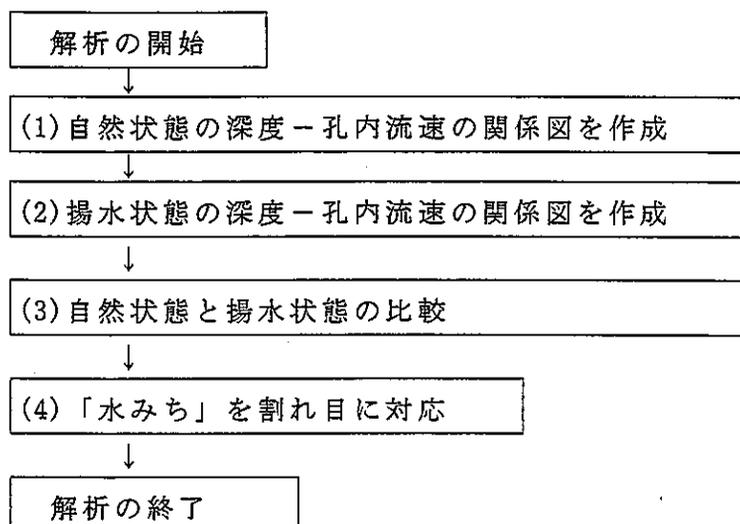
図3.7 フローメーター検層の解析手順

フローメーター検層の解析は図3.7の様な手順で解析を行った。

解析は上記の4段階にわけて実施した。以下に各段階の解析の概要を示す。

(1) 自然状態の深度－孔内流速の関係図を作成

検層から得られたデータは、ゾンデの降下速度によって発生する流速が加算されている。したがって、これらの影響を除くための補正を行う。そして補正した流速と深度の関係図を作成する。

(2) 揚水状態の深度－孔内流速の関係図を作成

(1)と同様に、深度と孔内流速の関係図を作成する。また、関係図からほぼ同一の流速を示す区間に分けてその区間の平均流速値を算出する。

(3) 自然状態と揚水状態の比較

(4) 「水みち」の同定

(3)で判定した「水みち」をBTVカメラの結果などから、「水みち」と割れ目などを同定する。

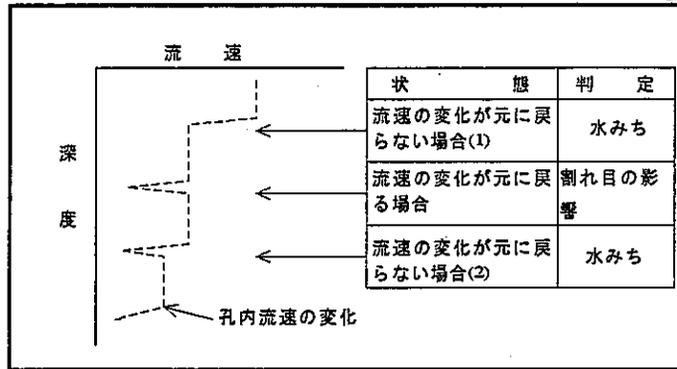
図3.8 「水みち」の判定方法

自然状態と揚水状態の流速の変化の違いから「水みち」の判定を行う。「水みち」の判定方法を図3.8に示す。

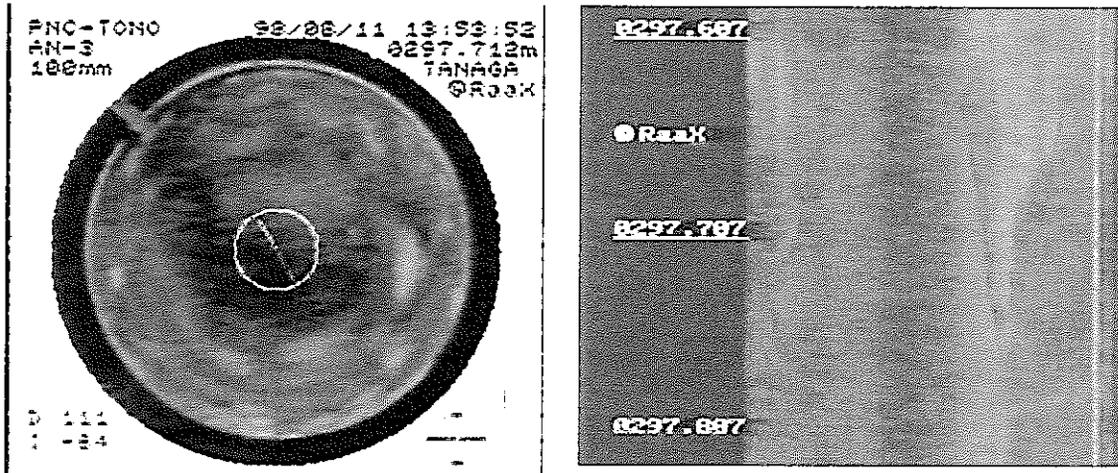
写真4.1 BTVカメラの観察結果

観察結果は写真4.1に示すような画像をビデオテープに録画した。

前方画像

側方画像の展開画像

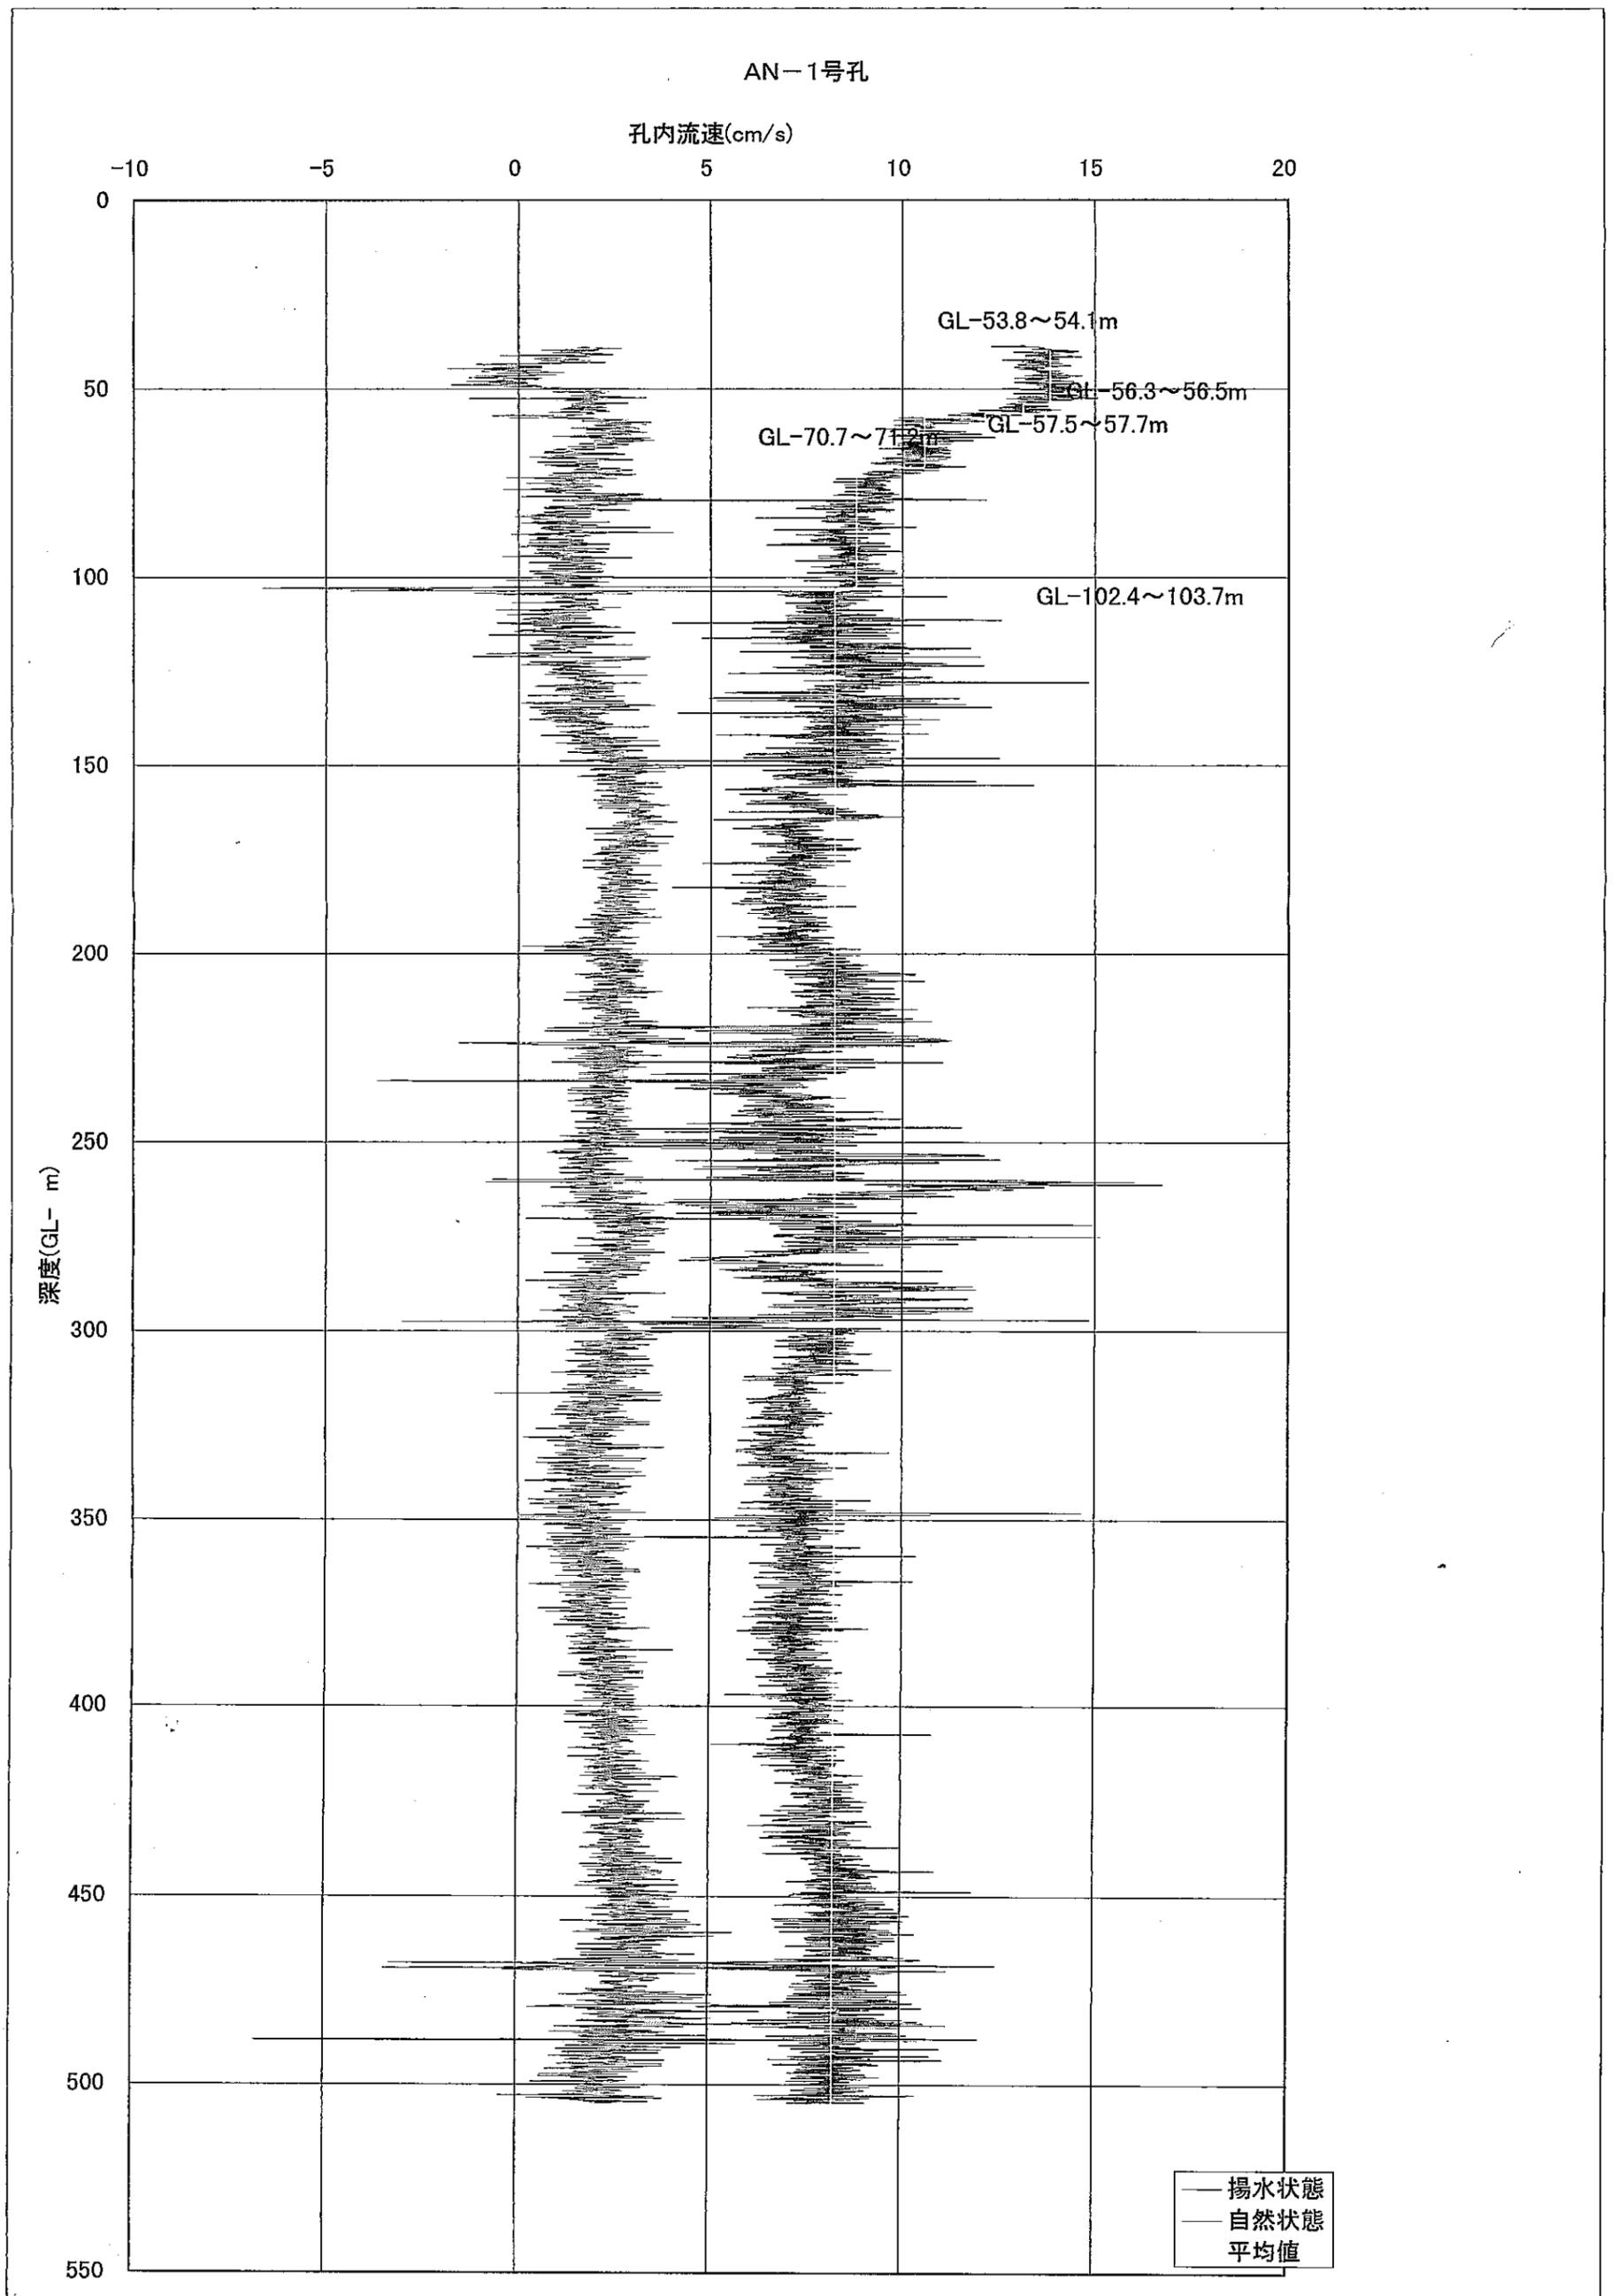
図4.1 AN-1号孔の検層結果

フローメーター検層の結果は図4.1および図4.2に示すとおりである。

フローメーター検層結果に基づいて「水みち」の深度の推定を行った。水みちと同定した深度は表5.1に示すとおりである。AN-1号孔では5カ所、AN-3号孔では9カ所確認された。また、流速の変化量は図4.1および図4.2に示す揚水状態の平均値から算出した。

A N - 1 号孔の揚水変化量はGL-53.8~57.7mでもっとも変化が大きい。したがって、本孔の主体となる「水みち」は、同深度と判断した。また流量変化量が試験時揚水量よりも小さな値であるのは、検層深度500m以深に「水みち」が存在するためと考えられる。

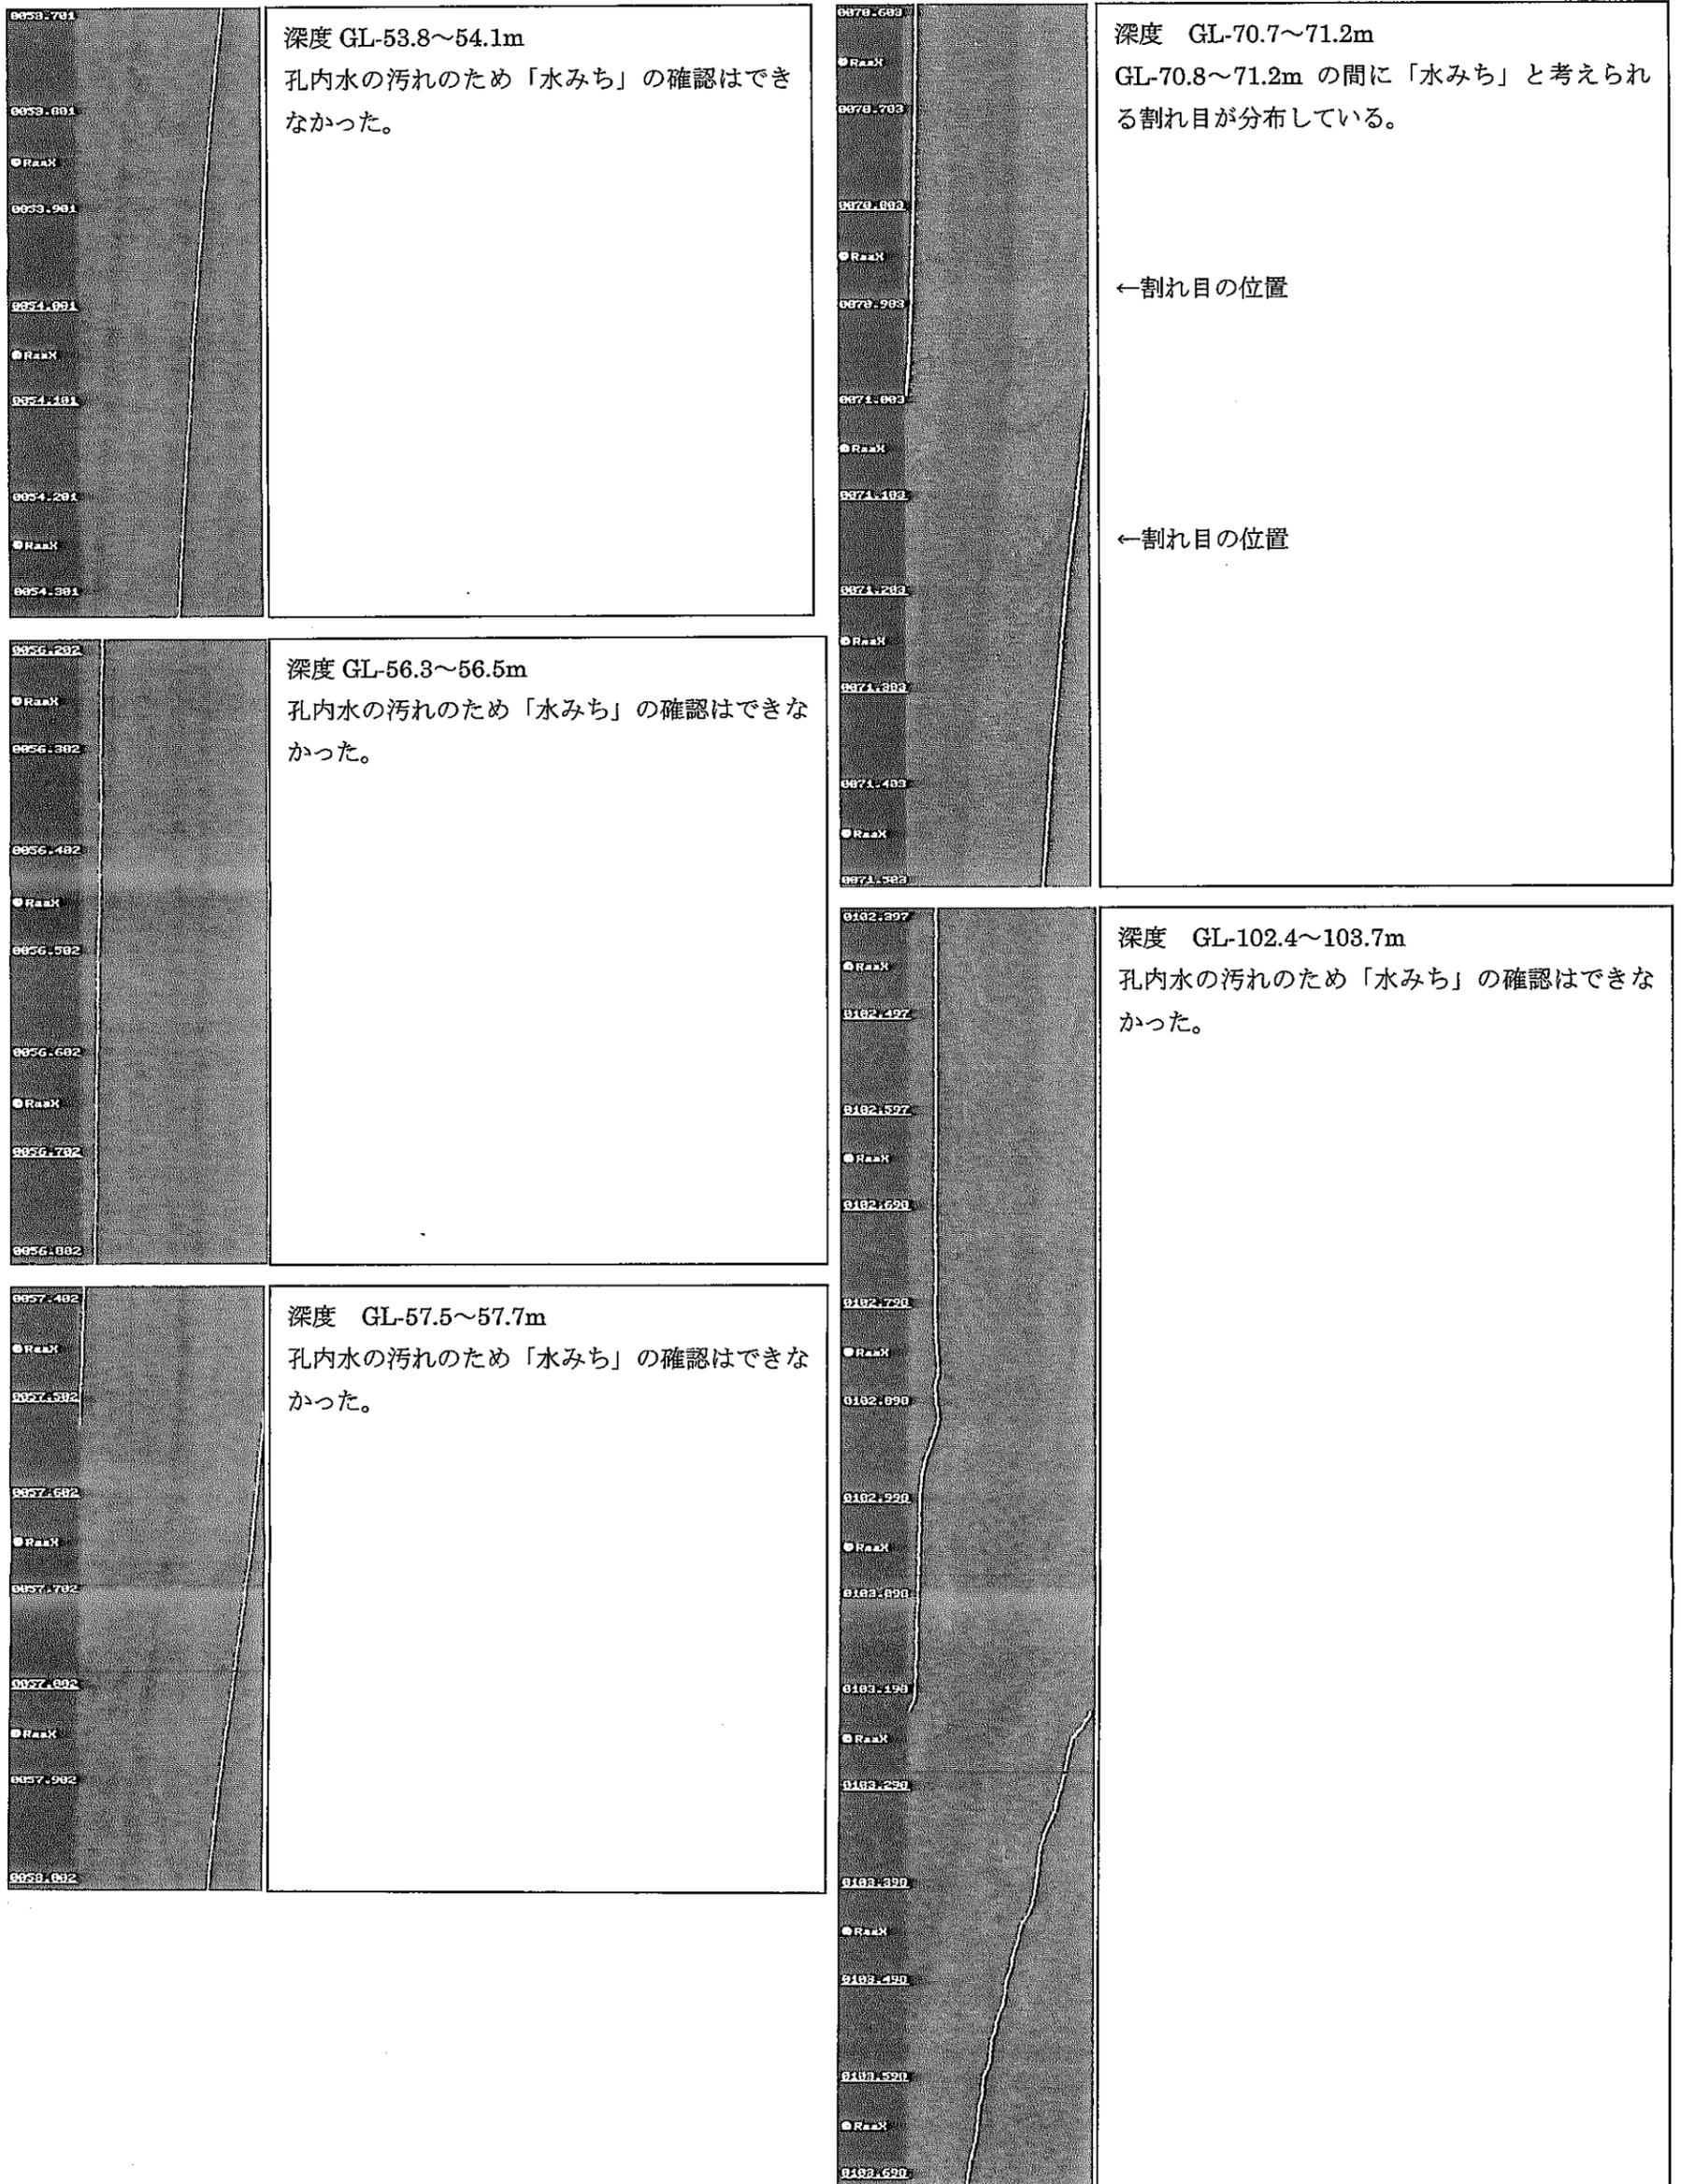
図 5.1 BTV観察結果との対比 (AN-1号孔)

フローメーター検層によって判定した「水みち」と同一深度付近のB T V観察結果を対比すると図5.1~3に示すとおりとなる。
