JMTR 二次冷却系配管の健全性調査

Inspection of Secondary Cooling System Piping of JMTR

2008年度から開始されるJMTRの二次冷却系統の更新工事に先立ち、JMTR再稼動後の二次冷却系統の長期使用を確実なものにするための一環として、二次冷却系配管の健全性調査を実施した。その結果、二次冷却系配管の配管内面のライニングには、クラック、ふくれ、剥離が確認されていたが、これまでの運転保守管理が適切に実施されており、二次冷却配管の地金を浸食する腐食、減肉等は観察されず、同配管の強度、機能は十分維持されていることを確認した。

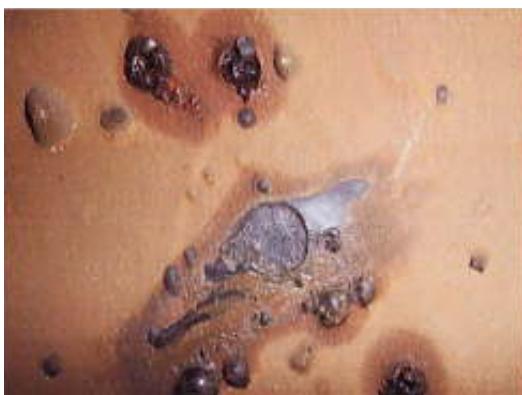
G) 750A 配管下面に大小の著しいふくれ
確認、水分を含んでいるが孔食は無し。

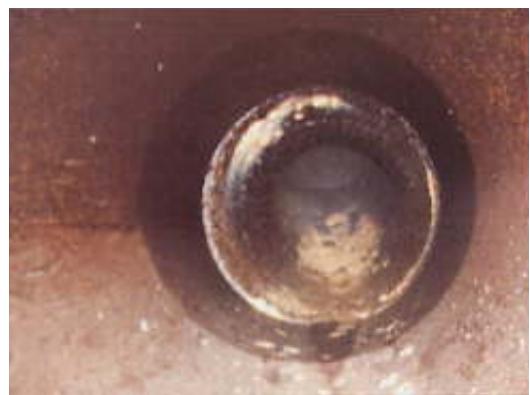
H) X4 の 450A 配管内上部に著しい錆、
ふくれを確認。

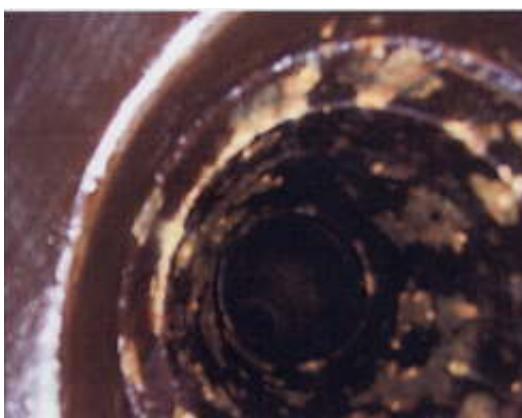
K) X5 の 450A 配管内に著しい錆、
ふくれを確認。

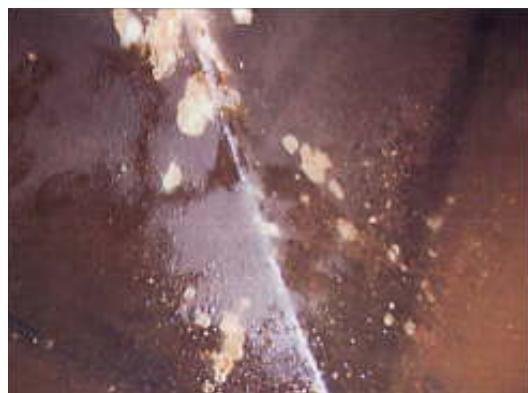
1) 著しい錆、ふくれを確認。

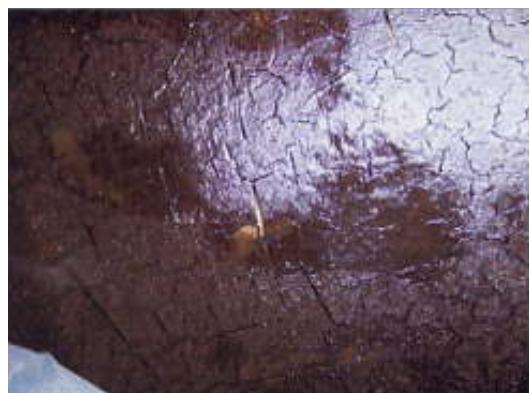
2) 配管下面のクラックがあり、錆も確認。

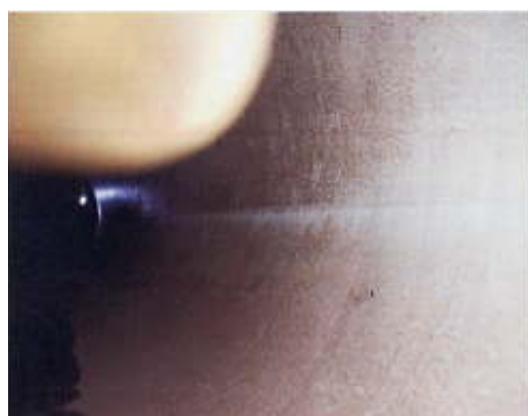
5) 過去に補修部分の状況、異常なし。

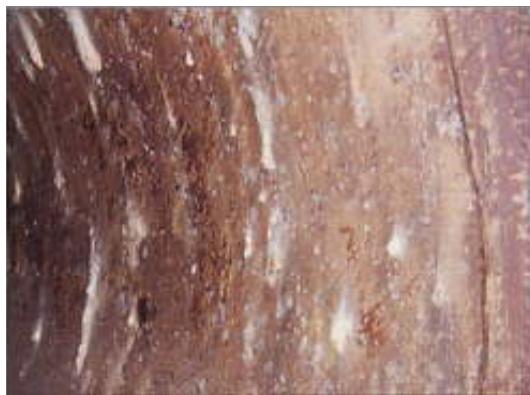
7) 配管右側面溶接部に著しい鋆、ふくれを確認。

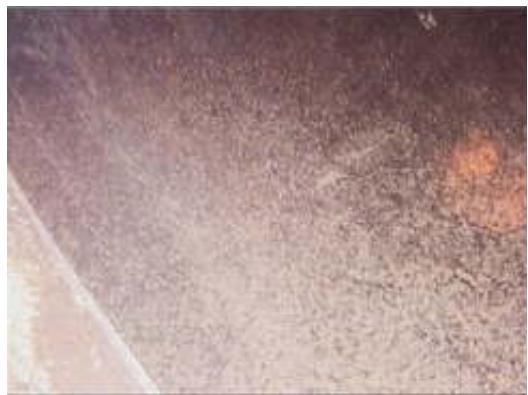
8) 配管左下面にクラックを確認。

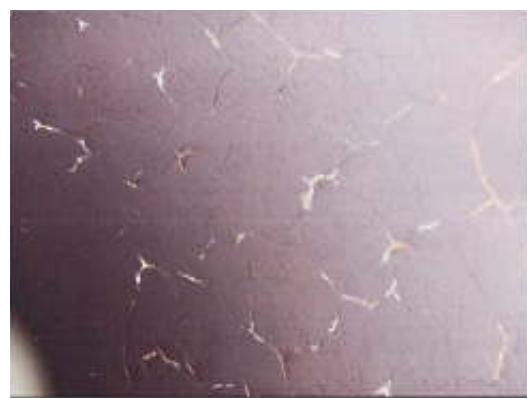
14) 配管側面に著しいクラック、鋆を確認、
塗膜下にはふくれを確認。

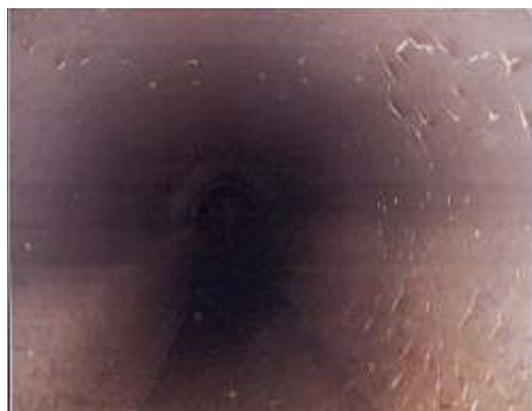
15) 配管全面に鋆、クラックを確認、
塗膜下にはふくれを確認。

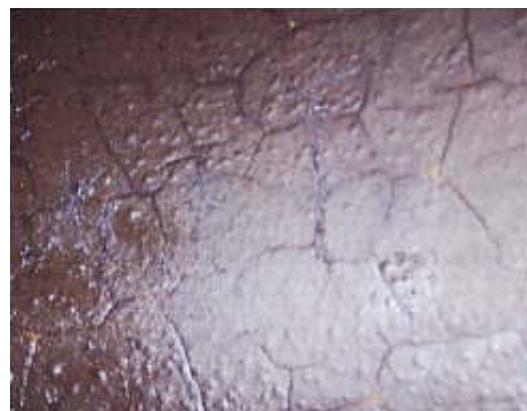
16) 配管下面に大小のふくれを確認。
(ϕ 1mm～15mm)

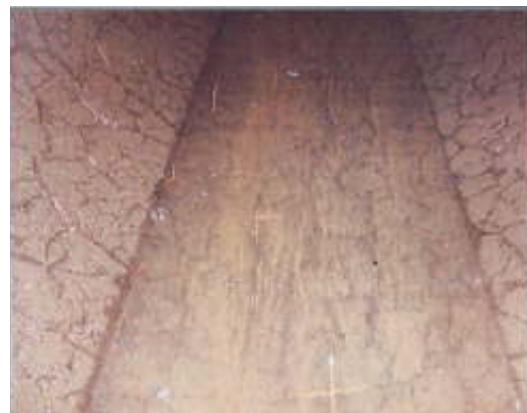
18) 配管全面にクラック、鋆を確認。

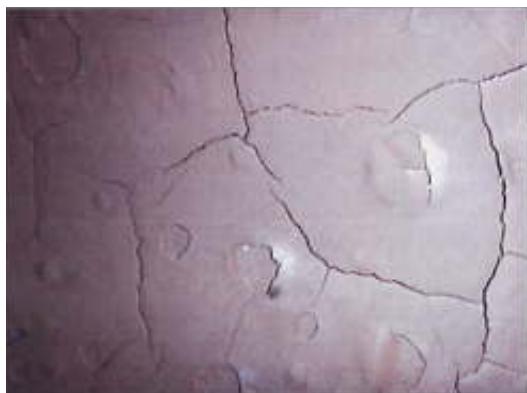
19) 過去に補修した部位でのクラックを確認。

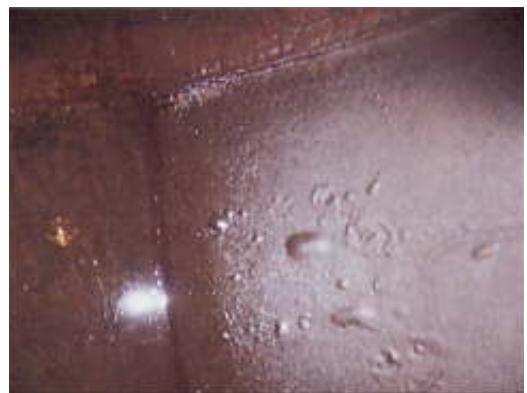
20) 配管下面にクラック、鋆を確認。

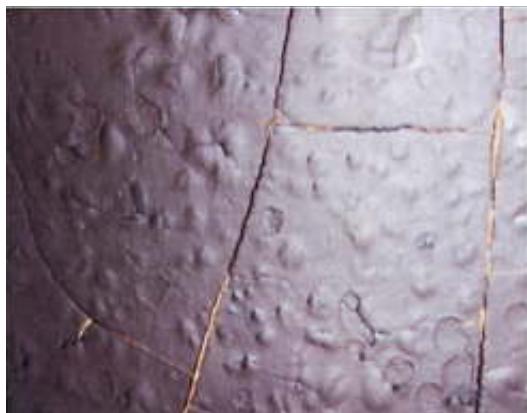
21) クラックの広がり、鋆を確認。

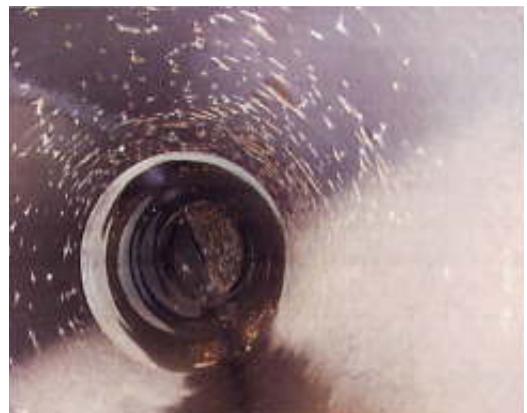
22) 配管全面にクラック、鋆を確認。

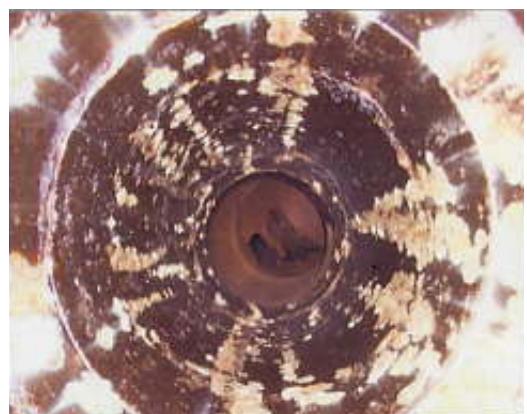
24) X6 の 450A 配管に著しい鋆を確認。

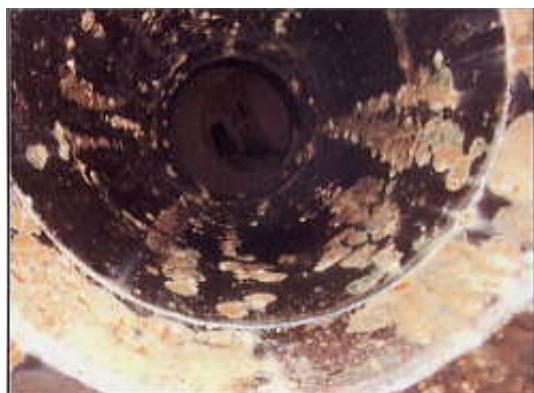
25) X6 の 450A 配管に著しい錆を確認。

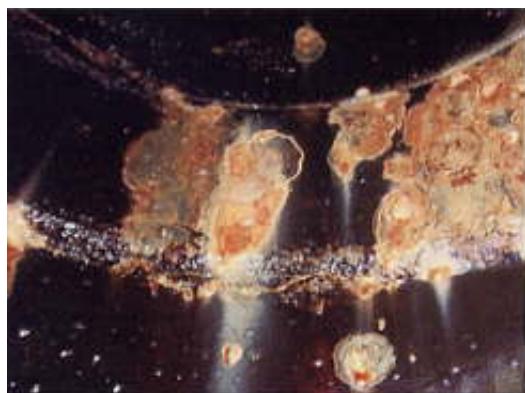
26) X6 の 450A 配管溶接部に著しい
錆を確認。

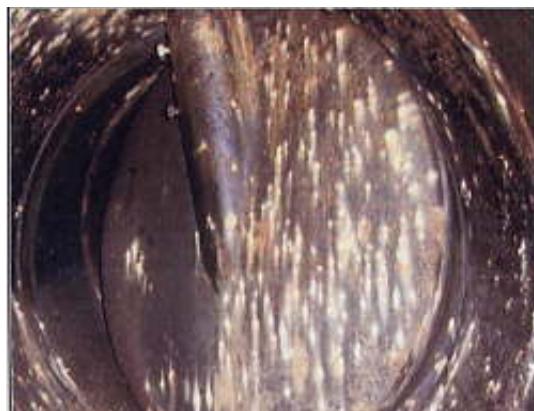
27) 開閉蓋付近に著しい錆を確認。

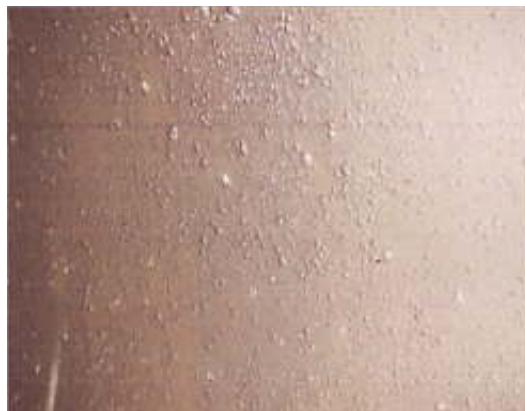
30) 配管右側面に著しいふくれを確認
(ϕ 1mm~20mm)

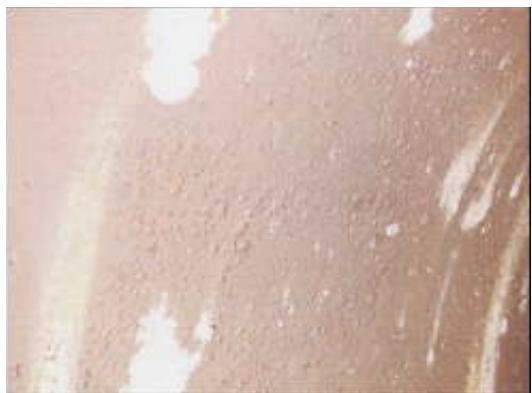
31) 配管左側面に著しいふくれ、錆を確認。
(ϕ 1mm~25mm)

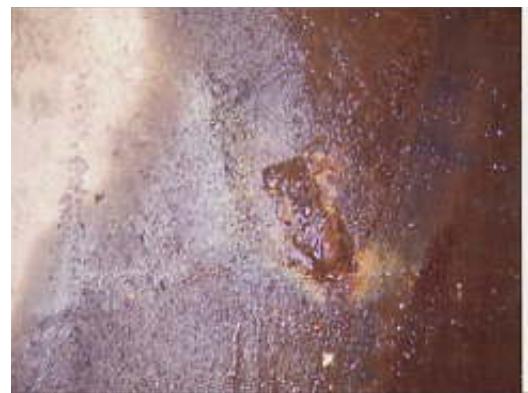
32) 配管下面に錆コブを確認。

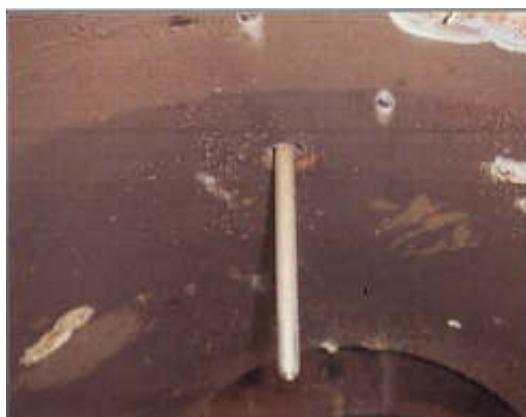
35) 配管上面にふくれを確認。

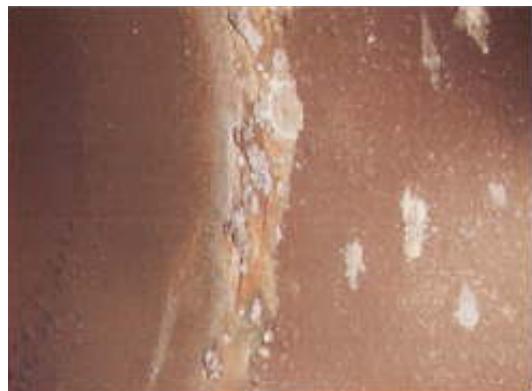
37) 著しいふくれ、鋸を確認。

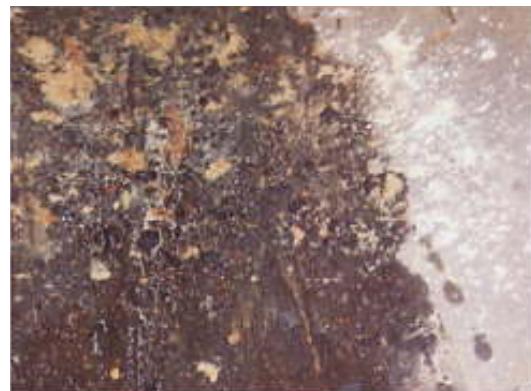
38) 配管下面に著しいふくれ、鋸を確認。

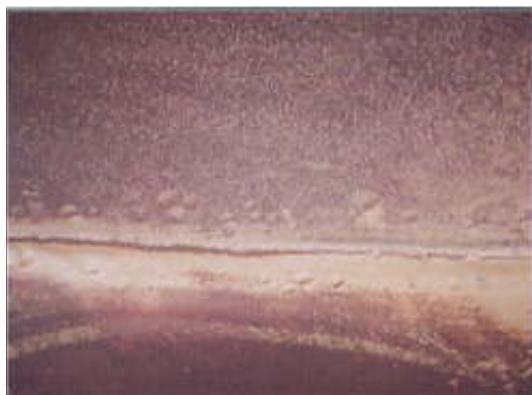
イ) 溶接部にふくれを確認。

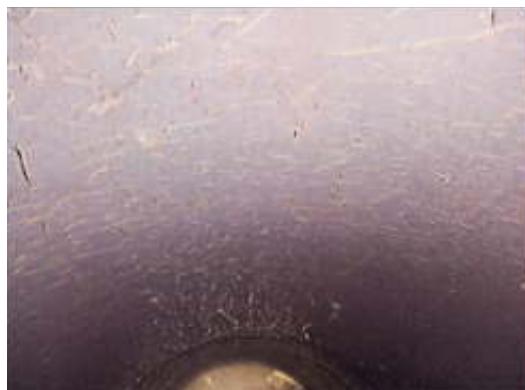
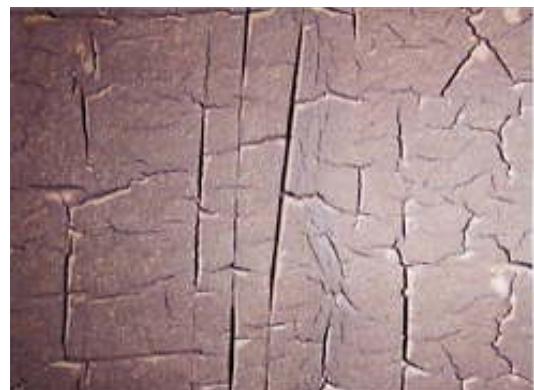
ワ) 下方全面にクラックが発生している状況。 カ) クラックを接写した状況。

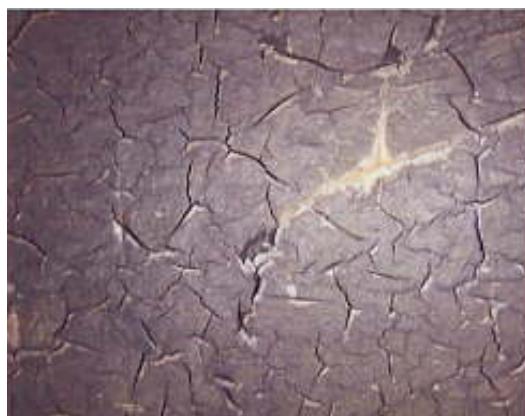
ヨ) 鑄、著しいクラックを確認。

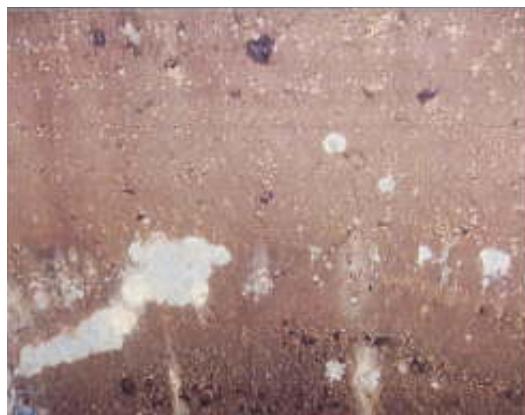
レ) 著しい鑄、ふくれを確認。

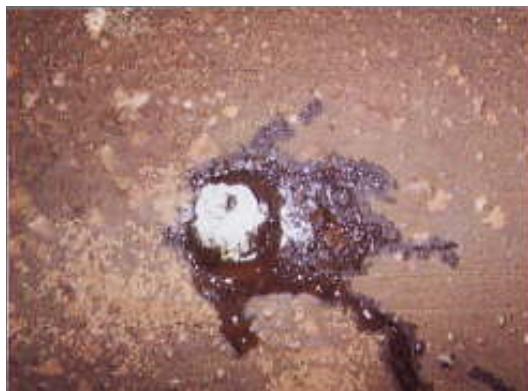
シ-2) 水を含んでいるふくれを確認。

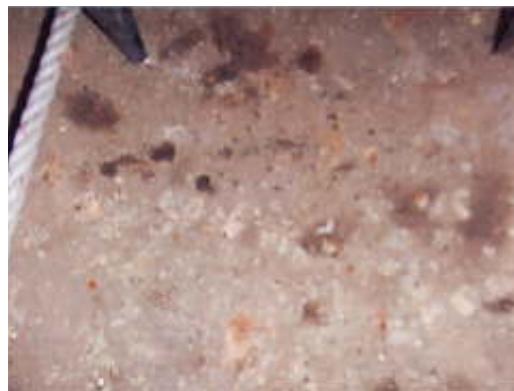
シ-3) 最下部に著しいふくれ錆を確認。

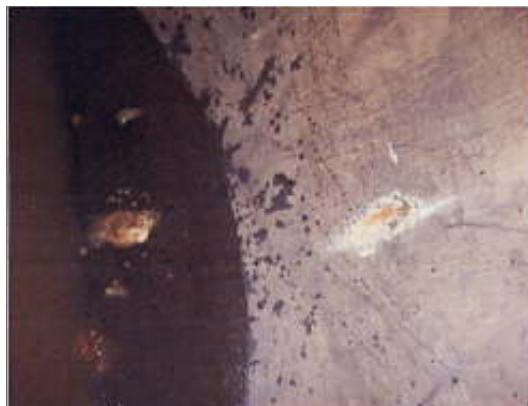
シ-4) 最下部にふくれが発錆に進行して。
いる状況。

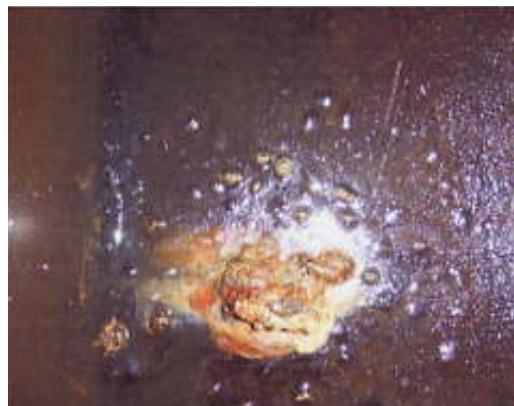
シ-5) シ-4の錆を拡大したところ。

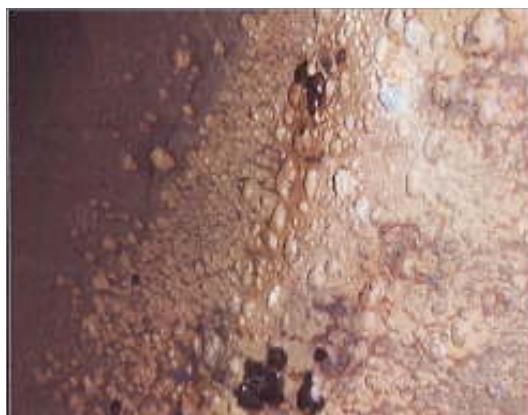
シ-6) 最下部の溶接部に大小の著しい
ふくれを確認。($\phi 1\text{mm} \sim 35\text{mm}$)

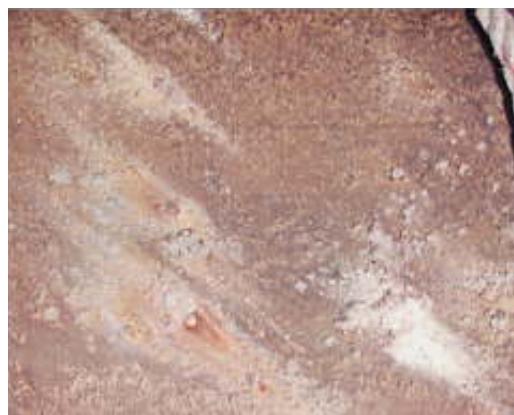
シ-7) 最下部に著しい錆、ふくれを確認。

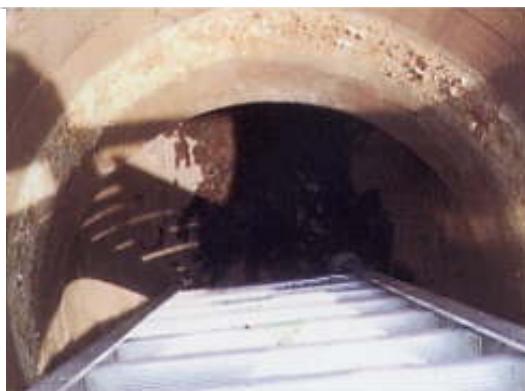
あ) トレンチ出入口付近の状況、喫水部に塗膜のふくれ、著しいわれを確認。

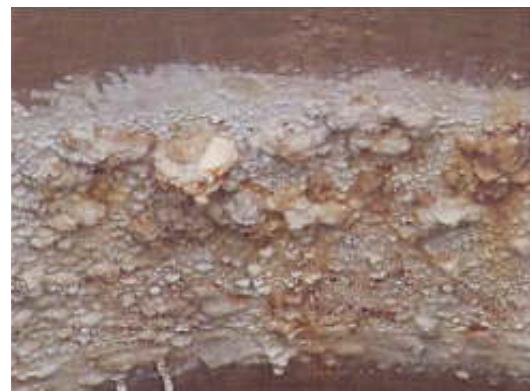
い) 喫水部を近写した状況。

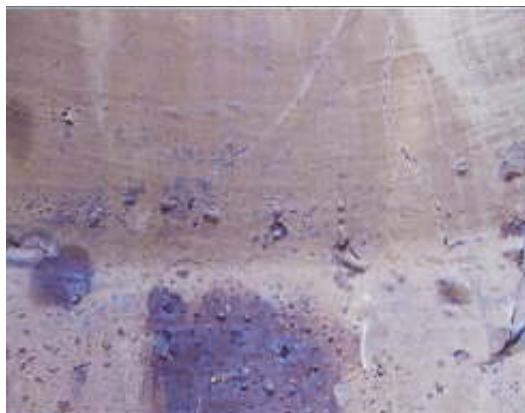
う) 配管曲がり部に大小のふくれを確認。
(ϕ 1mm~30mm)。

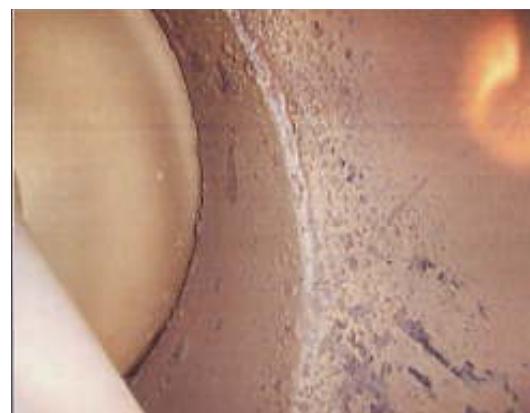
か) 著しい大小のふくれを確認。
(ϕ 1mm~8mm)

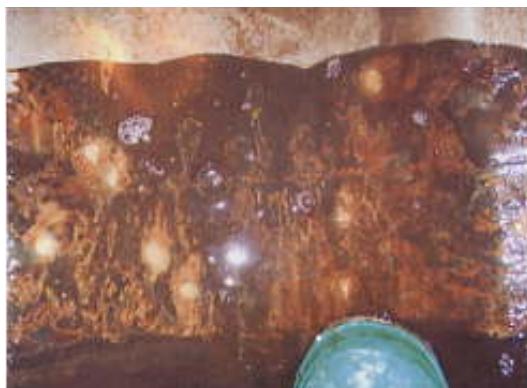
す) ふくれから発錆している状況。

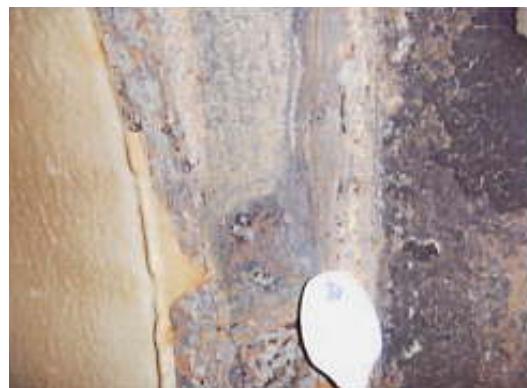
せ) 溶接部の塗膜がないのを確認。

なお、これより1区間の配管は補修済み。

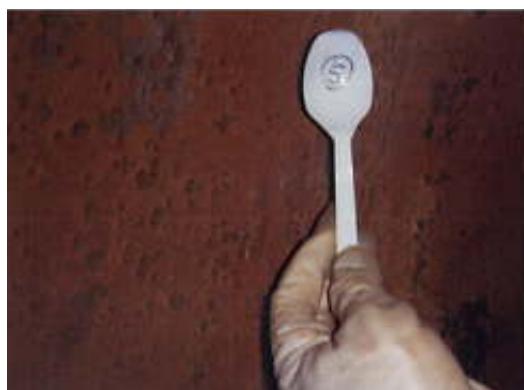
て) 溶接部に著しい大小ふくれを確認。

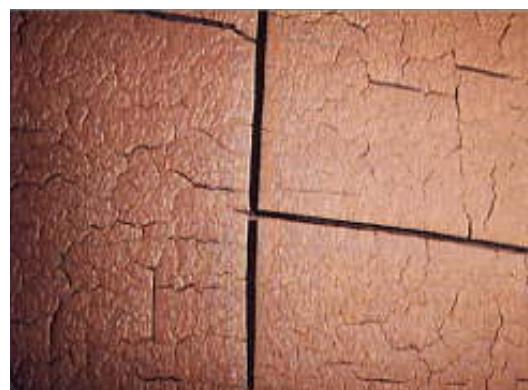
と) 大クラックが素地まで到達している状況。

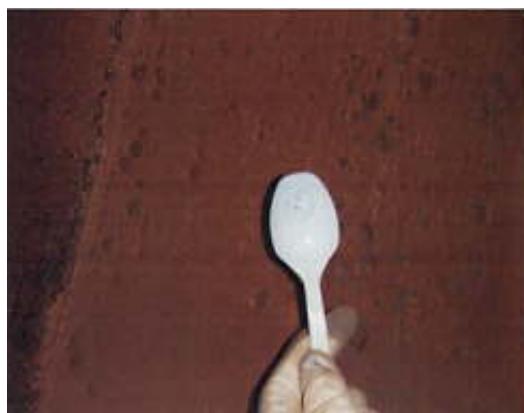
な) 溶接部に大小のふくれを確認。
($\phi 1\text{mm} \sim 30\text{mm}$)

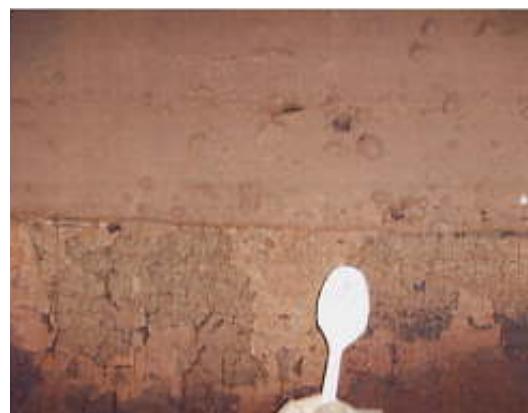
に) 溶接部を近写した状況、ふくれの下に
鋆を確認。

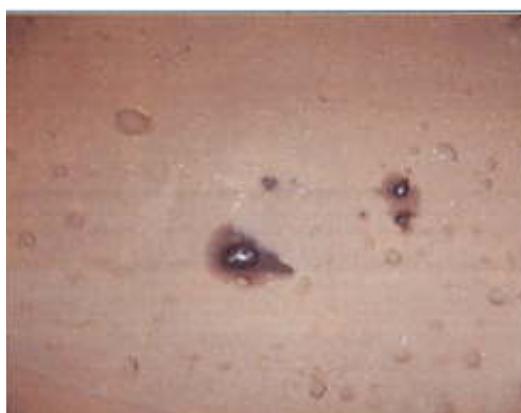
ひ) 配管下面に水を含んだ大小のふくれを確認。

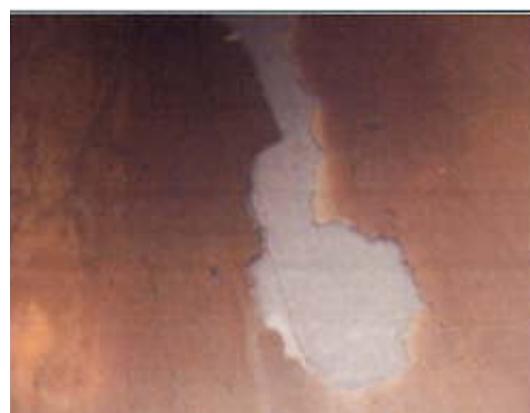
ふ) クラックを近写した状況、鋸を確認。

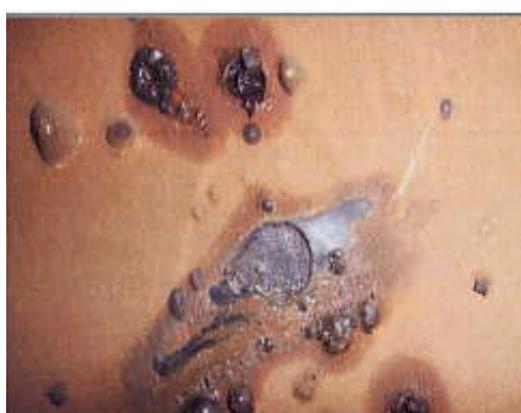
へ) 配管下面に水を含んだ大小のふくれを確認。(ϕ 1mm~30mm)

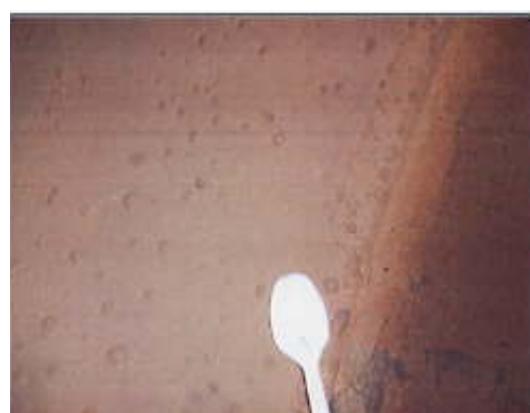
ほ) 溶接部に大小のふくれを確認。(ϕ 1mm~30mm)

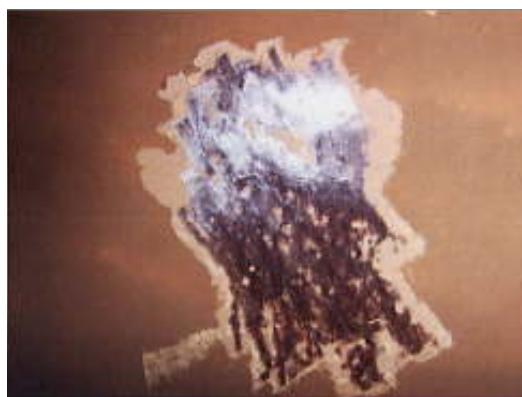
ウ) 配管側面にフクレクラックは確認されず。 エ) X9 の 450A 配管付近に著しいふくれを確認。

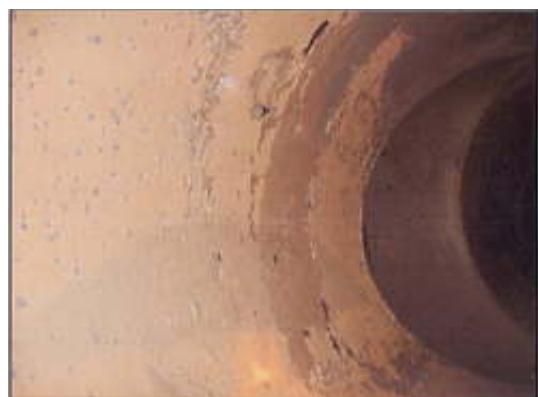
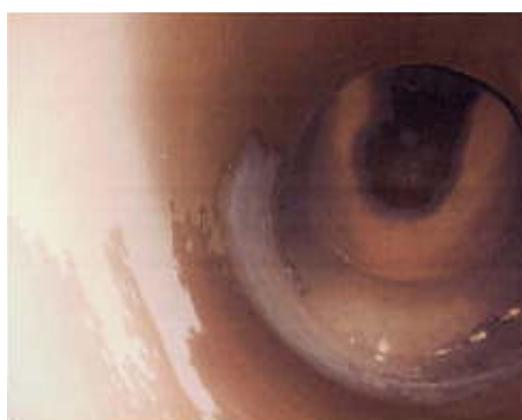
オ) X9 の 450A 配管内面の状態は比較的良いが、溶接線に鋸、手前にふくれが。確認。

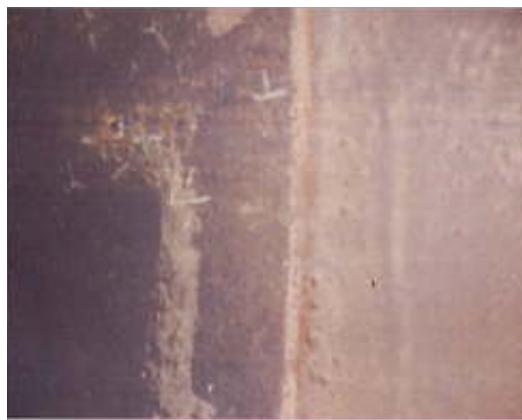
キ) 溶接部のふくれ、近辺のクラックからは鋸を確認。

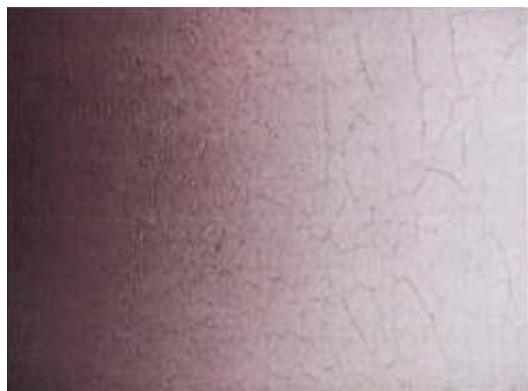
ソ) 配管右側面に著しいクラックを確認。

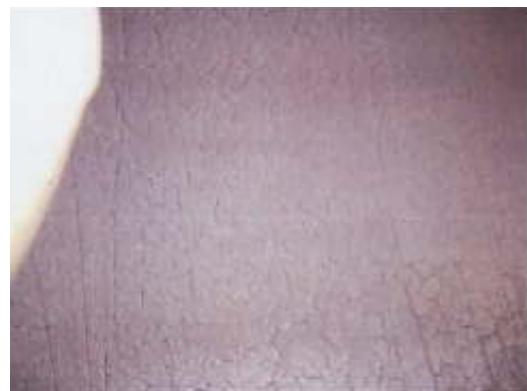
タ) 配管右側面に著しいクラックを確認。

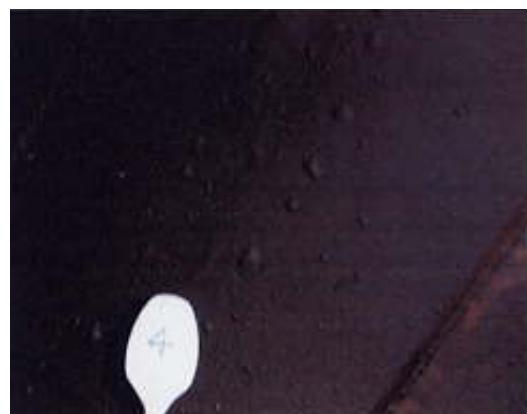
ツ) 溶接部にふくれを確認。

(ϕ 1mm~20mm)

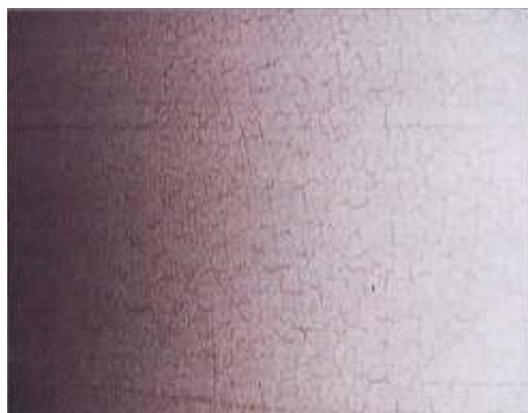
テ) 配管右側面に著しいクラックを確認。

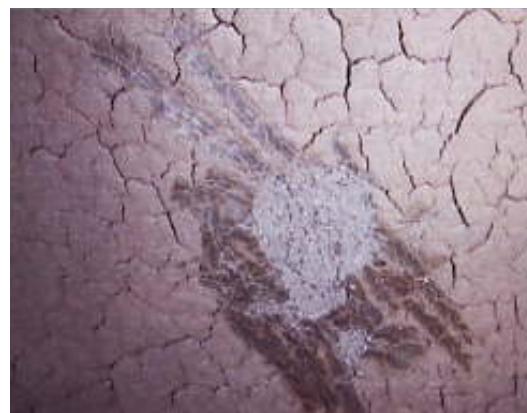
ト) クラックを近写した状況。

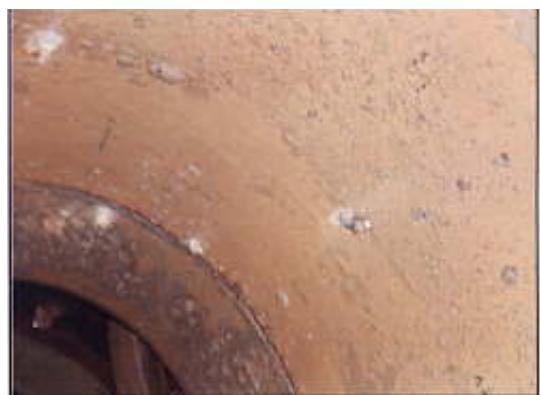
⑧ バルブ上に著しい大小のふくれを確認。
(ϕ 1mm～30mm)

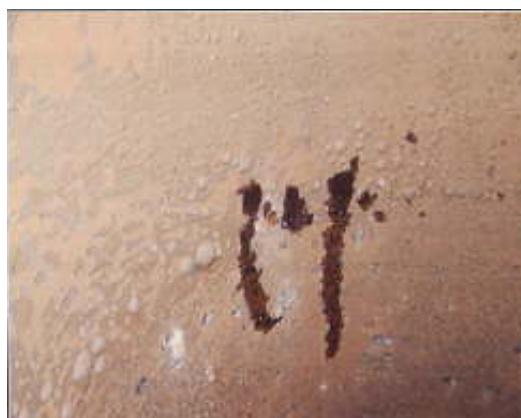
⑨ 水を含んだふくれを確認。

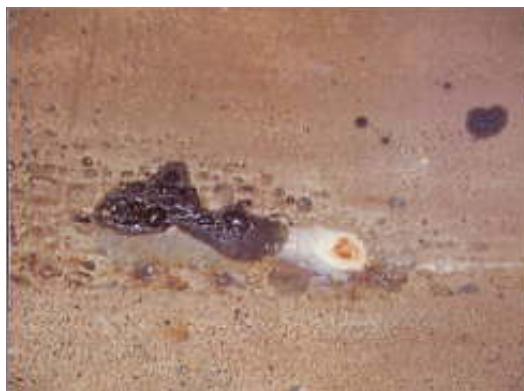
⑬ 溶接部に錆、水を含んだふくれを確認。

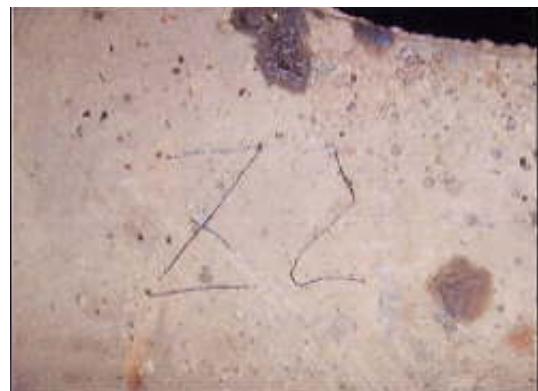
⑭ Z2 の 750A 配管の廻りにふくれを確認。
(ϕ 1mm~25mm)

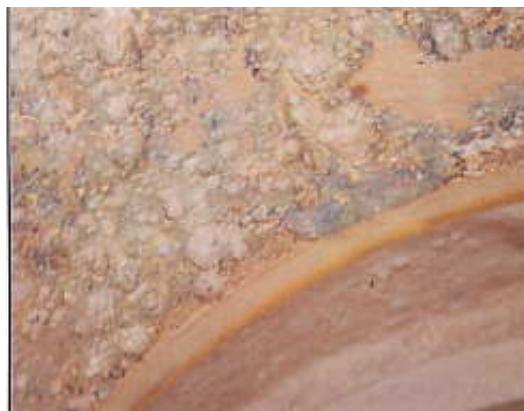
⑰ 配管下面に著しい大小のふくれを確認。
(ϕ 1mm~35mm)

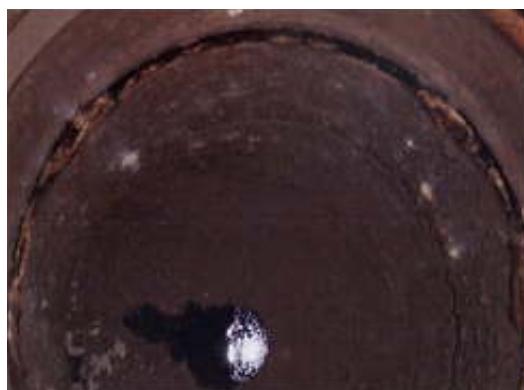
⑯ 配管最下部も著しい錆、ふくれを確認。
⑰ 配管側面に大小のふくれを確認。
(ϕ 1mm~10mm)

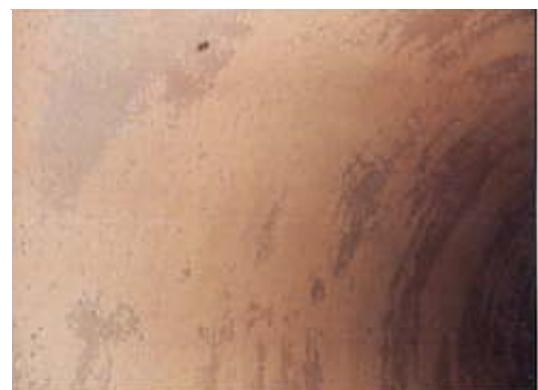
⑱ 配管側面に大小のふくれを確認。
(ϕ 1mm~15mm)

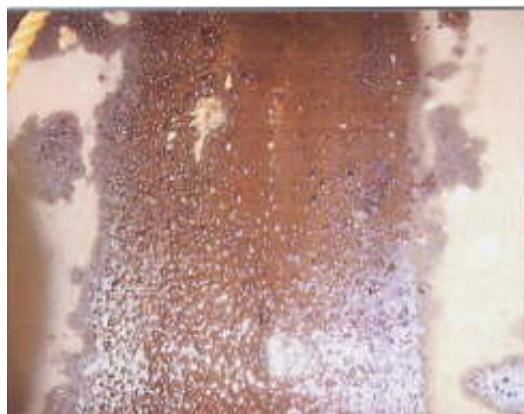
⑳ Z3 の 750A 配管上方に著しいふくれ
を確認。

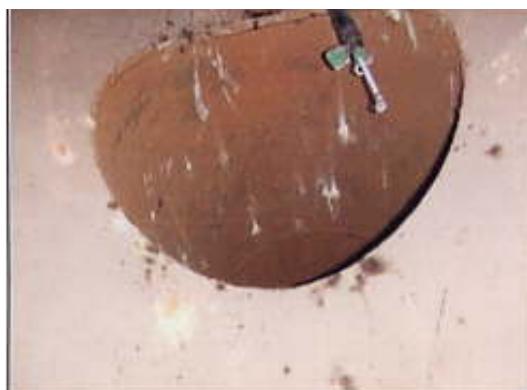
②5 Z1 の 750A 配管上方に著しいふくれを確認。

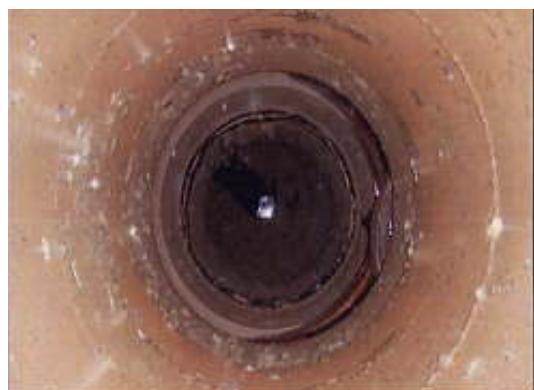
②6 Z1 の 750A 配管全面に著しいふくれを確認。(ϕ 1mm～30mm)

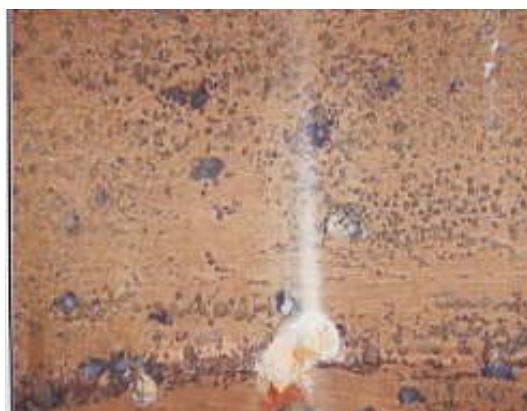
②7 大小のふくれが著しく発錆しているのを確認。(ϕ 1mm～30mm)

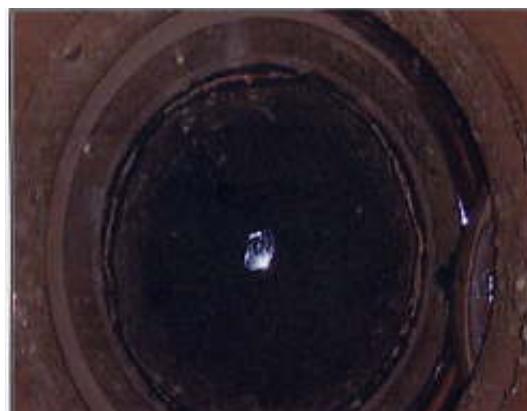
②9 配管最下部に著しいふくれ、錆を確認。

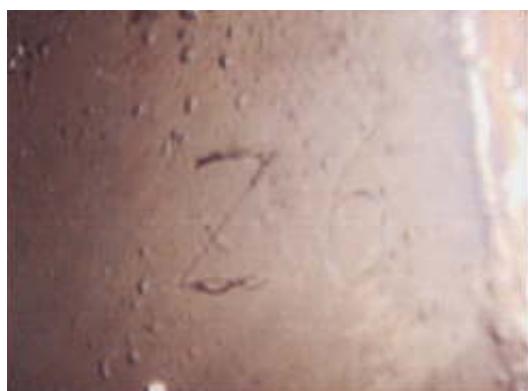
③1 Z6 の 750A 配管の廻りにふくれを確認。
(ϕ 1mm~15mm)

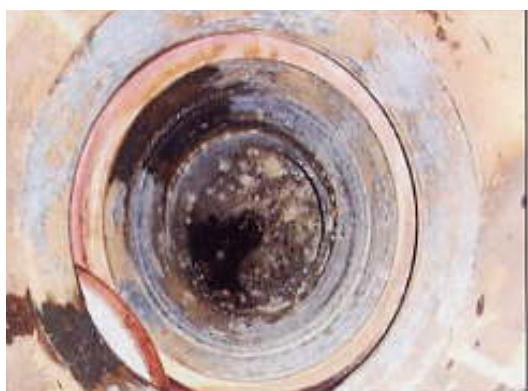
③2 Z6 の 750A 配管内に著しい錆、ふくれを確認。(φ 1mm~20mm)

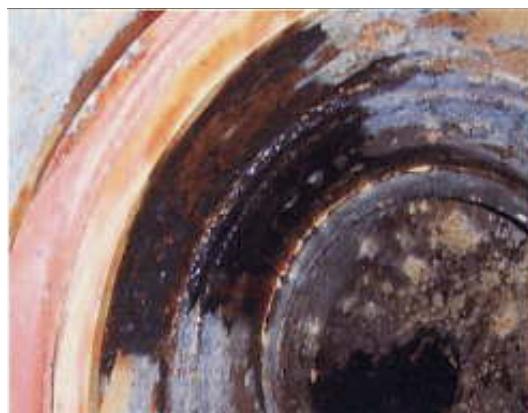
③3 Z6 の 750A 配管内を近写した状況、著しい錆、ふくれを確認。
(ϕ 1mm~15mm)

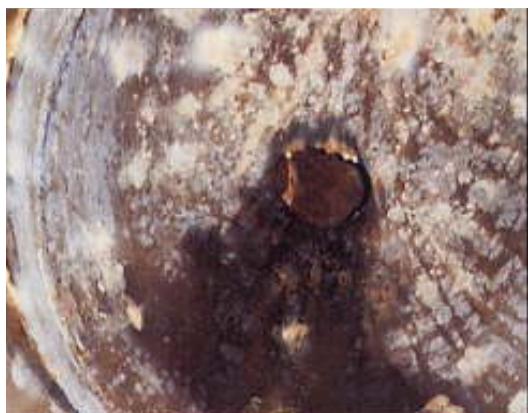
③4 配管内最下部を近写した状況、著しい錆、ふくれを確認。(φ 1mm~25mm)

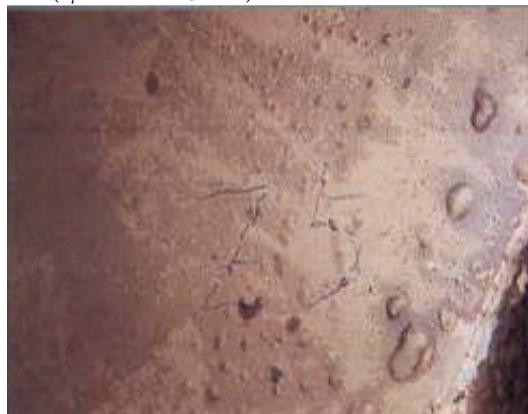
③5 Z5 の 750A 配管の廻りの状況、ふくれを確認。(φ 1mm~25mm)

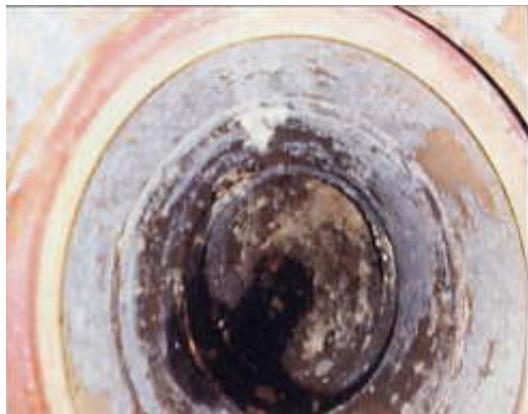
③6 Z5 の 750A 配管内に著しい錆、ふくれを確認。(φ 1mm~20mm)

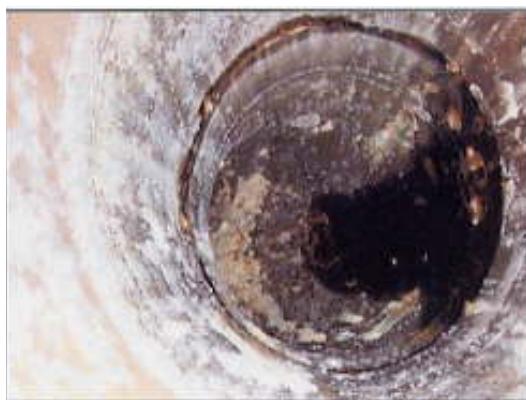
④③ バルブ下部に著しい錆ふくれを確認。

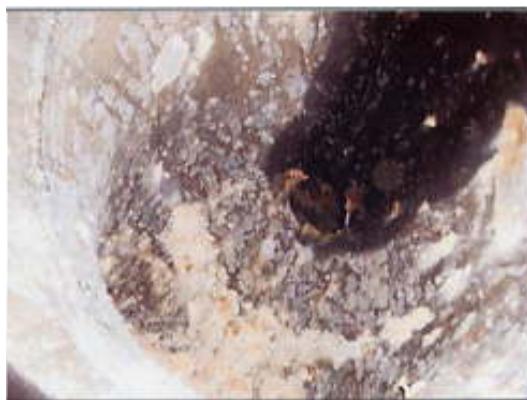
④④ 配管最下部を近写した状況、著しい
錆ふくれを確認。（ ϕ 1mm～25mm）

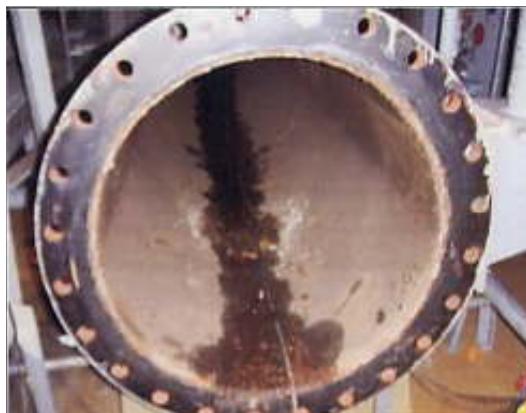
④⑤ 給水ヘッダ出入口のマンホール廻りの
状況、下面に大小のふくれを確認。
(ϕ 1mm～15mm)
