JAEA-Review 2010-019

# JMTR 二次冷却系統の健全性調査 - 配管及び冷却塔の健全性調査-

Inspection of JMTR Secondary Cooling System -Secondary Cooling System Piping and Cooling Tower-

July 2010

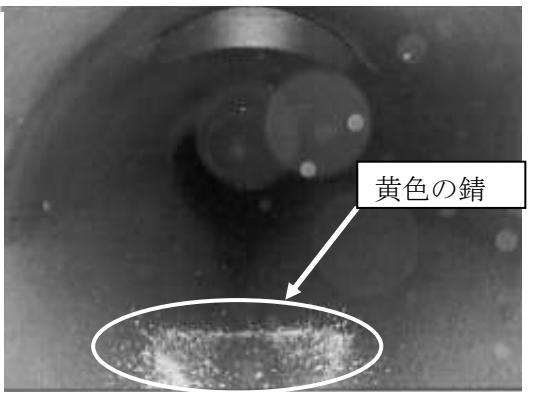
B) 黄色の錆が確認できる。X2 の 450A
 配管の廻りにふくれを確認。

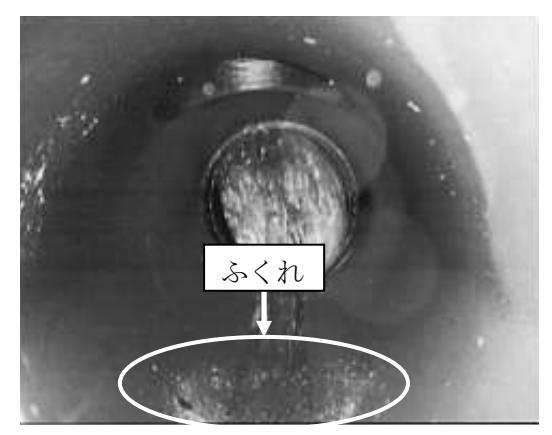
C) X1 の 450A 配管に錆、ふくれを確認。

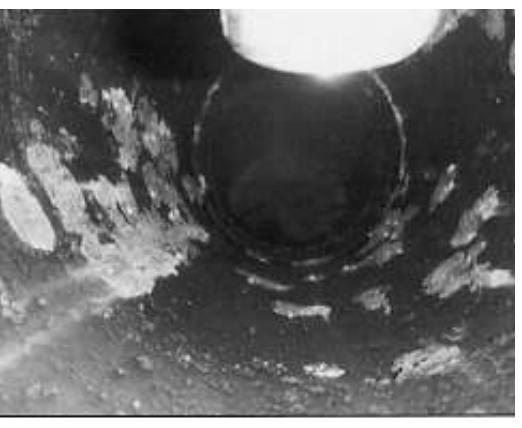
D) X2 の 450A 配管の廻りに著しい錆、 ふくれを確認。

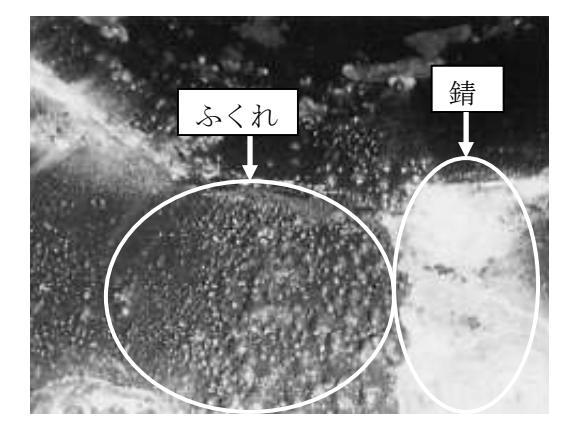
E) X2 の 450A 配管の溶接部近辺に著しい錆、ふくれを確認。

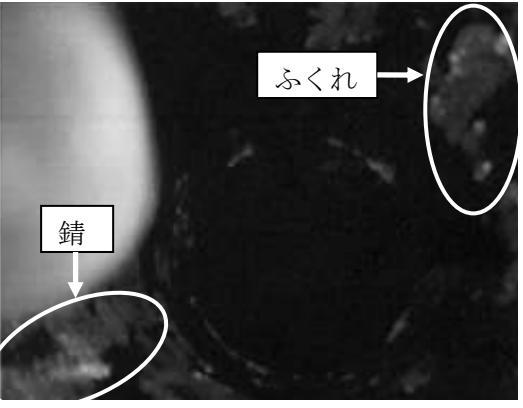
- F) X3 の 450A 配管の廻りに著しい錆、 ふくれを確認
- Photo 3.1 ポンプ室配管内部撮影画像 (1/3)

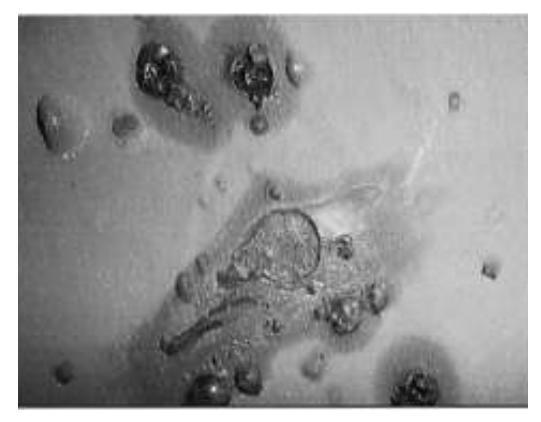
G) 750A 配管下面に大小の著しいふくれ 確認、水分を含んでいるが孔食は無し。

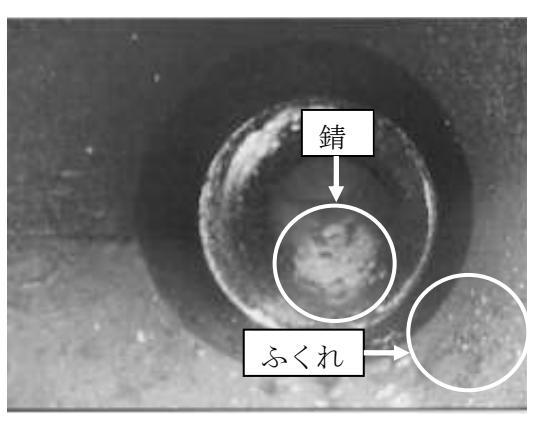
H) X4 の 450A 配管内上部に著しい 錆、ふくれを確認。

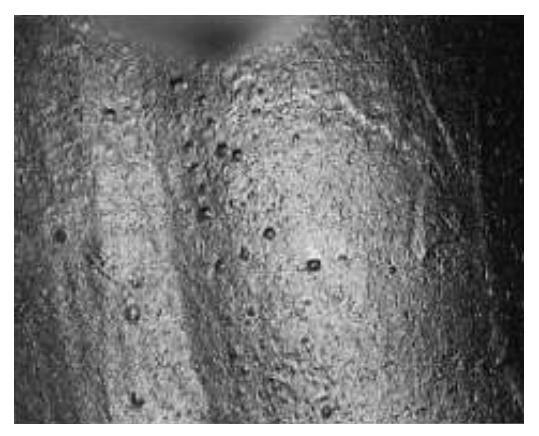
I) 750A 配管側面に多少のふくれを確認、 クラックは無し。

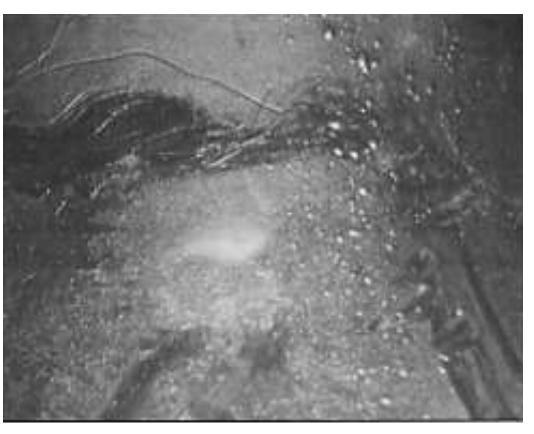
J) 配管下面に大小のふくれを確認。 (φ1mm~8mm)

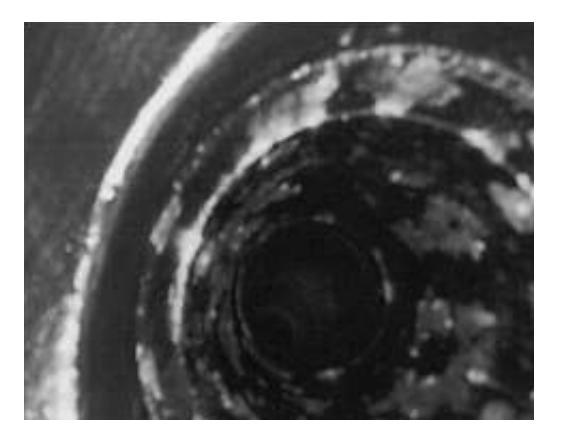
K) X5 の 450A 配管内に著しい錆、ふくれを確認。

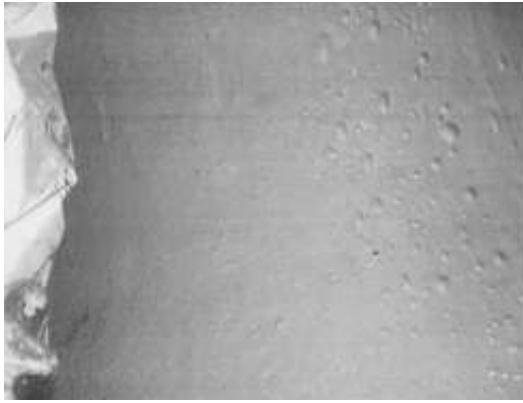
L) 配管側面に大小のふくれを確認。(φ1mm~5mm)

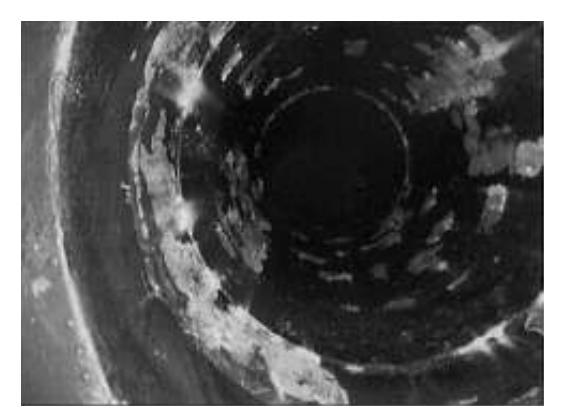
M) X1 の 450A 配管内に著しい錆、ふくれを確認。

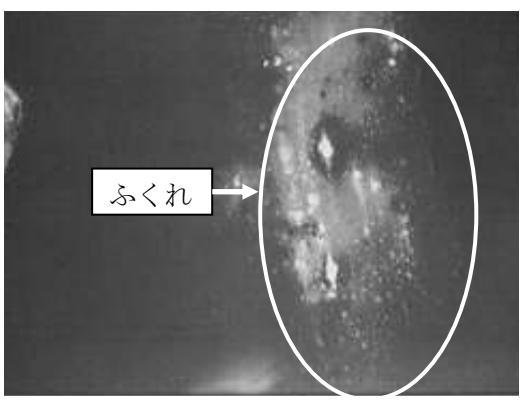
N) 配管側面に大小のふくれを確認。(φ1mm~20mm)

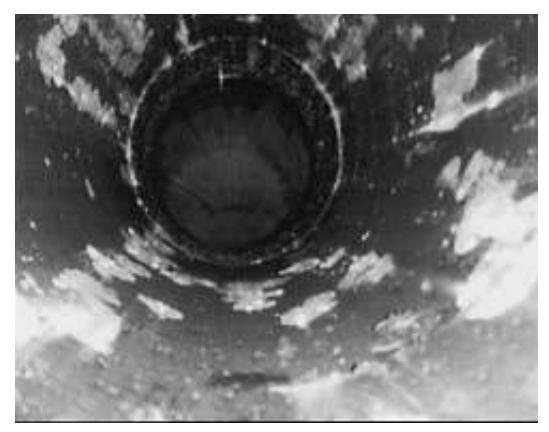
O) X7 の 450A 配管内に著しい錆、 ふくれを確認。

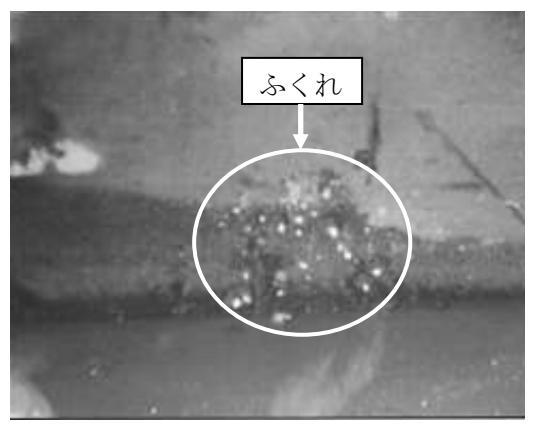
P) 配管下面に大小のふくれを確認。 (φ1mm~15mm)

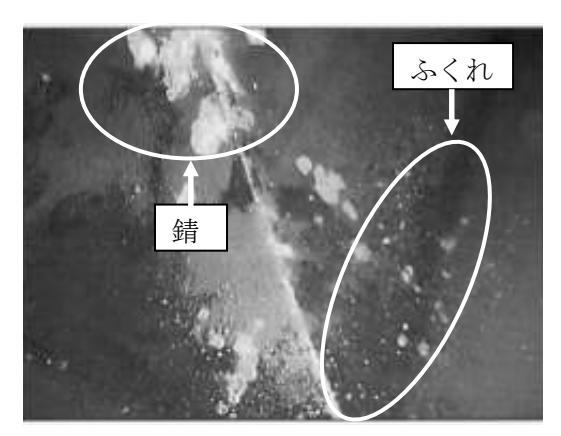
1) 著しい錆、ふくれを確認。

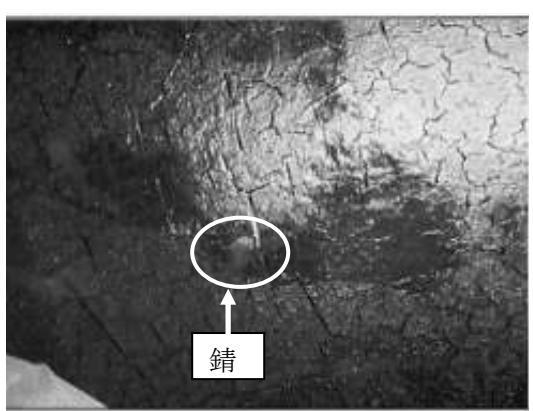
2) 配管下面のクラックがあり、錆も 確認。

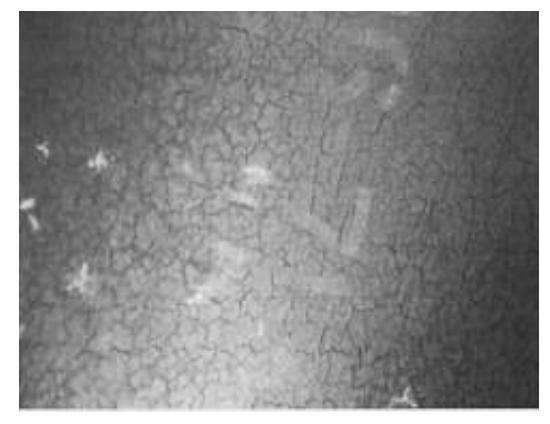
3) 配管側面に著しいクラックがあり、 錆も確認。

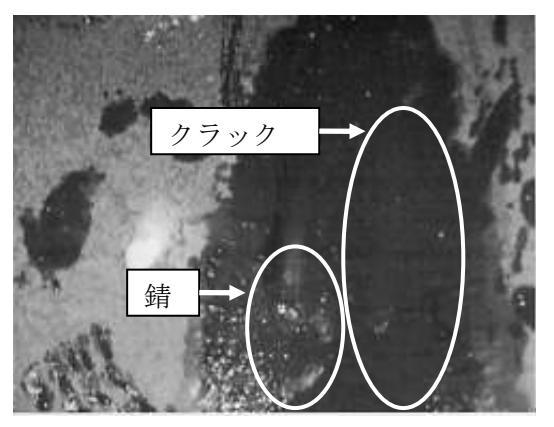
4) 配管下面にクラックがあり、錆も確認。

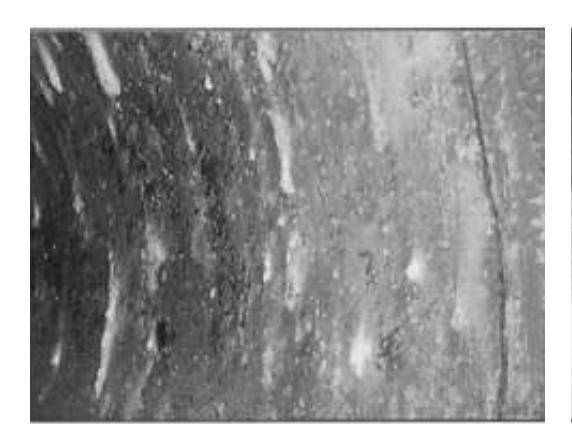
7) 配管右側面溶接部に著しい錆、 ふくれを確認。

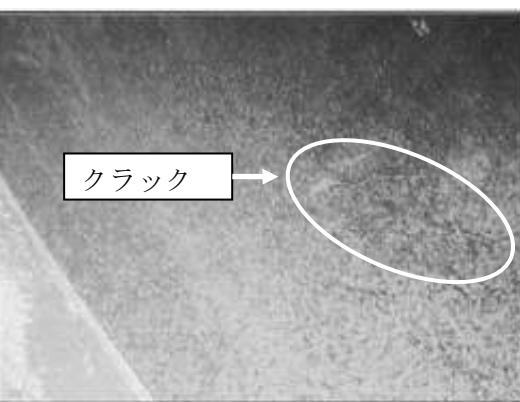
8) 配管左下面にクラックを確認。

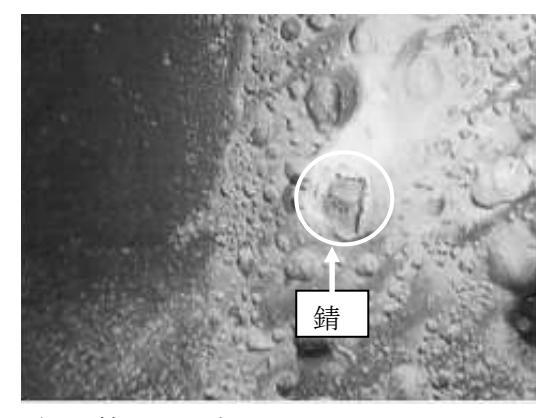
9) 配管下面に大小のふくれ、ふくれ 内部の錆を確認。( $\phi$ 1mm~30mm)。

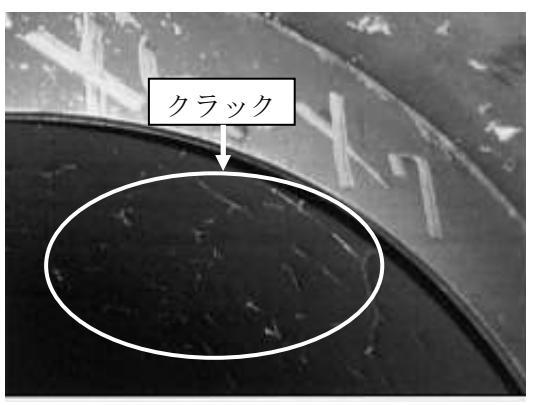
10) 著しいクラックを確認。

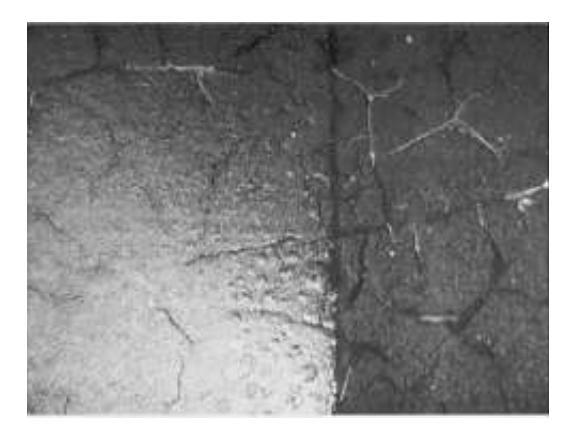
13) 配管左面に錆、クラックを確認。

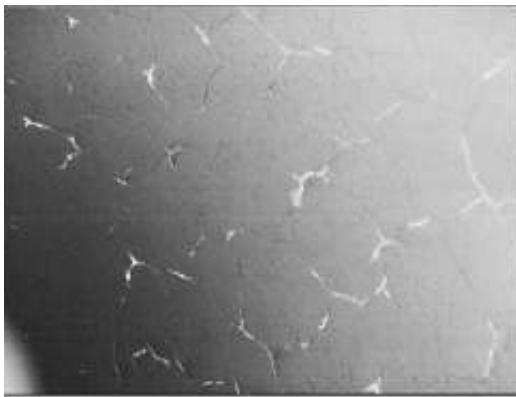
14) 配管側面に著しいクラック、錆を 確認。塗膜下にはふくれを確認。

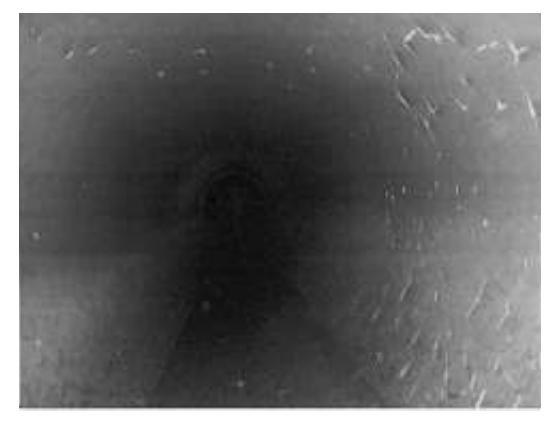
15) 配管全面にクラックを確認。
 塗膜下にはふくれを確認。

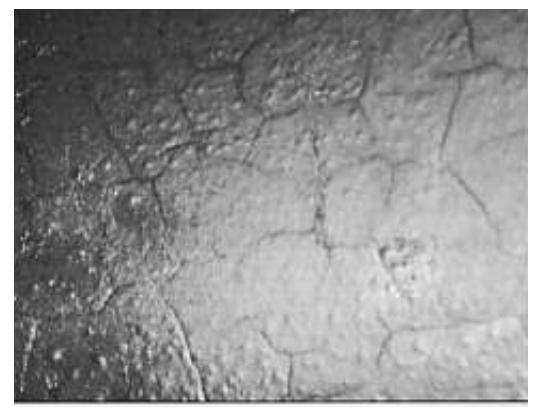
16) 配管下面に大小のふくれを確認。 (φ1mm~15mm)

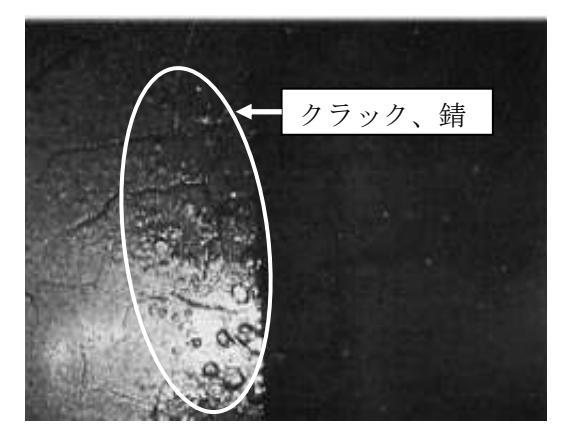
17) 配管下面に大小のふくれを確認。
 ( φ 1mm~20mm)

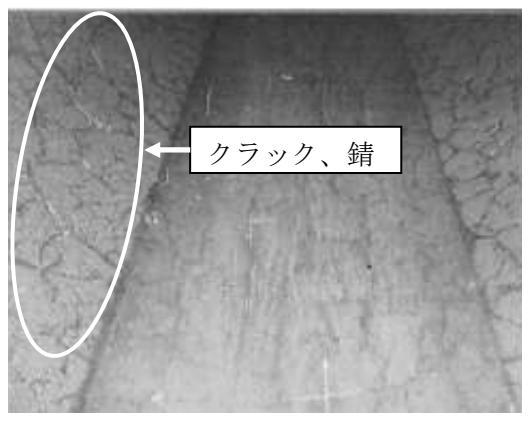
18) 配管全面にクラック、錆を確認。

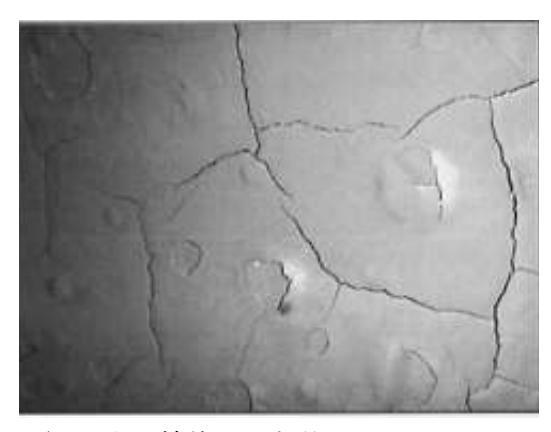
19) 過去に補修した部位でのクラックを 確認。

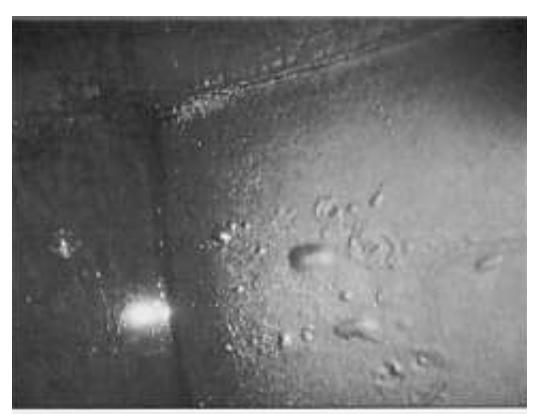
20) 配管下面にふくれを確認。

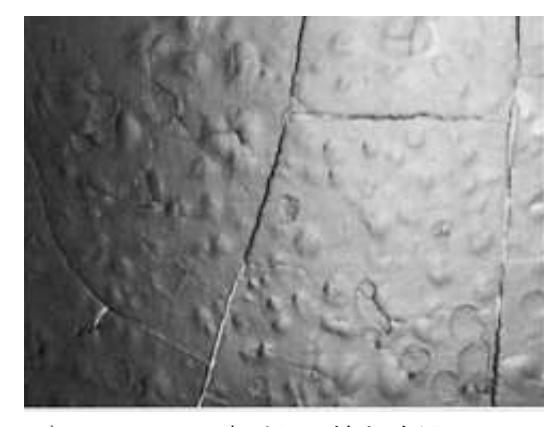
21) クラックの広がり、錆を確認。

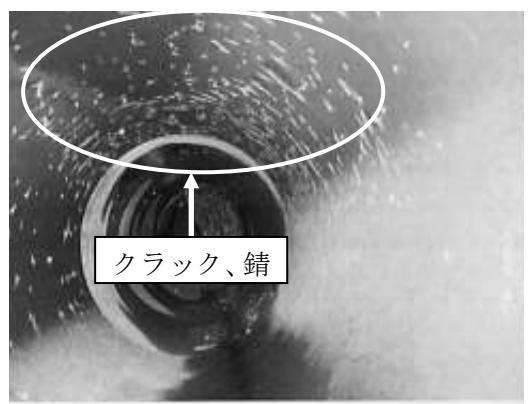
22) 配管全面にクラック、錆を確認。

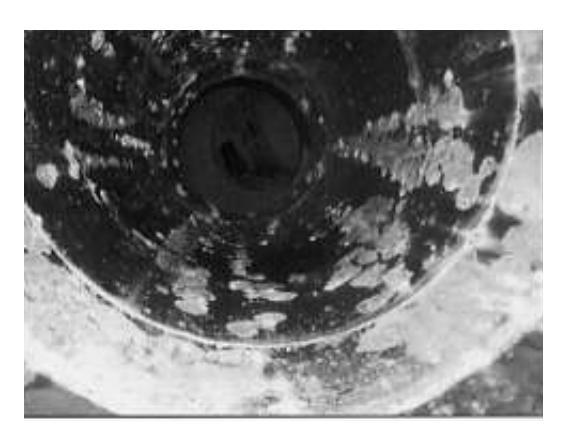
25) X6の450A 配管に著しい錆を確認。

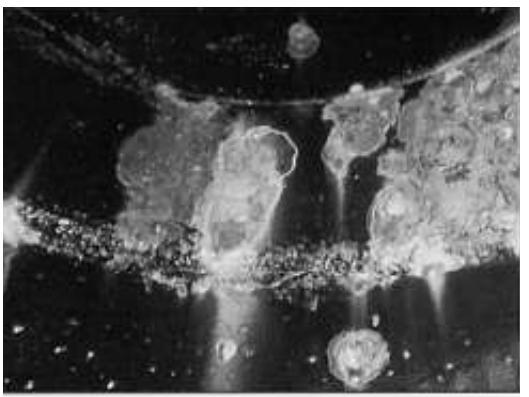
X6の450A配管溶接部に著しい 錆を確認。

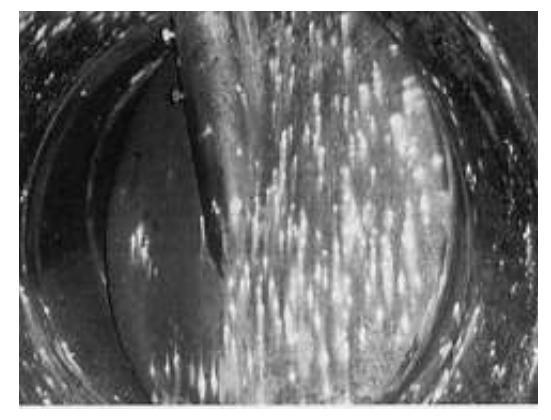
27) 開閉蓋付近に著しい錆を確認。

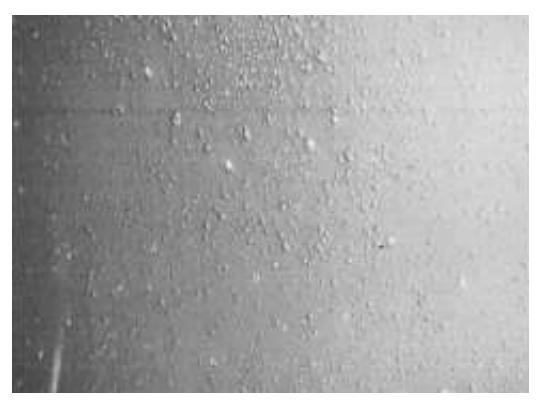
30) 配管右側面に著しいふくれを確認。(φ1mm~20mm)

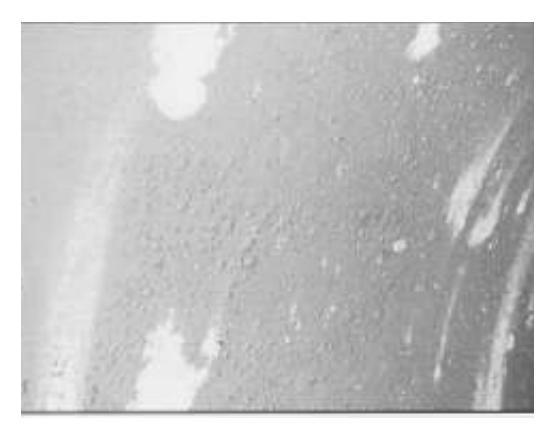
31) 配管左側面に著しいふくれ、錆を確認。(φ1mm~25mm)

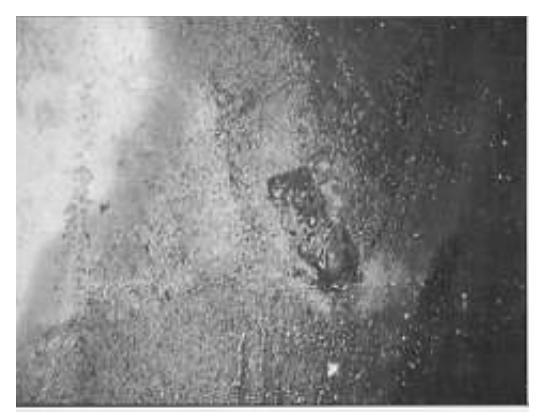
32) 配管下面に錆コブを確認。

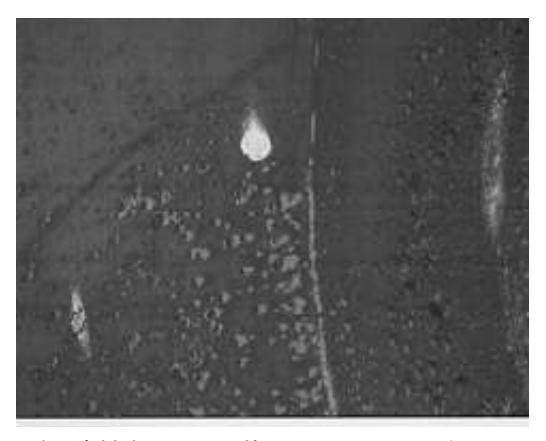
33) 溶接部近辺に著しいふくれを確認。

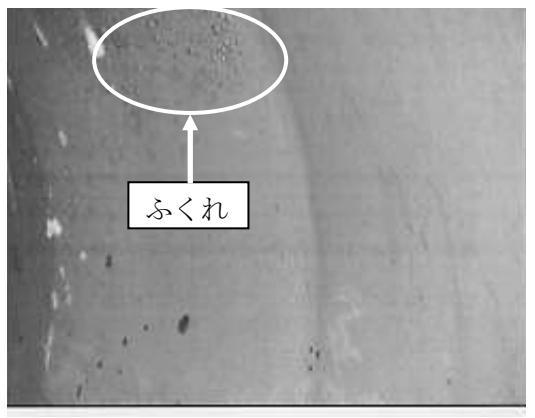
34) 配管左側面に著しいふくれを確認、 錆も確認。

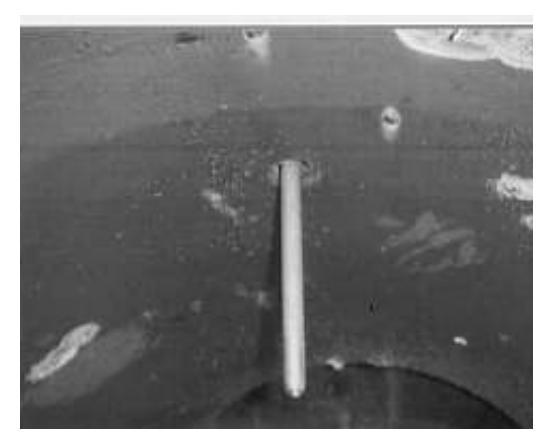
35) 配管上面にふくれを確認。

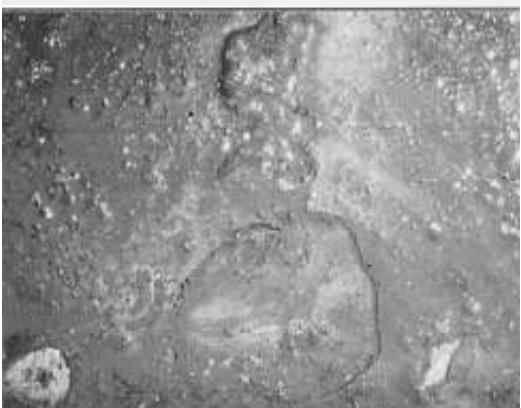
記管下面にふくれ、錆コブ、錆等を 確認。

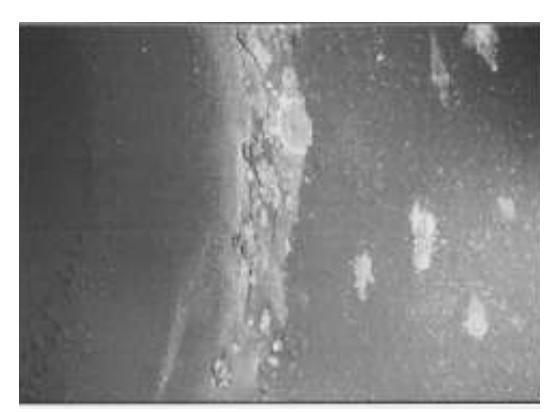
37) 著しいふくれ、錆を確認。

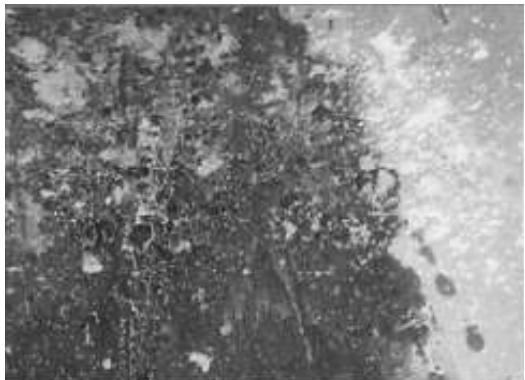
38) 配管下面に著しいふくれ、錆を確認。

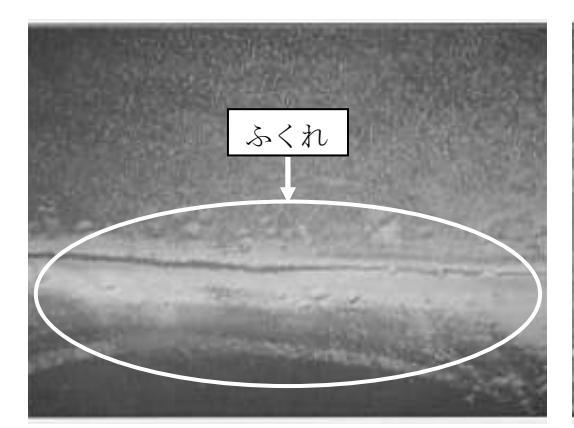
イ)溶接部にふくれを確認。

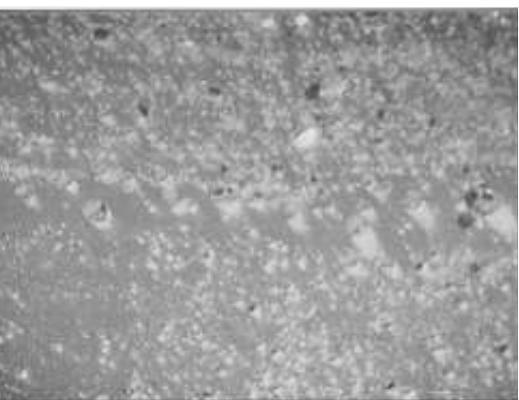
ロ) 溶接部下部に大小のふくれを確認。

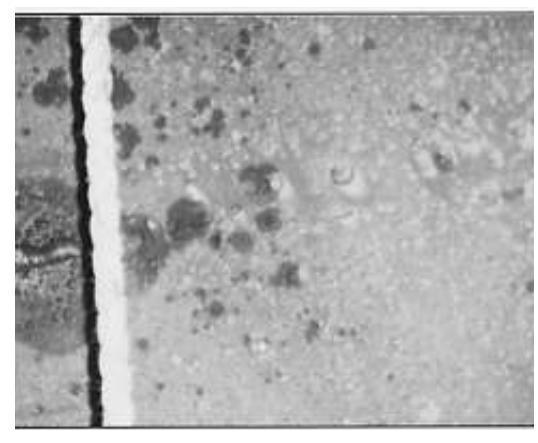
ハ)水分を含んだ大小のふくれを確認。

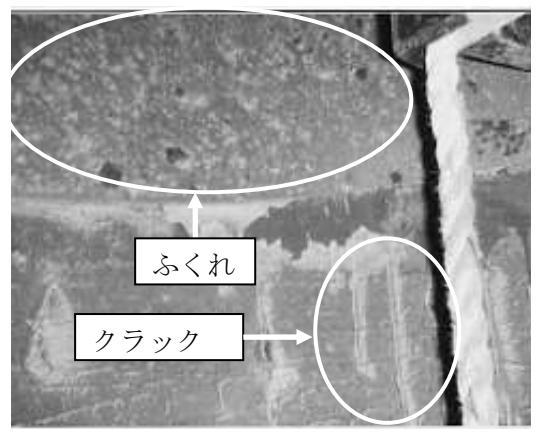
ニ) 溶接部にふくれ、他にクラックを確認。

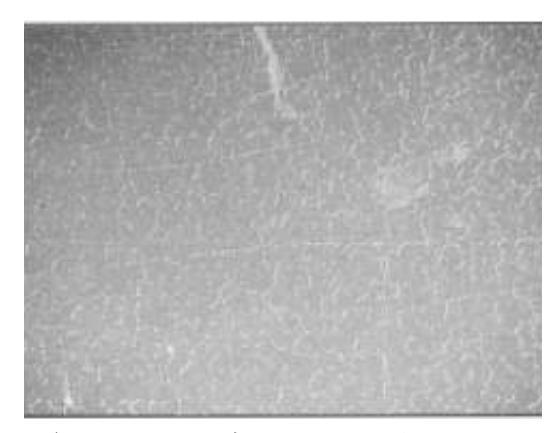
ト) クラックが広がっている状況。

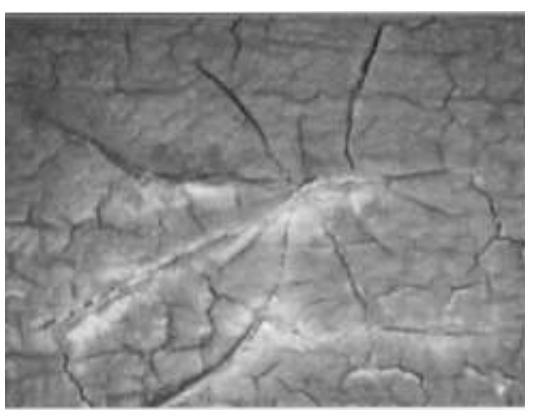
チ)全面にクラックが発生し、大クラック から錆が発生している状況。

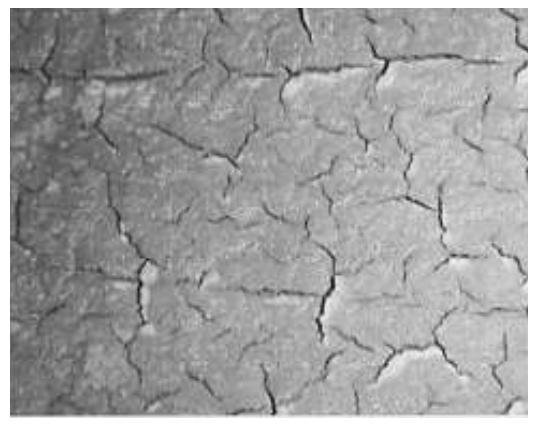
リ)全面にクラックが発生している 状況。

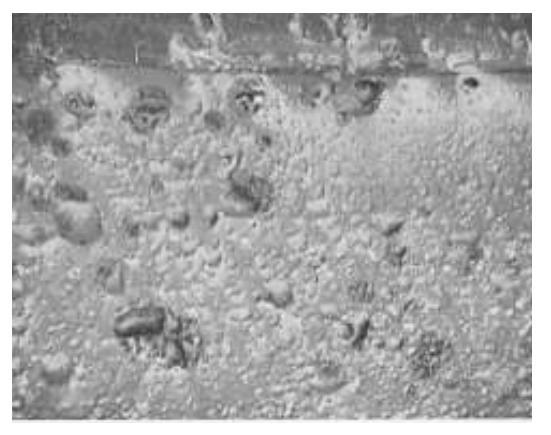
ヌ)溶接部に著しいふくれを確認。 (φ1mm~35mm)

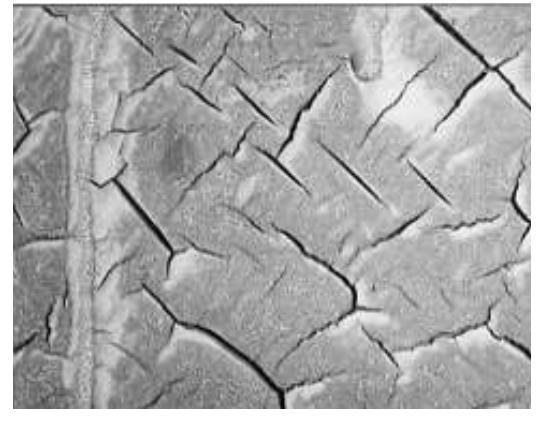
ル) 全般にクラックが深くなっている 状況。

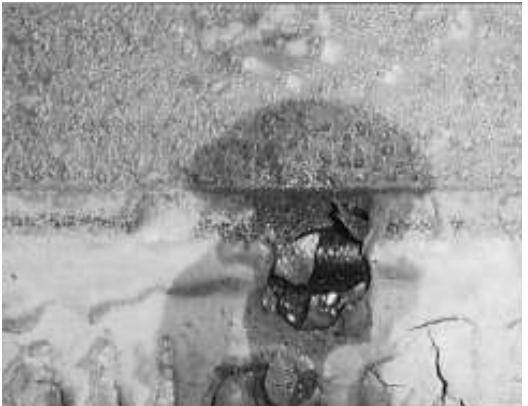
ヲ)溶接部のふくれが水を含んでいる 状況。

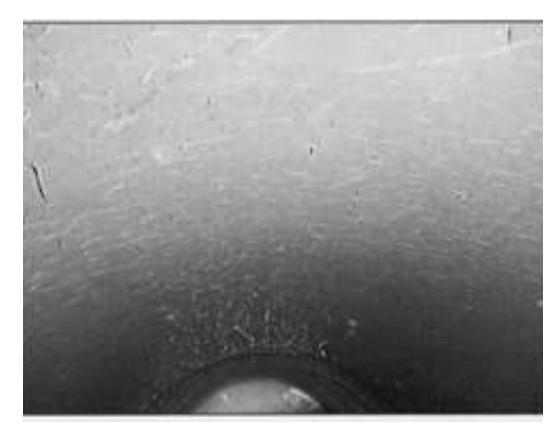
ワ)下方全面にクラックが発生している 状況。

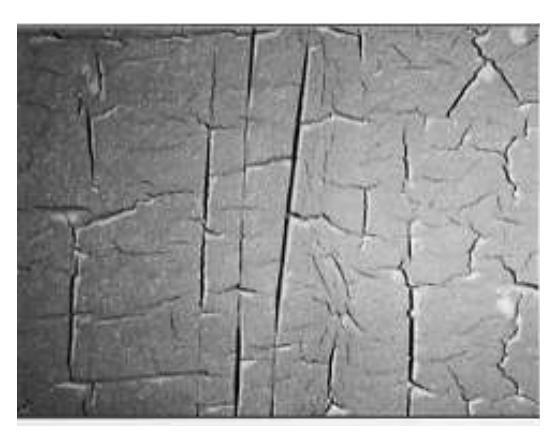
カ)クラックを接写した状況。

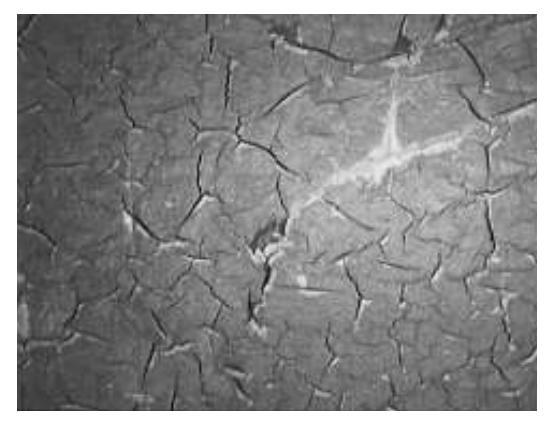
ヨ) 錆、著しいクラックを確認。

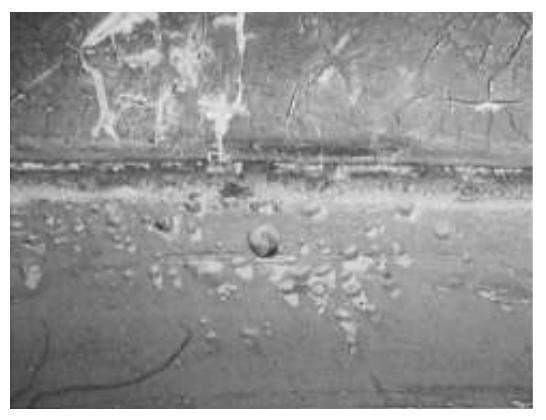
タ)溶接部に大小のふくれを確認。(φ1mm~30mm)

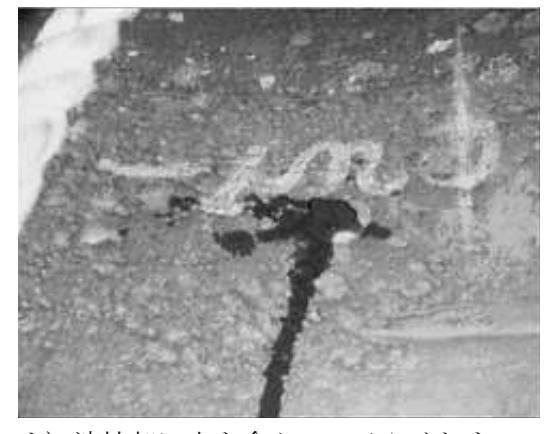
ナ) 溶接部に水を含んでいるふくれを 確認。

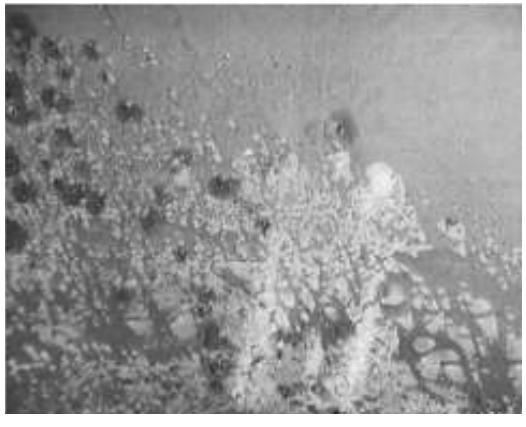
ラ)下方の曲がり部に著しいふくれを 確認。

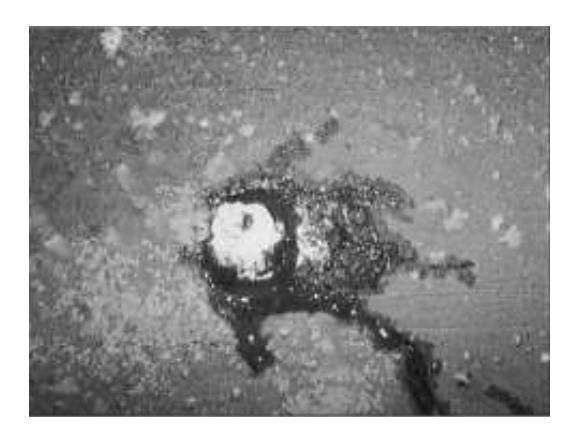
ン-2) 水を含んでいるふくれを確認。

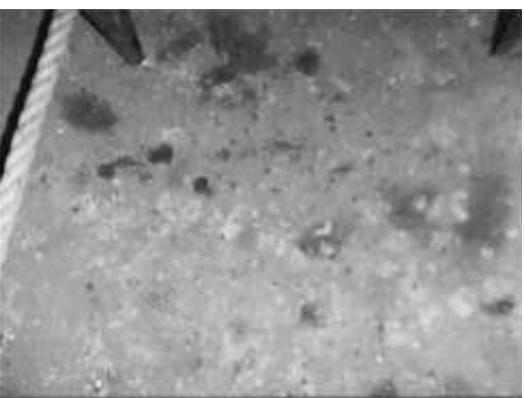
ン-3) 最下部に著しいふくれ錆を 確認

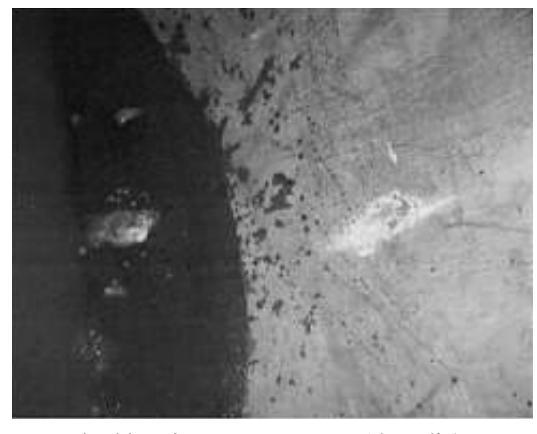
ン-4) 最下部にふくれが発錆に進行 している状況。

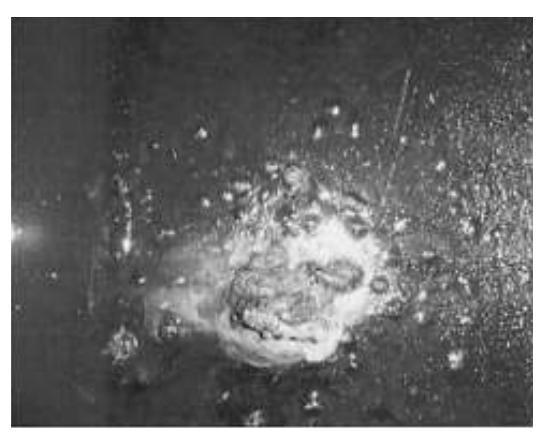
ン-5) ン-4)の錆を拡大したところ。

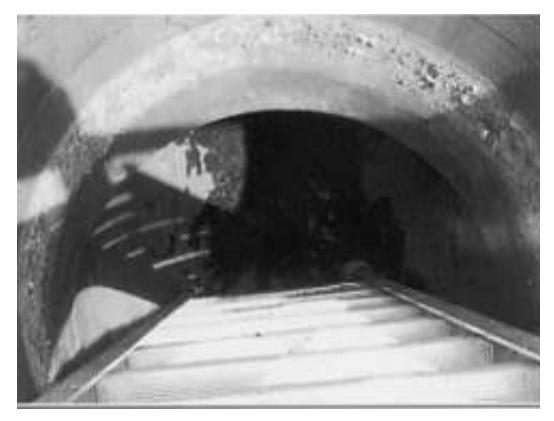
トレンチ配管 2 (戻り配管)の配管内部の撮影画像を Photo 3.3 に示す。この配管部は 750A 配管であり、目視確認の結果、内側ライニングには、全面に大小のクラック、ふくれ があり、ライニングが剥離している箇所も多数確認された。クラックについては、その深 さが素地にまで達しているものも見られた。ふくれについては、水分を含み錆びている状 況であった。この結果から、塗膜が明らかに劣化している状況である。

あ)トレンチ出入口付近の状況、喫水部 に塗膜のふくれを確認。

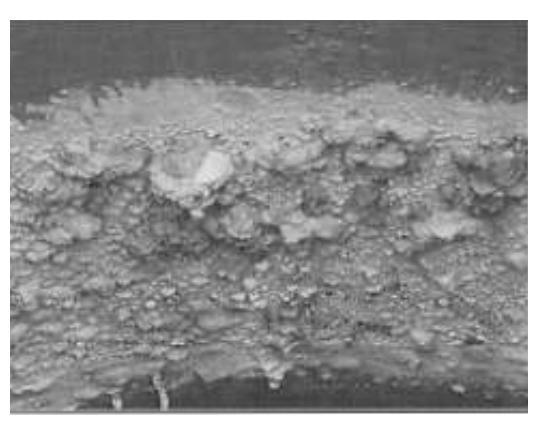
い)あ)の喫水部を接写した状況。

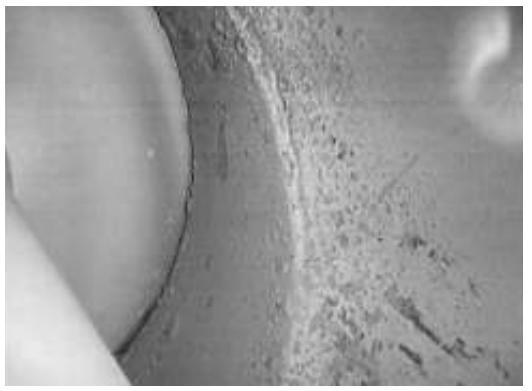
か)著しい大小のふくれを確認。(φ1mm~8mm)

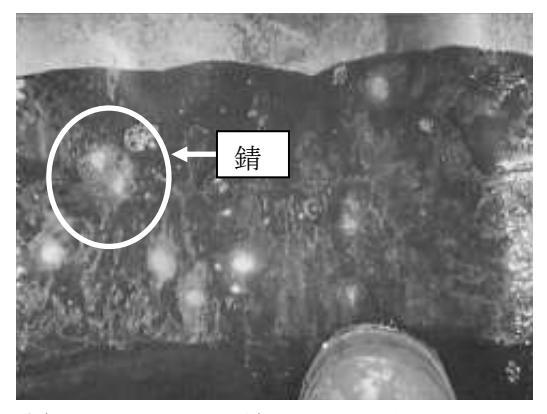
す)ふくれから発錆している状況。

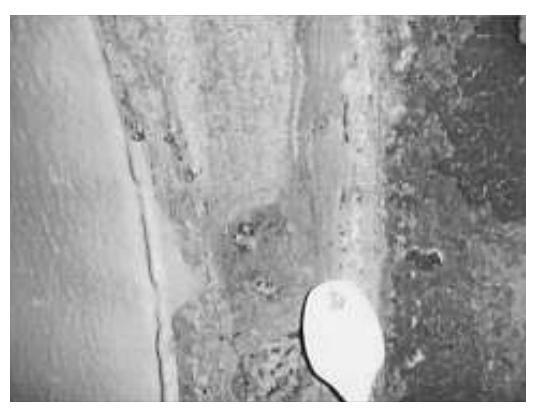
せ) 溶接部の塗膜が無いのを確認。

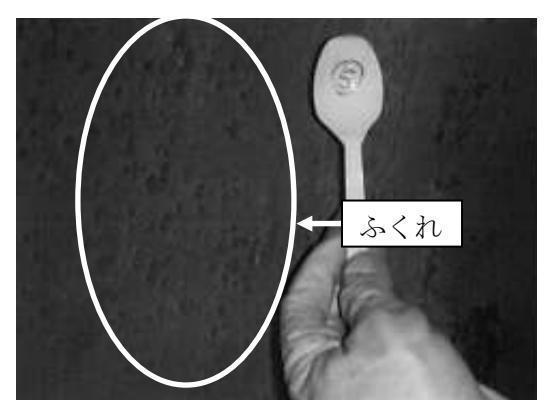
て)溶接部に著しい大小ふくれを確認。

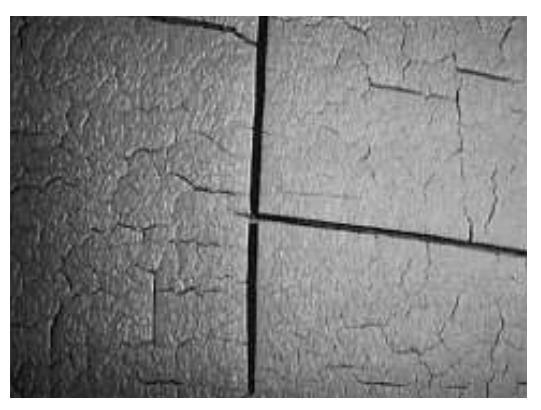
と) 大クラックが素地まで到達している 状況。

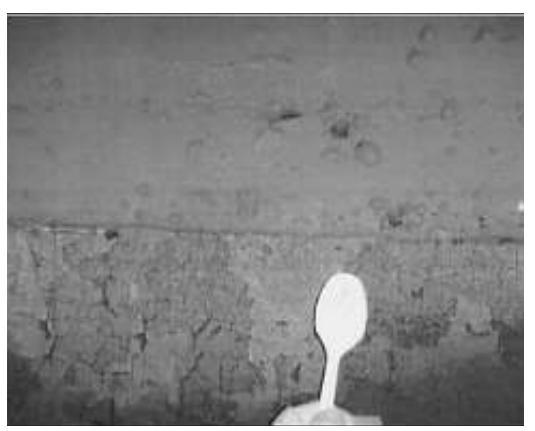
に)溶接部を近写した状況、ふくれ下に 錆を確認。

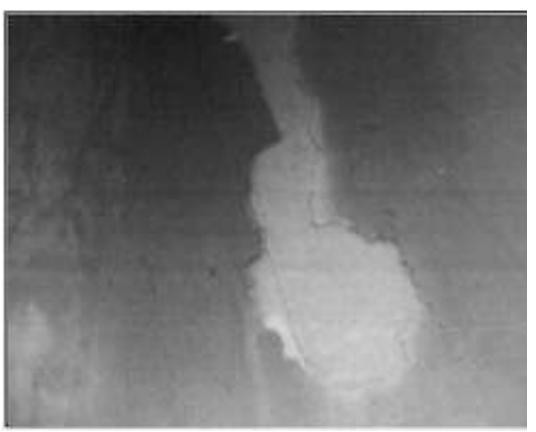
ひ)配管下面に水を含んだ大小のふくれ を確認。

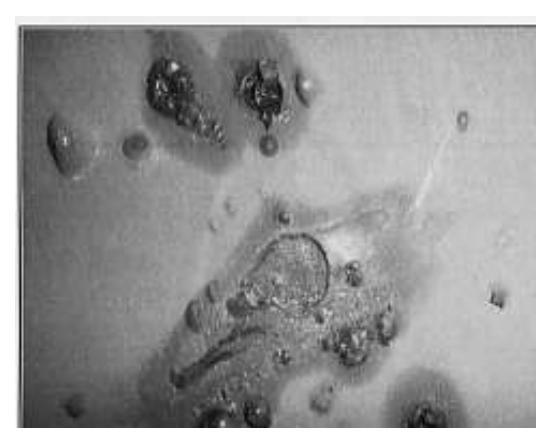
ふ)クラックを近写した状況、錆を確認。

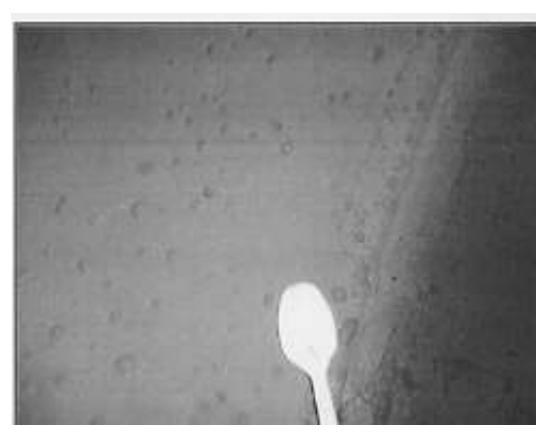
へ)配管下面に水を含んだ大小のふくれ ほ)溶接部に大小のふくれを確認。 を確認  $(\phi 1 \text{mm} \sim 30 \text{mm})$

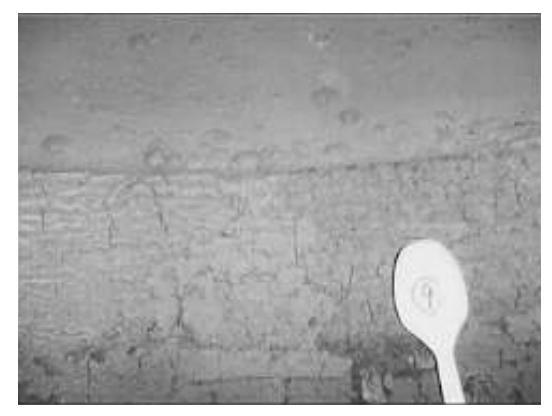
ま)溶接部付近のライニング部に著しい クラックを確認、溶接部に大小の

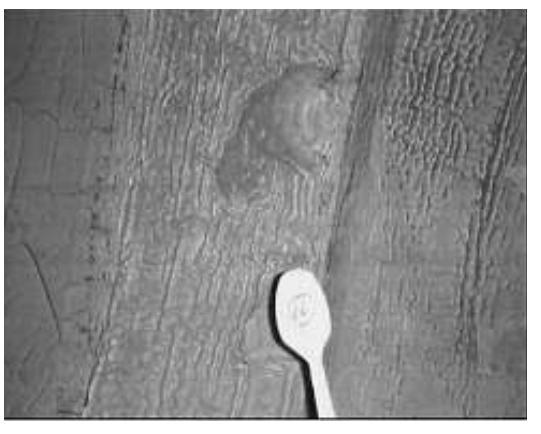
め)溶接部のふくれがつぶれている状態。

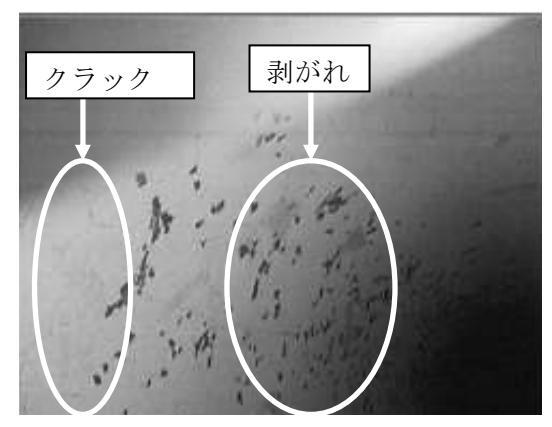
も)配管上面に著しいはがれ、クラックや)配管下面にクラックを確認。 を確認。

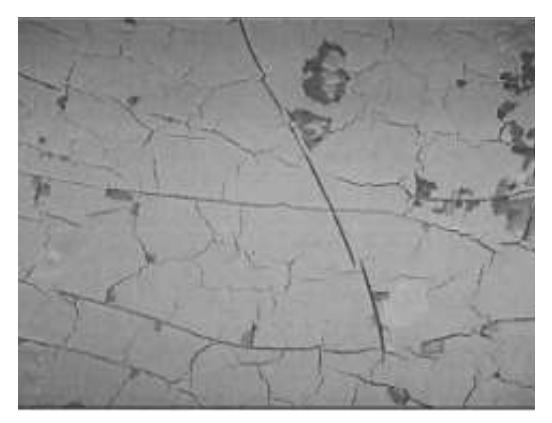
ゆ)深く長いクラックを確認。

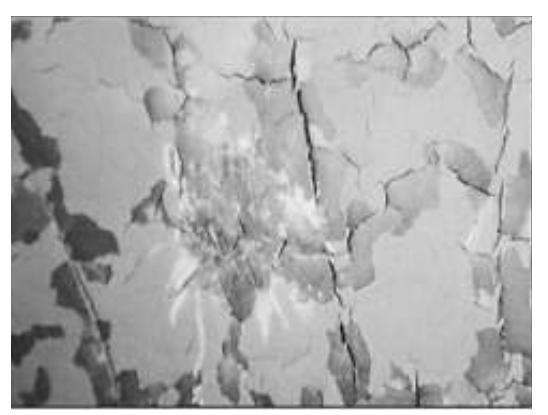
よ) クラックを近写した状況。

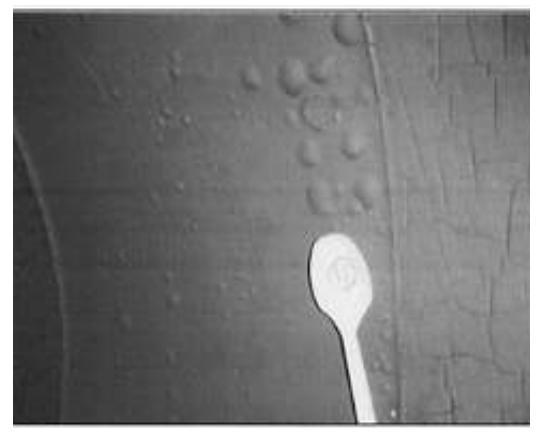
6) No. 11 の溶接部に大小のふくれ、 クラックを確認。(φ1mm~30mm)

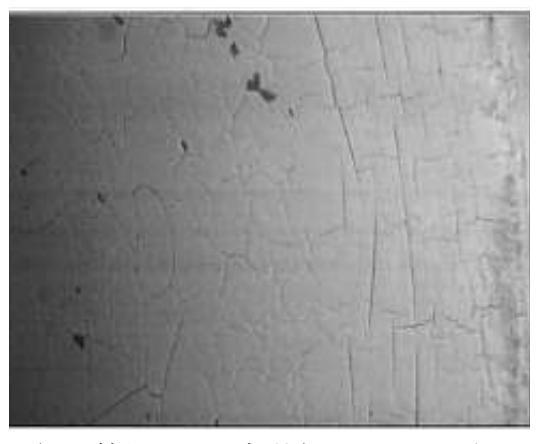
り)配管側面に不定型大クラックを確認。

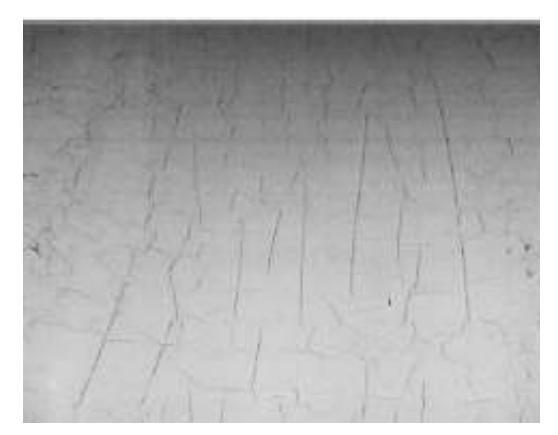
る) 配管下面に大クラックを確認。

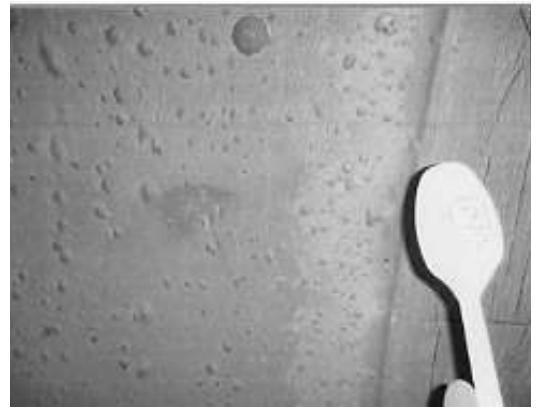
h) No. 12の溶接部に大小のふくれを確認。
 (φ1mm~30mm)

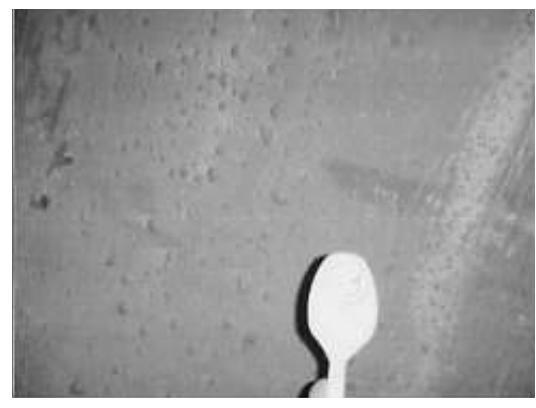
ろ) No. 13 の溶接部に大小のふくれを 確認。(φ1mm~25mm)

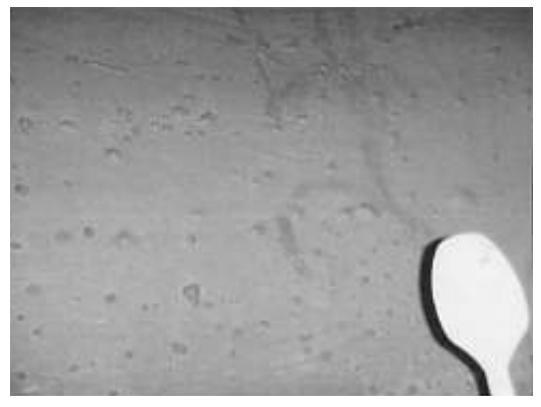
わ)配管左側面に大小のふくれを確認。 (φ1mm~30mm)

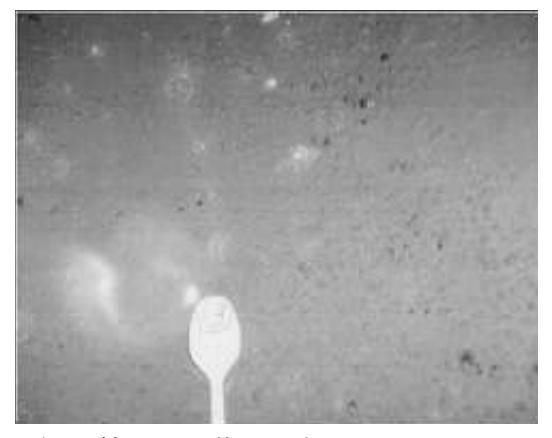
を)配管下面に著しい大小のふくれを
 確認。(ふくれ下に錆有り φ1mm

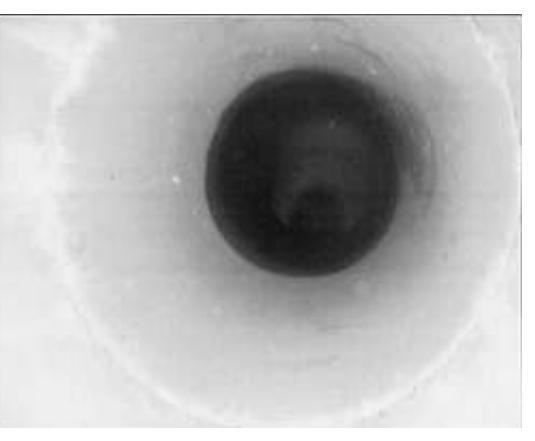
ん)X8 の 450A 配管の内面の状況。

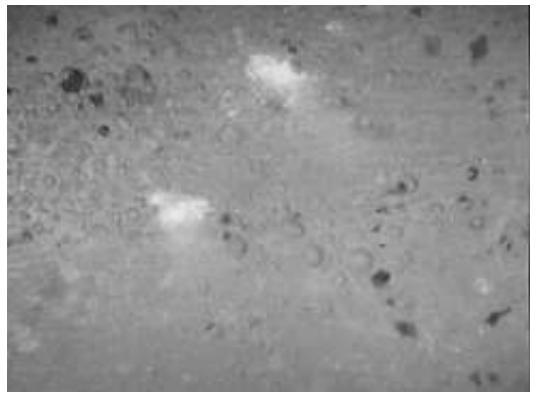
イ) X8 の 450A 配管の中間の内面の状況、著しい大小のふくれを確認。

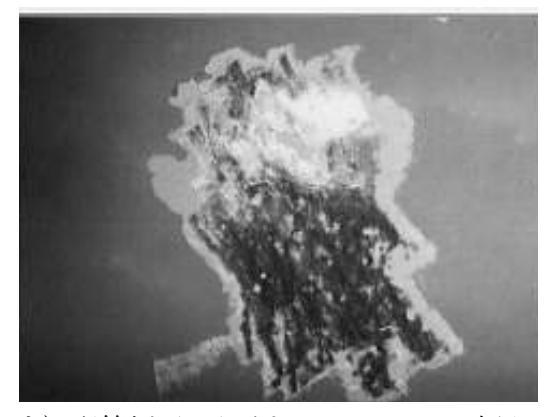
ウ)配管側面にふくれ、クラックは確認 されず。

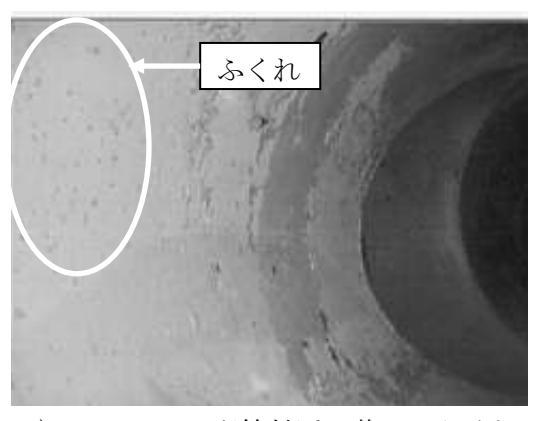
エ) X9 の 450A 配管付近に著しいふくれ を確認。

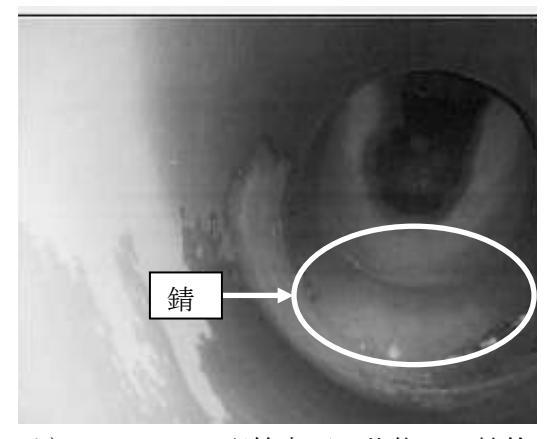
オ) X9の450A配管内面の状態は比較的 良いが溶接線に錆を確認。

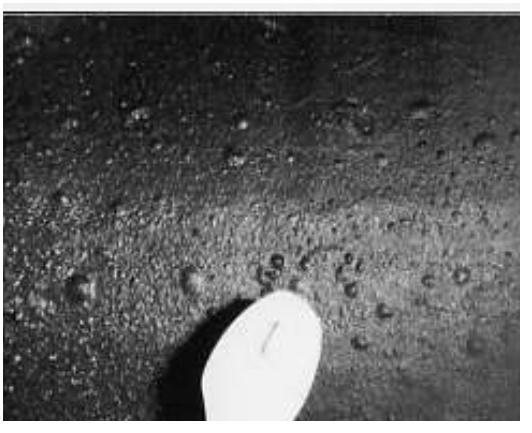
カ)配管下面に大小ふくれを確認。(φ1mm~20mm)

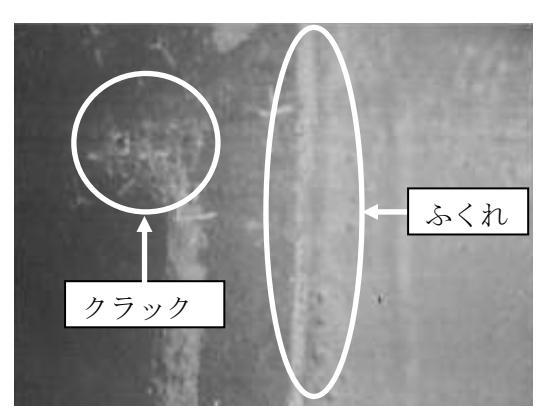
キ)溶接部のふくれ、近辺のクラック からは錆を確認。

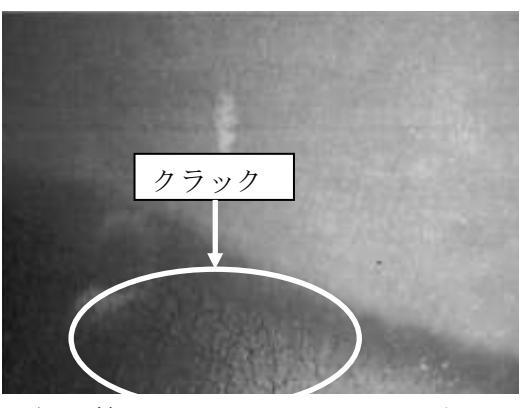
ク)配管下面に著しいクラックを確認。

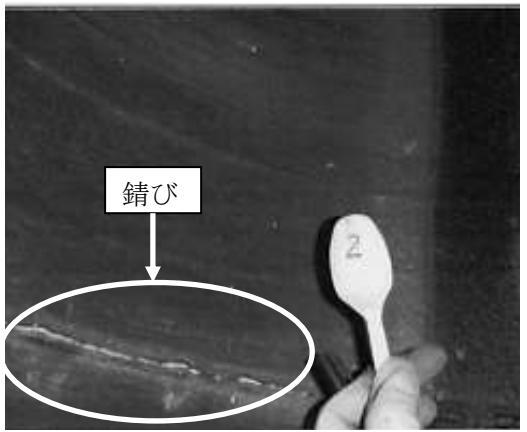
シ)溶接部には塗膜無く、錆を確認。
