JAEA-Review 2010-019

# JMTR 二次冷却系統の健全性調査 - 配管及び冷却塔の健全性調査-

Inspection of JMTR Secondary Cooling System -Secondary Cooling System Piping and Cooling Tower-

July 2010

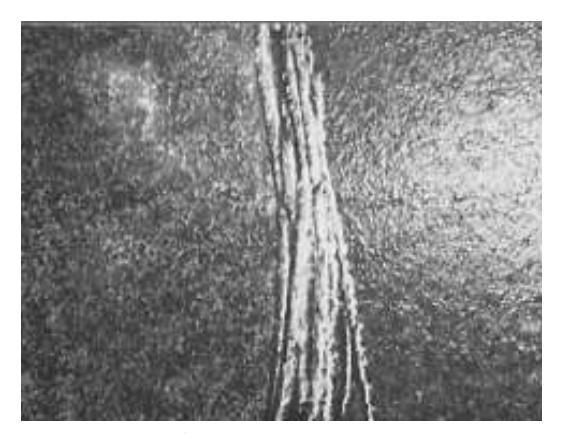
ス)以前の補修区間に異常は認められず。 セ)溶接部に著しいふくれを確認。

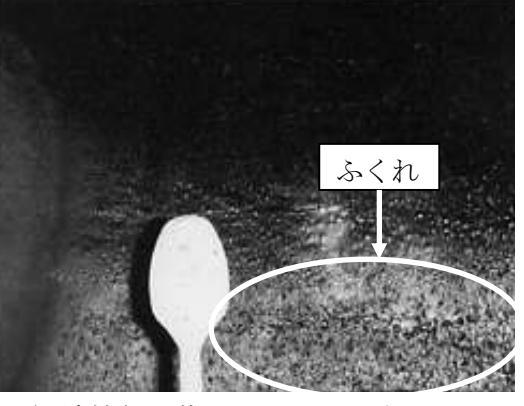
セ)溶接部に著しいふくれを確認。 (φ1mm~10mm)

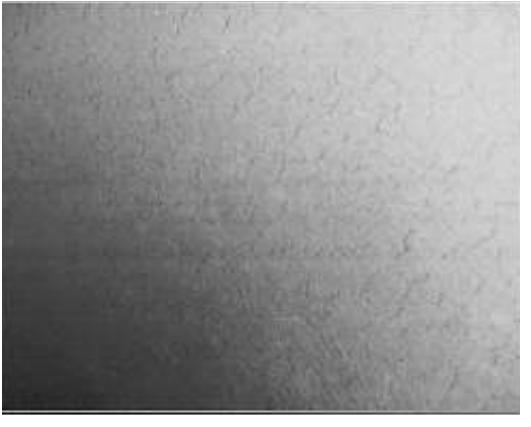
チ)配管上面に著しいクラックを確認。

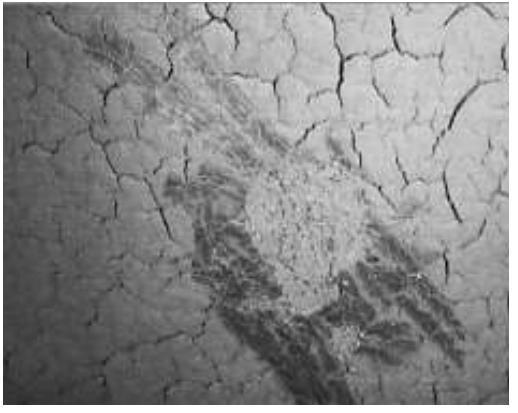
テ)配管右側面に著しいクラックを ト)クラックを近写した状況。 確認。

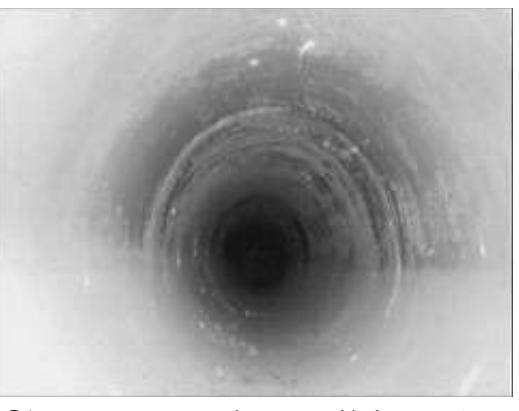
②) Z3 より Z2 の方向の配管内面の状況。

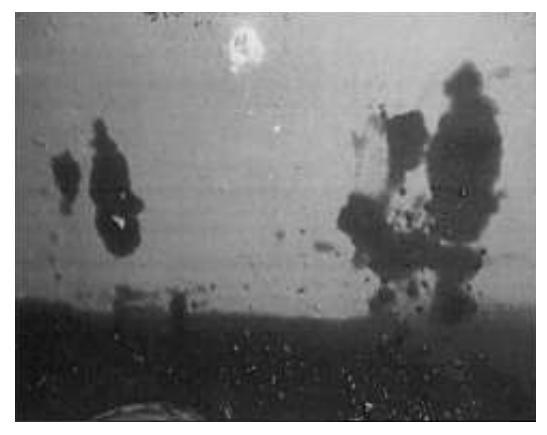
③)配管下面にふくれ、錆を確認。

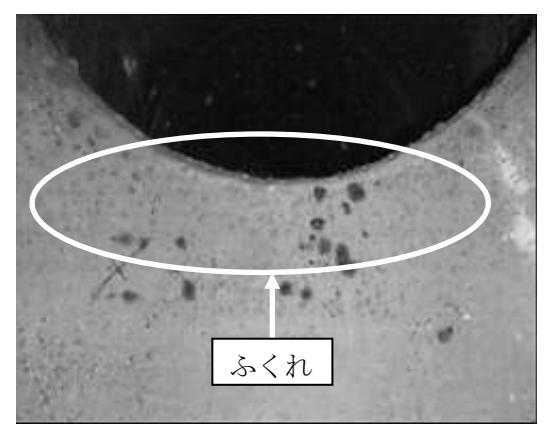
④) Z3の750A配管廻りにふくれを確認。 (φ1mm~20mm)

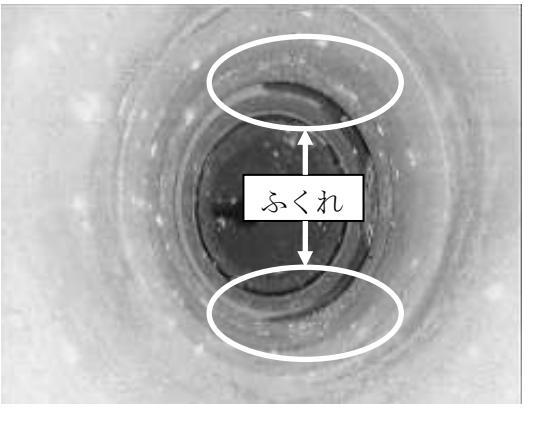
⑥) Z3 の 750A 配管内全般に著しいふく れを確認。

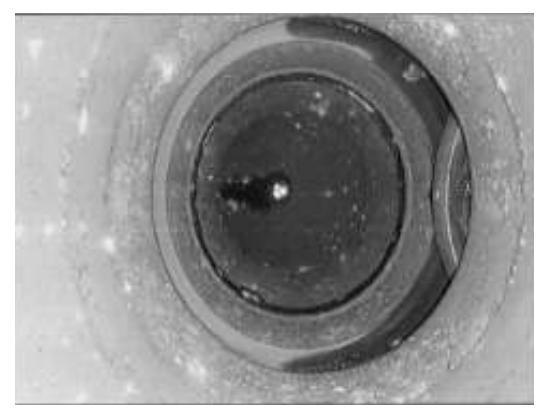
⑦) Z3の750A 配管下方にふくれを確認。

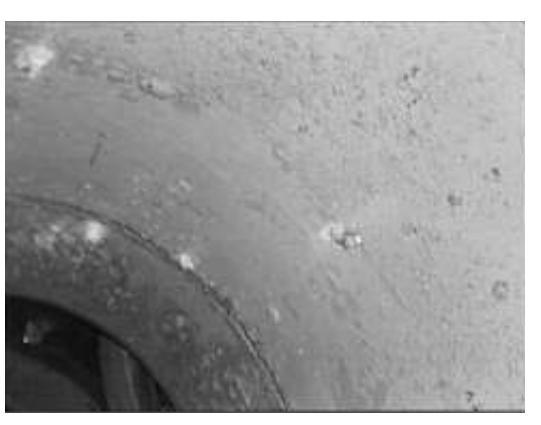
(8) バルブに著しい上大小のふくれを確認。 (φ1mm~30mm)

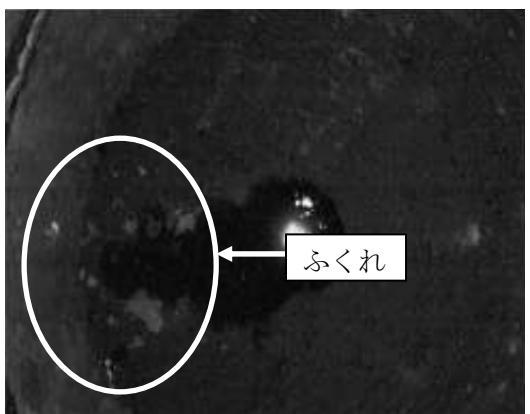
⑩)最下部に大きなふくれを確認。 (φ1mm~30mm)

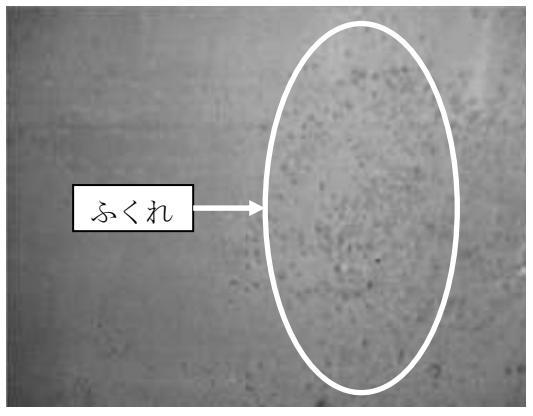
⑥) 配管側面にふくれを確認。(φ1mm~15mm)

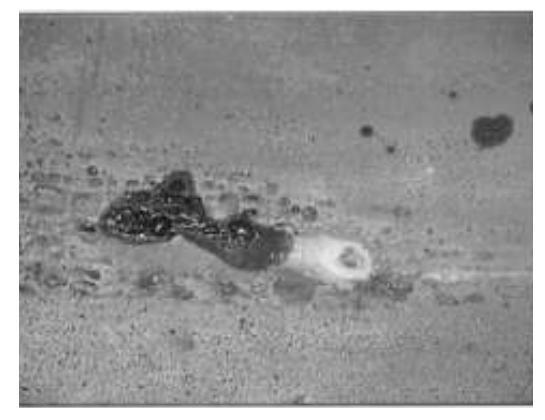
③)溶接部にさび、水を含んだふくれを 確認。

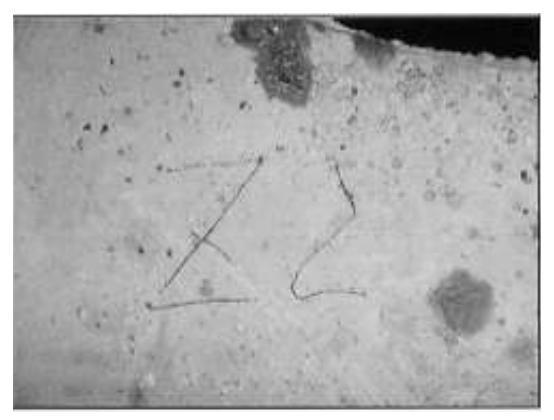
④) Z2 に配管の廻りにふくれを確認。 ( \$\phi 1mm~25mm)

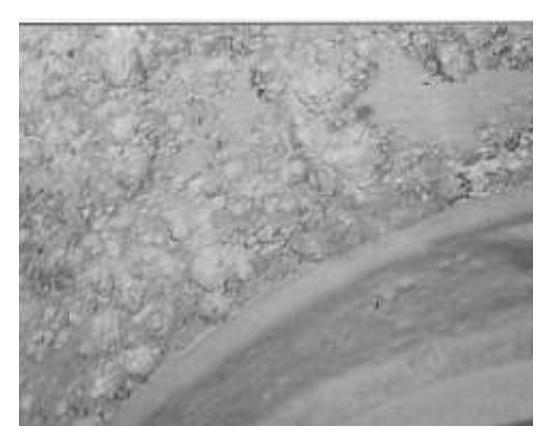
①) 配管下面に著しい大小のふくれを 確認。(φ1mm~35mm)

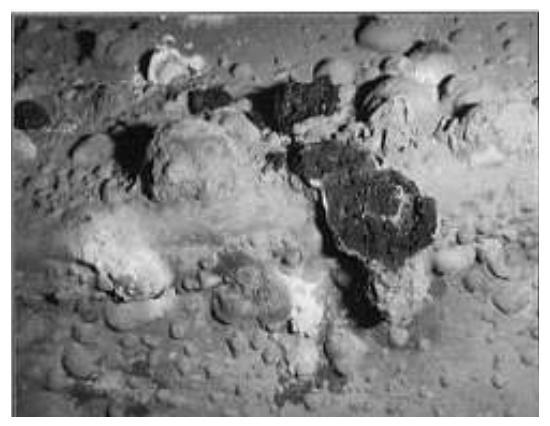
18) 黒錆になったふくれを確認。

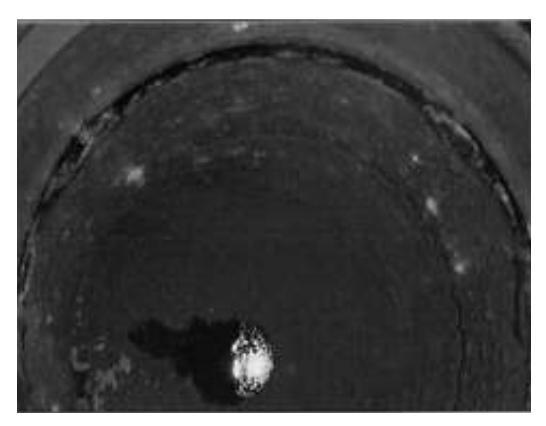
(19) 配管最下部も著しい錆、ふくれを 確認。

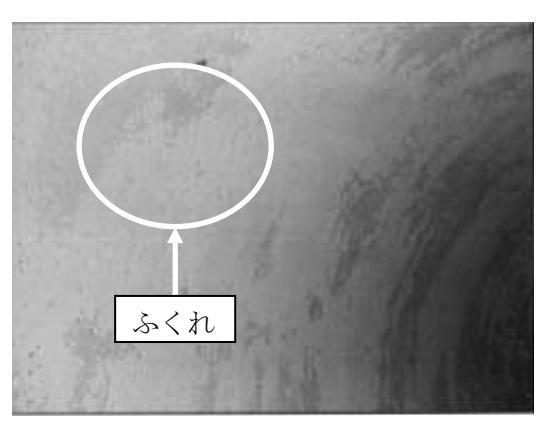
20) 配管側面に大小のふくれを確認 (φ1mm~10mm)

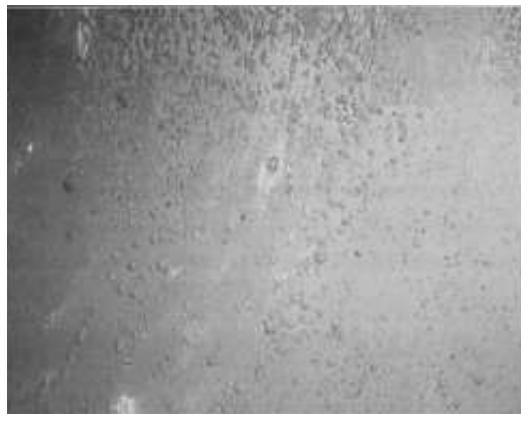
②) 配管側面に大小のふくれを確認。 (φ1mm~15mm)

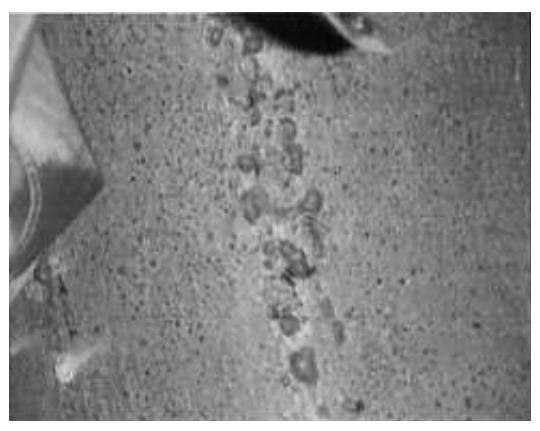
2)溶接部にふくれを確認。 (φ1mm~25mm)

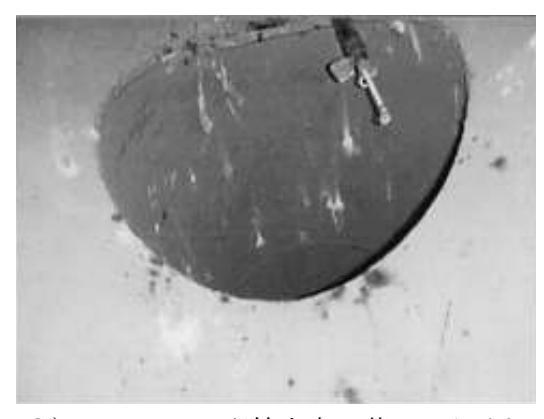
③) Z1 の 750A 配管上方に著しいふくれ を確認。

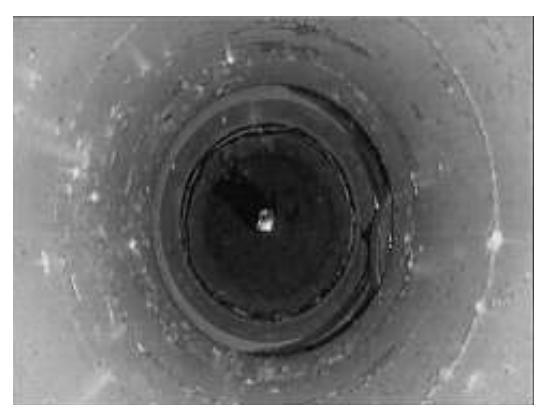
③) Z1 の 750A 配管全面に著しいふくれ を確認。(
 ( 4 1mm~30mm)

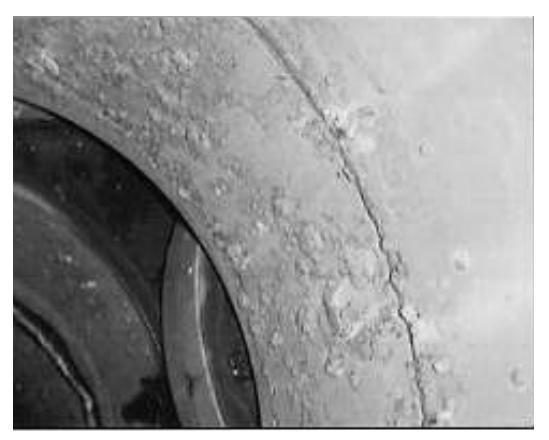
(28) バルブ廻りを近写した状況、著しくふくれ、その内部は錆びている。

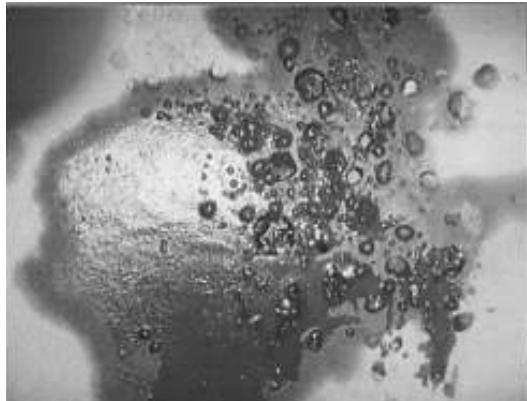
③) 配管下面に大小のふくれを確認。 ( \$\phi 1mm~20mm)

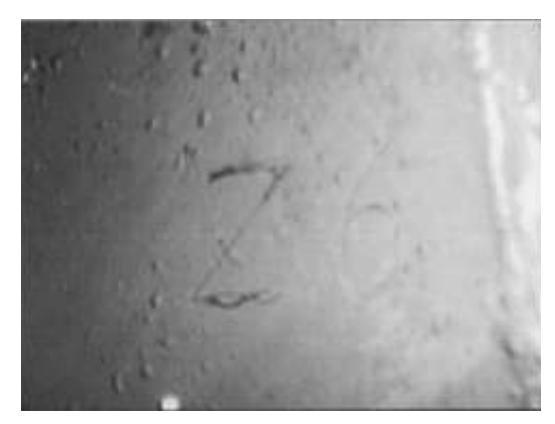
③) Z6の750Aの配管の廻りにふくれを 確認。(φ1mm~15mm)

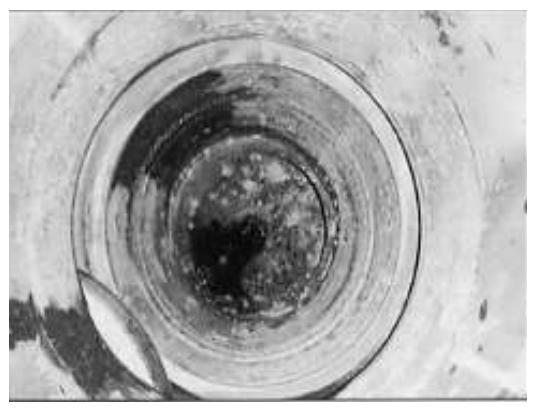
③) Z6の750A配管内に著しい、錆ふくれ を確認。(φ1mm~20mm)

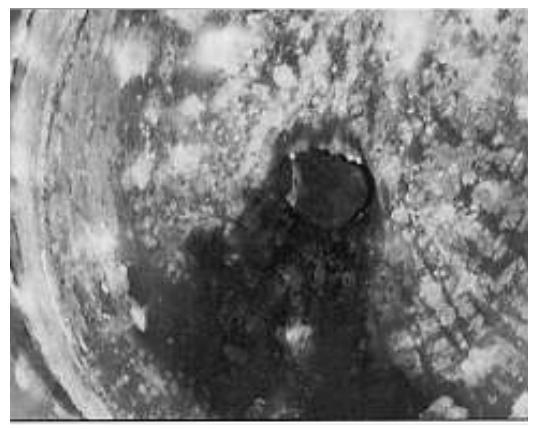
(39) 配管内最下部を近写した状況、著しい 錆、ふくれを確認。(φ1mm~25mm)

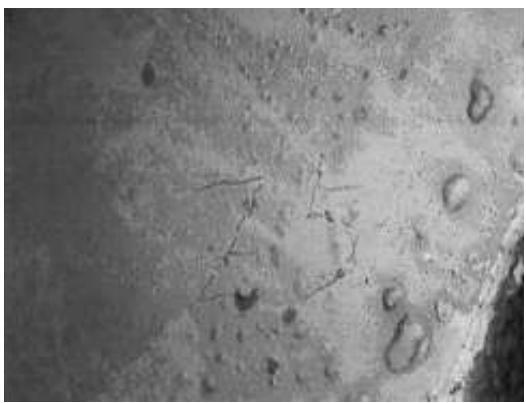
③) Z5の750A配管の廻りの状況、
 ふくれを確認。(φ1mm~25mm)

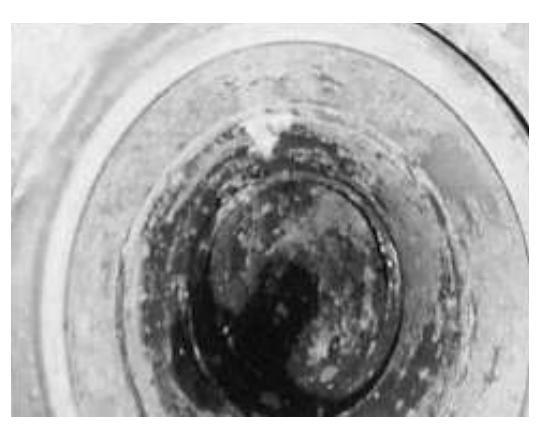
③) Z5 の 750A 配管内に著しい錆、
 ふくれを確認。(φ1mm~20mm)

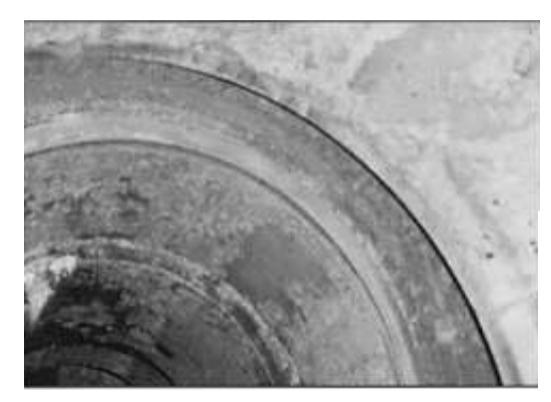
③) Z5 の 750A 配管内を近写した状況、
 著しい錆、ふくれを確認(φ1mm)

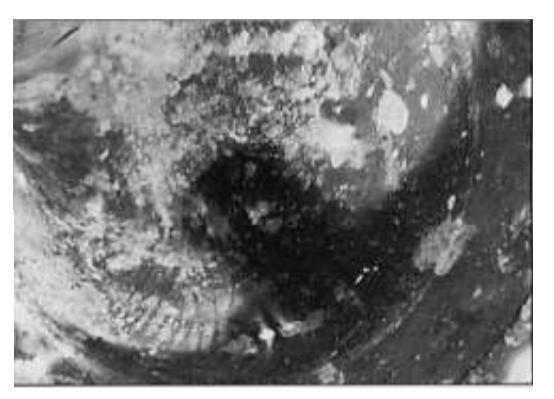
⑧)配管最下部を近写した状況、著しい
 ふくれを確認。(φ1mm~25mm)

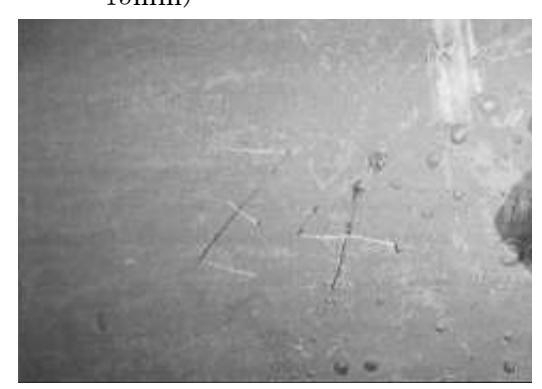
③) Z4の750A配管の廻りの状況、
 ふくれを確認。(φ1mm~20mm)

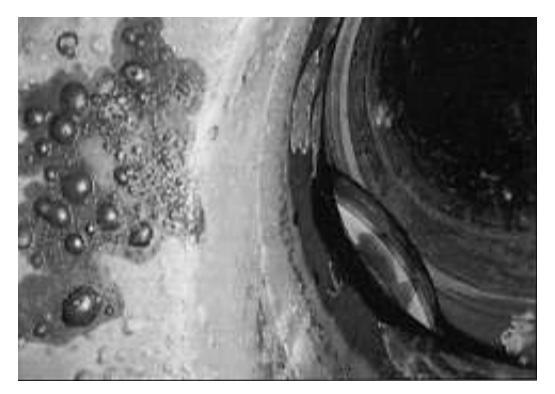
(10) Z4 の 750A 配管内を近写した状況、

著しい錆、ふくれを確認。(φ1mm~20mm)

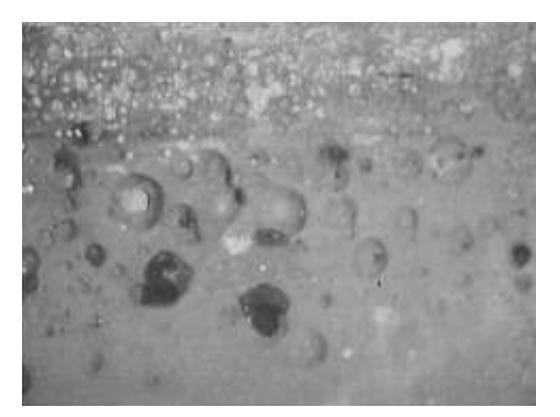
④) Z4 の 750A 配管内を近写した状況、
 著しい錆、ふくれを確認。
 (\$\phi\$1mm~25mm\$)

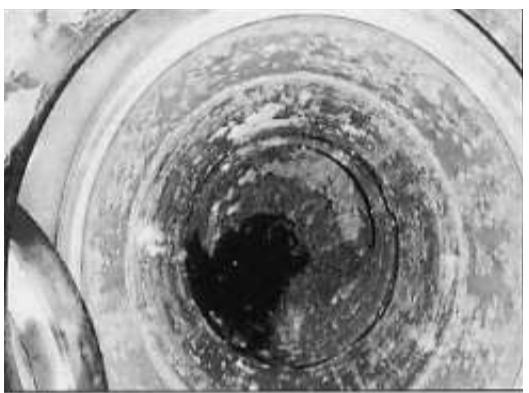
(1) Z4の750A配管内に著しい錆、ふくれを
 確認(φ1mm~20mm)

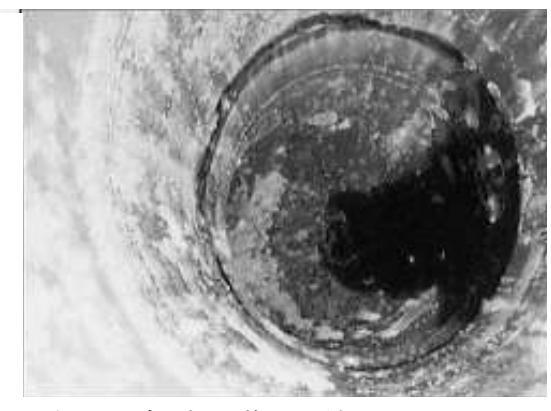
(3)バルブ下部に著しい錆、ふくれを
確認。

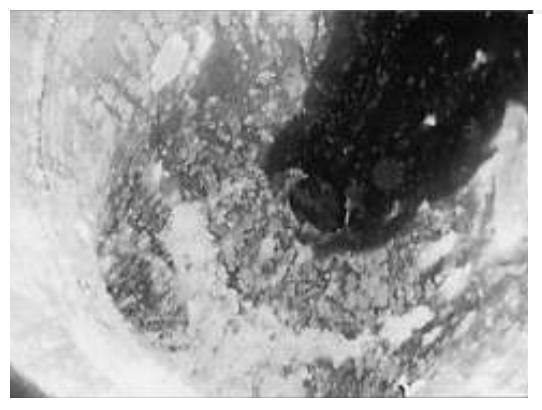
④) 配管最下部を近写した状況、著しい
錆、ふくれを確認。(φ1mm~25mm)

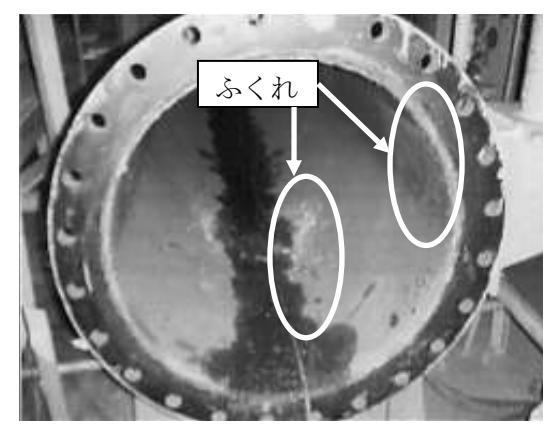
⑤)給水ヘッダ出入口のマンホール廻りの状況、下面に大小のふくれを確認。
 (φ1mm~15mm)
