ホットラボ施設におけるアスベスト調査

－保温材中のアスベスト調査－

Investigation of Asbestos at Hot Laboratory
-Investigation of Asbestos in Heat Insulation Material-

JAEA-Review

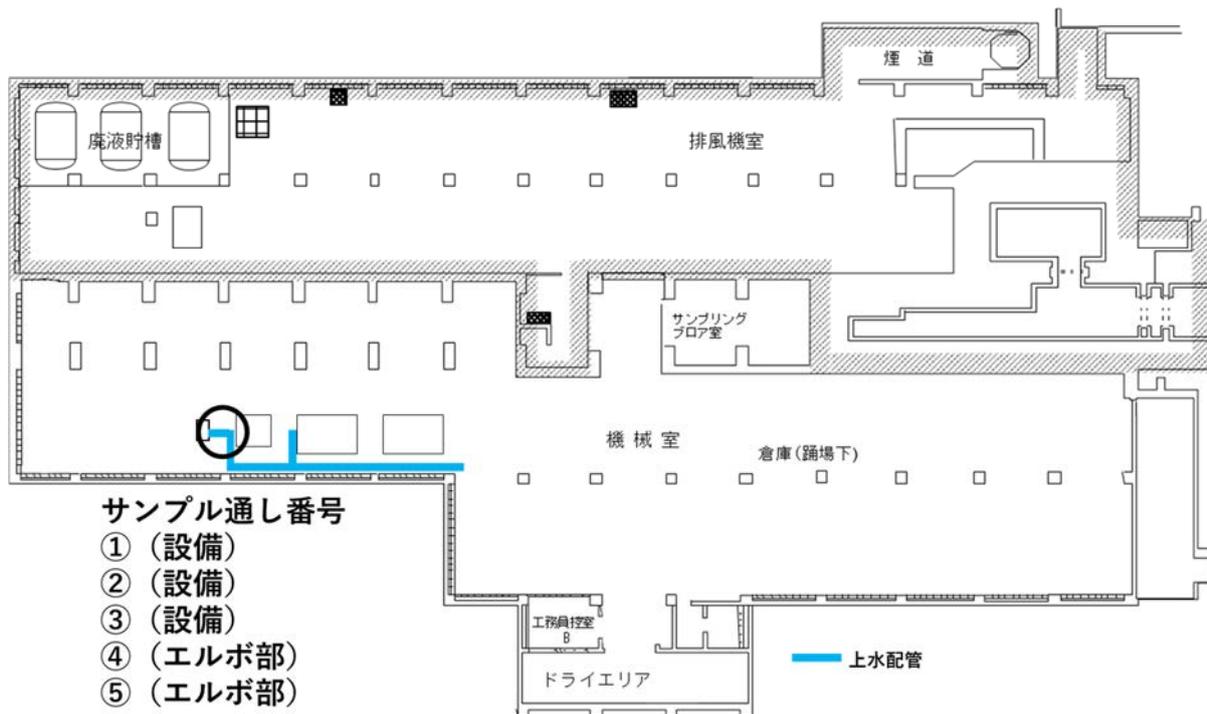
図 2-1 サンプル箇所 概略図 (第 1 回アスベスト調査)

サンプリング箇所 (第 1 回調査)	判定結果	分析結果 (含有率%)
機械室 試料①	含有せず	—
機械室 試料②	含有せず	—
機械室 試料③	含有せず	—
機械室 試料④	含有	アモサイト 5.1
機械室 試料⑤	含有	アモサイト 5.1

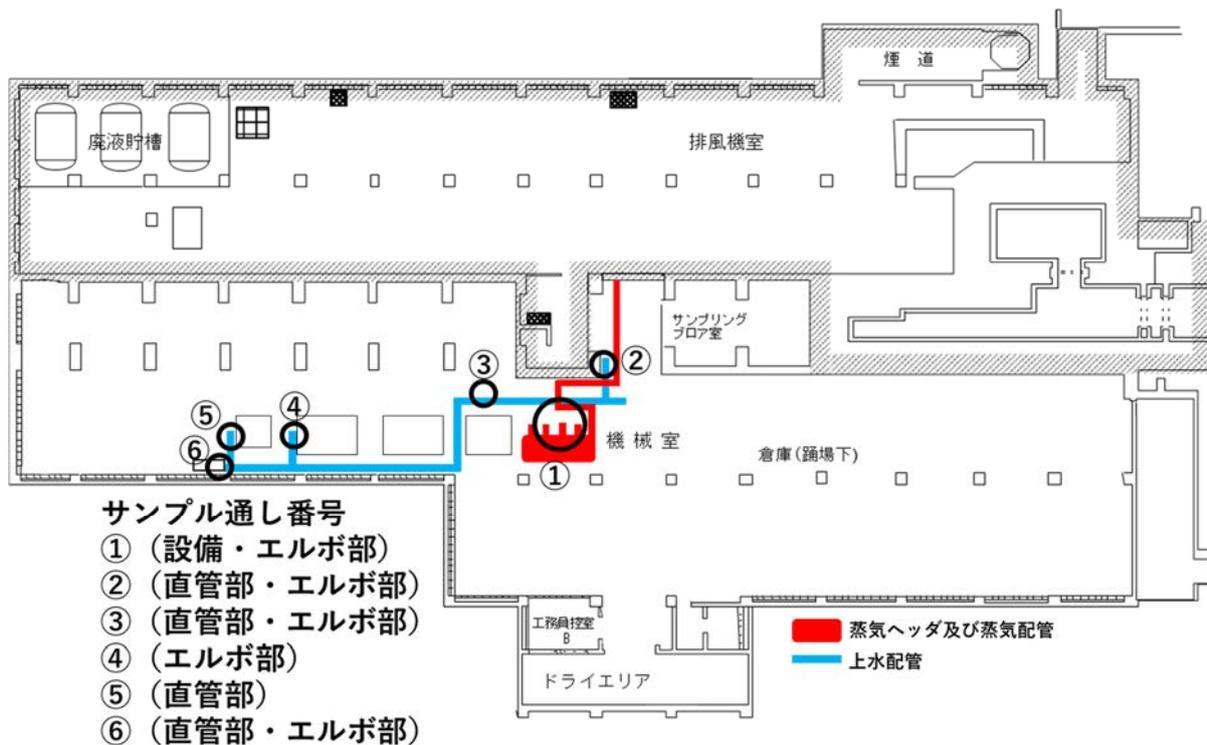
図 2-4 サンプリング箇所 概略図 (第4回アスベスト調査)

サンプリング箇所 (第 4 回調査)	判定結果	分析結果 (含有率%)
機械室 ①蒸気ヘッダ ①-1 細管エルボ部	含有	アモサイト 0.5 トレモライト/アクチノライト 9.0
機械室 ①蒸気ヘッダ ①-2 太管エルボ部	含有	アモサイト 0.7 トレモライト/アクチノライト 14.0
機械室 ①蒸気ヘッダ ①-3 ヘッダ本体	含有	トレモライト/アクチノライト 11.8
機械室 ②給水管・給湯管 ②-1 給水管直管部	含有せず	—
機械室 ②給水管・給湯管 ②-2 給水管エルボ部	含有	アモサイト 0.8 トレモライト/アクチノライト 15.8
機械室 ②給水管・給湯管 ②-3 給湯管直管部	含有せず	—
機械室 ②給水管・給湯管 ②-4 給湯管エルボ部	含有	アモサイト 1.9 トレモライト/アクチノライト 17.0
機械室 ③ろ過水配管 ③-1 直管部	含有せず	—
機械室 ③ろ過水配管 ③-2 エルボ部	含有	アモサイト 0.9 トレモライト/アクチノライト 9.0
機械室 ④冷水配管 ④-1 エルボ部	含有	トレモライト/アクチノライト 11.8
機械室 ⑤冷温水配管 ⑤-1 直管部	含有せず	—
機械室 ⑥消火栓配管 ⑥-1 直管部	含有せず	—
機械室 ⑥消火栓配管 ⑥-2 エルボ部	含有	アモサイト 2.0 トレモライト/アクチノライト 17.4

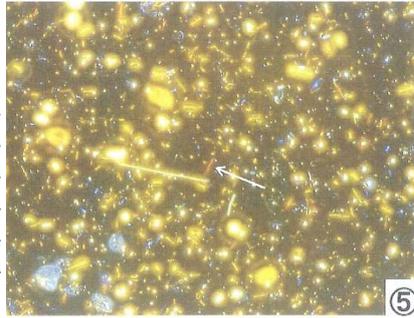
顕微鏡写真⑤

・屈折率：1.620
(トレモライト/アクテノライト用)
・倍率：×100
トレモライト/アクテノライトの
分散色 赤紫色を確認

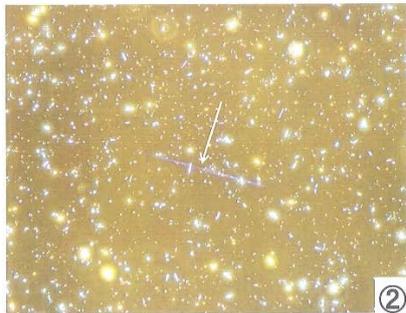
顕微鏡写真②

アモサイトの分散色

桃色を確認

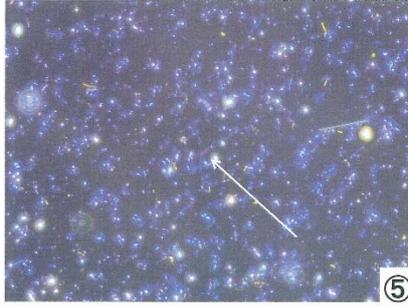
顕微鏡写真⑤

トレモライト/アクチノライトの

分散色 赤紫色を確認

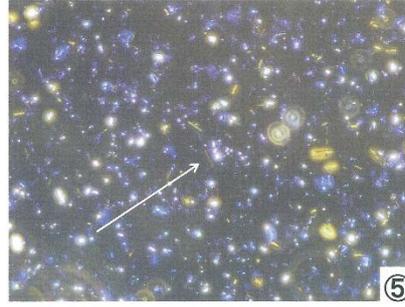
顕微鏡写真⑤

トレモライト/アクチノライトの
分散色 赤紫色を確認

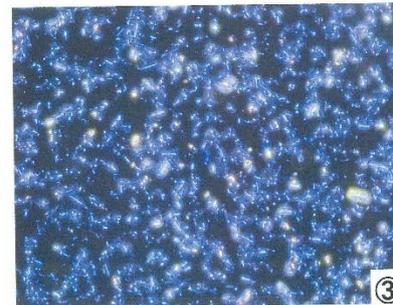
③

顕微鏡写真③

・屈折率：1.690

（クロソドライト用）

・倍率：×100

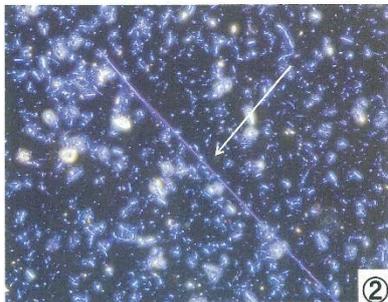
②

顕微鏡写真②

・屈折率：1.680

(アモサイト用)

・倍率：×100

アモサイトの分散色

桃色を確認
