## JMTR 特定施設における 配管用保温材のアスベスト調査

Survey of Asbestos in Piping Insulation in Specified Facilities of JMTR

September 2024

JAEA-Review

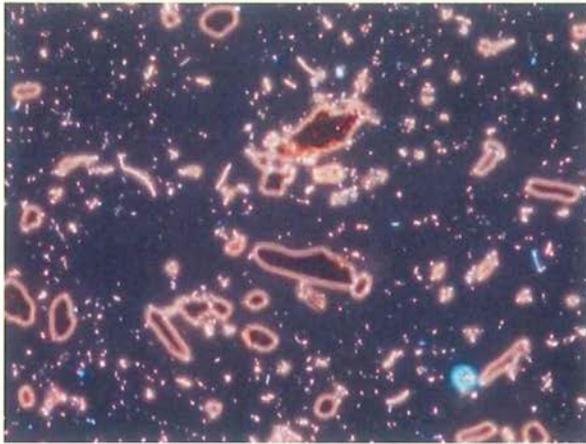
試料① 直管部

浸液の屈折率  $\eta_D^{25^\circ\text{C}} = 1.550$   
クリソライト確認：なし

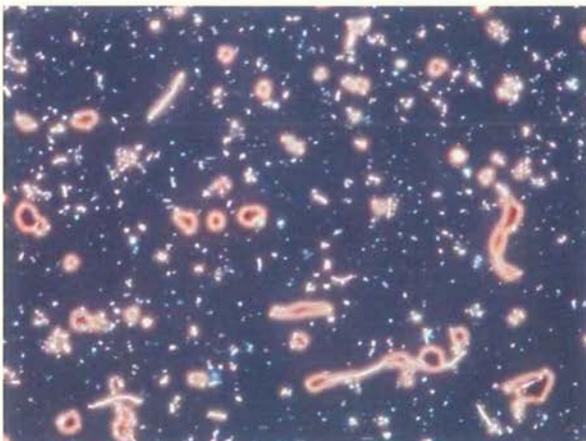
浸液の屈折率  $\eta_D^{25^\circ\text{C}} = 1.618$   
アンフィライト確認：なし

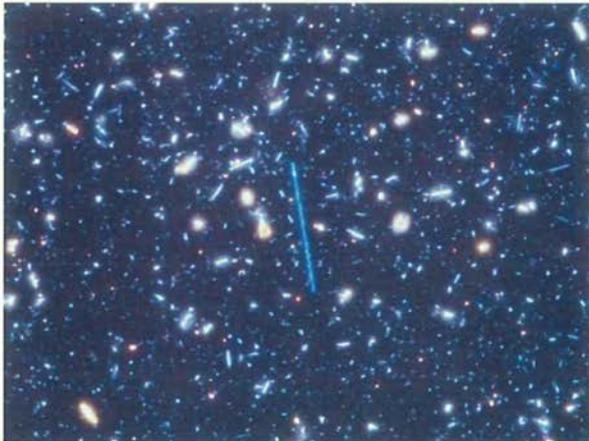
浸液の屈折率  $\eta_D^{25^\circ\text{C}} = 1.700$   
アモサイト/クロソライト確認：あり

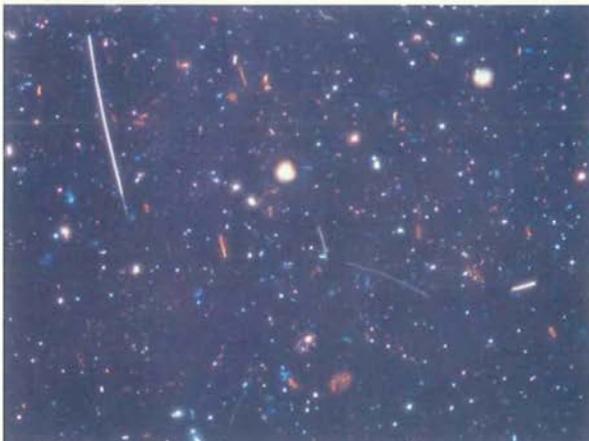
浸液の屈折率  $\eta_D^{25^\circ\text{C}} = 1.618$   
アンソファイト確認：なし

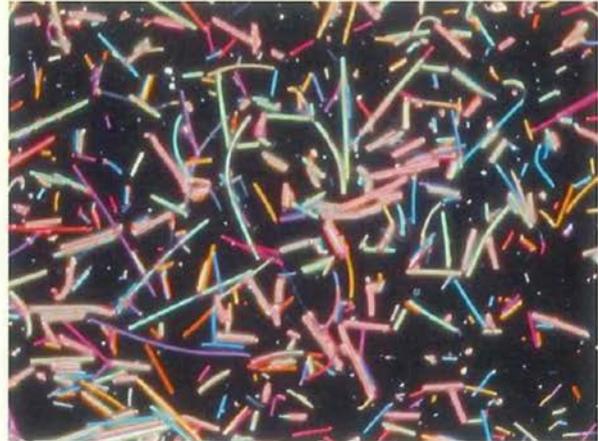
浸液の屈折率  $\eta_D^{25^\circ\text{C}} = 1.680$   
アモイト確認：なし、クワイル確認：なし

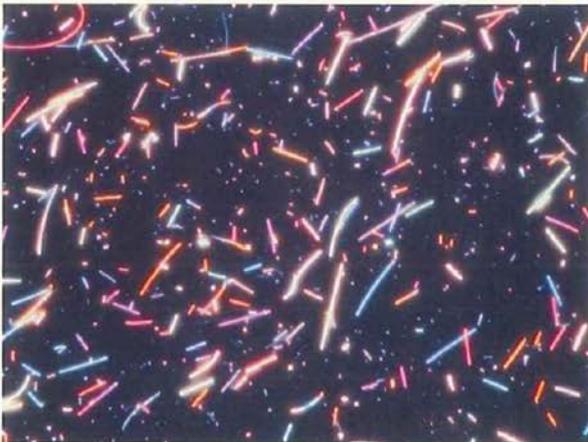
浸液の屈折率  $\eta_D^{25^\circ\text{C}} = 1.700$   
アモイト/クワイル確認：なし

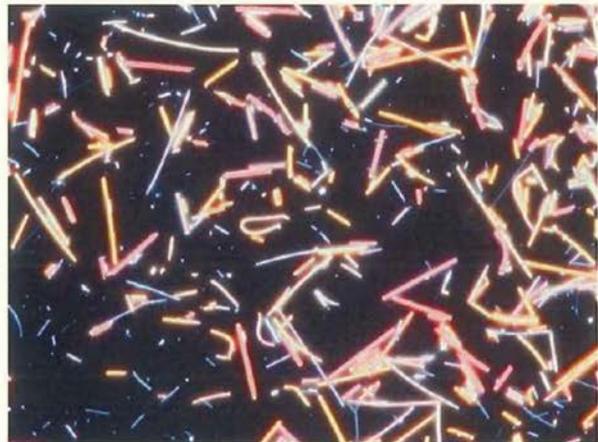
浸液の屈折率  $\eta_D^{25^\circ\text{C}} = 1.605$   
アンソナイト、トモライト/アクチノイト確認：なし

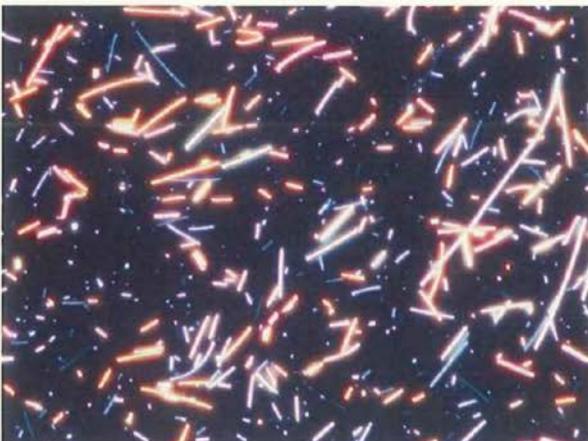
浸液の屈折率  $\eta_D^{25^\circ\text{C}} = 1.618$   
アンソナイト確認：なし

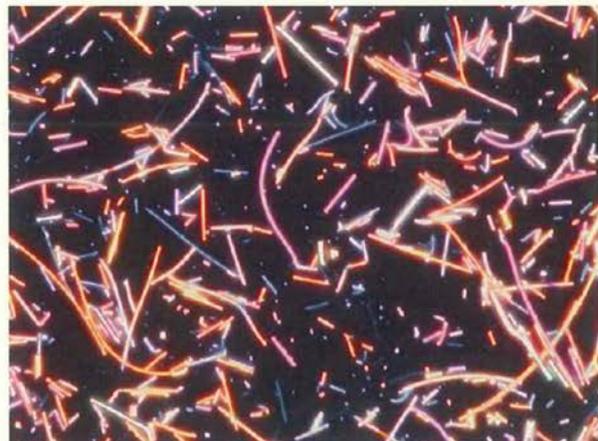
浸液の屈折率  $\eta_D^{25^\circ\text{C}} = 1.620$   
トモライト/アクチノイト確認：なし

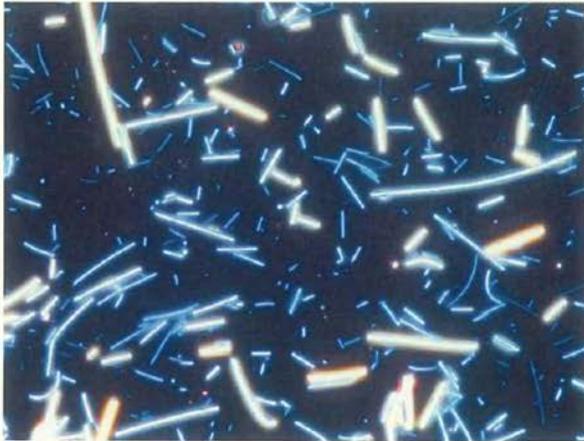
試料④ エルボ部

浸液の屈折率  $\eta_D^{25^\circ\text{C}} = 1.550$   
クリタイル確認：なし

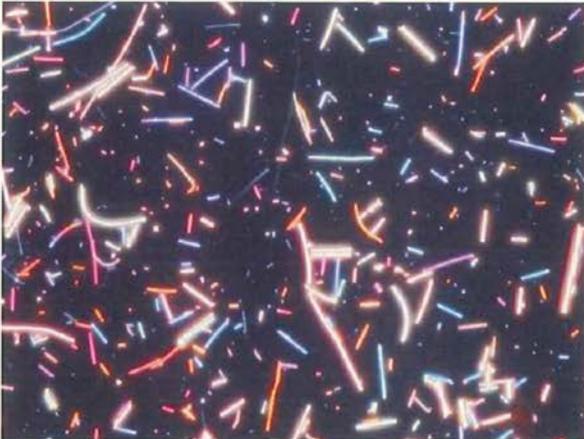
浸液の屈折率  $\eta_D^{25^\circ\text{C}} = 1.700$   
アモサイト/クロソライト確認：なし

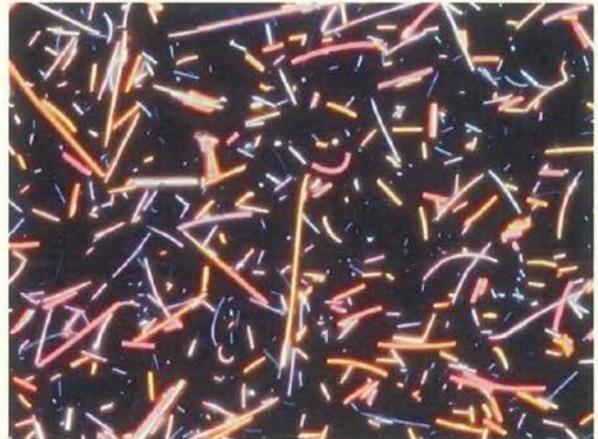
浸液の屈折率  $\eta_D^{25^\circ\text{C}} = 1.605$   
アンソファイト、トモライト/アキチライト確認：なし

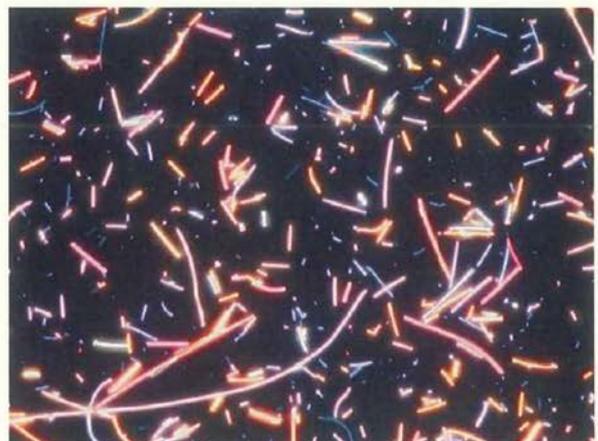
浸液の屈折率  $\eta_D^{25^\circ\text{C}} = 1.620$   
トモライト/アキチライト確認：なし

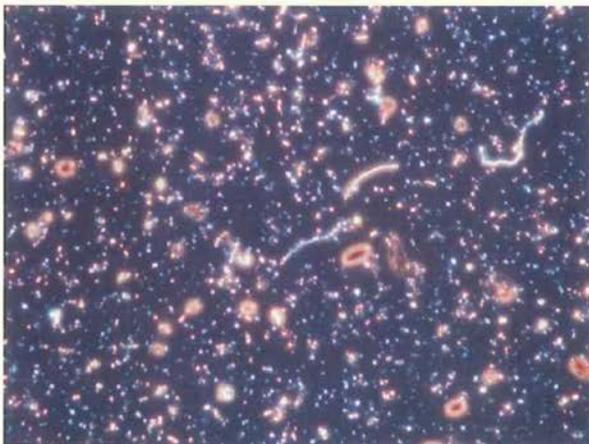
浸液の屈折率  $\eta_D^{25^\circ\text{C}} = 1.700$   
 アモサイト/クシトライト確認：なし

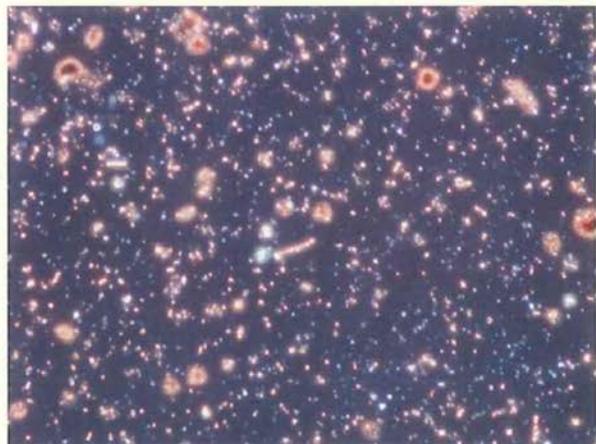
浸液の屈折率  $\eta_D^{25^\circ\text{C}} = 1.605$   
 アンソナイト、トモライト/アキチライト確認：なし

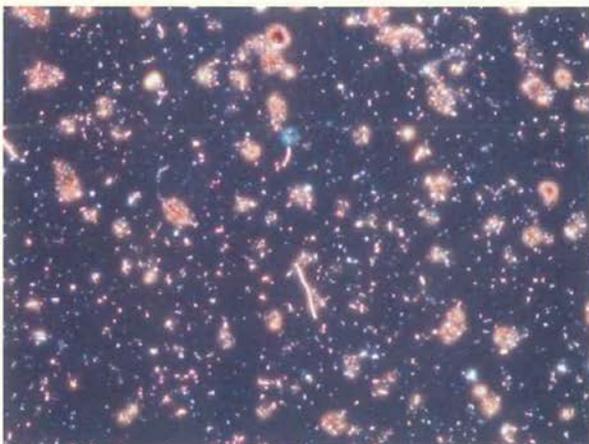
浸液の屈折率  $\eta_D^{25^\circ\text{C}} = 1.618$   
 アンソナイト確認：なし

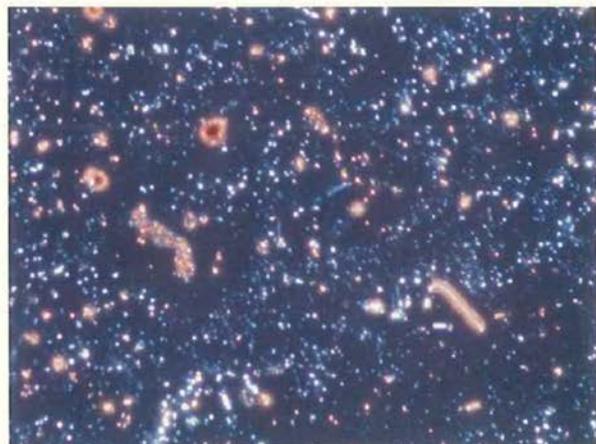
浸液の屈折率  $\eta_D^{25^\circ\text{C}} = 1.620$   
 トモライト/アキチライト確認：なし

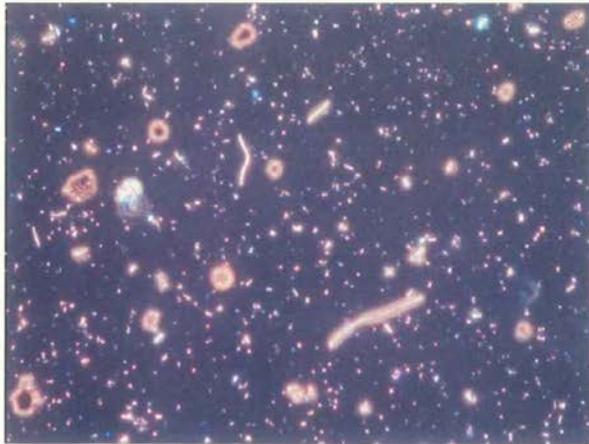
試料⑦ 直管部

浸液の屈折率  $\eta_D^{25^\circ\text{C}} = 1.550$   
 クリタイル確認：なし

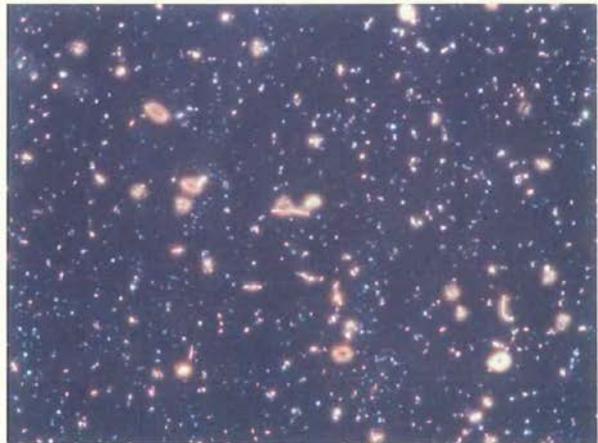
浸液の屈折率  $\eta_D^{25^\circ\text{C}} = 1.605$   
 アンソファイト、トモライト/アキチライト確認：なし

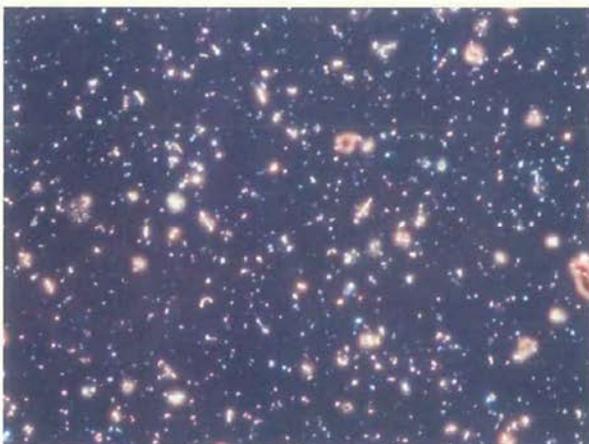
浸液の屈折率  $\eta_D^{25^\circ\text{C}} = 1.618$   
 アンソファイト確認：なし

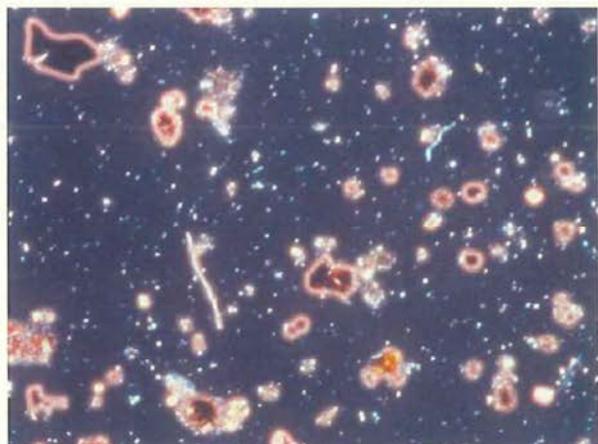
浸液の屈折率  $\eta_D^{25^\circ\text{C}} = 1.620$   
 トモライト/アキチライト確認：なし

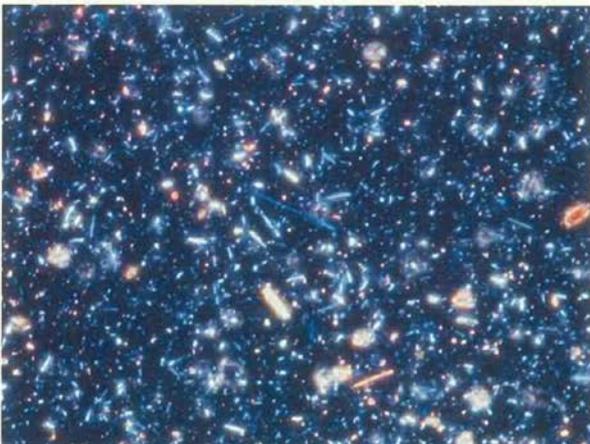
浸液の屈折率  $\eta_D^{25^\circ\text{C}}=1.700$   
アモサイト/クワイル確認：あり

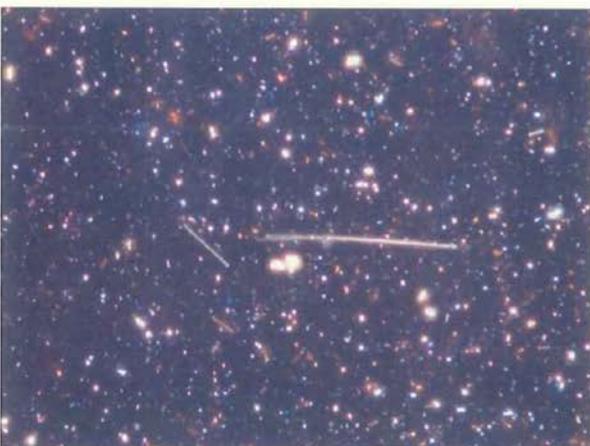
浸液の屈折率  $\eta_D^{25^\circ\text{C}}=1.618$   
アンソファイト確認：なし

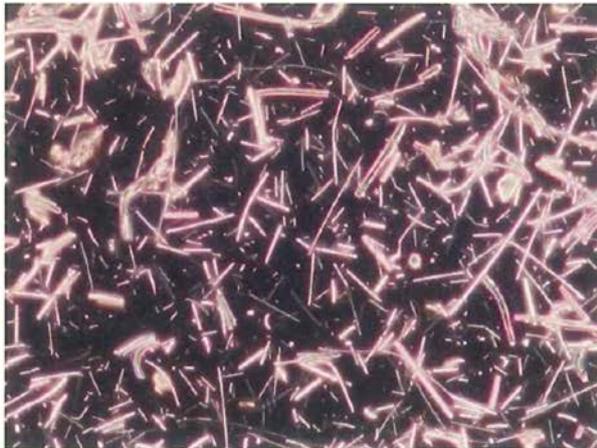
浸液の屈折率  $\eta_D^{25^\circ\text{C}} = 1.550$   
クリタイル確認：なし

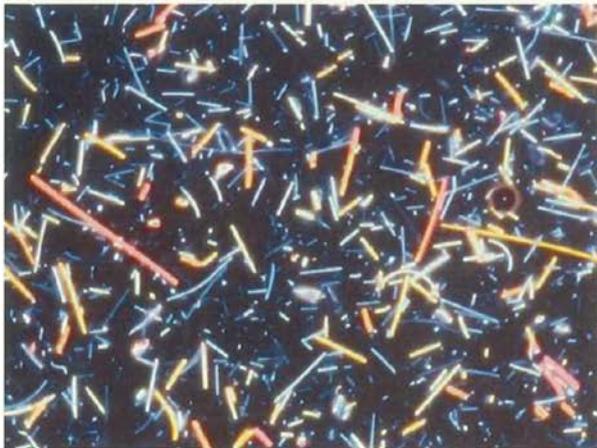
浸液の屈折率  $\eta_D^{25^\circ\text{C}} = 1.700$   
アモサイト/クロソライト確認：なし

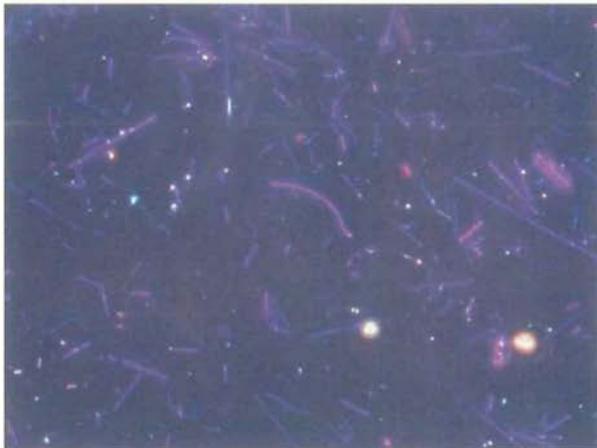
浸液の屈折率  $\eta_D^{25^\circ\text{C}} = 1.618$   
アンソファイト確認：なし

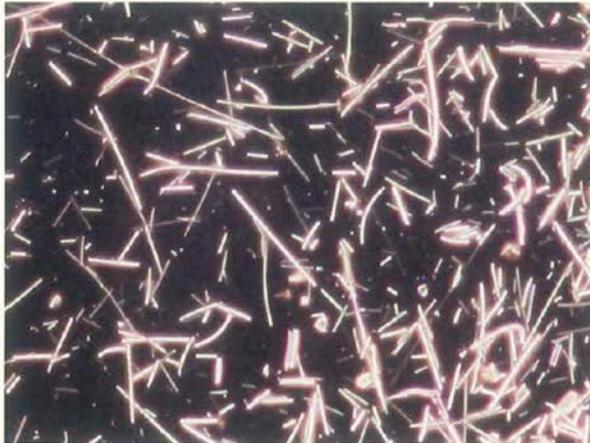
浸液の屈折率  $\eta_D^{25^\circ\text{C}}=1.550$   
クリソライト確認：なし

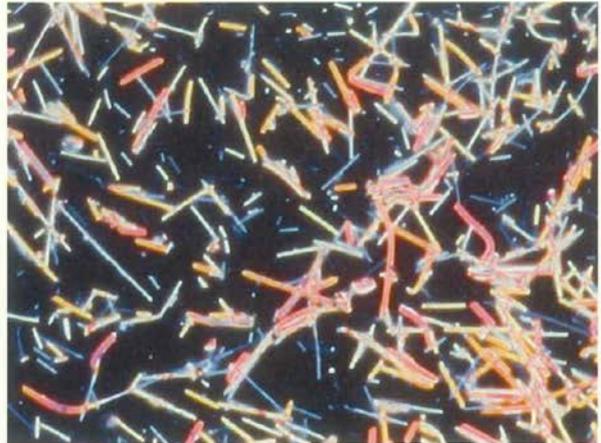
浸液の屈折率  $\eta_D^{25^\circ\text{C}}=1.680$   
アモサイト確認：なし、クロソライト確認：なし

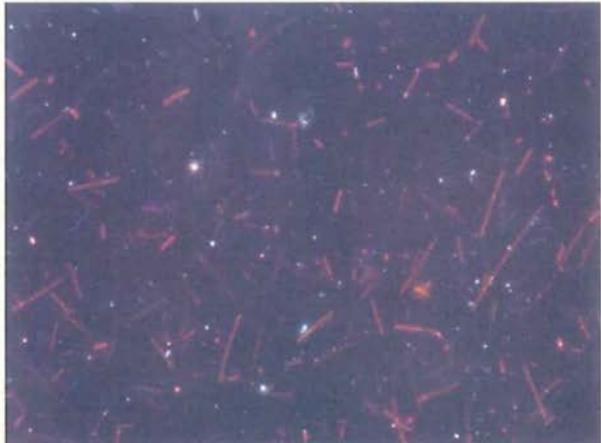
浸液の屈折率  $\eta_D^{25^\circ\text{C}}=1.605$   
アンソファイト、トモライト/アキチライト確認：なし

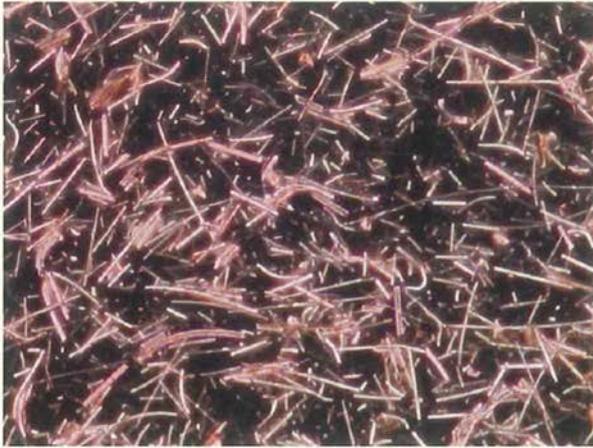
浸液の屈折率  $\eta_D^{25^\circ\text{C}} = 1.550$   
クリソライト確認：なし

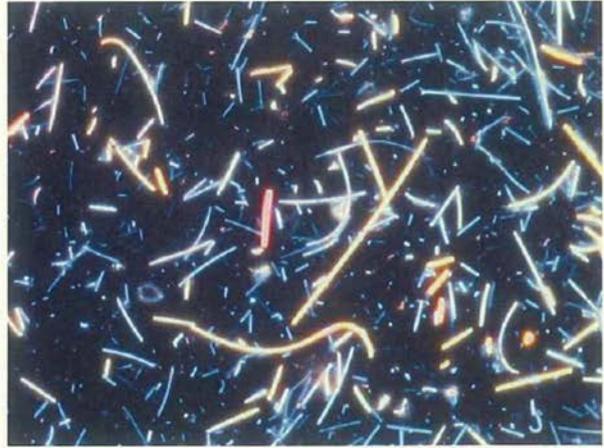
浸液の屈折率  $\eta_D^{25^\circ\text{C}} = 1.680$   
アモサイト確認：なし、クロソライト確認：なし

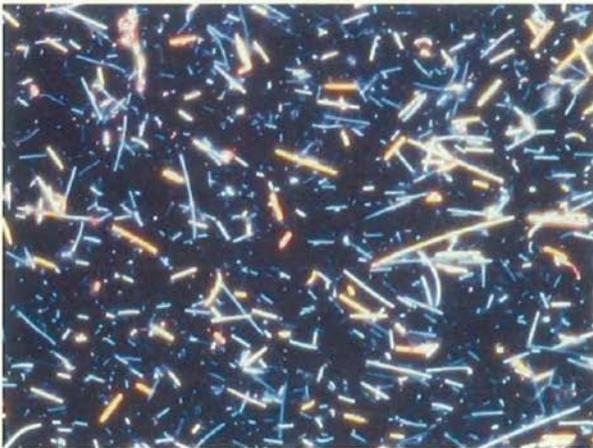
浸液の屈折率  $\eta_D^{25^\circ\text{C}} = 1.700$   
アモサイト/クロソライト確認：なし

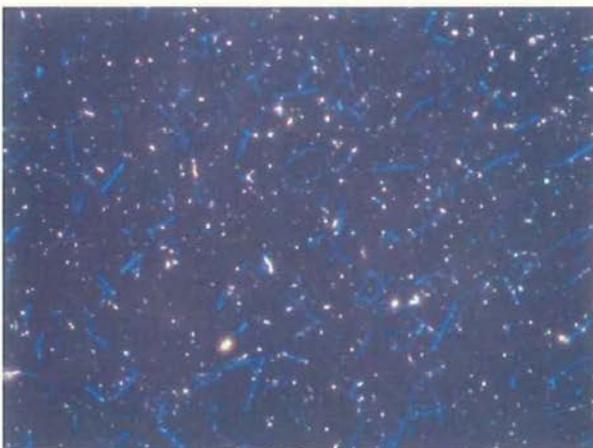
浸液の屈折率  $\eta_D^{25^\circ\text{C}} = 1.618$   
アンソファイト確認：なし

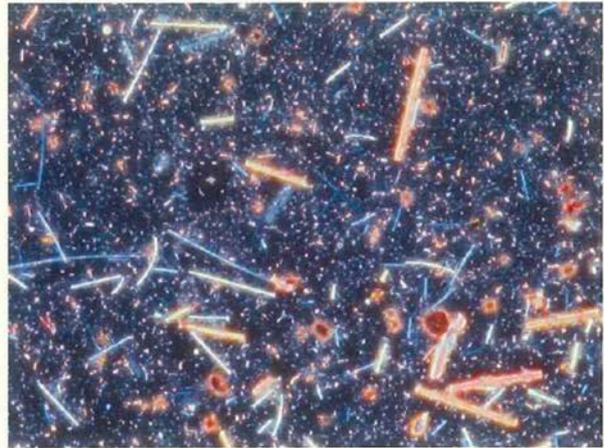
浸液の屈折率  $\eta_D^{25^\circ\text{C}} = 1.680$   
アモサイト確認：なし、クロソライト確認：なし

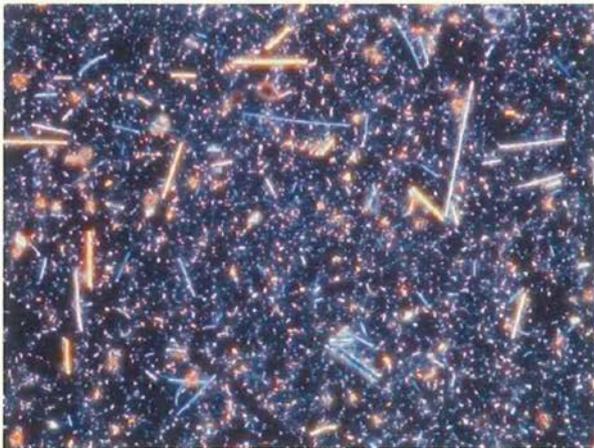
浸液の屈折率  $\eta_D^{25^\circ\text{C}} = 1.700$   
アモサイト/クロソライト確認：なし

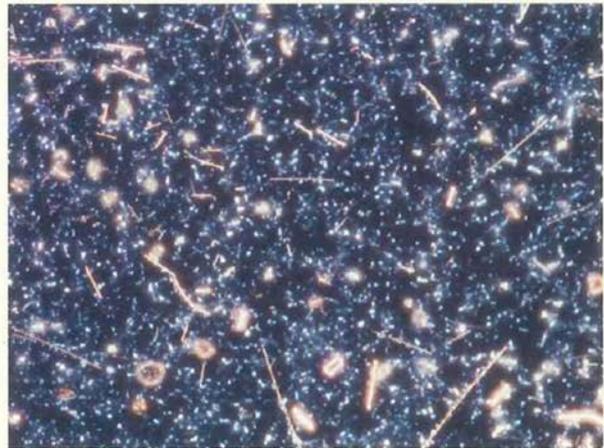
浸液の屈折率  $\eta_D^{25^\circ\text{C}} = 1.605$   
アンソファイト、トモライト/アキチライト確認：なし

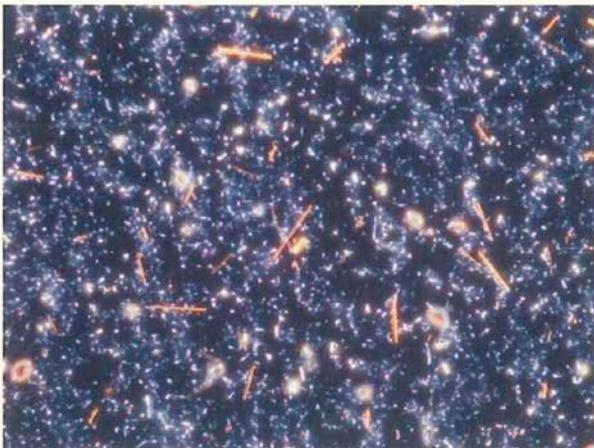
浸液の屈折率  $\eta_D^{25^\circ\text{C}} = 1.618$   
アンソファイト確認：なし

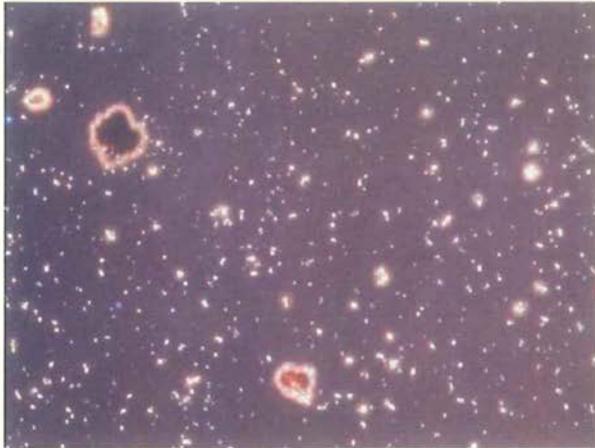
浸液の屈折率  $\eta_D^{25^\circ\text{C}} = 1.550$   
クリソライト確認：なし

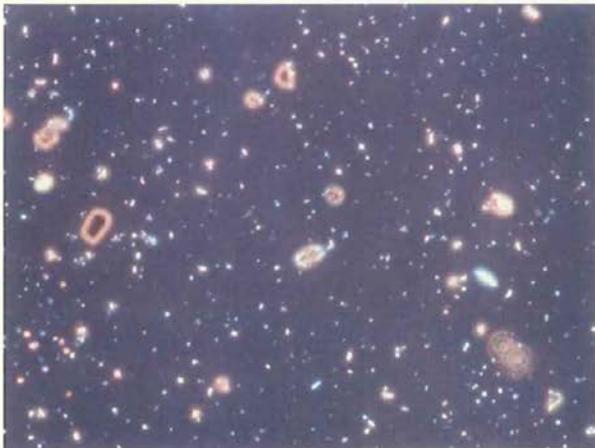
浸液の屈折率  $\eta_D^{25^\circ\text{C}} = 1.700$   
アモサイト/クロソライト確認：なし

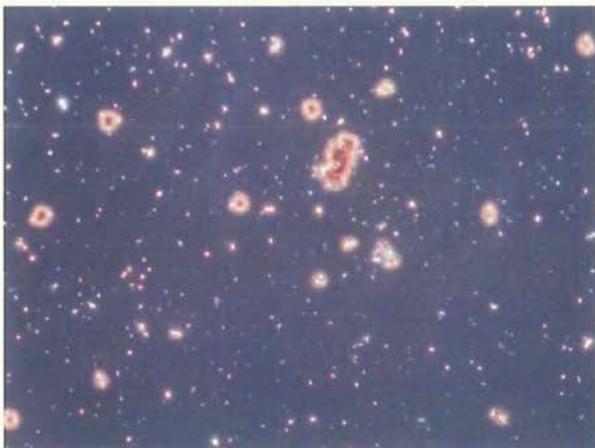
浸液の屈折率  $\eta_D^{25^\circ\text{C}} = 1.618$   
アンソファイト確認：なし
