「常陽」MK-II B型特殊燃料集合体(PFB011)の照射後試験(2)

プレナム人工欠陥付燃料要素の組織観察及び機器分析

1986年2月

動力炉・核燃料開発事業団
大洗工学センター

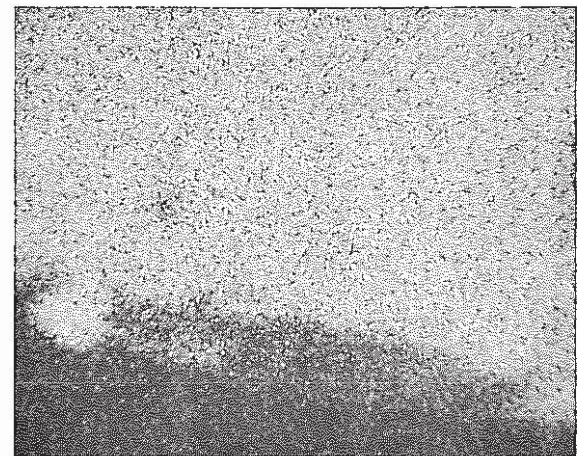
Photo.E - 1 X-ray Images of the Sodium-Fuel
Reaction Region (Specimen No. 892222)

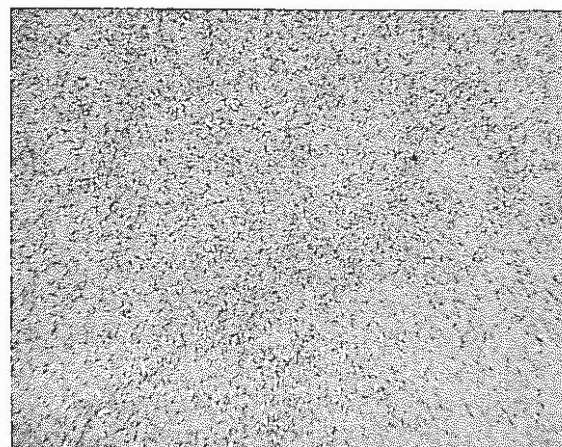
Photo.E-8 X-ray Images of the Sodium-Fuel Reaction Region (Specimen No 892243)
