熱応力緩和構造モデル(2)熱過渡強度試験

第2報 熱過渡試験・解体検査

動力炉・核燃料開発事業団
大洗工学センター

Creep Fatigue Test of Thermal Stress Mitigation Structure Model (2)
under Thermal Transient Loadings
vol.2 Thermal Transient Test and Crack Observasion

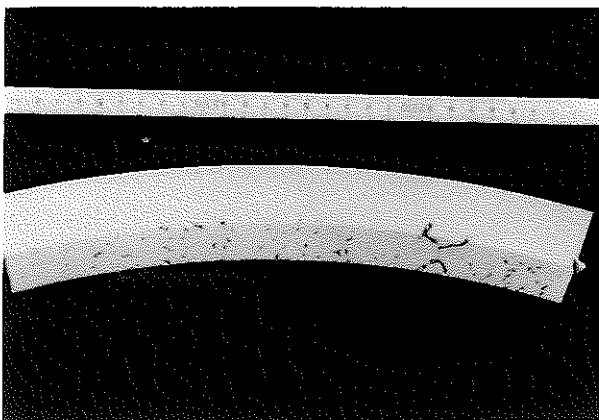
㉕ 鏡-外部胴境界部周断面 (右)

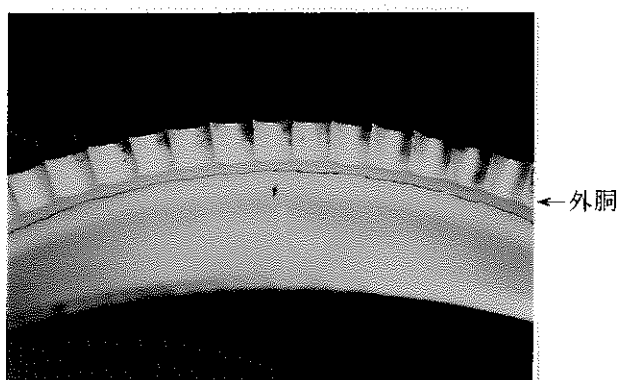
Ⓓ Yピース内側コーナー部 (下方からの視)

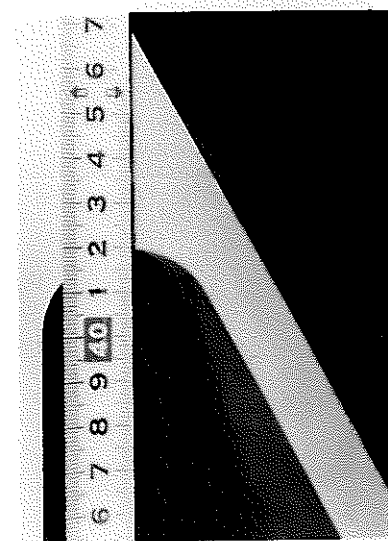
⑤ 支持スカートコーナー部縦断面

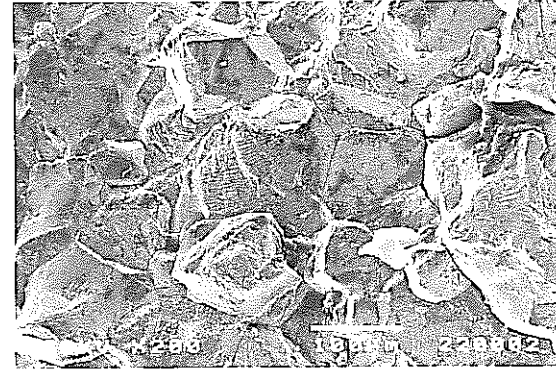
写真6.3.6 胴板接合部（上部）のき裂破面

① マクロな模様

② SEM観察模様：外面から0.9mm

③ SEM観察模様

④ SEM観察模様：外面から2.6mm

⑤ 写真①中央部拡大

⑥ SEM観察模様：内面から0.5mm

⑦ 写真⑥中央部拡大

⑧ SEM観察模様：内面寄り
