もんじゅナトリウム漏えい事故の原因究明

- ナトリウム漏えい燃焼実験 - I -

1997年1月

動力炉・核燃料開発事業団

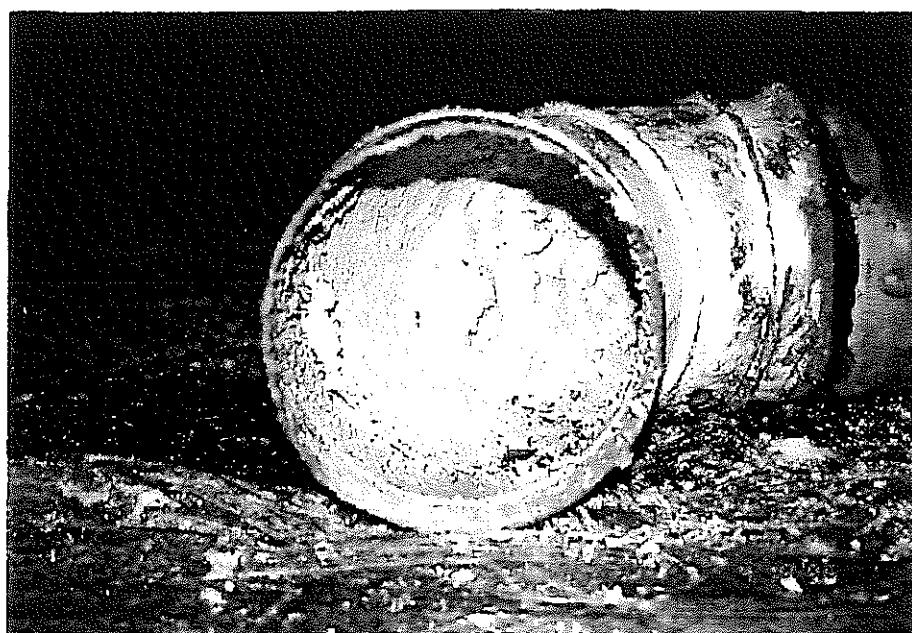
実験終了後、換気空調ダクトの狭隘部および排気系ダンパ（DP707、DP708）を解体・分解し、排気系統における換気流量の低下について原因調査を実施した。その結果、写真2および写真3に示すように換気空調ダクトの狭隘部は、垂直部で内面に数mm、曲がり部で2～3cm程度のエアロゾルが付着・堆積していたが、ラインの閉塞までには至っていなかった。一方、排気系ダンパ（DP707、DP708）の内部には、写真4～写真7に示すように多量のエアロゾルが付着・堆積しており、その量は両者とも約3kg強であった。排気系ダンパの排気流路は、両者ともに構造的にかなり狭められていることから、発生したエアロゾルが排気系ダンパの排気流路に付着し、これが時間の経過とともに増加して、最終的にラインを閉塞させたものである。

写真3 換気空調ダクト（Φ200mm） 曲がり部内面

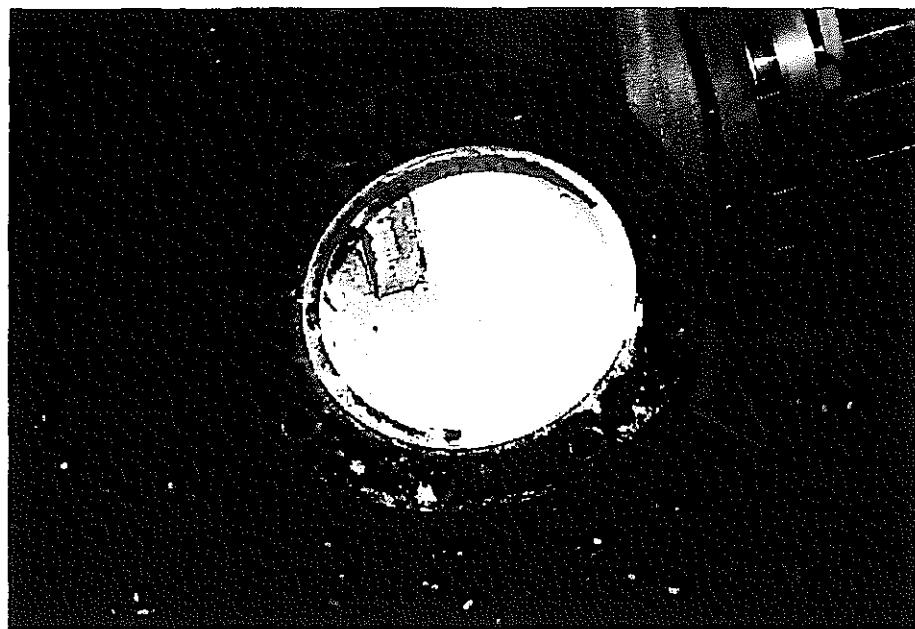
写真4 DP 707 入口側内部面

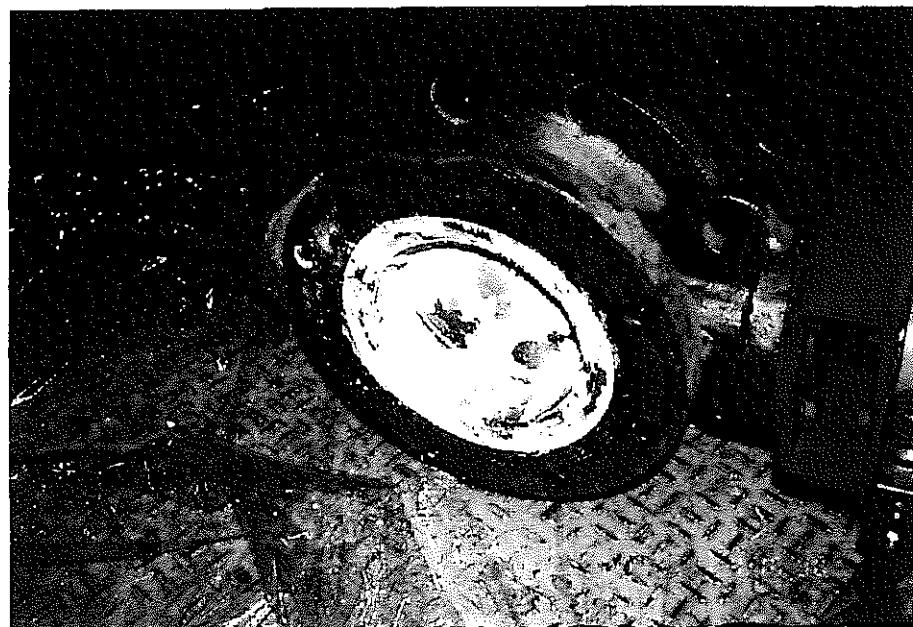
写真6 DP708 入口側内部面

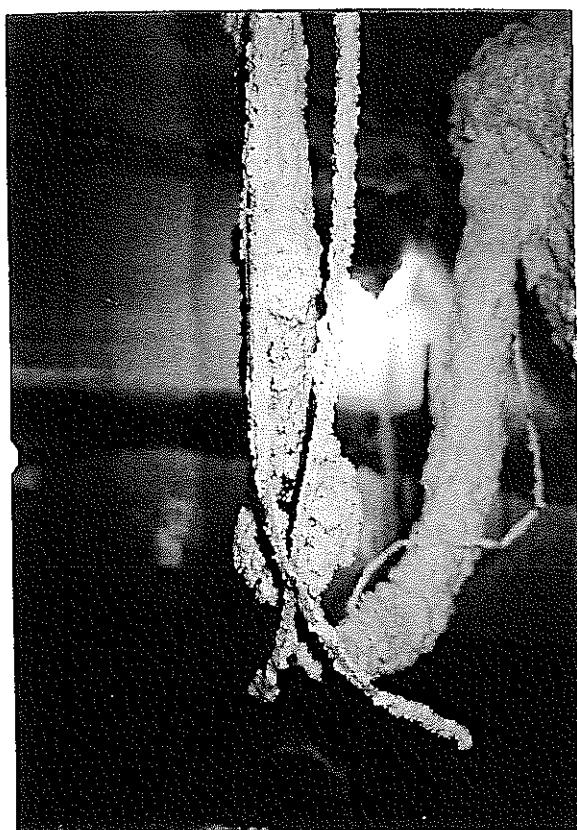
フレキシブルチューブについては、写真16および写真17からわかるように温度計との接続部の袋ナットがほぼ残っており、「もんじゅ」で見られたようなズレ落ちたような状態ではなかった。また、写真18に示すように、フレキシブルチューブの表面全体には、ナトリウム化合物が付着しており、写真19に示すようフレキシブルチューブの中間（ほぼ最下部）で切断されて内部の補償導線にて接続されている状態であった。表面に付着したナトリウム化合物を除去し、洗浄した後のフレキシブルチューブを写真20および写真21に示す。

写真 1 9 実験後のフレキシブルチューブ（ナトリウム化合物付着状態）

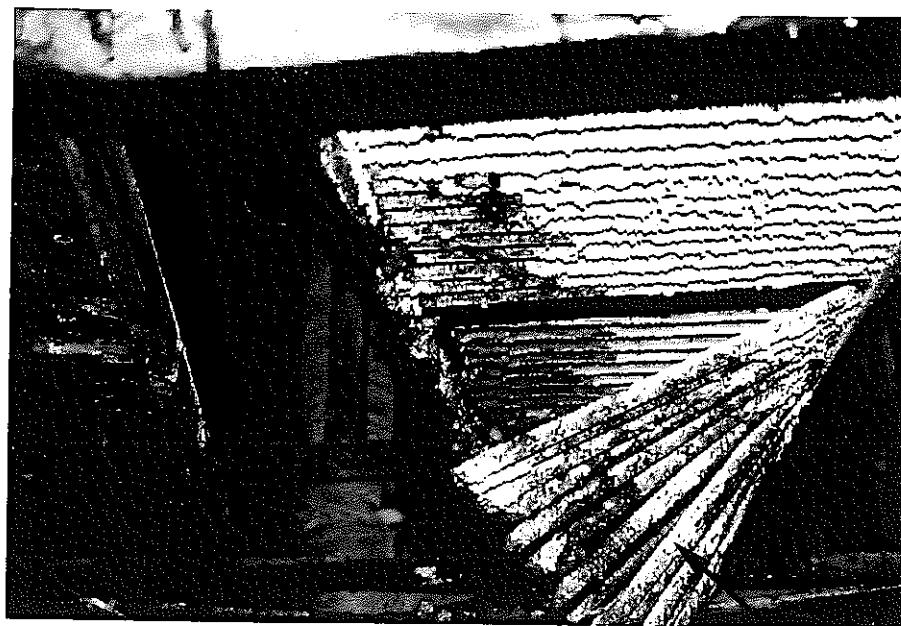
擬漏えい部の直下に当たる換気空調ダクト上部面にナトリウム化合物が約15cmの厚さで堆積していたが、換気空調ダクト本体は破損していない。また、写真24と写真25に示すように、換気空調ダクト下部吸入口のルーバーの枠（アルミ製）が破損し、これを固定していたビスが外れ、グレーチング側のグリルの片側が外れた状態となっていた。なお、内側のシャッターについては、損傷等は認められなかった。

写真 24 换気空調ダクト下部空気流入部
(マンホール側から撮影)

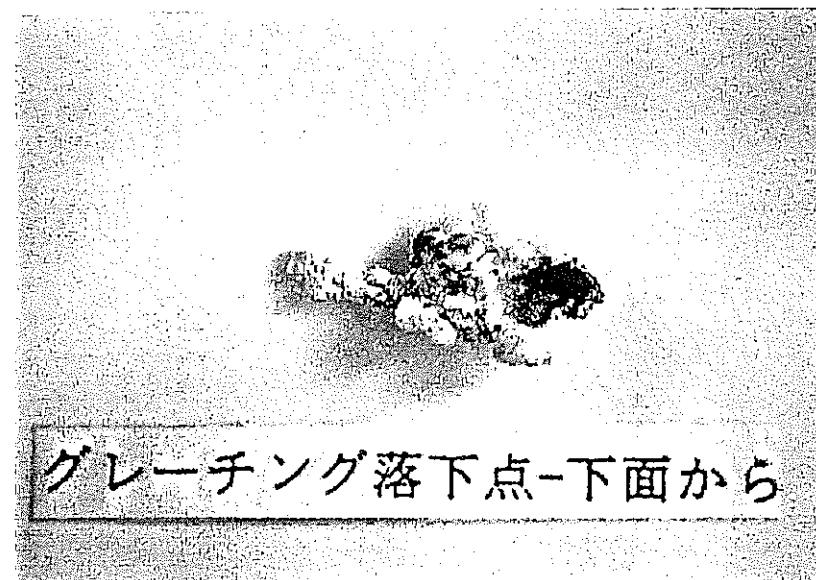
これらサンプルの分析に加えて、写真34と写真35に示すグレーチング下部の特徴的なつらら状化合物について、SEM（Scanning Electron Microscope：走査電子顕微鏡）による観察とEPMA（Electron Probe Micro Analyser：電子線プローブマイクロアナライザ

一) による表面の元素分析を試みた。結果を写真36と写真37に示す。これらの結果から、つらら状化合物は主にナトリウムと鉄から構成されており、その性状からグレーチングがナトリウムとともに溶け落ちる際に形成されたものと推察された。

写真35 グレーチング下部つらら状化合物（側面）

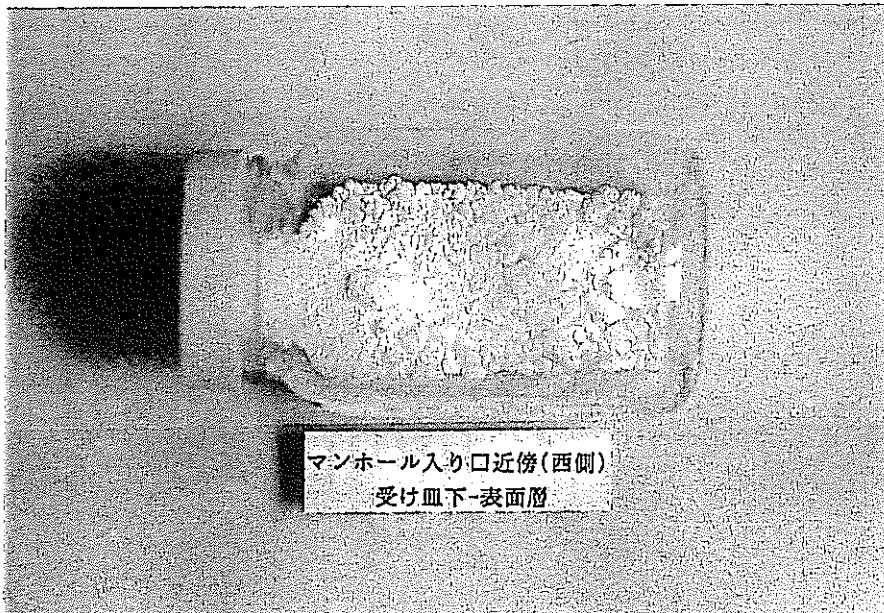
受け皿内部堆積物（マンホール入口近傍）-表面層

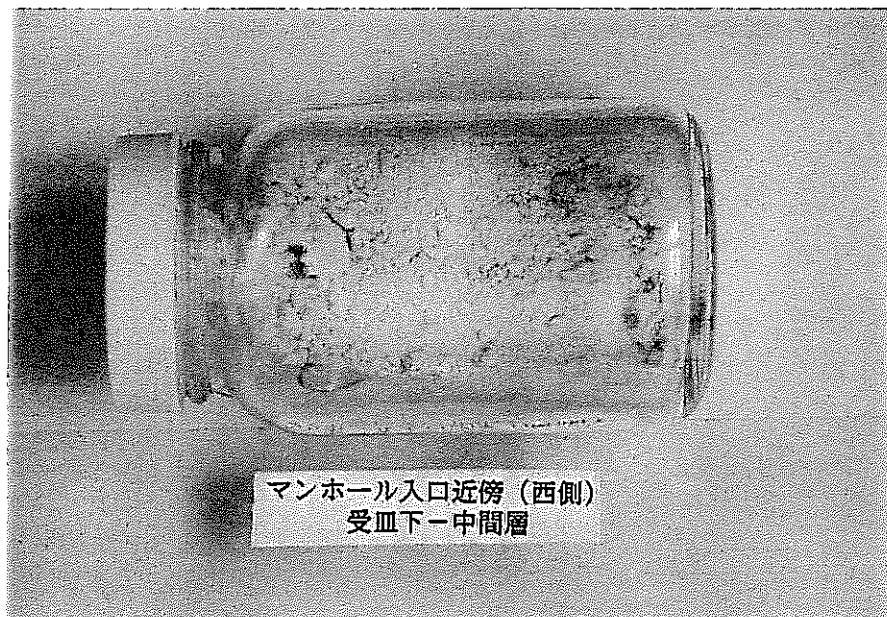
受け皿内部堆積物（マンホール入口近傍）-中間層

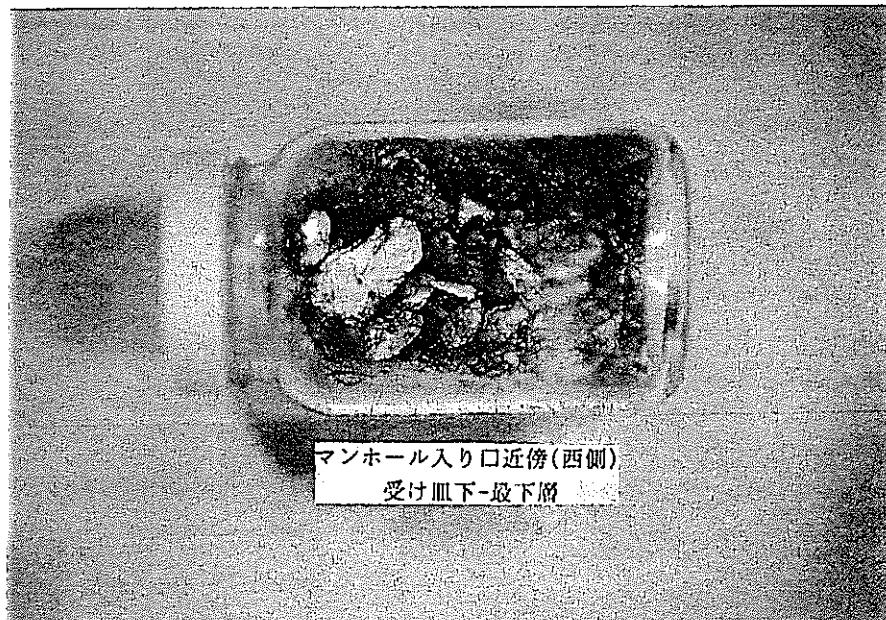
受け皿内部堆積物（マンホール入口近傍）-最下層

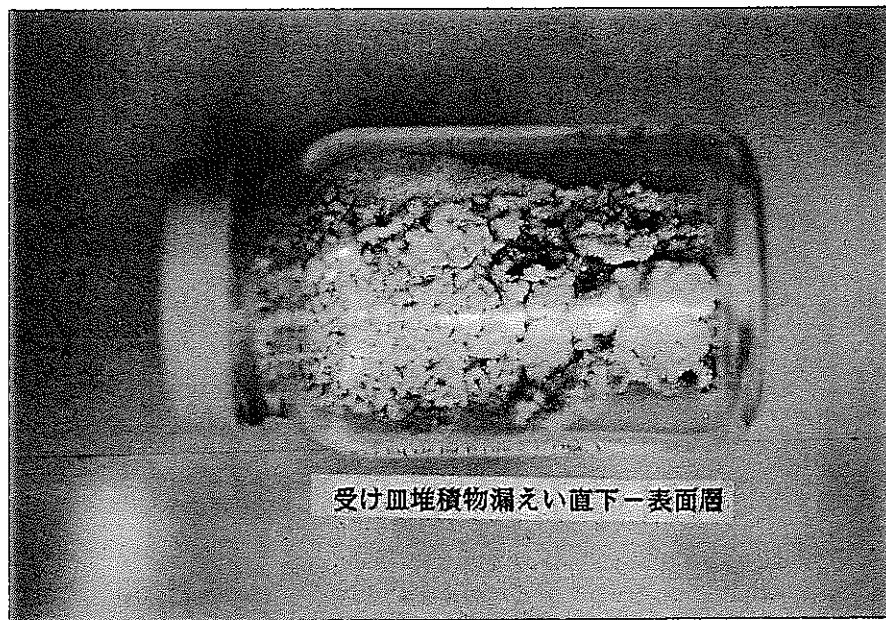
受け皿内部堆積物漏えい直下-表面層

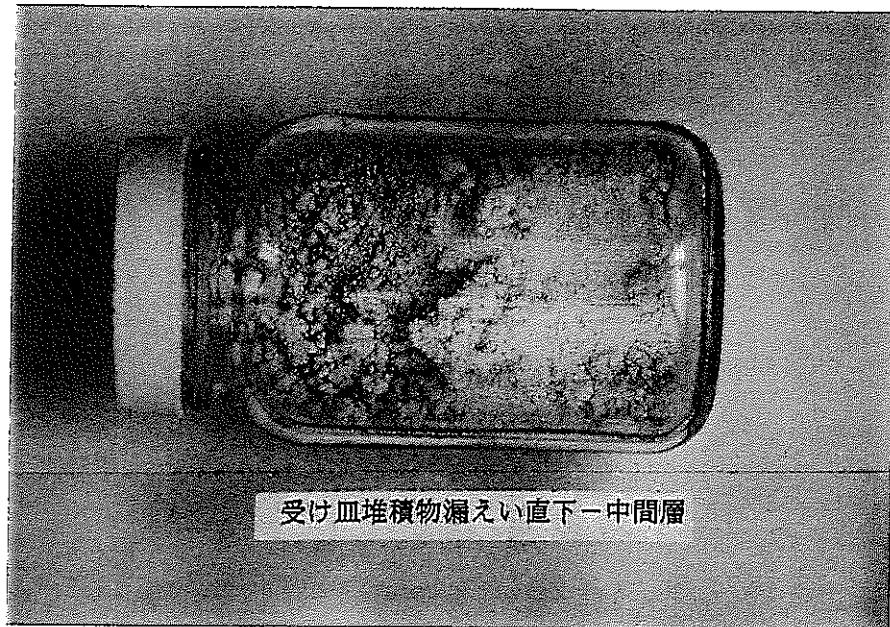
受け皿内部堆積物漏えい直下-中間層

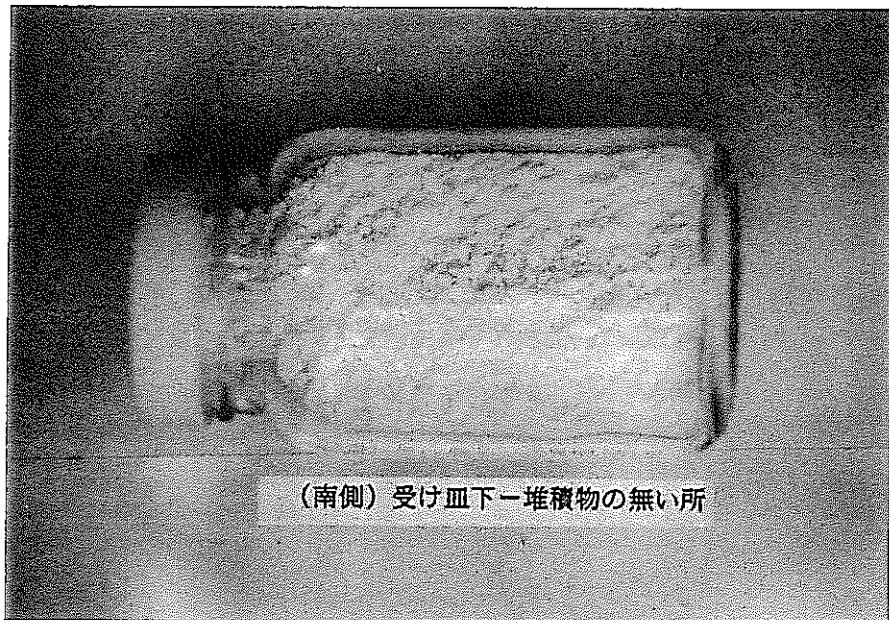
受け皿内部（圧力計下）-堆積物の無い所
